NO.14 Karasu II 橋 (376km+980)

本橋は RC 単純桁橋で旧橋部支間長が 16.9m で拡幅部支間長 16.9m、幅員 9.75m。完成年は旧橋部及び拡幅部についても不明だが、他の橋梁と同様と思われる。本橋手前の急カーブのため交通事故が多く高欄ガードレールばかりでなく主桁にまで損傷を与えている。このため、本橋を次回詳細点検対象とする。

THE PROJECT FOR...
ピシケク-オシユ 道路改修事業に
関する援助効果促進調査

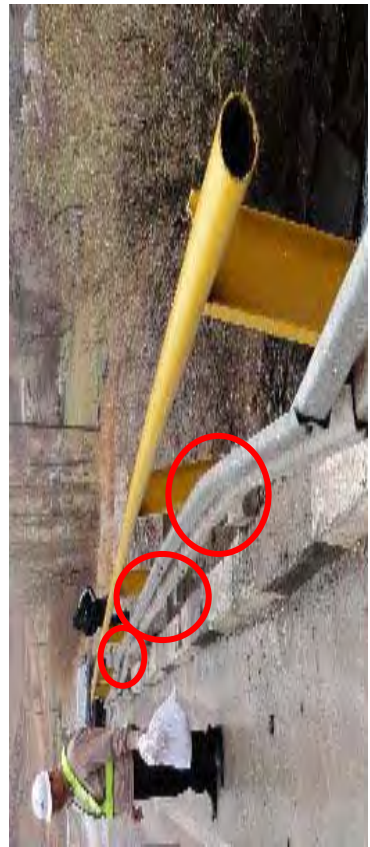
右側ガードレールを支持している基礎が飛んで地覆から離脱している。

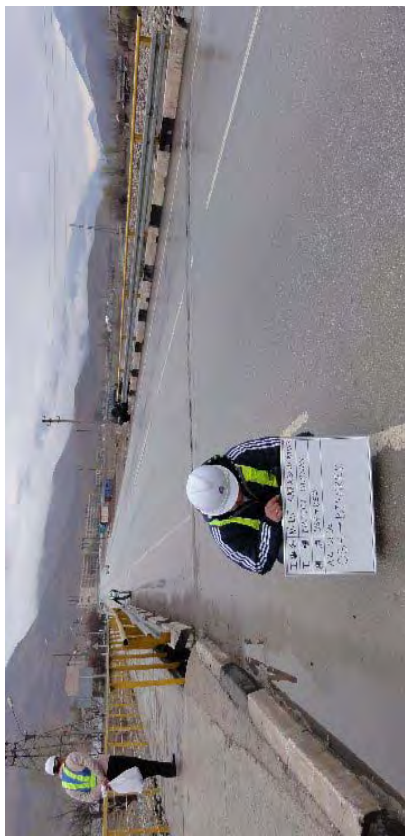
オッシュ側よりビシユケク方面を望む。歩行者専用橋が近接している。C/Pより拡幅時に歩道橋も移設して現在の位置に置かれたとのこと。

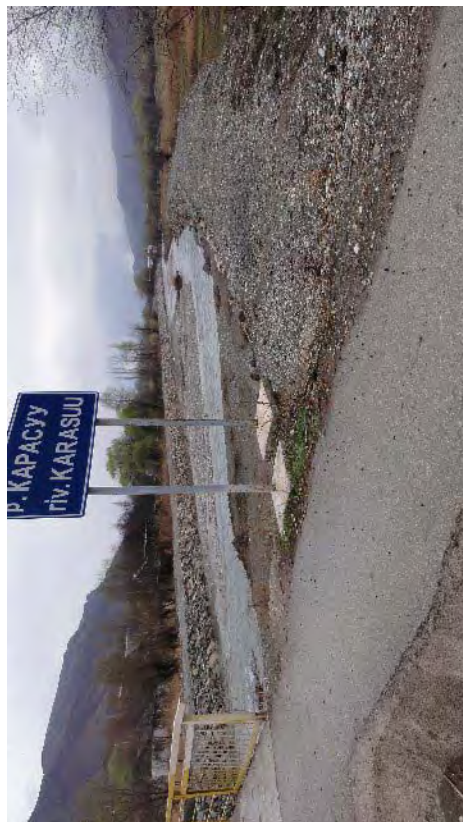
下流側。河川堤体は、リップラップにより完成している。昨年の洪水後に構築された。

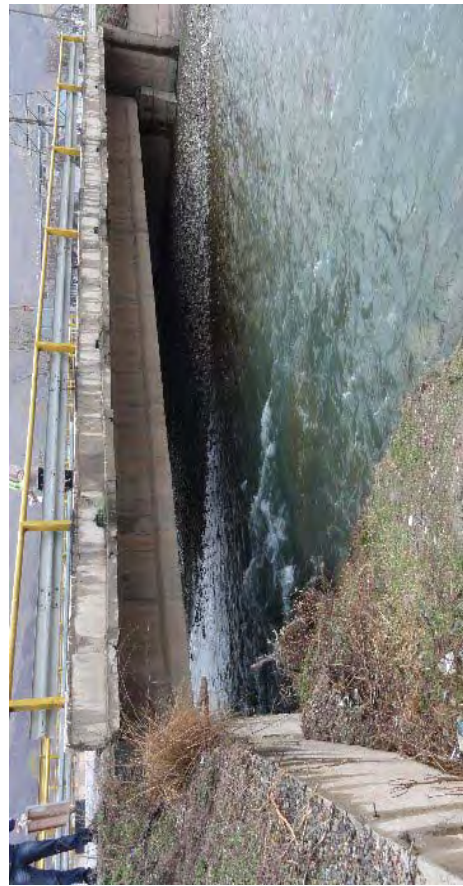
オシユ側よりピシユケク側を見た側面。右側が A1 橋台。流水が A2 橋台側に偏心している。

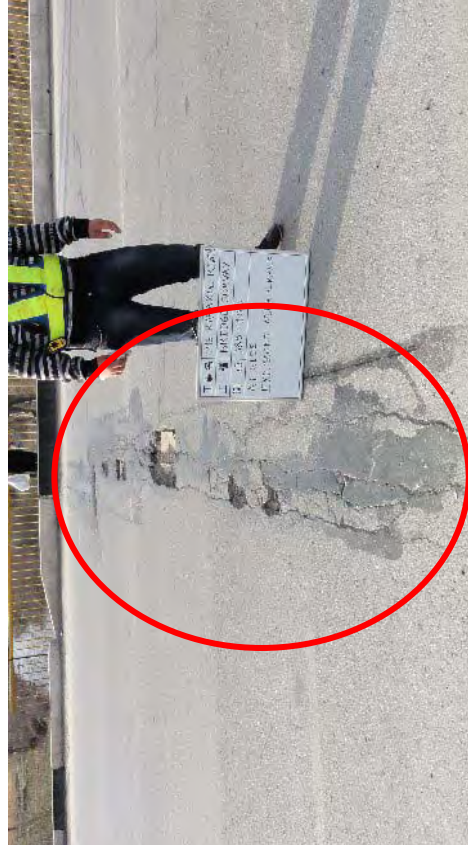
A1 側舗装クラック。クラック幅も大きくポットホールとなつている。抜本的補修が望ましい。旧橋側と拡幅部で支間長が異なるため階段状の継手となっている。

(c)No.16,17 カラクル橋での伸縮目地部舗装クラックについては特に損傷が激しく走行性を著しく阻害しているため補修計画を立てているようであった。このため、我国やスロベニア等諸外国で採用されている埋設ジョイントの代表的な形式についてビデオを用いて説明した。

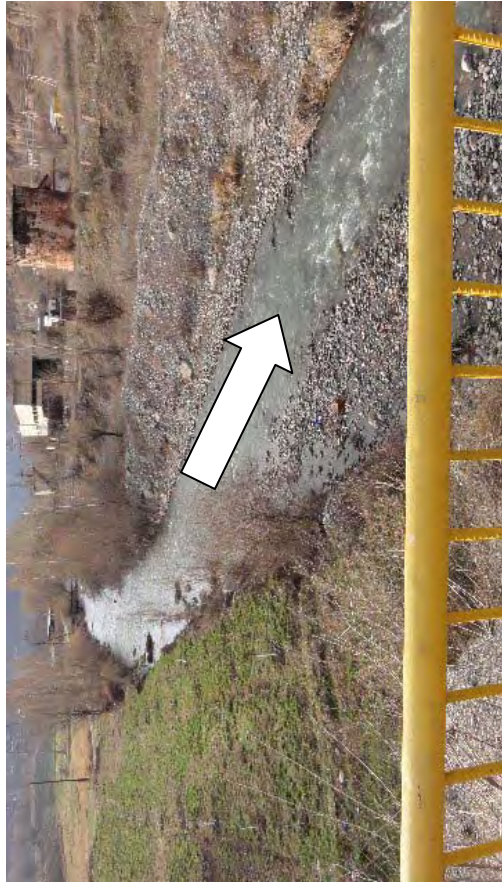
上流側。左側がビシュケク側。右側がオシユ側。河川流が左から右に振られてきているのが分かる。

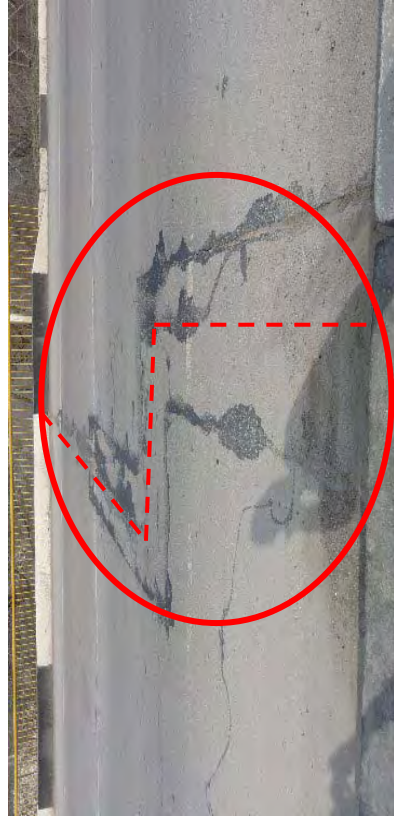
A1 側舗装クラック。クラック幅も大きくポットホールも発生。抜本的補修が望ましい。旧橋側と拡幅部で支間長が異なるため階段状の継手となっている。

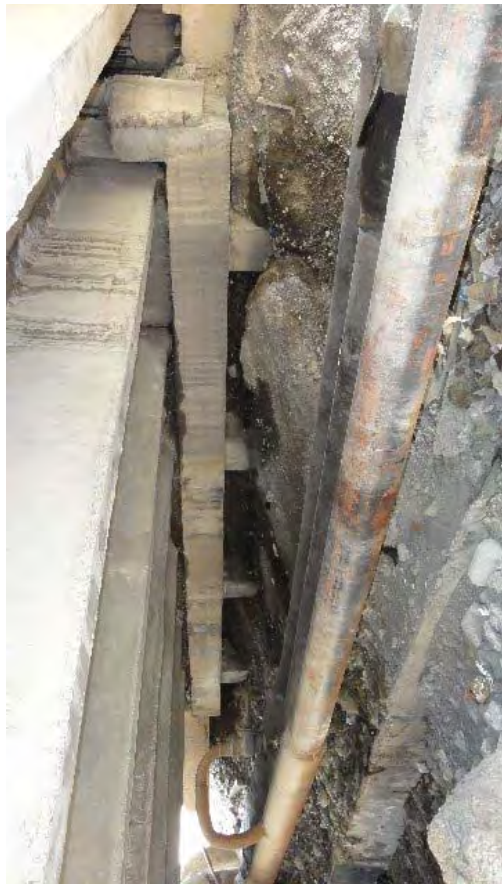
A1 橋台の旧橋部側。4 本のコンクリート杭に横梁を連結した基礎で 6 本の主桁を支持している。

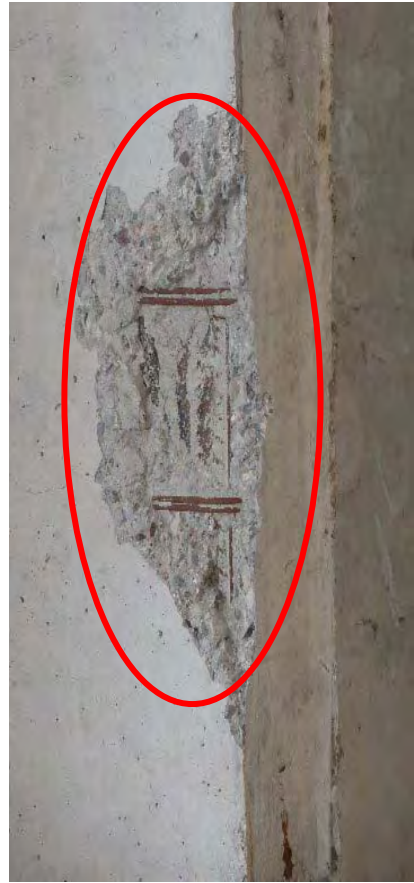
P1-P2 間拡幅部 G1 桁にも見られるスポーリング。(50cmx5cmx30cm)
