キルギス国  
ビシュケクーオシュ道路改修事業に  
関する援助効果促進調査  
ファイナル・レポート  
Vol.4 トンネル調査

平成23年6月  
(2011年)

独立行政法人  
国際協力機構 (JICA)

株式会社 片平エンジニアリング・インターナショナル

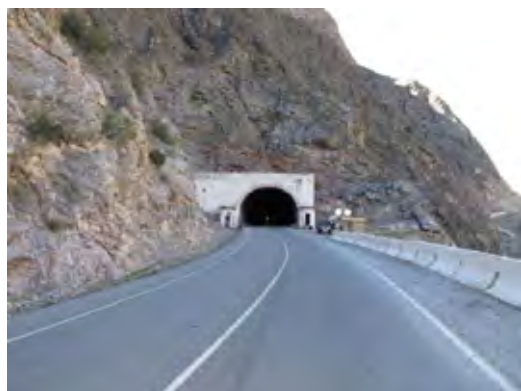
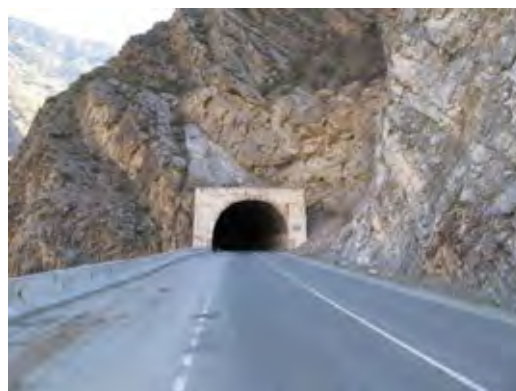
写真-1 トンネル No.1 坑口状況

本トンネルは、1981年のソ連時代に建設された延長313mの道路トンネルである。トンネル坑口付近に関しては、型枠を用いて打設された覆工コンクリートの上から吹付けコンクリートが施されている構造になっている。一方、トンネル坑奥部に関しては、吹付けコンクリートのみが施された構造である。

また、トンネル建設当時には、照明設備が設けられていた。しかし、近隣の発電所で発生した事故の影響により設備が破損し（C/Pからのヒアリング）、現在は機能していない。そのため、トンネル内は維持管理を適切に行い難い環境にある。

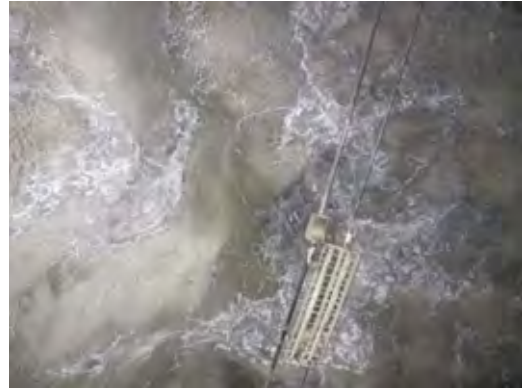
覆工コンクリートおよび吹付けコンクリート区間では、覆工コンクリート打設時の打ち継ぎ目に沿って、表面の吹付けコンクリートにひび割れが発生している箇所が多数確認された。路面上から確認できる範囲の吹付けコンクリートについては、堅固であるため、このひび割れが直ちに構造的な問題となる可能性は低いと考えられる。しかし、ひび割れが進行性のものであれば、はく落等の問題を誘発する可能性がある。そのため、今後、継続して観察を行うことが重要であるとする。

吹付けコンクリート区間では、ひび割れが密集している箇所が多数確認された。ひび割れが閉合されると、コンクリート片が落下する可能性がある。しかし、今回の遠望目視だけでは、ひび割れの幅やコンクリートの状況等に関して把握することが困難であるため、今後近接目視調査によりひび割れの状況に関して確認する必要がある。

写真-4 トンネル No.1 吹付けコンクリートひび割れ状況（起点側坑口から 140m付近）

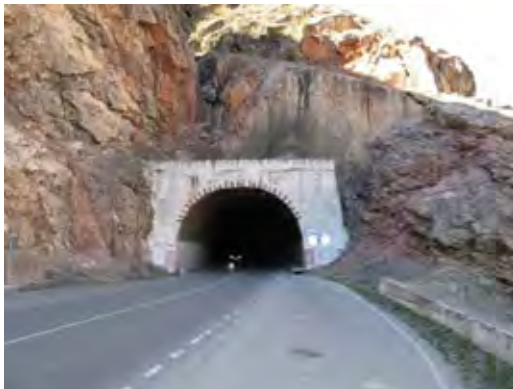
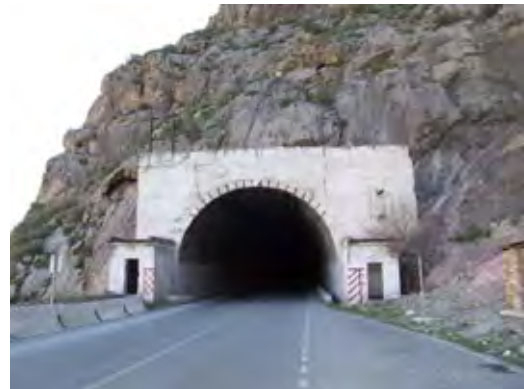
写真-7 トンネル No.2 坑口状況

本トンネルは、1981年のソ連時代に建設された延長 355m の道路トンネルである。トンネル両坑口部付近および坑口から 180m 付近では、型枠を用いて打設された覆工コンクリートの上から吹付けコンクリートが施される構造となっている。その他の区間に関しては、吹付けコンクリートのみが施された構造である。

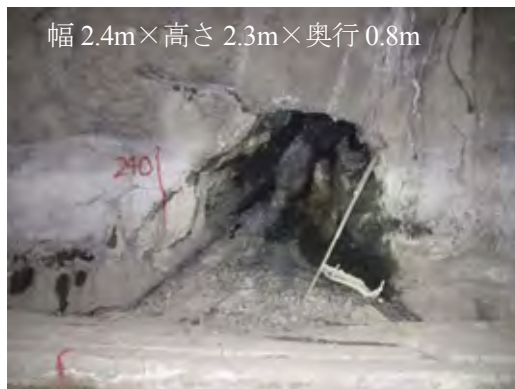
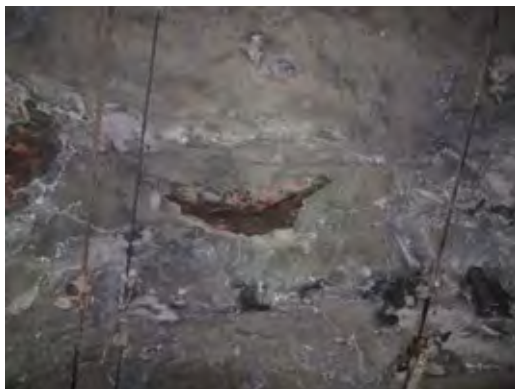
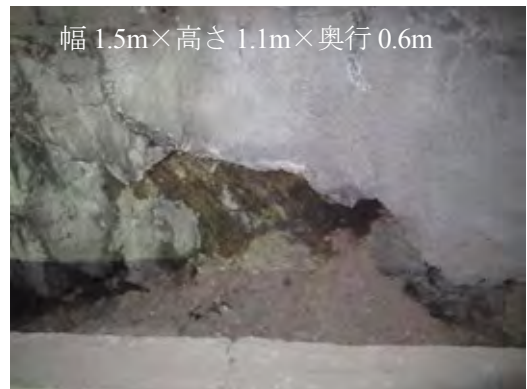
トンネル坑口から 230～240m 付近では、トンネル天端付近および側方において地山の崩落が発生している。C/P からのヒアリングによると、この崩落は 10 年前に発生し、徐々に進行し、現在の規模にまでなったようである。

幅 2.4m×高さ 2.3m×奥行 0.8m

右側壁 下部

右側 肩部

天端部

幅 1.5m×高さ 1.1m×奥行 0.6m

左側壁下部

右側壁ならびに左側壁下部の崩落箇所の地質を確認すると、両者とも起点側方向に傾斜した脆弱な層を挟んでおり、その延長方向に右側肩部あるいは天端部の崩落箇所が存在する。また、天端部ならびに右肩部からは、滴水が見られる。

本箇所の変状に関しては、崩落が徐々に進行していることから、早急に対策を実施する必要がある。

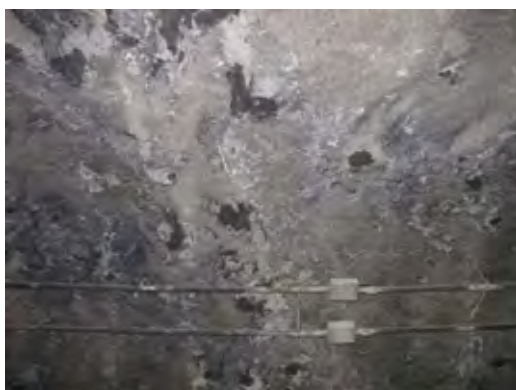
写真-11 トンネル No.2 漏水状況

今回実施した調査では、路面への滴水が 22 箇所確認された。また今回確認された漏水箇所以外にも、漏水した跡がいくつも存在することから、漏水の発生箇所は、季節や気候条件により変化していると考えられる。

漏水は通行車両の安全性を脅かすつらの発生や、路面の凍結の原因となる。そのため、漏水箇所には何らかの対策工を実施することが必要である。なお、対策工を計画する際には、漏水の発生箇所およびその機構を適切に把握する目的から、近接目視調査を実施する必要がある。

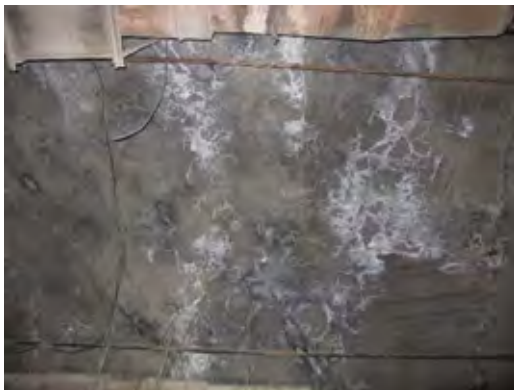
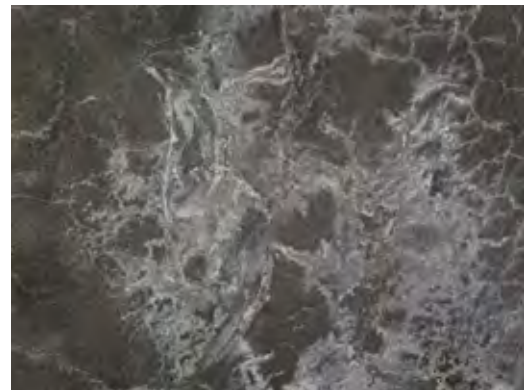
覆工コンクリートおよび吹付けコンクリート区間では、ひび割れが多く発生しており、そのひび割れから漏水が発生している痕跡もみられる。路面から確認できる範囲の表面の吹付けコンクリートそのものは、堅固であることから、このひび割れが直ちに構造的な問題となる可能性は低いと考えられる。しかし、天端や側壁上部でのひび割れの性状が不明であるため、今後、近接目視点検によりその性状を確認するとともに、ひび割れの進行性に関しても継続して観察する必要がある。

吹付けコンクリート区間では、ひび割れが密集している箇所が多数確認された。ひび割れが閉合されると、コンクリート片が落下する可能性がある。しかし、今回の遠望目視だけでは、ひび割れの幅やコンクリートの状況等に関して把握することが困難であるため、今後、近接目視調査によりひび割れの状況に関して確認する必要がある。

写真-12 トンネル No. 2 ひび割れ発生状況（坑口から 180m 付近）

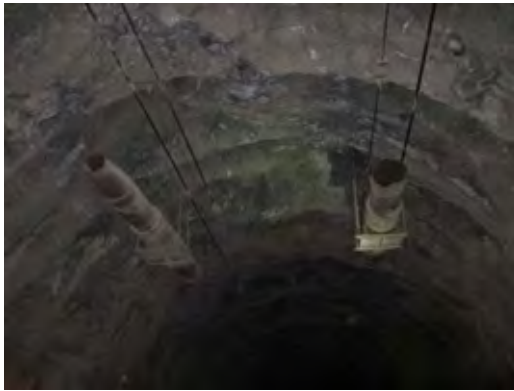
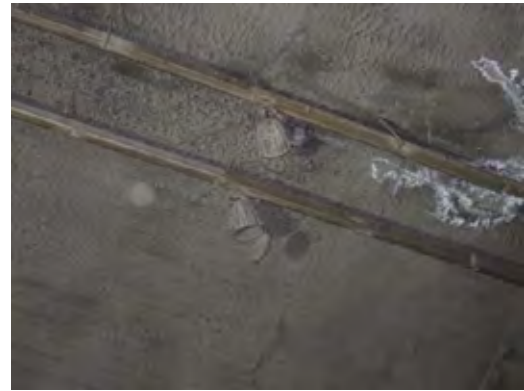
写真-13 トンネル No. 2 設備状況

また、トンネル内の照明は先に述べたように機能しておらず、トンネル内は照明が無い状況である。トンネル内通行車両の安全性の向上だけでなく、トンネルの維持管理を適切に行う上でも、照明設備を設置することが望ましいと考える。既存の照明設備に関しても、換気設備と同様に老朽化により落下する可能性があるため、早い段階で撤去することが望ましい。

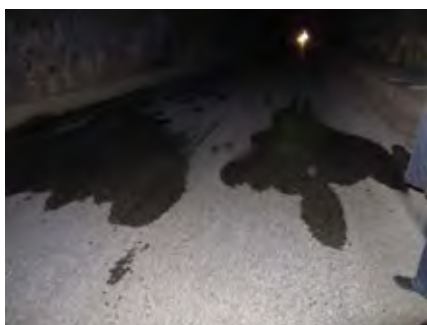
写真-15 トンネル No. 3 漏水状況

- ・トンネル内の漏水が著しく、一部では漏水が流下している箇所も確認された。
- ・トンネル内の打音調査によると、表面の吹付けコンクリートは堅固であるが、天端にひび割れが多く存在していることから、今後詳細な調査が必要である。
- ・トンネル内に部分的に照明は存在するものの、多くの照明は機能していない。トンネル内通行車両の安全性の向上および、トンネルの維持管理を適切に行う上でも、もう少し坑内の照度を上げる必要があると考える。
- ・換気設備や照明設備の支持金具の老朽化により、今後、これらの設備が落下する可能性があるため、早い段階で取り除くことが望ましいと考える。

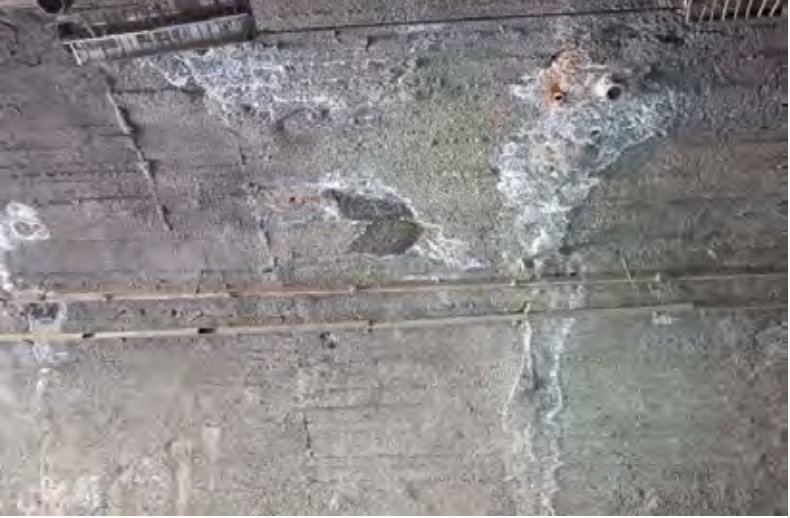
写真番号	01-01

<p>起点側坑口から10m付近 天端漏水状況</p>
写真番号	01-02
 	<p>起点側坑口から15m付近 右側 ひび割れならびに漏水発生 状況</p> <p>漏水跡に見られる溶解物が 茶褐色を帯びているため内 部の鉄筋が錆びていると推 定される。</p>
写真番号	01-03

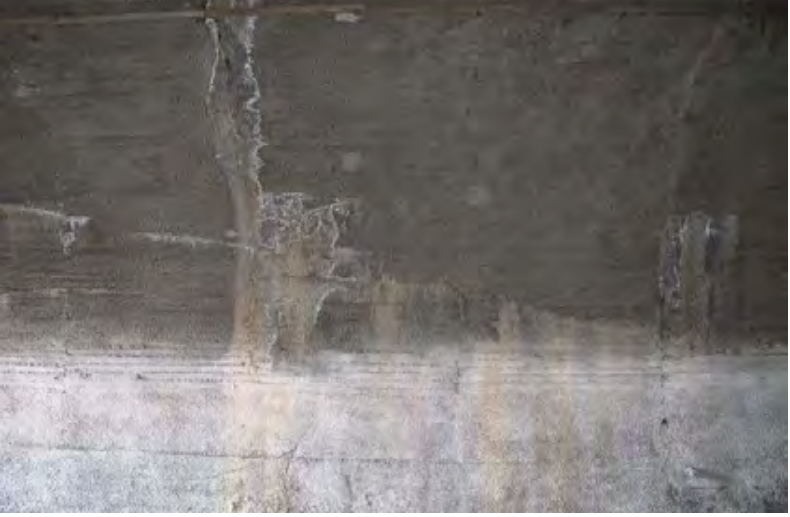
<p>起点側坑口から10m付近 左側 ひび割れならびに漏水発生 状況</p> <p>漏水跡に見られる溶解物が 茶褐色を帯びているため内 部の鉄筋が錆びていると推 定される。</p>

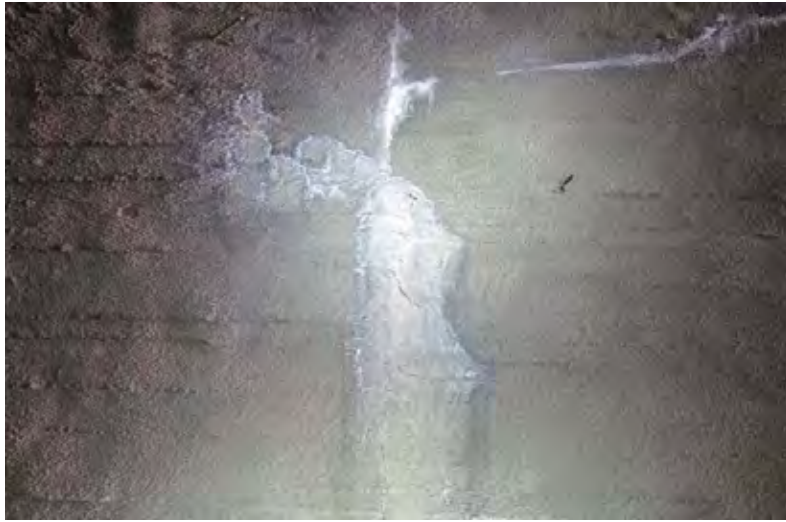
02-01

起点側坑口から25m付近  
右側  
吹付けコンクリートに確認  
されるうきの状況

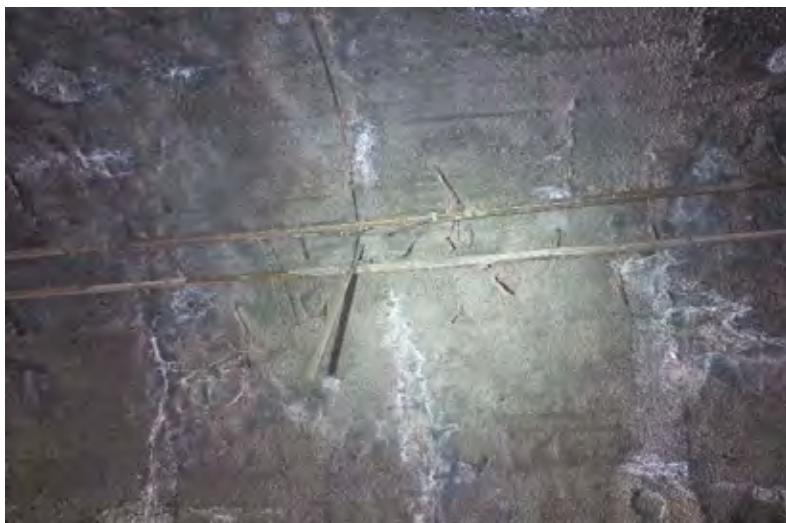
03-01

起点側坑口から30m付近  
天端部  
鉄材の垂れ下がり状況

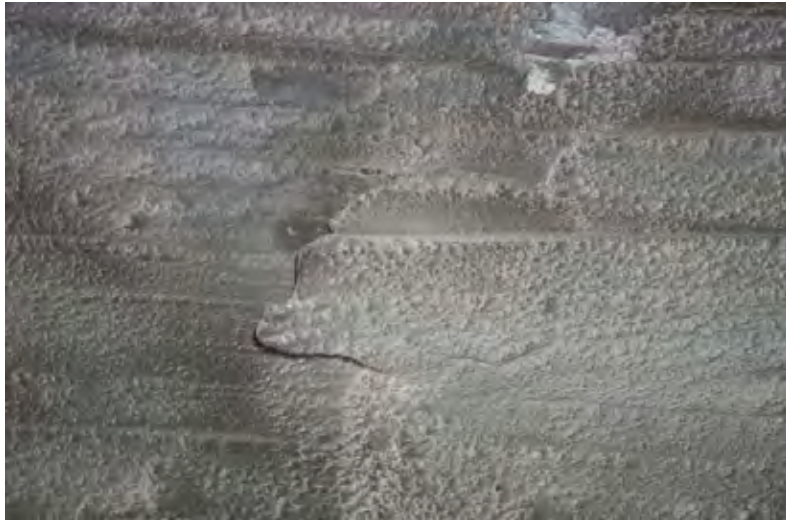
03-02

起点側坑口から40m付近  
天端部  
吹付けコンクリートに確認  
されるうきの状況

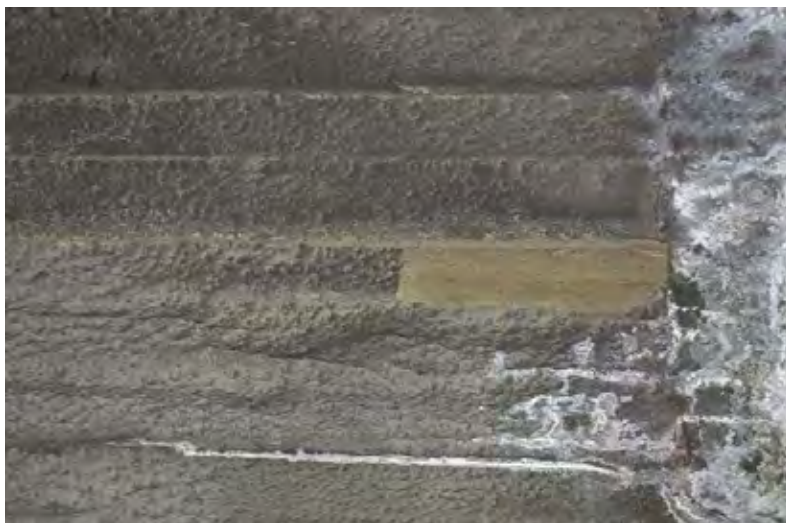
04-01

起点側坑口から40m付近  
天端付近の木材の状況

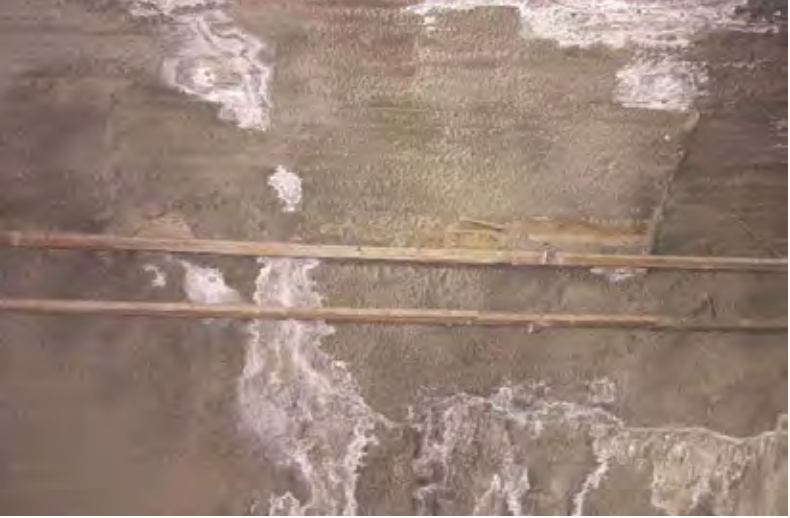
Tunnel No. 1	
写真番号	04-02

起点側坑口から50m付近 左側肩部付近の木材の状況
写真番号	06-01

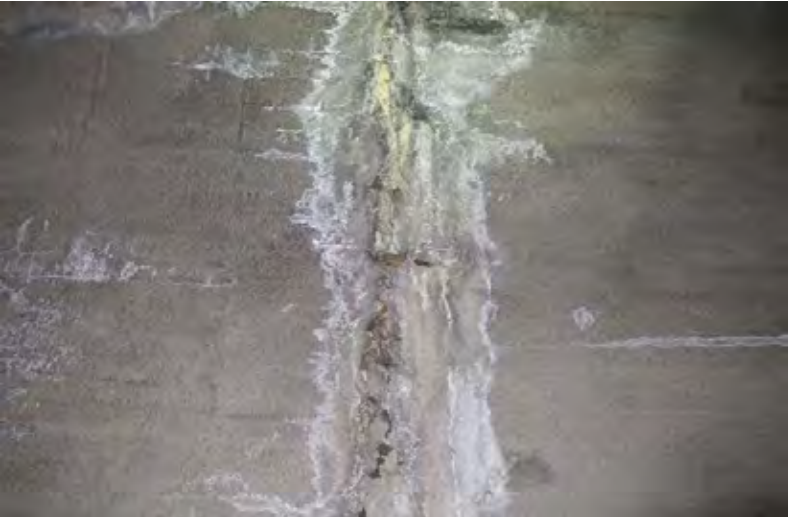
起点側坑口から65m付近 右側 ひび割れならびに漏水の発生状況
写真番号	06-02

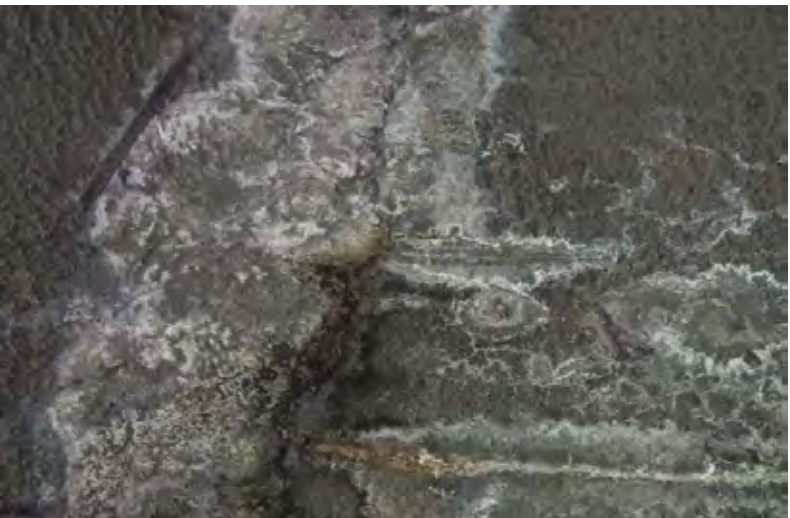
起点側坑口から65m付近 天端部 ひび割れ発生状況

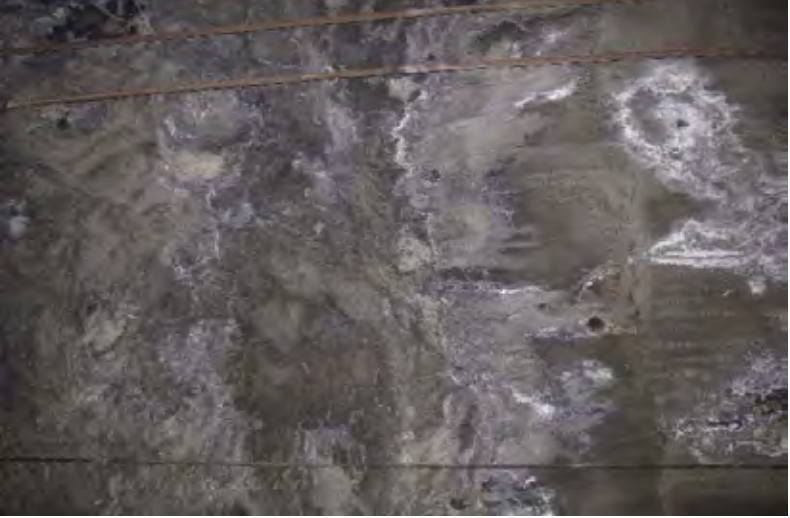
Tunnel No. 1	
写真番号	08-02

<p>起点側坑口から85m付近 天端部 ”覆工コンクリート及び吹 付けコンクリート区間” と”吹付けコンクリート区 間”のすり付け部のひび割 れならびに漏水発生状況</p>
写真番号	09-01

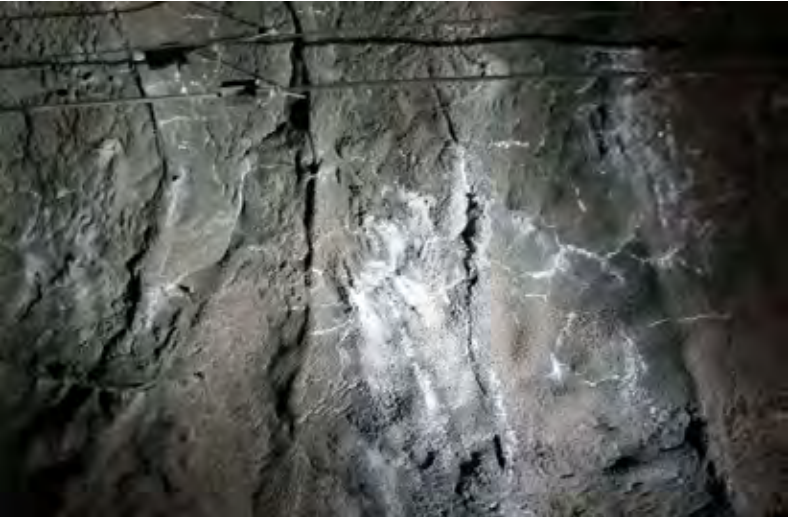
<p>起点側坑口から95m付近 右側肩部 ひび割れ発生状況</p>
写真番号	09-02

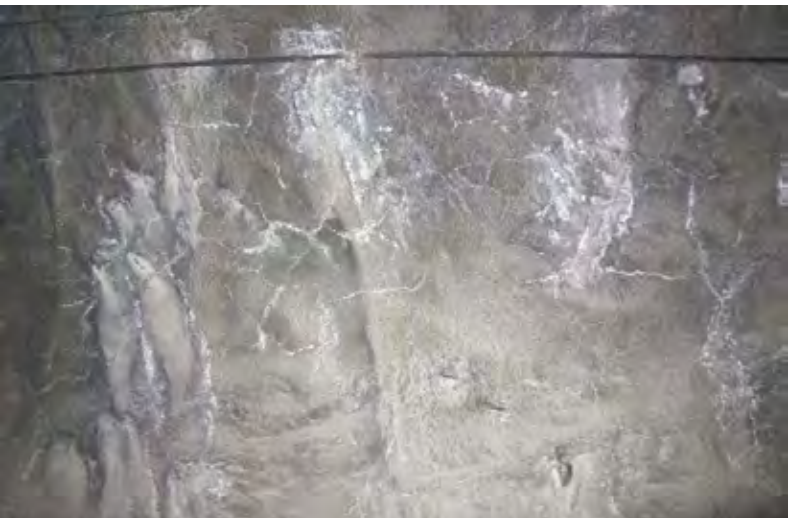
<p>起点側坑口から90m付近 右側肩部 ひび割れ発生状況</p>

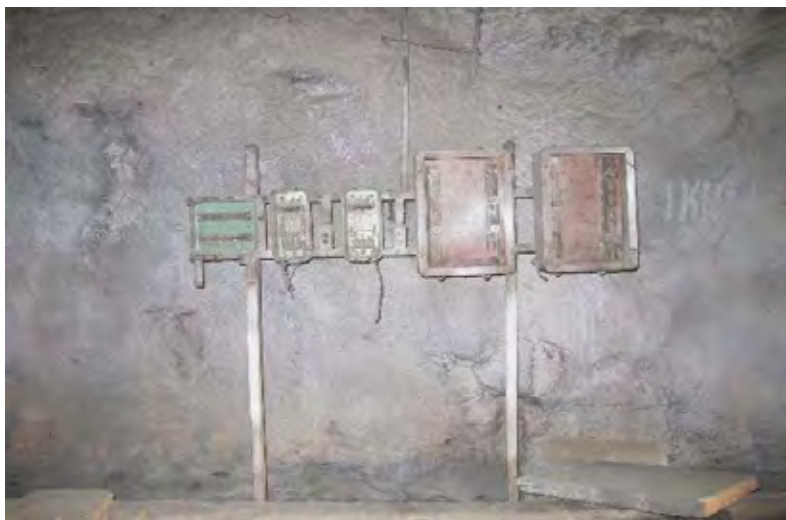
10-04

起点側坑口から100m付近  
右側  
照明端子盤跡

現在は使われていない。

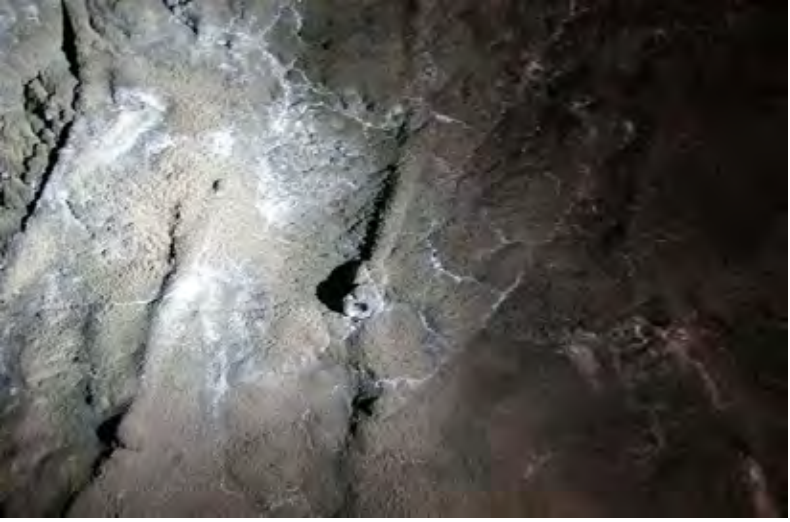
<p>起点側坑口から115m付近 天端部 吹付けコンクリートに確認されるうきの状況 写真番号11-02の拡大</p>

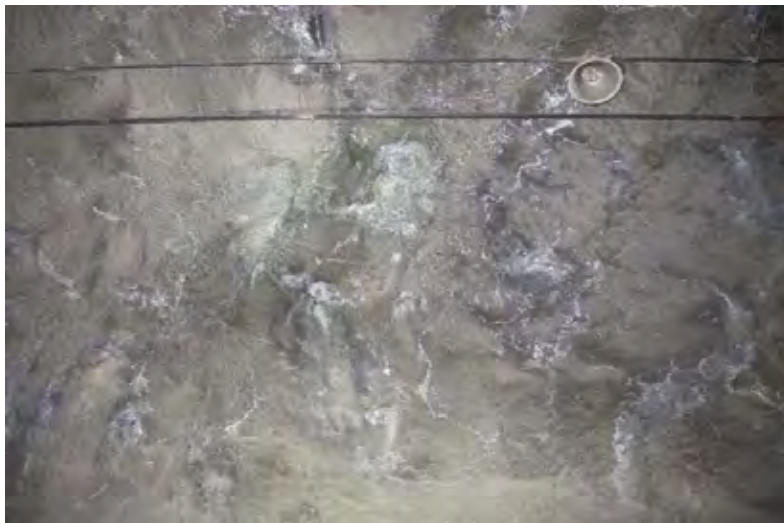
起点側坑口から130m付近  
天端部  
ひび割れ発生状況

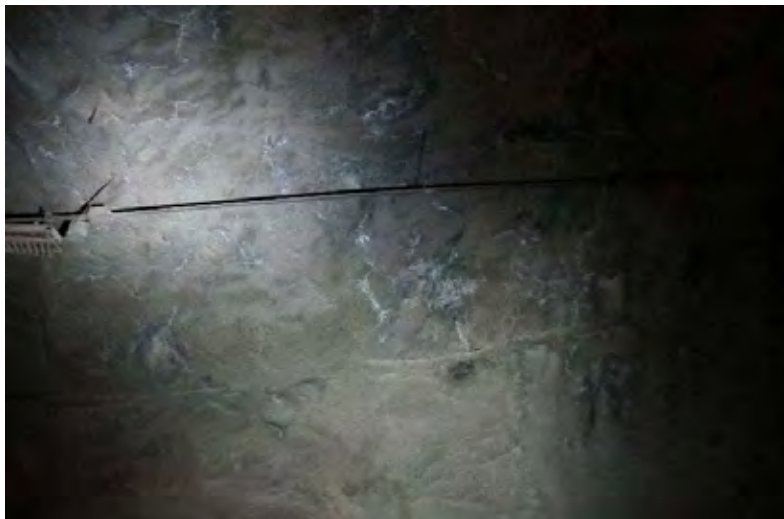
起点側坑口から135m付近  
右側肩部  
ひび割れ発生状況

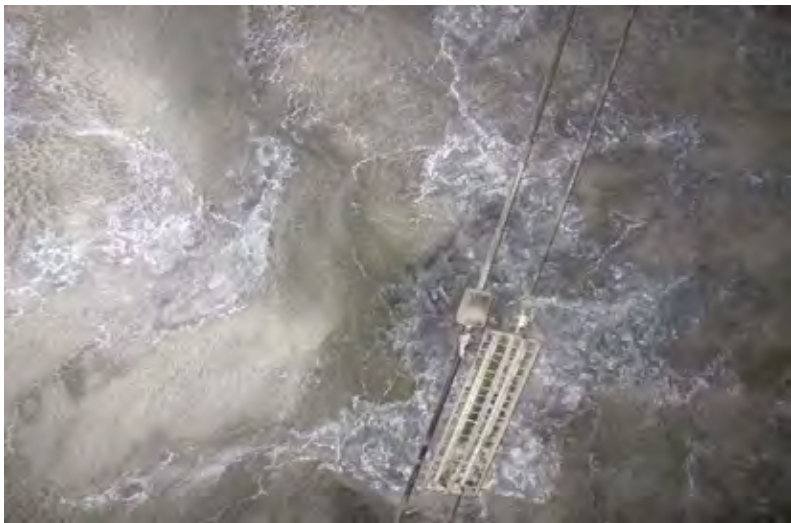
Tunnel No. 1	
写真番号	14-02

<p>起点側坑口から145m付近 天端 余掘状況</p> <p>天端付近に大規模の余掘が 確認される。</p>
写真番号	14-03

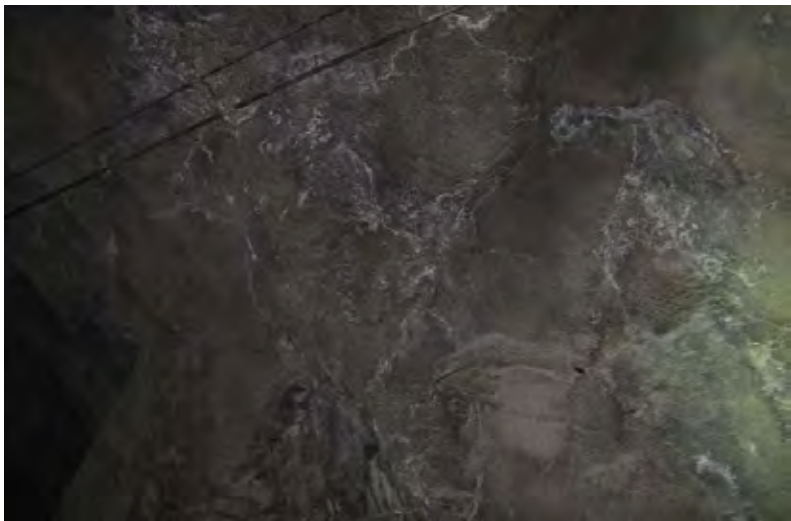
<p>起点側坑口から150m付近 右側肩部 ひび割れ発生状況</p>
写真番号	14-04

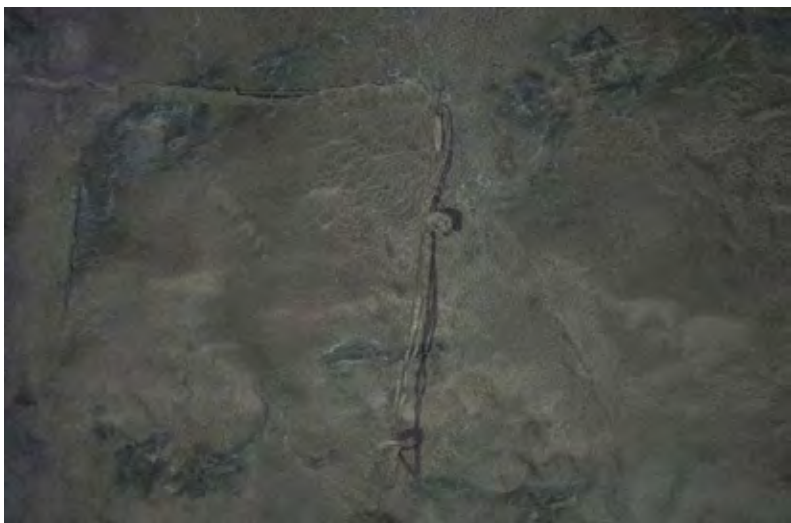
<p>起点側坑口から150m付近 左側肩部 ケーブル垂れ下がり状況</p>

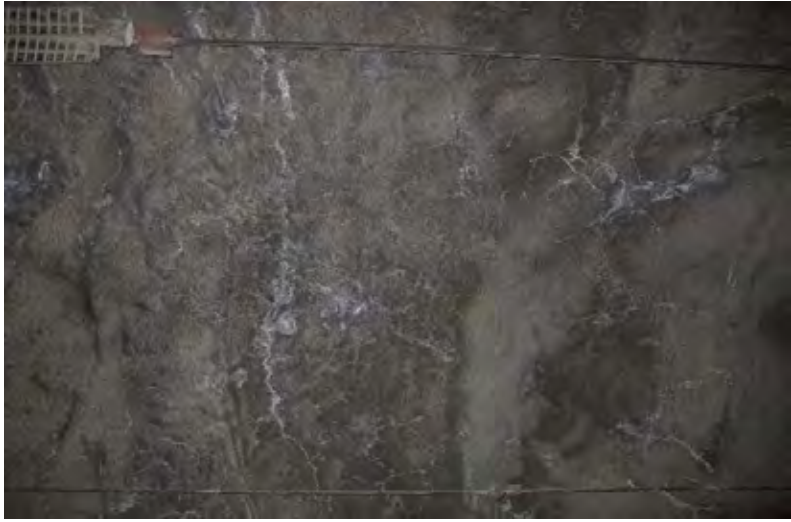
<p>起点側坑口から170m付近 天端部 ひび割れ発生状況</p>
写真番号	17-01

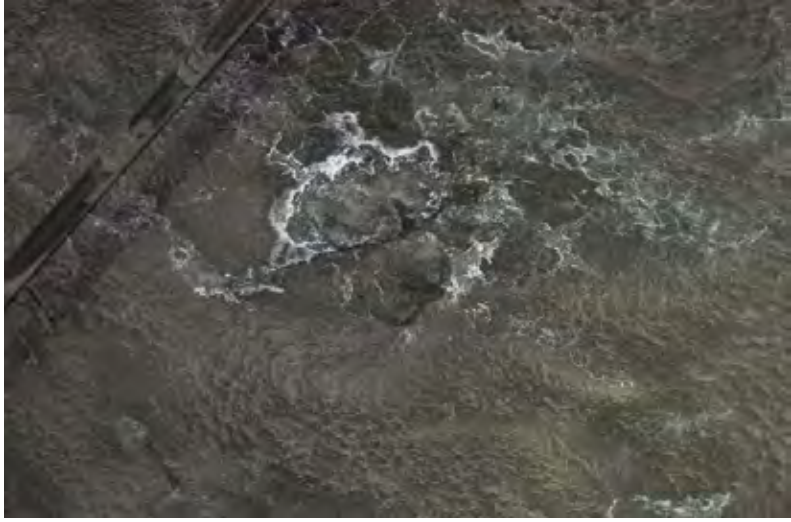
<p>起点側坑口から175m付近 天端部 吹付けコンクリートに確認されるうきの状況</p>

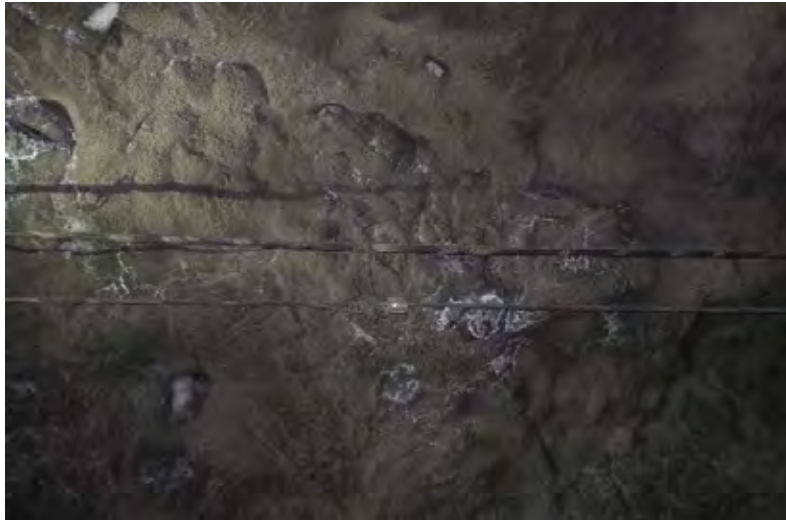
17-02

起点側坑口から180m付近  
天端部

吹付けコンクリートが小さな固まり状に分布している。近接目視により状況を確認する必要がある。

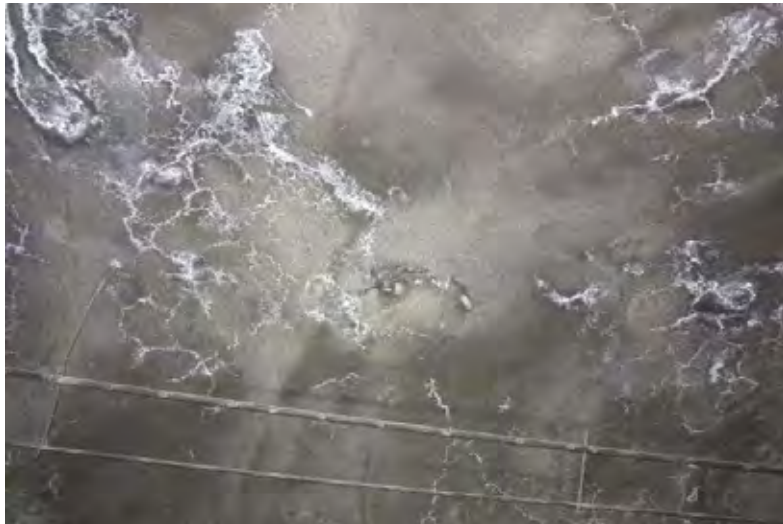
20-03

起点側坑口から200m付近  
天端部  
吹付けコンクリートに確認  
されるうきの状況

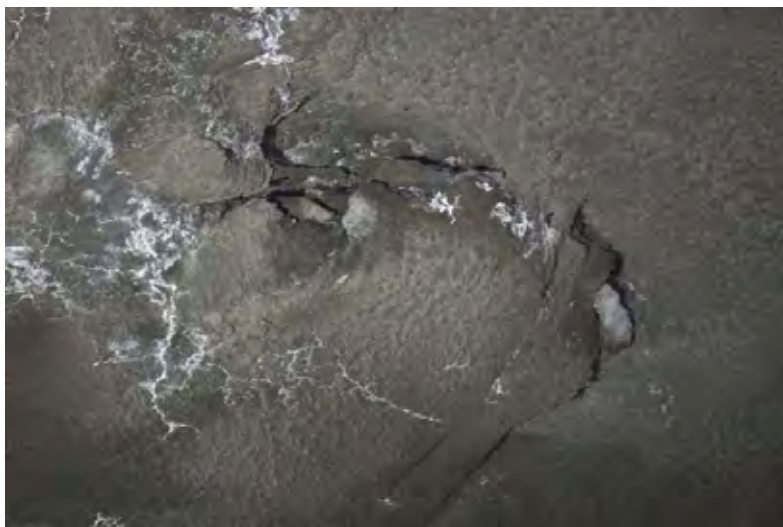
20-04

起点側坑口から200m付近  
天端部  
吹付けコンクリートに確認  
されるうきの状況  
写真番号20-03の拡大

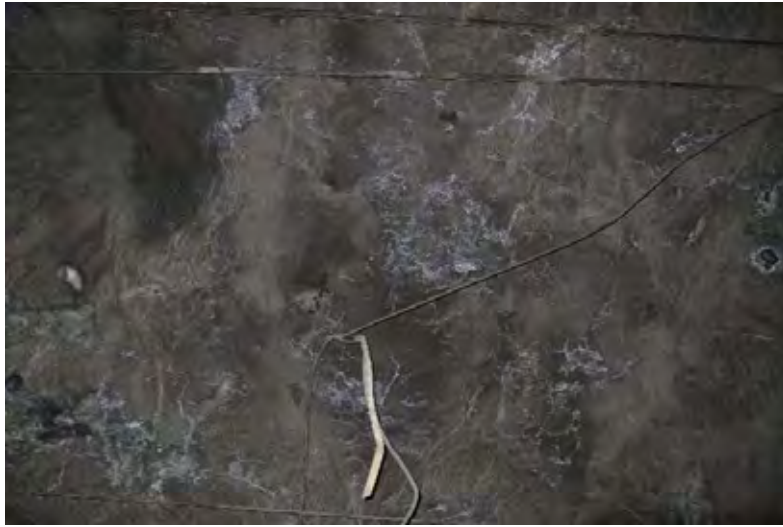
21-01

起点側坑口から205m付近  
右肩部  
ケーブルの垂れ下がり状況

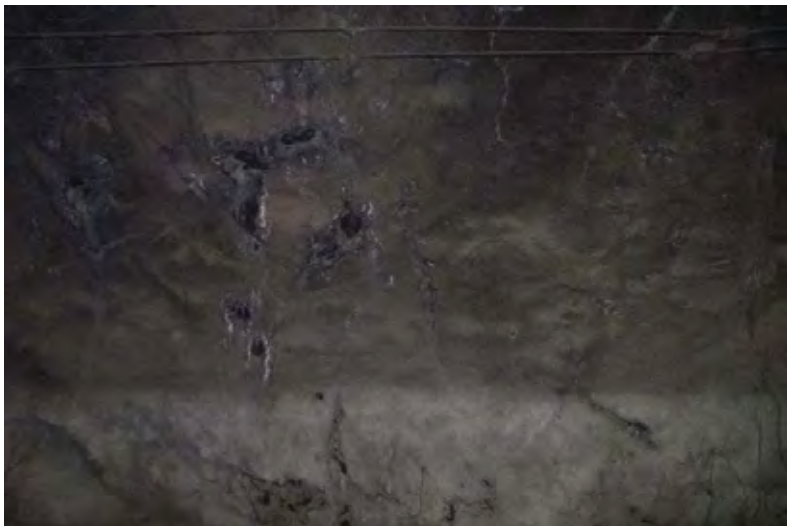
<p>起点側坑口から225m付近 左側肩部 ひび割れならびに漏水発生 状況</p>
写真番号	23-01

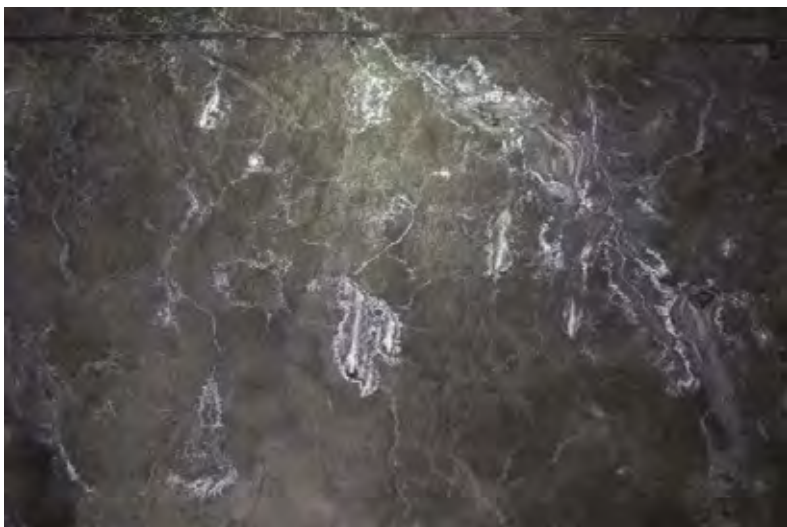
<p>起点側坑口から230m付近 右側肩部 ひび割れならびに漏水発生 状況</p>

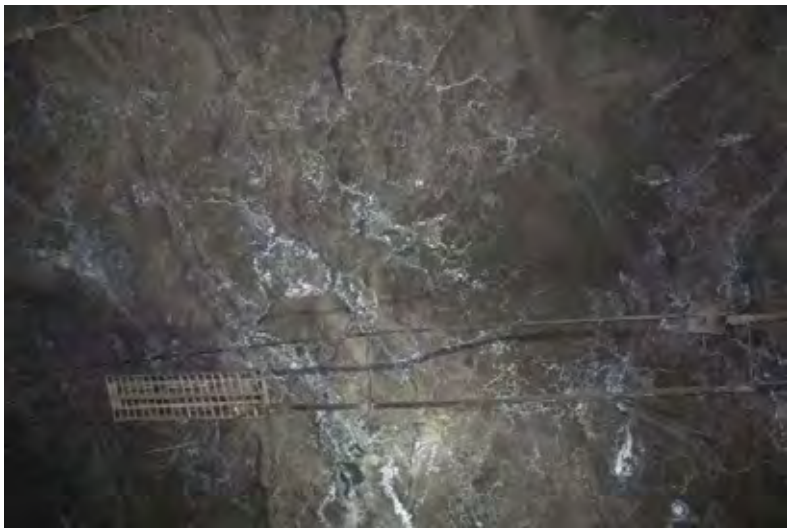
Tunnel No. 1	
写真番号	23-02

<p>起点側坑口から235m付近 天端部 ひび割れ発生状況</p>
写真番号	23-03

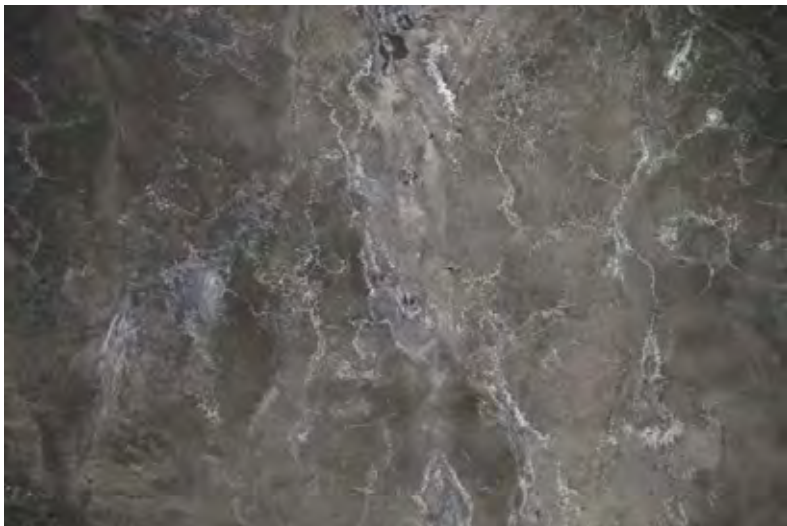
<p>起点側坑口から235m付近 右側肩部 ひび割れ発生状況</p>
写真番号	23-04

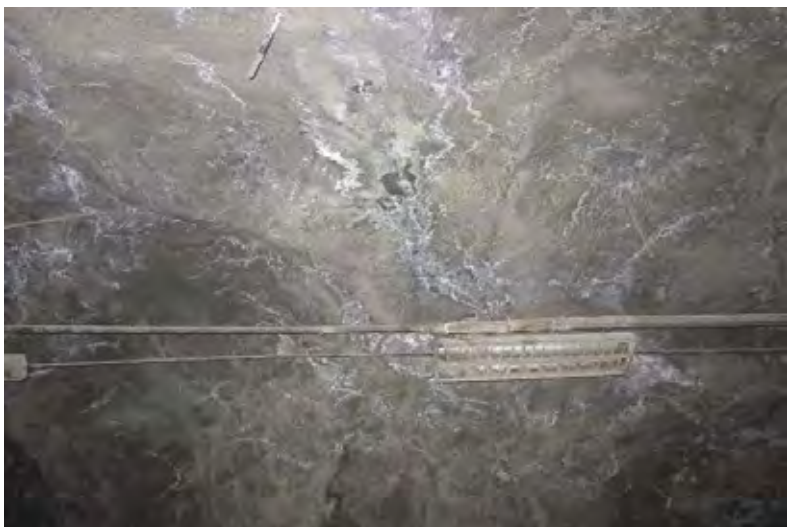
<p>起点側坑口から240m付近 天端部 ひび割れ発生状況</p>

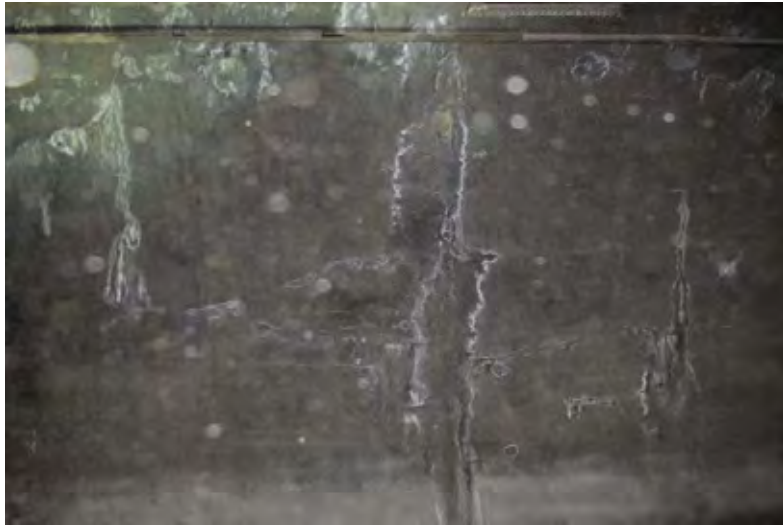
起点側坑口から270m付近  
左側  
ひび割れ発生ならびに溶解  
物付着状況

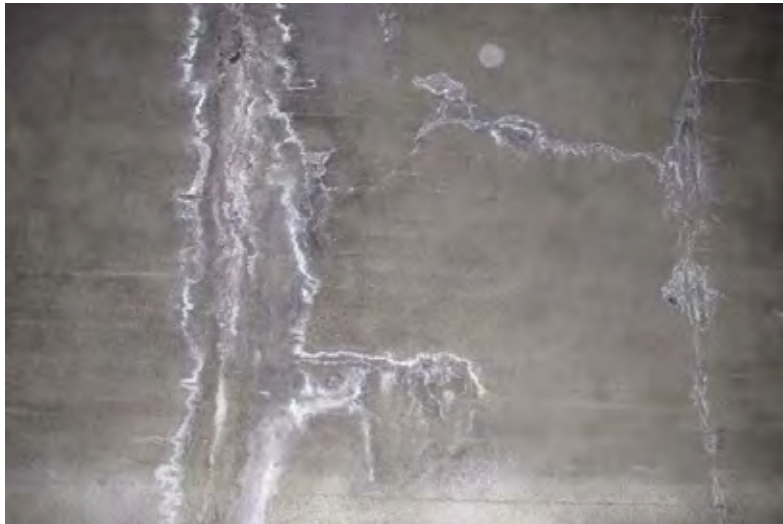
起点側坑口から275m付近  
右側  
ひび割れ発生ならびに溶解  
物付着状況

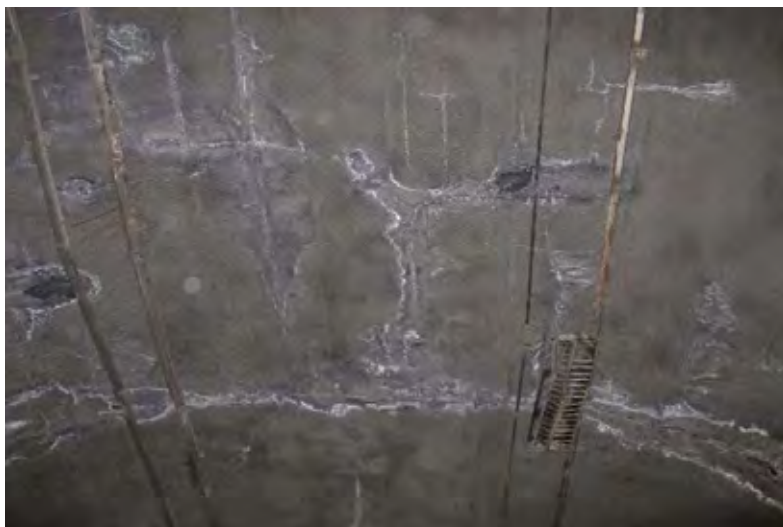
起点側坑口から275m付近  
天端部  
ひび割れ発生状況

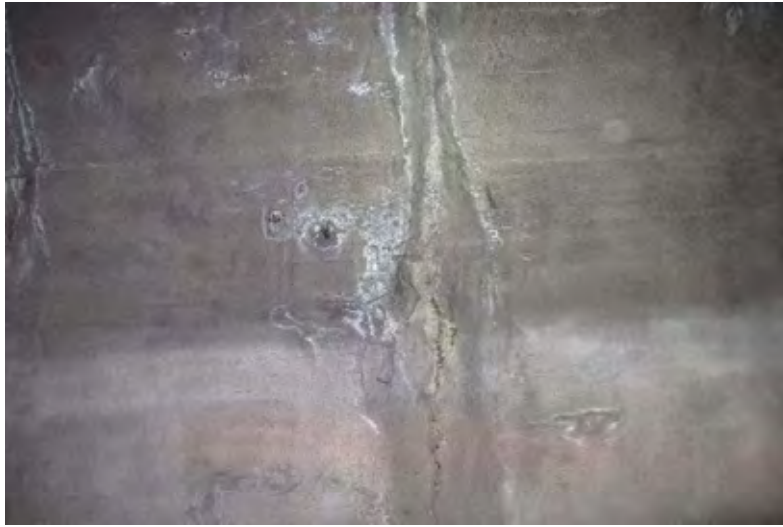
起点側坑口から275m付近  
左側  
ひび割れ発生ならびに溶解  
物付着状況

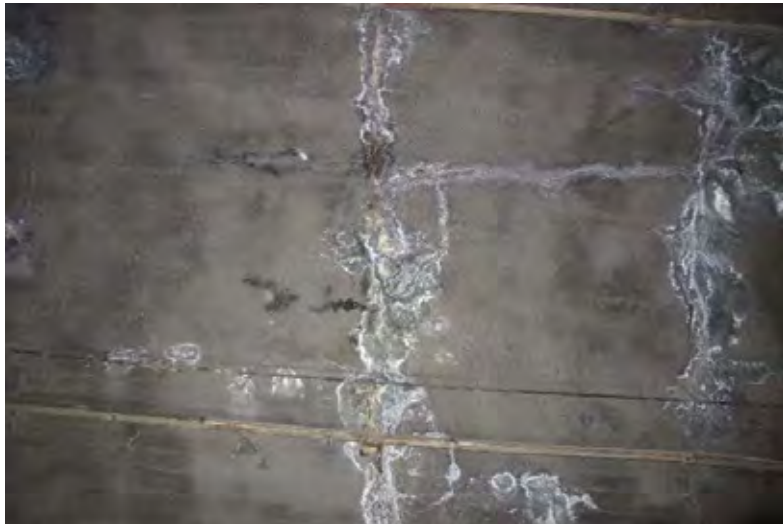
起点側坑口から280m付近  
天端部  
ひび割れ発生ならびに溶解  
物付着状況

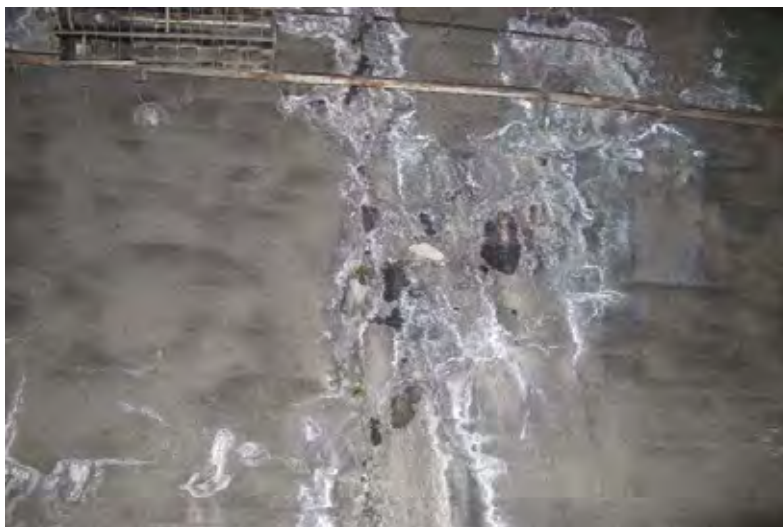
起点側坑口から290m付近  
右側肩部  
ひび割れ発生ならびに溶解  
物付着状況

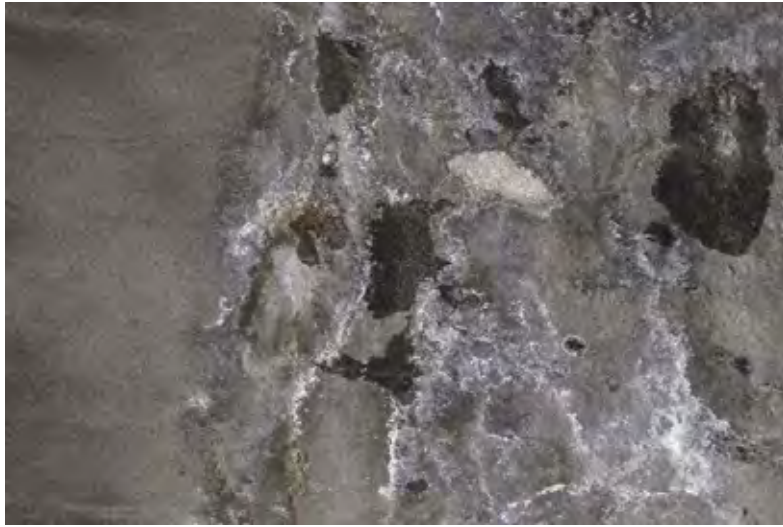
28-03

起点側坑口から290m付近  
右側肩部  
吹付けコンクリートはく落  
状況

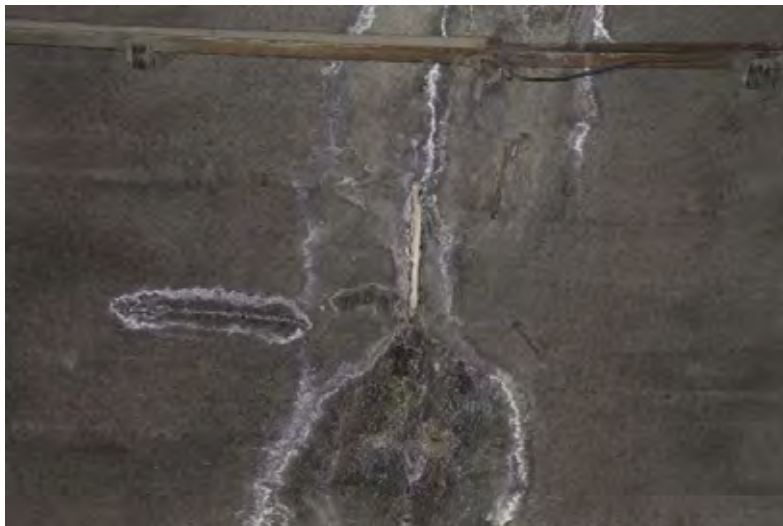
29-01

起点側坑口から295m付近  
左側肩部の木材

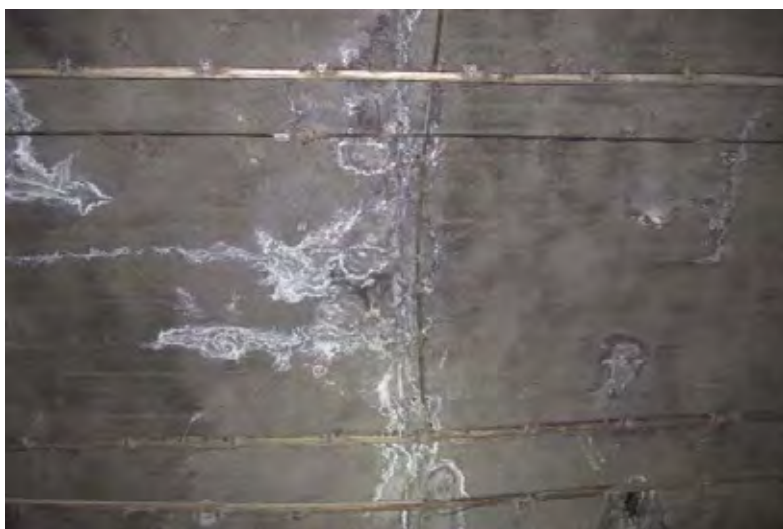
29-02

起点側坑口から295m付近  
天端部  
溶解物付着状況

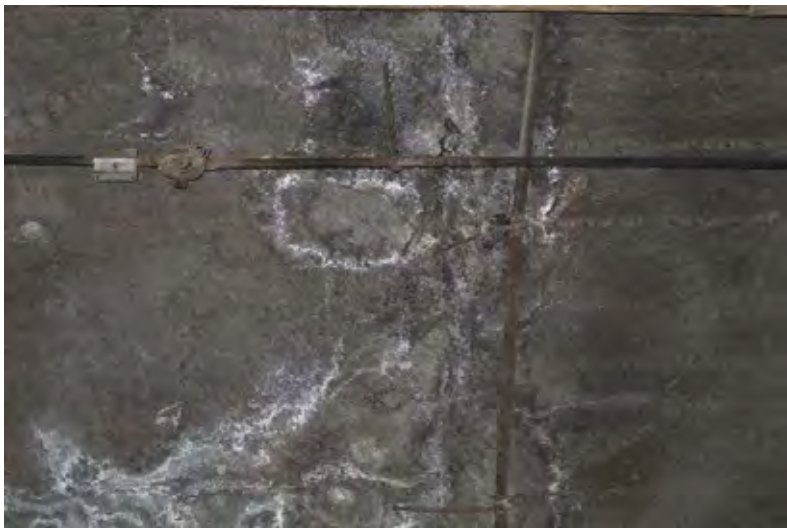
<p>起点側坑口から295m付近 天端部 溶解物付着状況 写真番号29-02の拡大</p>
写真番号	29-04

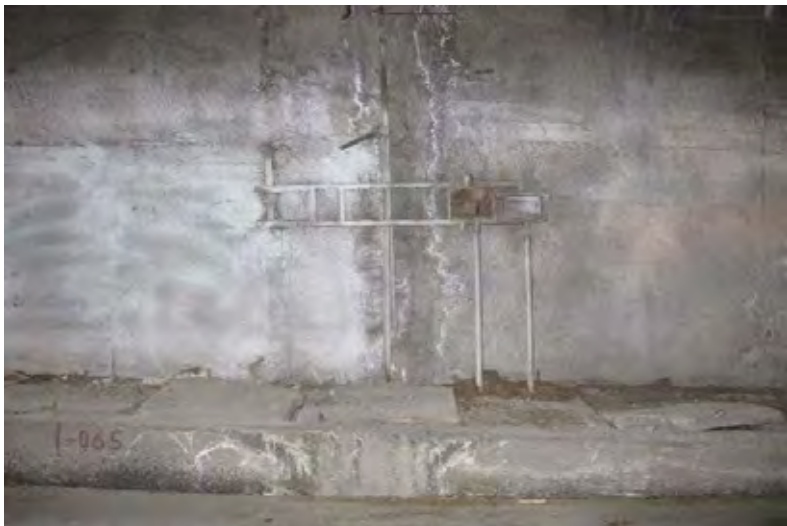
<p>起点側坑口から295m付近 右側 照明端子盤跡  現在は使われていない。</p>
写真番号	30-01

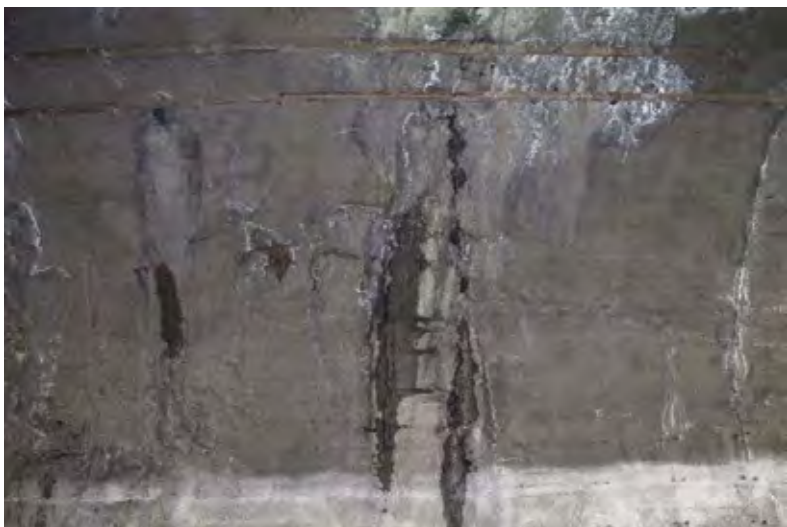
<p>起点側坑口から300m付近 左側 ひび割れならびに漏水発生 状況</p>

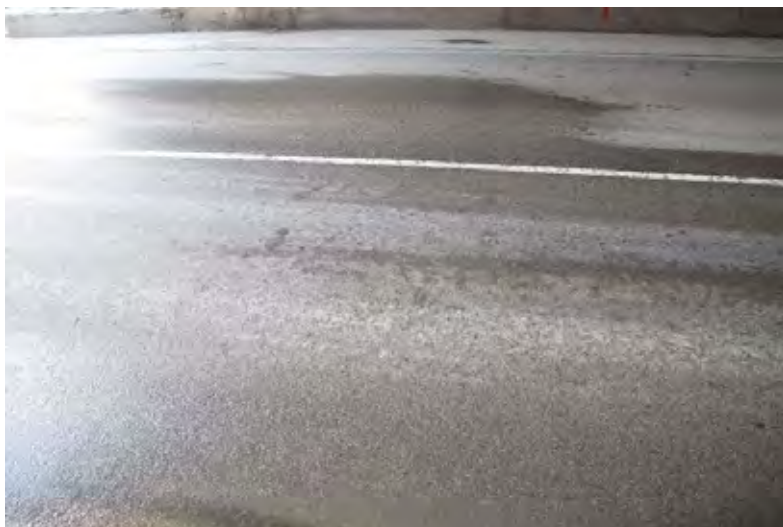
30-04

起点側坑口から310m付近  
路面滴水状況

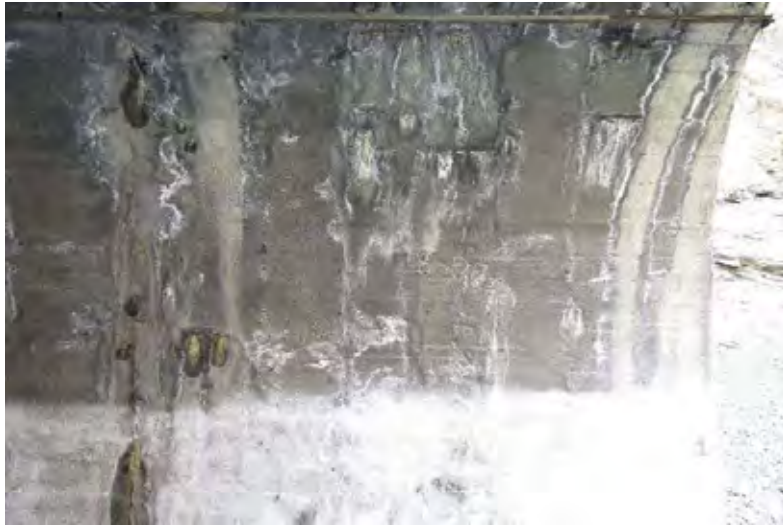
起点側坑口から310m付近  
左側  
ひび割れならびに漏水発生  
状況

壁面に多くの溶解物が付着  
している。

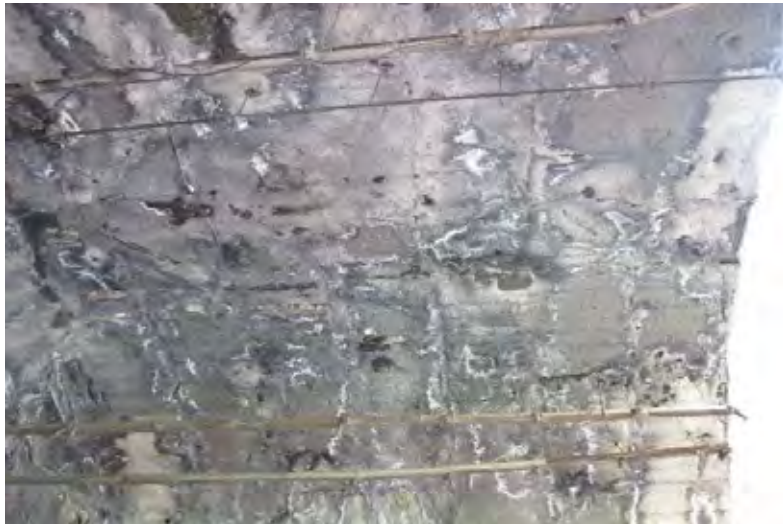
起点側坑口から310m付近  
ひび割れならびに漏水発生  
状況

壁面に多くの溶解物が付着  
している。

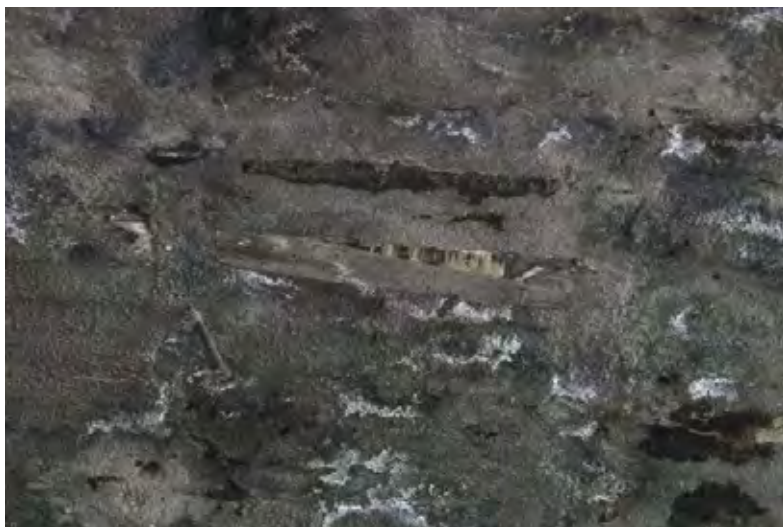
起点側坑口から310m付近  
天端に確認される木材の状  
況
