現地写真集

協議及びインタビュー等実施状況

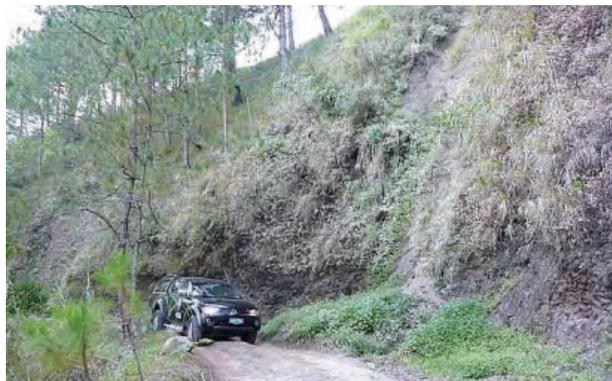
Shilan-Beckel 道路 (CAR) : DPWH-CAR パイロットプロジェクト候補地の一つ。バギオ市管理の山道が、National Highway として格上げ認定されたとのこと（延長約 5.5km）。

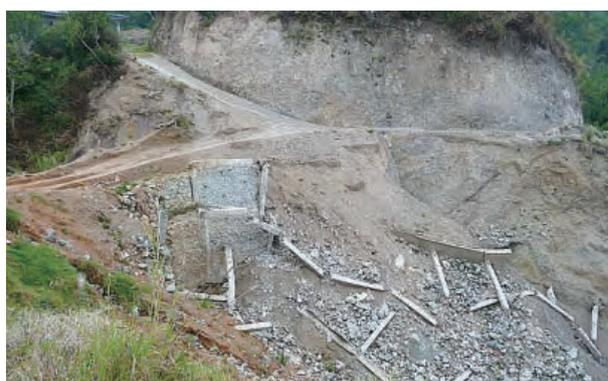
Shilan-Beckel 道路 (CAR) : 同左写真中の車の位置から撮影。

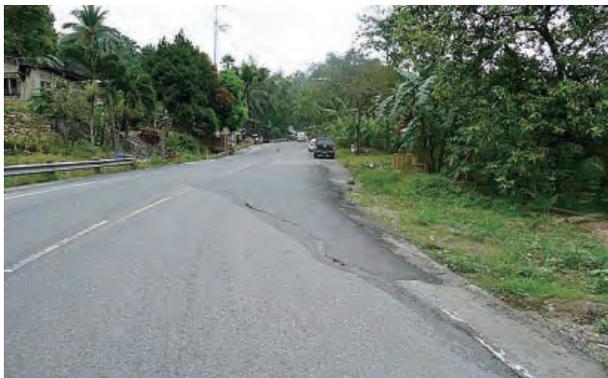
Naga-Uling 道路 (R-VII) ・地滑り対策工候補地：DPWH- リージョン VII パイロットプロジェクト候補地の一つ目。地滑り対策工として、水抜きボーリングが計画された。路面に沈下が確認され、オーバーレイにより対処されている。

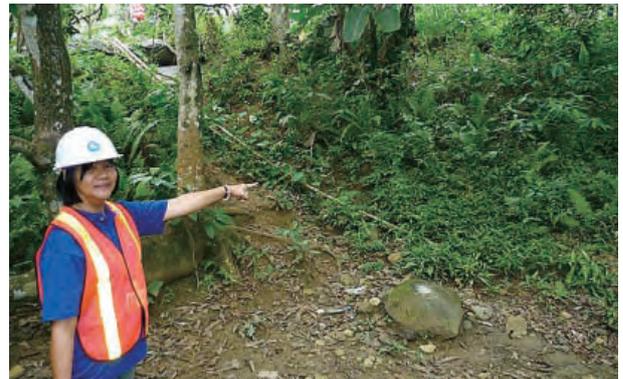
Naga-Uling 道路 (R-VII) ・地滑り対策工候補地：フェーズ 1 で水抜きボーリングを計画していた箇所。

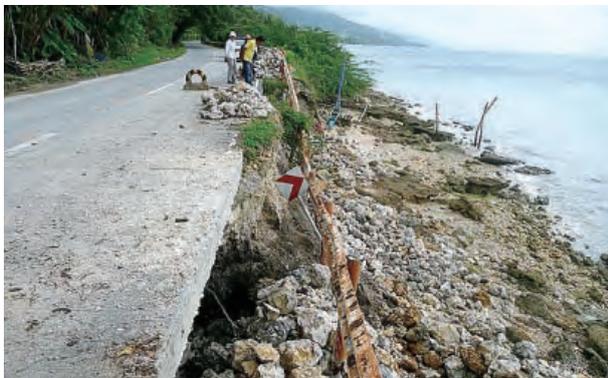
セブ島西南海岸沿いの国道 (R-VII) ・Alegria 町：DPWH- リージョン VII パイロットプロジェクト候補地の二つ目。護岸工のリップラップが崩れ、舗装下が洗い流されている。

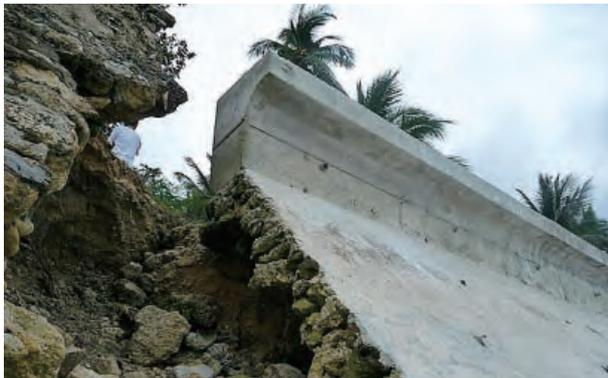
近接するとリップラップの表面に薄いモルタル（レジン・モルタルのように見える）を塗り付けただけであり、構造上はこれまでのリップラップと変わらない。景観に関して、リップラップのほうが、南国の小さな海沿いの村という雰囲気に溶け込んでいるという見解もある。

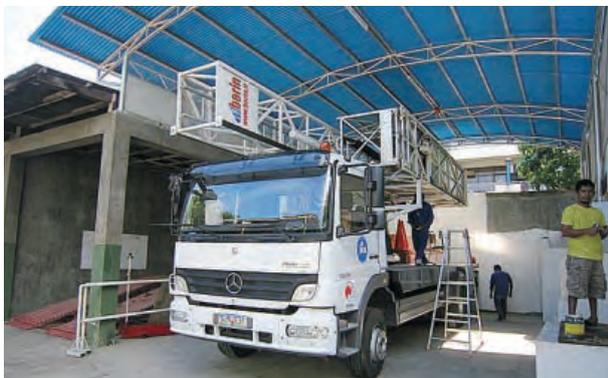
DPWH - リージョン XI での供与機材保管状況：供与された橋梁点検車、よくメンテナンスされており、稼働可能な状態であることを確認した。

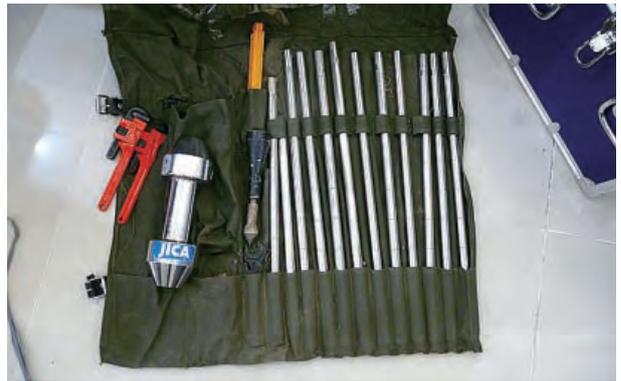
DPWH- リージョン VII での供与機材保管状況：（日本版）簡易動的貫入試験機。使用用途と評価方法については、理解できるまで説明・トレーニングする必要がある。

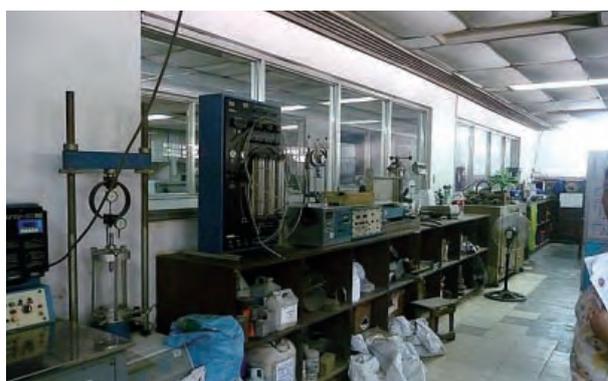
DPWH-BRS 材料試験室：室内試験機類（ASTMに準拠した基本的な材料試験機器である。JICA 供与が多い）は、よくメンテナンスされ、活用されているがすべて古い。

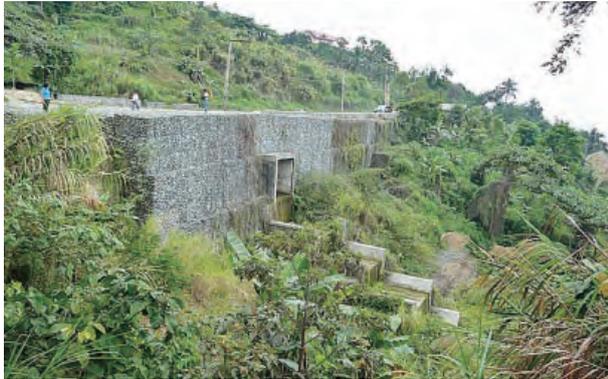
日比友好道路の地滑り箇所への復旧状況①：2010年発生した地滑り災害に対し、ギャビオンマット（布団籠）を中心とした工法により普及している。ほぼ鉛直に積み上げたギャビオンマットは、斜面構造安定上不安を与えるだけでなく、山側の排水並びに谷側の排水構造は、十分な安全性を考慮した設計であると証明できているのか。
