## CAPÍTULO 6 GEOLOGIA DE ENGENHARIA EM SITES SELECIONADOS MEDIDAS ESTRUTURAIS

### 6.1 Barragem Oeste

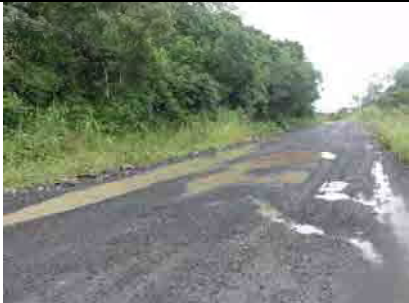
| Deslizamento de terra na montanha escarpada com inclinação lateral | Deslizamento de terra na montanha escarpada com inclinação lateral | Pavimento Danificado |

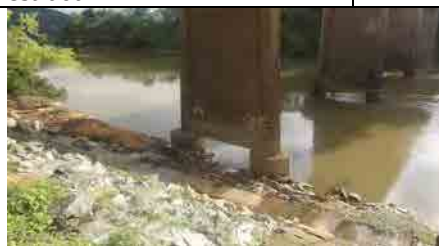
22 de Abril 2011  
A marca do nível de água é de 1 metro

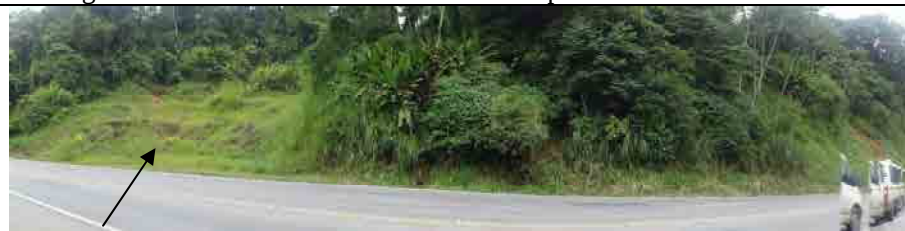
Deslizamento de terra no centro do talude

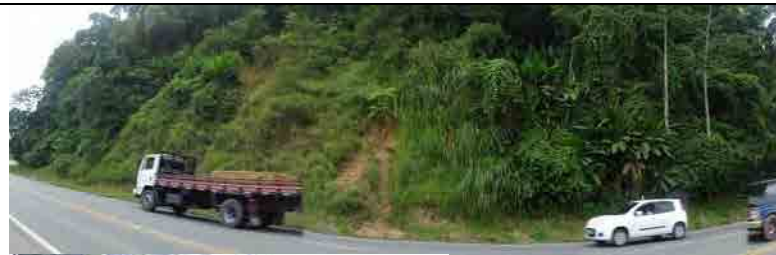
Talude com partes propensas ao rompimento, lateral da cidade de Massaranduba

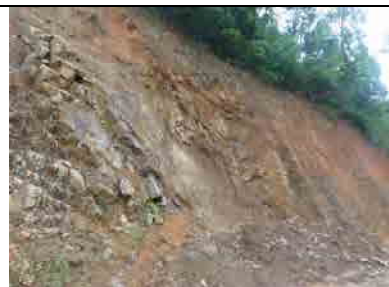
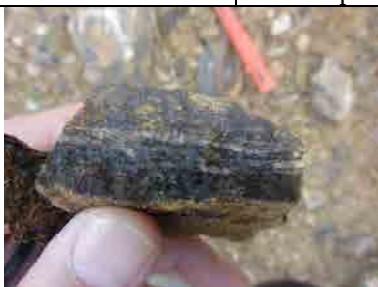
Estrutura de junta é N10W 70Wdip, levemente oblíqua à superfície do talude. Rocha dura de granulito.

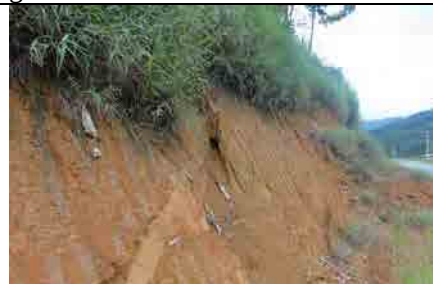
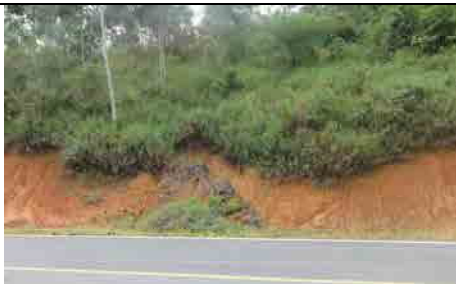
Rompimento do solo na parte de Luiz Alves

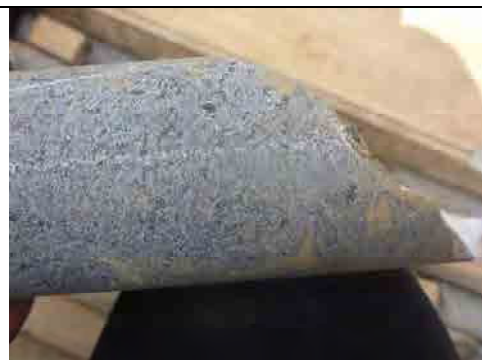
Perfuração do núcleo do leito rochoso, Granulito, rocha dura

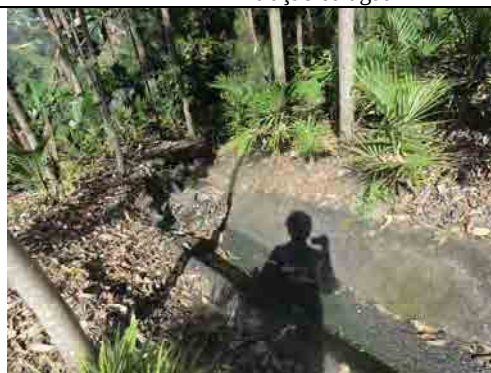
Escorregamento de terra na lateral de Doutor Pedrinho

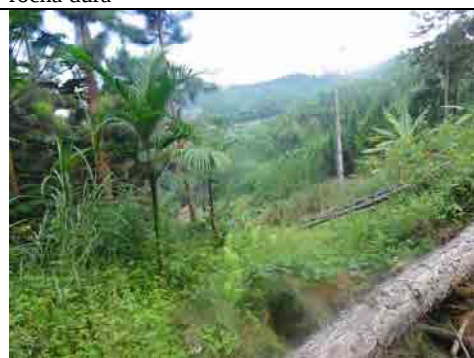
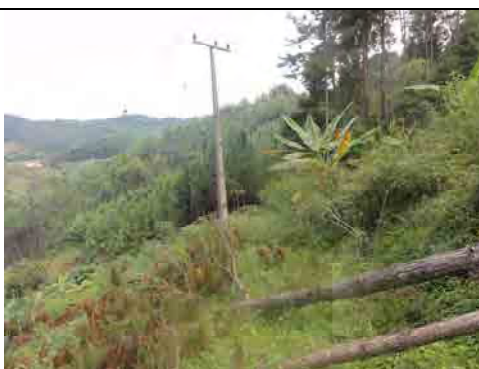
Situação do talude na lateral do vale e do deslizamento de terra

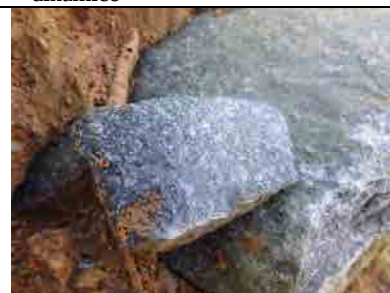
Rocha mãe, granulito, rocha dura.

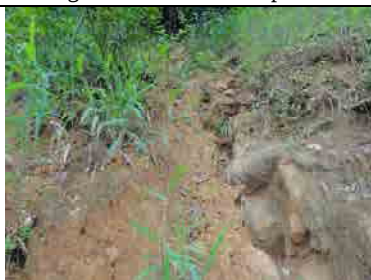
Parte da cabeça do novo rompimento

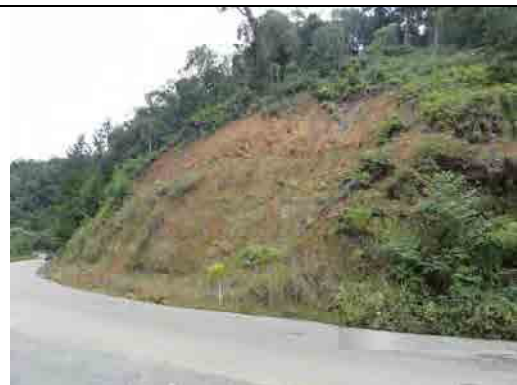
Rompimento do solo tem ocorrido intermitentemente com as chuvas fortes. O solo profundo é em sua maior parte mais raso do que 1 metro na parte inferior, e mais grossa do que 3 metros na parte superior do talude.

Visão geral da lateral de Passo Manso

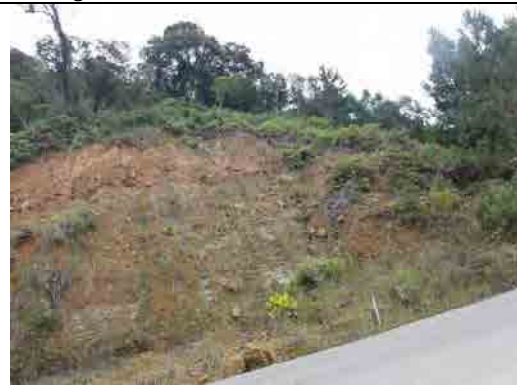
Visão geral da lateral de Passo Manso

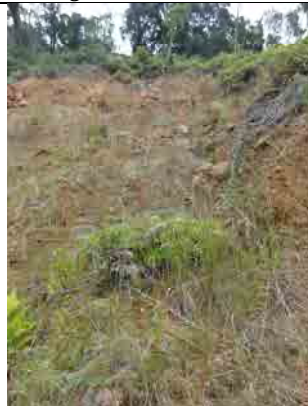
Parte rompida da lateral de Passo Manso

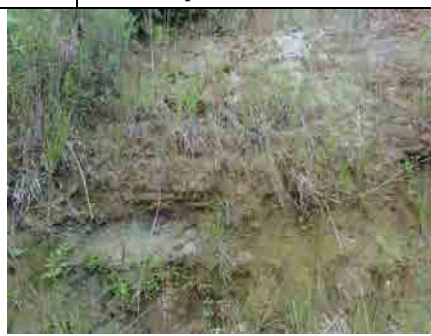
Rocha siltosa na parte inferior do talude
