ガイアナ国
農業省国家排水灌漑庁

ガイアナ国
東デメララ貯水池管理施設緊急
修復計画 準備調査報告書

平成23年9月

独立行政法人
国際協力機構 (JICA)

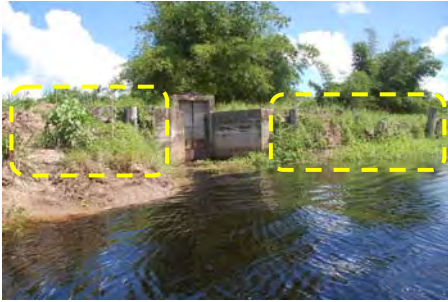
現況－老朽化の木製擁壁状況

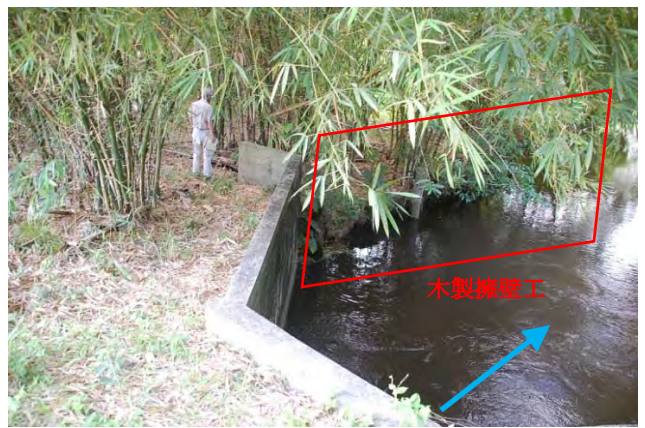
写真-23 ナンシー取水口・吐口部の附帯施設の現況
木製擁壁工が老朽化しているため改修を行う。（右岸側擁壁工も同様な老朽状態にある。）
