第5章 本格調査への提言

5-1-2 マニラ首都圏橋梁の耐震化

(2) 橋梁健全度診断、周辺環境調査

表5-4 メトロマニラ圏内橋梁健全度診断及び周辺環境調査結果

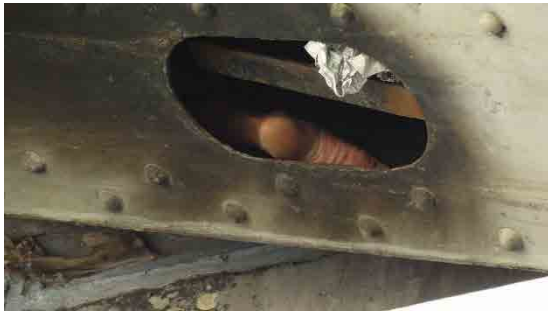
橋梁端部桁下空間は人家等が多くあり、なかには鋼アーチリブ内で休んでいる人もいた。

アーチリブ内で休んでいる人の足

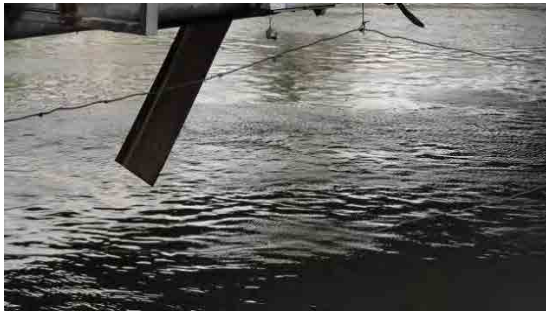
桁下にぶら下がった部材

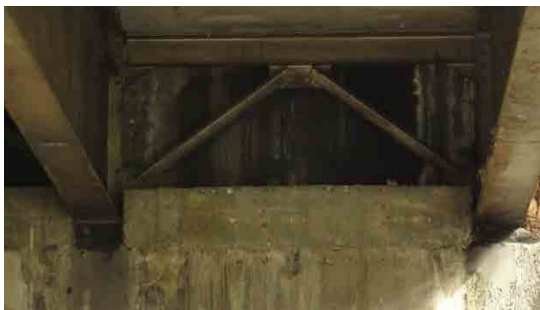
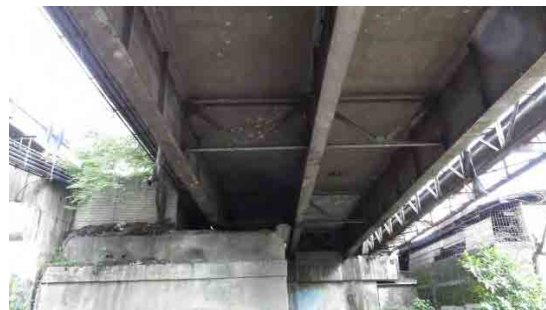
鋼3主桁端部耐震コンクリートブロックの設置状況

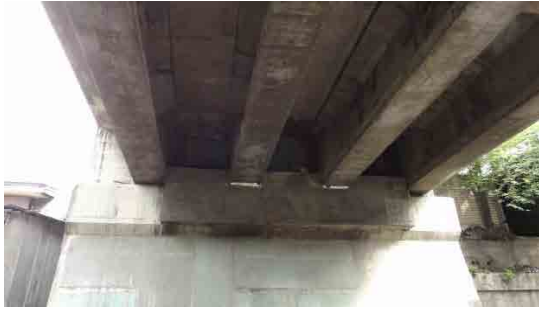
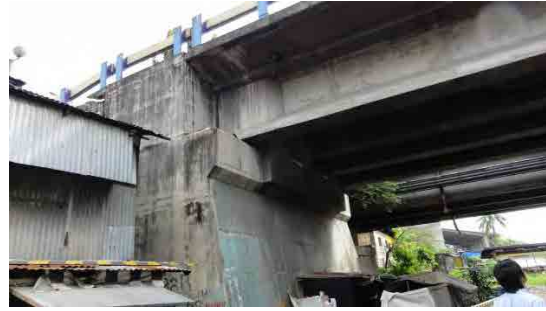
PC4本主桁端部耐震コンクリートブロックの設置状況

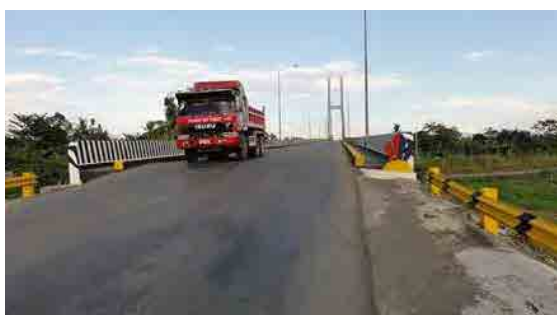
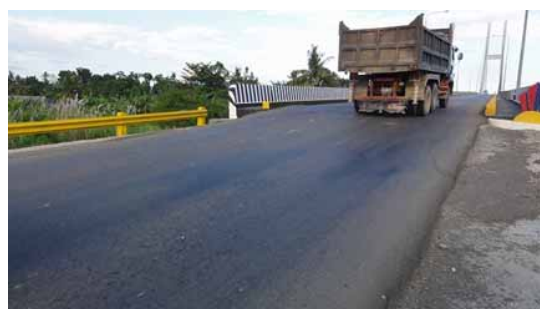
ブトゥアン市内側アプローチ土工部とアプローチ橋梁の境界部で土工部の沈下のため段差が生じこれまで2回の舗装オーバーレイが実施されているがまだ沈下は止まっていない模様。大きな地震が発生した場合は更に沈下が進むと考えられるため、耐震対策が必要である。

地質的には、有機質粘土層が厚く堆積した沖積平野である。ブトゥアン市内側の土工部の沈下は、有機質土の圧密沈下によるものと考えられ、圧密未了で今後も沈下が継続するものと考えられる。

ブトゥアン側の橋梁アプローチ部で著しい沈下が生じている（Depression）。

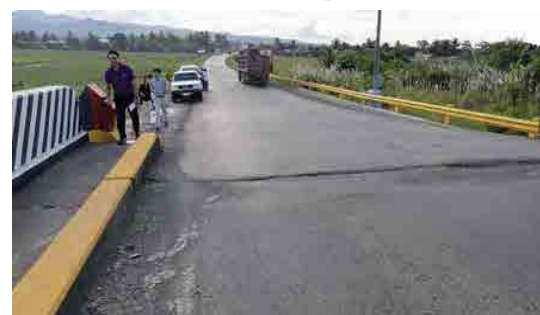
既に2回のオーバーレイを実施済み

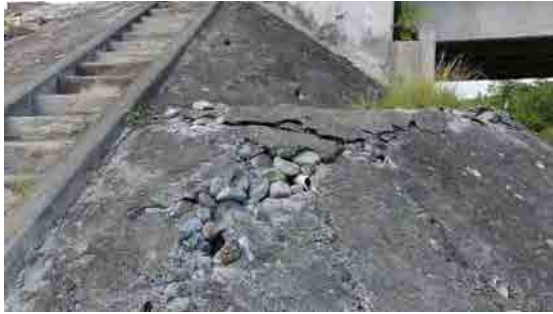
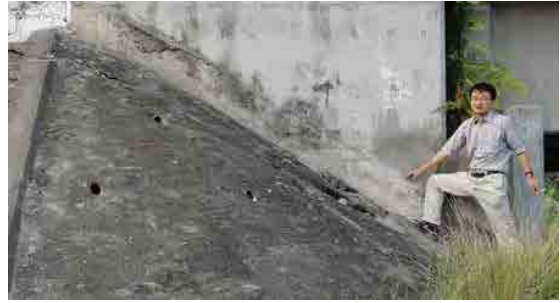
約50cmの沈下がみられる。沈下のためスローププロテクションにクラックやスポーリングが生じている。

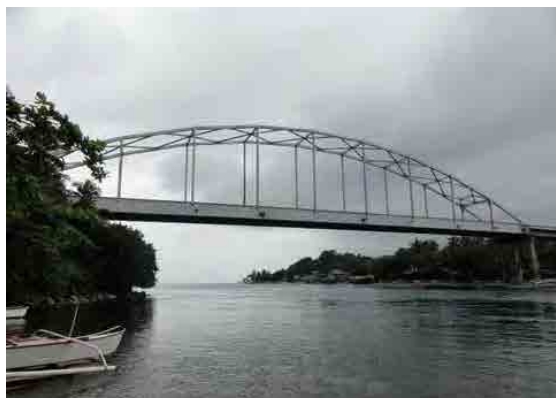
北西から南東を望む。

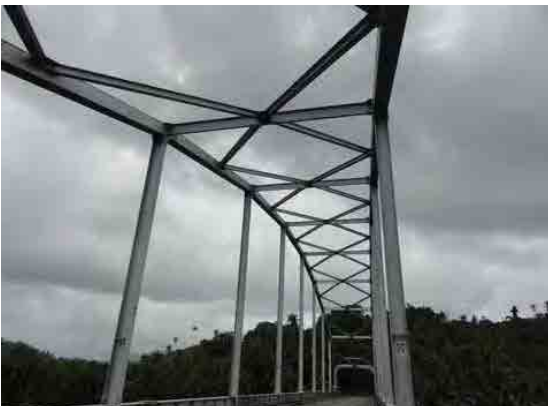
上部構造の状況
