東ティモール民主共和国  
マナット県灌漑稲作プロジェクト  
フォローアップ調査報告書

平成24年1月  
(2012年)

独立行政法人国際協力機構  
東ティモール事務所

東テ事
JR
12-001

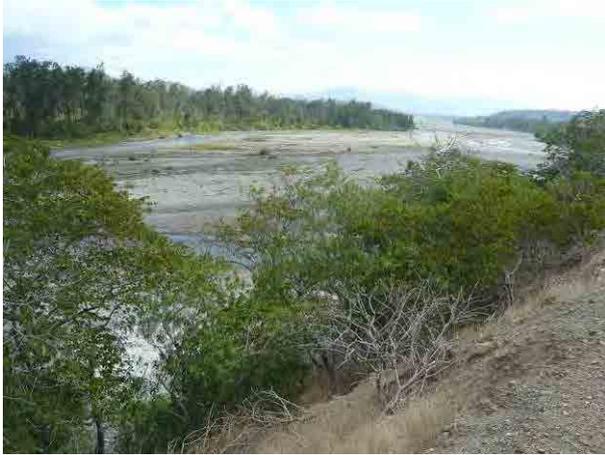
① ラクロ川本川(取水口より約10 km 上流、2007. 8)

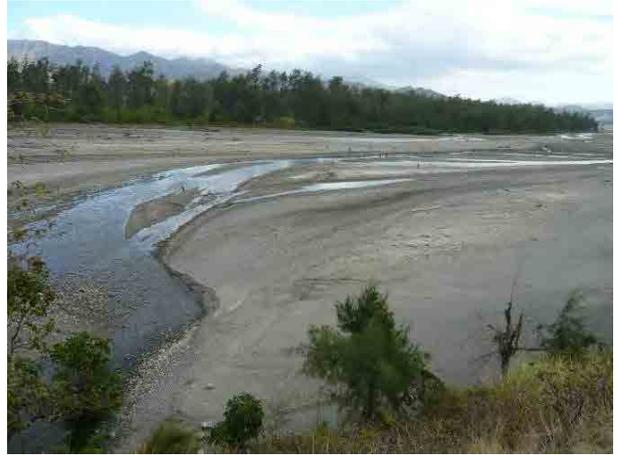
② ラクロ川本川河床状況(左地点より数 km 下流、2007. 8)

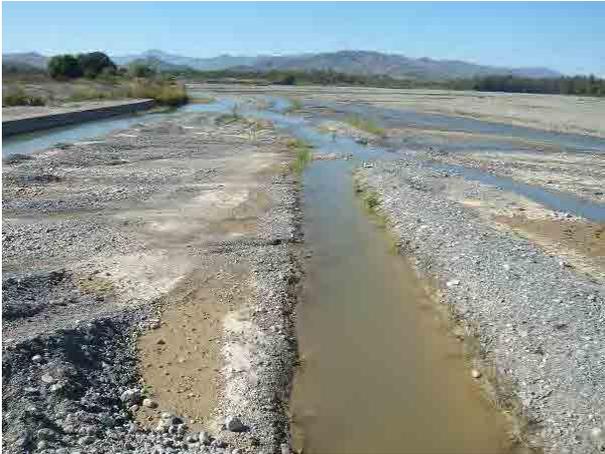
③ 乾期末のラクロ川(取水口直上流)

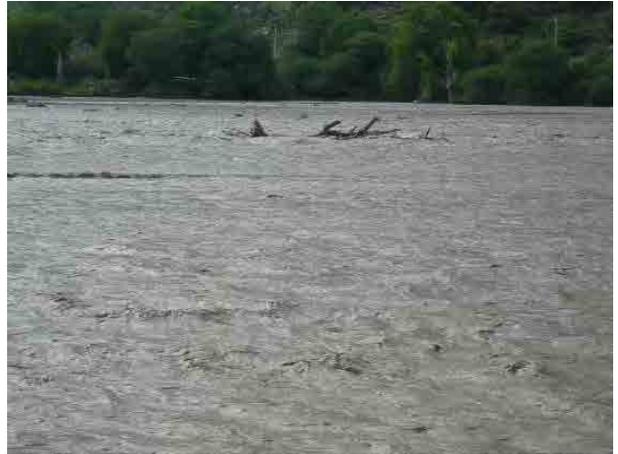
④ 洪水時のラクロ川(取水口直上流、2008. 1)

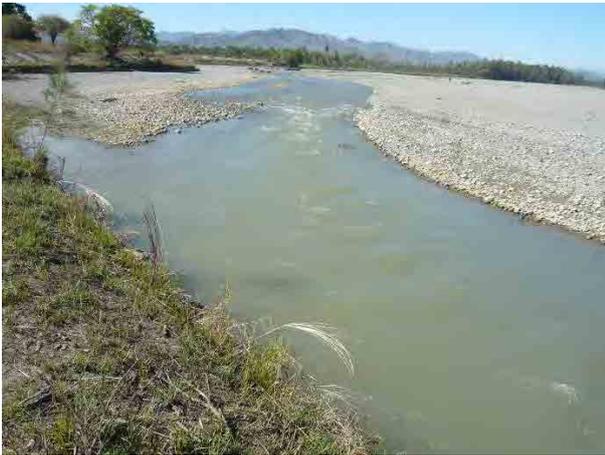
⑤ ラクロ川の濡筋(取水口上流側)

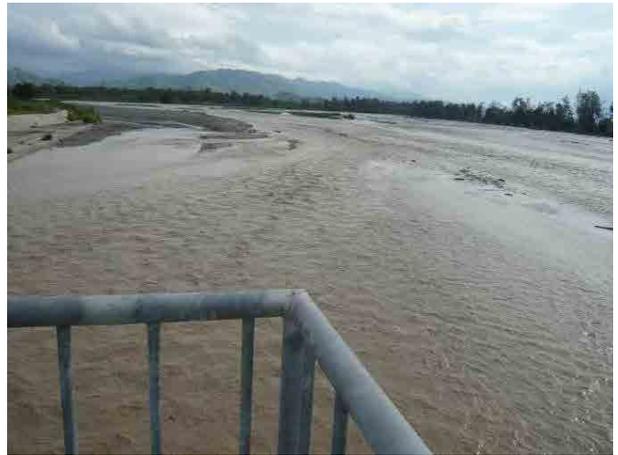
⑥ 洪水時のラクロ川(取水口上流・2008. 1)

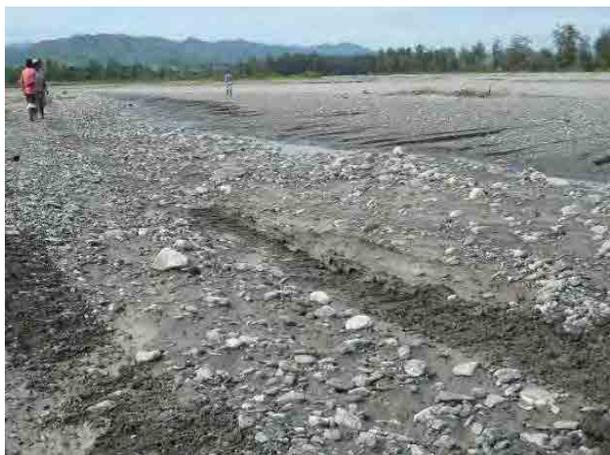
⑦ 洪水後の干上がった導流路(2008. 1)

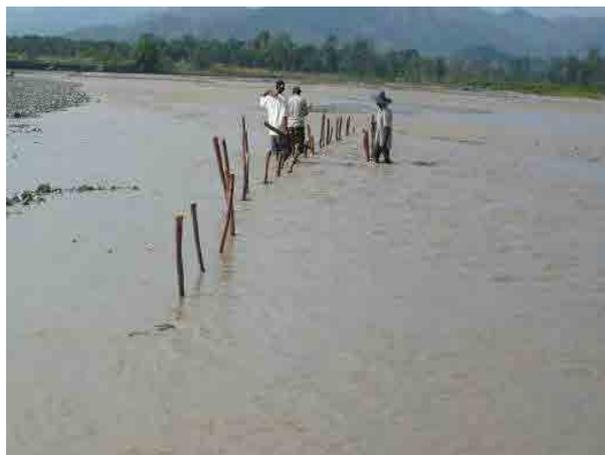
⑧ 導流路の復旧・木柵水制の設置(2008. 1)

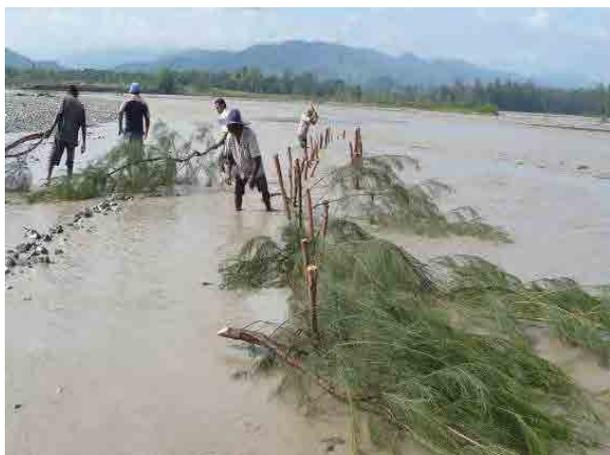
⑨ 木柵及び木の枝による水制の設置(2008. 1)

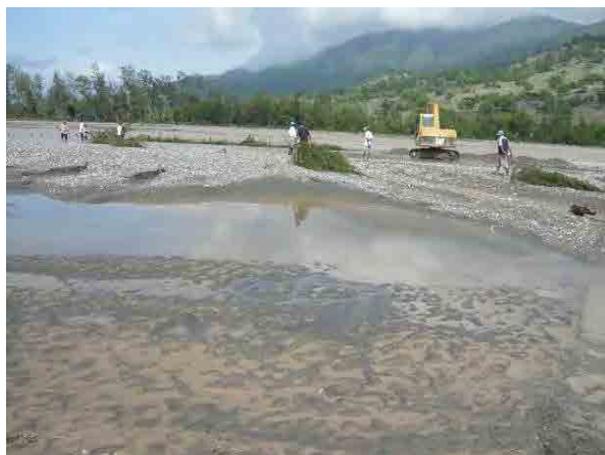
⑩ 導流路の復旧作業(2008. 1)

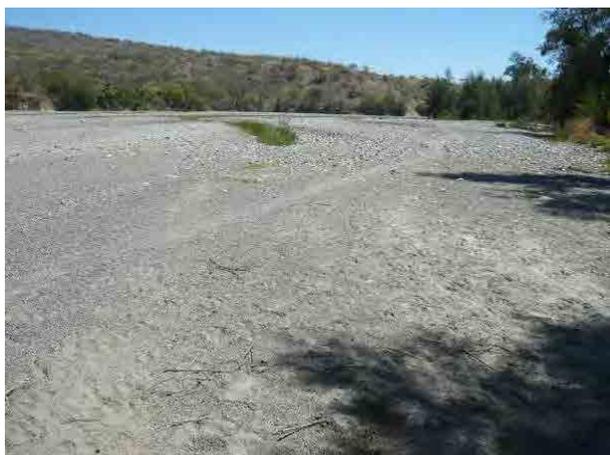
⑬ 取水口下流部の河床

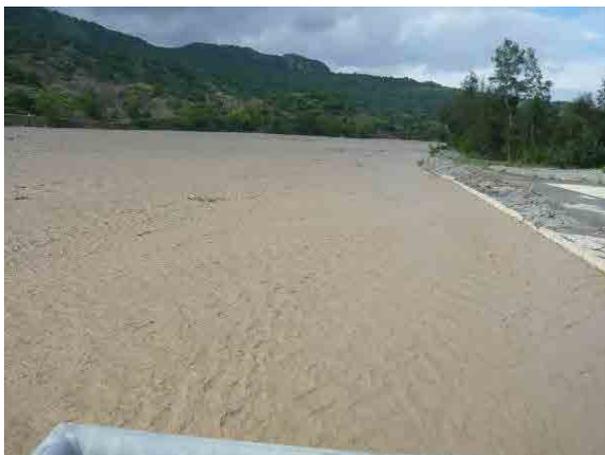
⑭ 洪水時の取水口下流部(2008. 1)

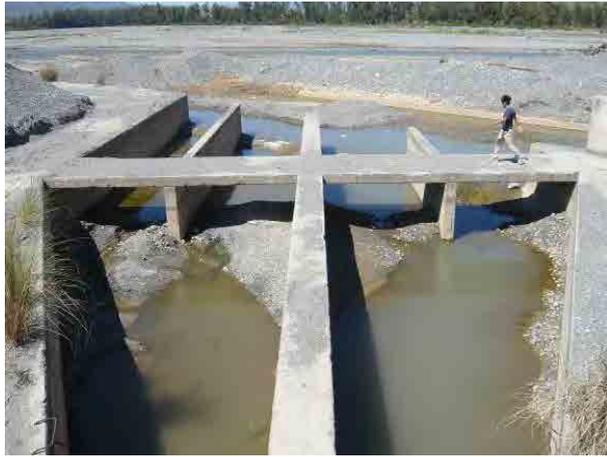
① ラクロ川の取水口(取水口改良工事のため浚渫済み)

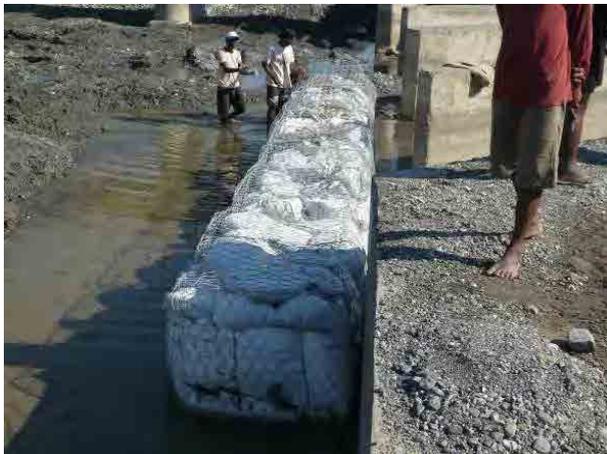
⑤ 取水口前面の布団籠(IRCP II により設置)

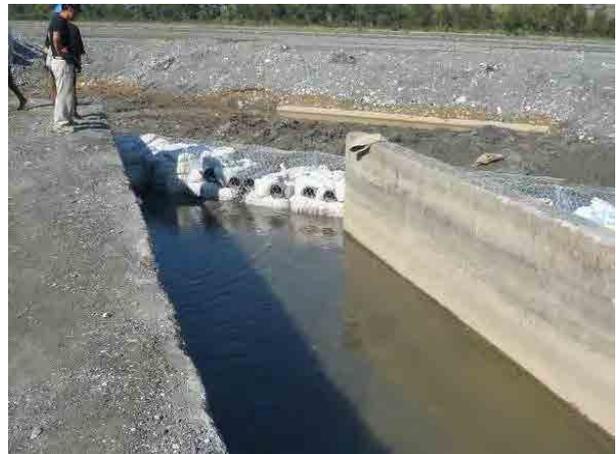
⑥ 布団籠中に設置された取水用塩ビ管(IRCP II により設置)

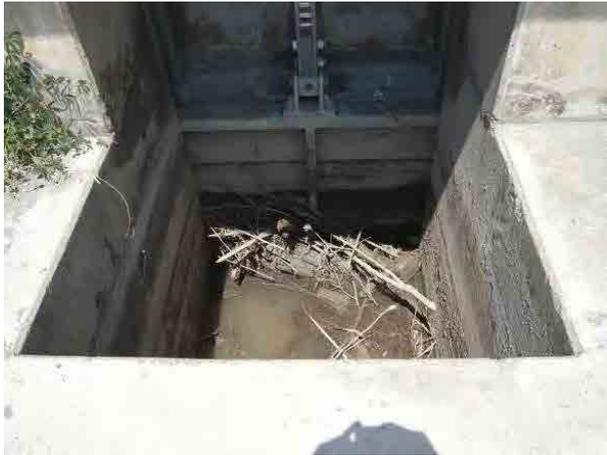
⑨ 取水口ゲートの状況

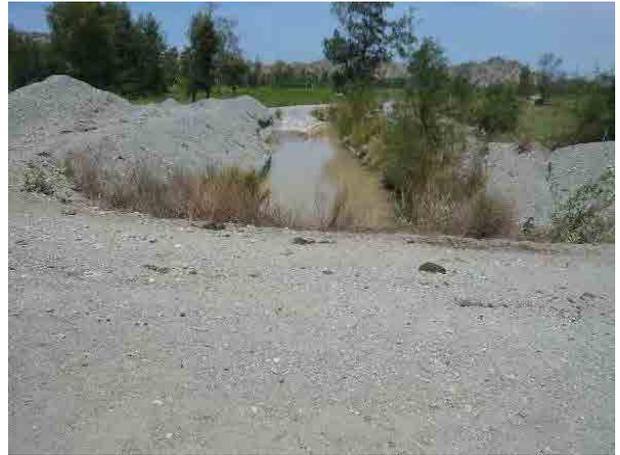
⑩ 沈砂池全景

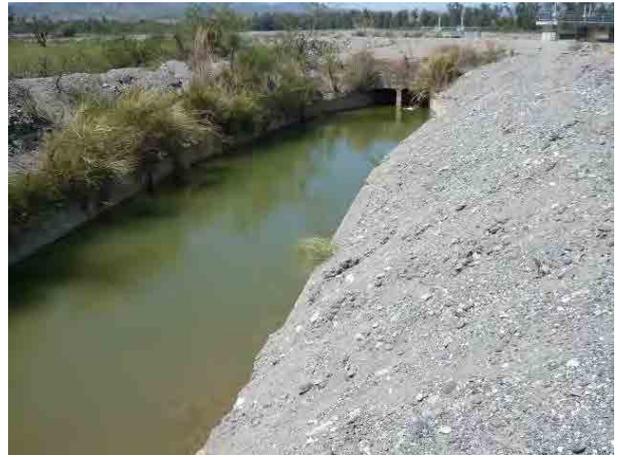
⑫ 沈砂池脇の浚渫土砂の仮置

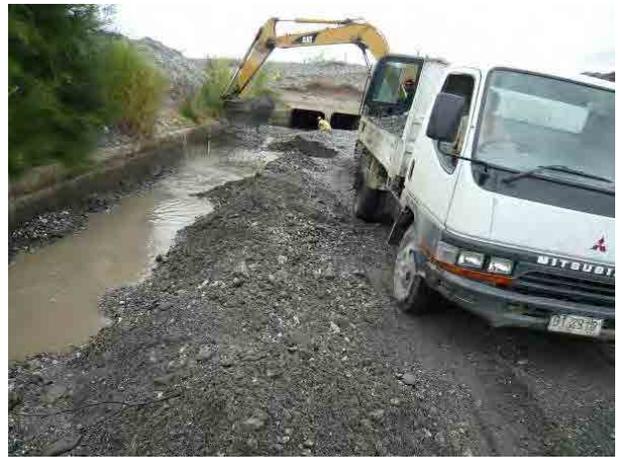
⑭ 沈砂池堆砂の浚渫・運搬 (2007. 8)

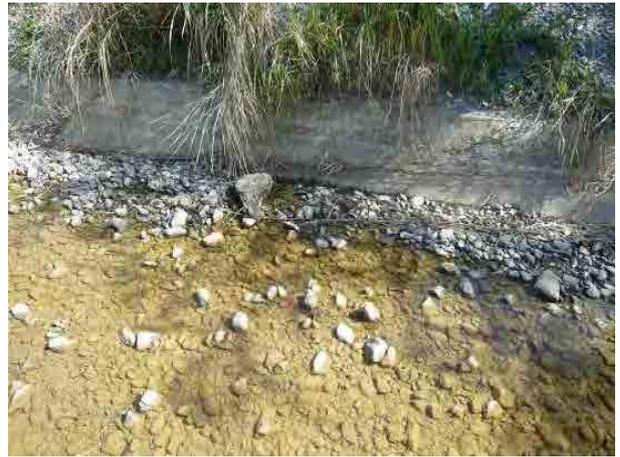
② 左に同じ

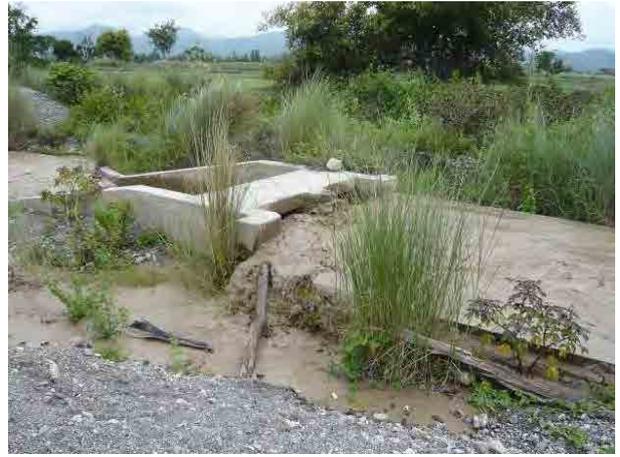
④ 洪水時の第1 落差工(2008. 1)

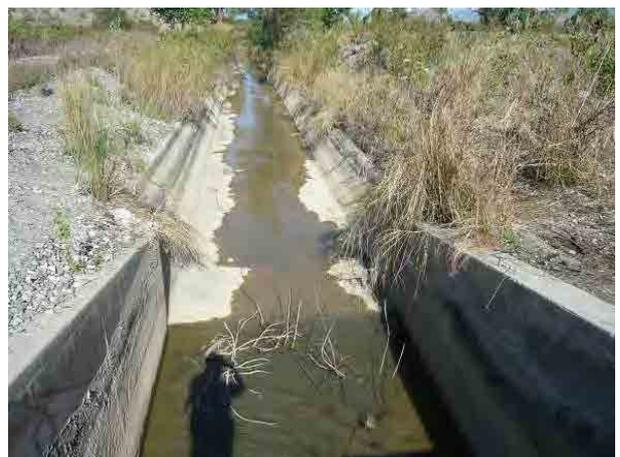
⑧ 第2 落差工下流の水路(堆砂ほとんど無し)

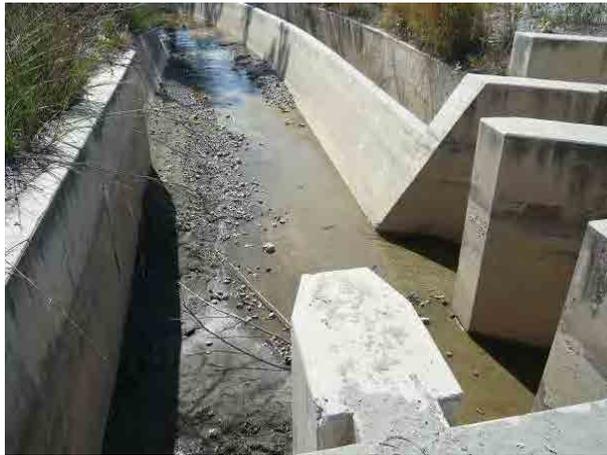
⑨ 第1土砂吐直上流(堆砂若干あり)

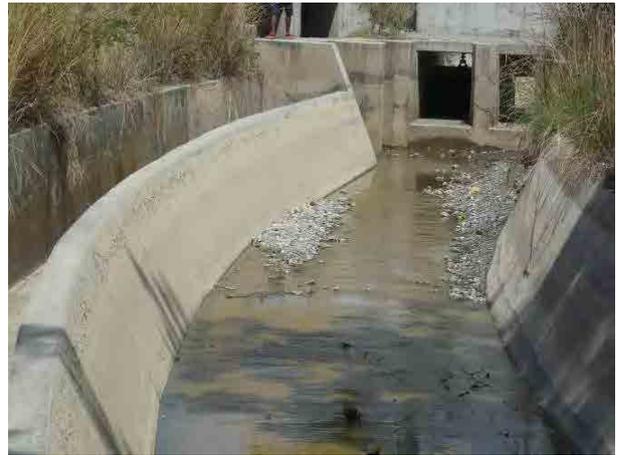
⑩ 第1土砂吐直上流の水路、余水路及び幹線水路ゲート部

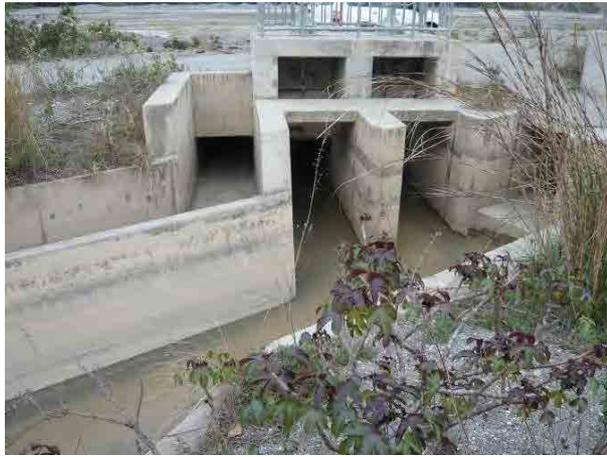
⑪ 第1土砂吐正面

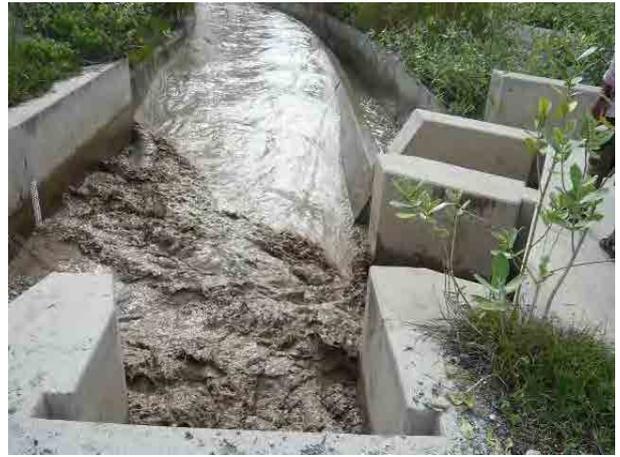
⑫ 第1土砂吐におけるフラッシング排砂(2008.1)

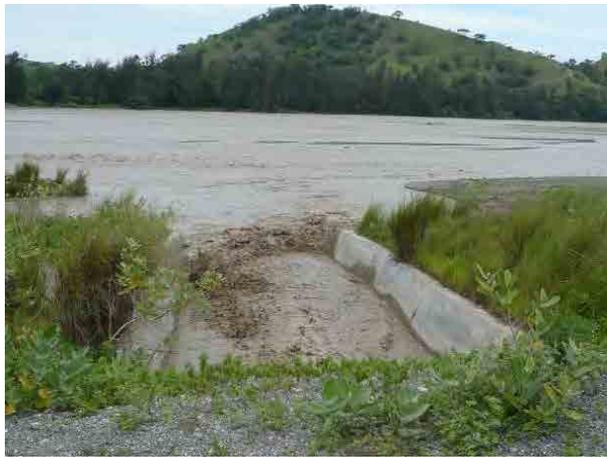
⑬ フラッシング時の第1土砂吐排砂路(2008.1)

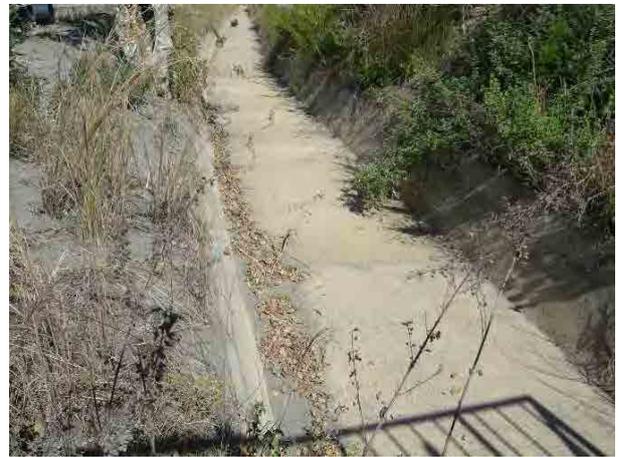
⑭ 第1土砂吐下流水路(堆砂はほとんど無し)

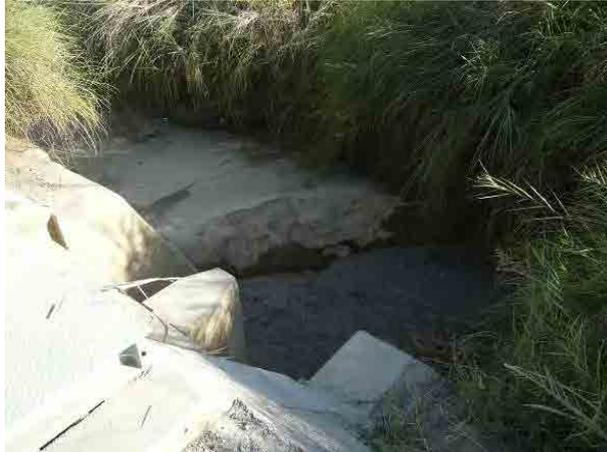
③ 第2土砂吐前面の灌漑水路との段差

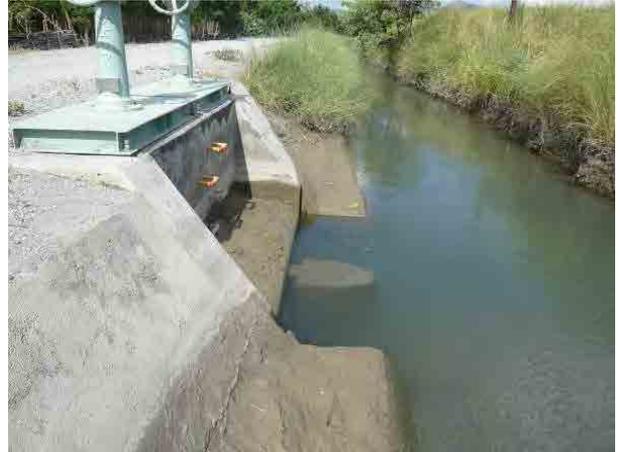
④ 第2土砂吐ゲート(2007.8)

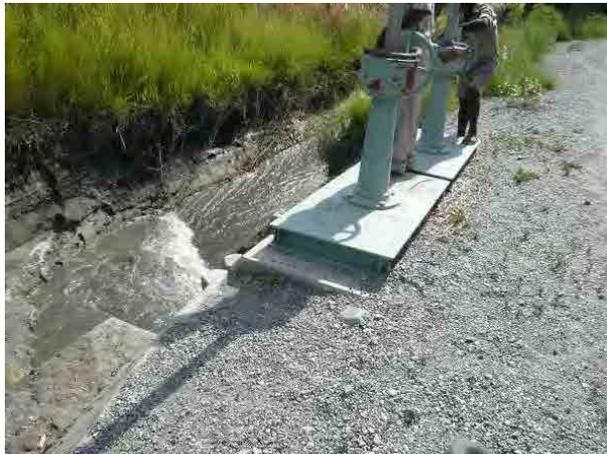
⑤ 第2土砂吐排砂操作(2007.8)

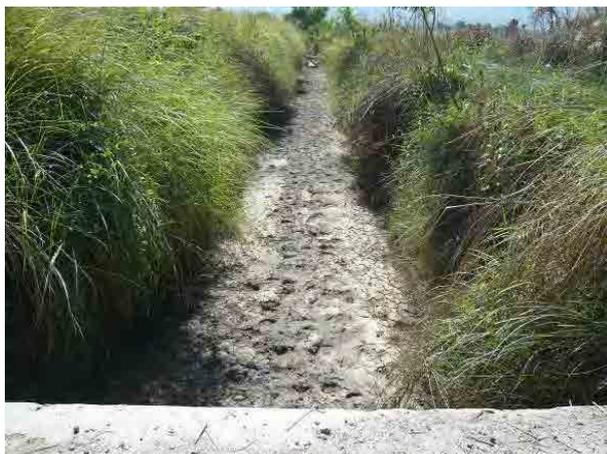
⑦ 前写真に同じ

第2土砂吐の直下流には堆砂は確認できないが、Iruin Le'en 分水工に近づくにつれて堆砂が増えている。特に土水路となっている区間は流速が遅くなるせいか、砂の堆砂がかなりある（写真-4 ⑥～⑨参照）。Iruin Le'en 分水工では、分岐する2次水路の底が高くなっているため、分水工上部に土嚢を積上げて取水していることが多いことから水路の流速が遅くなるため、多量の堆砂が目視により確認できる（写真-4 ⑩及び⑪参照）。また、Iruin Le'en 分水工の直上流で水路と並行する管理道路が低くなっている箇所があるが、ここが余水吐の役割を果たしており、余水は水田を流下してラクロ川に入っている（写真-4 ⑫～⑭参照）。

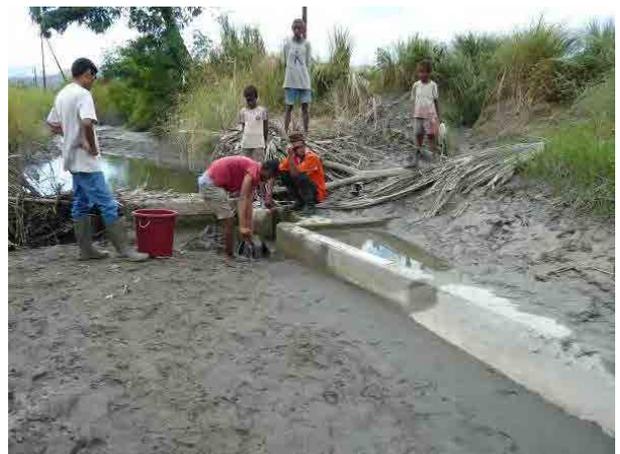
⑧ 左に同じ(2007.8)

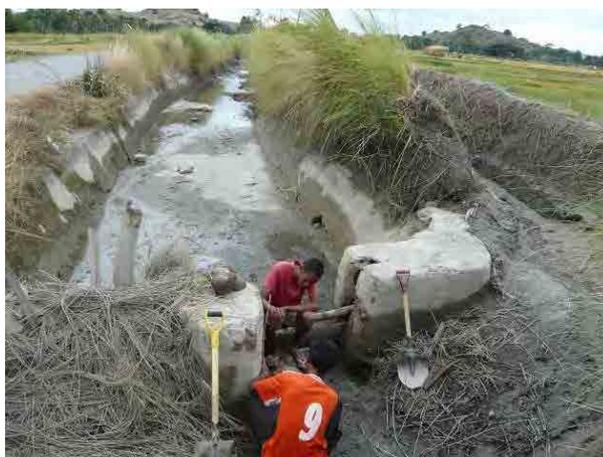
⑩ Iruin Le'en 分水工及び2次水路(2007.8)

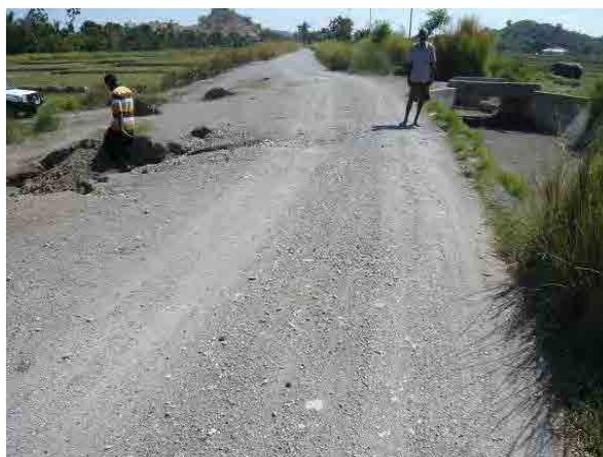
⑫ Iruin Le'en 分水工及び越流箇所(右は案内してくれた村長)

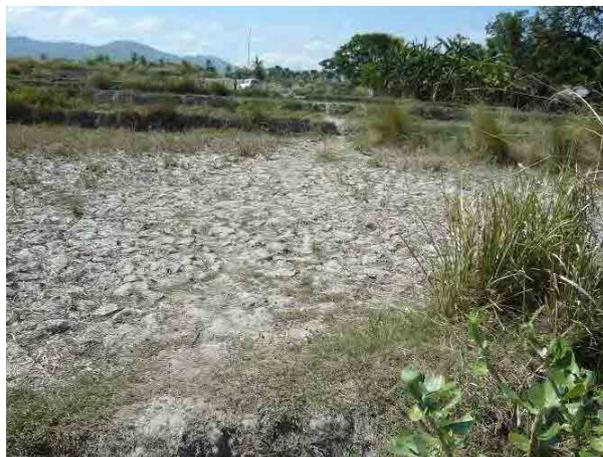
⑭ 越流水が通過する水田(階段状になっている)

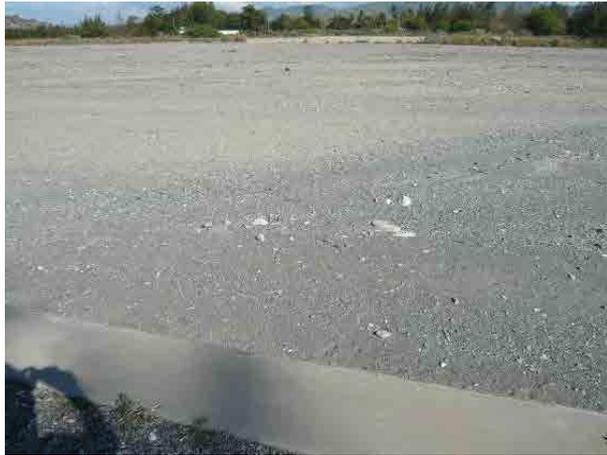
① スマセ川サイフォン横断部

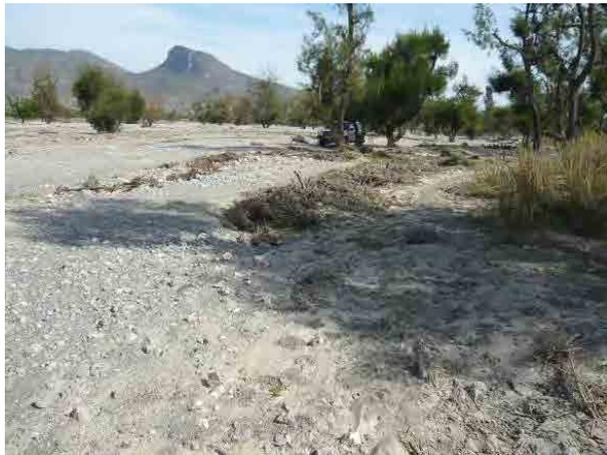
③ 伝統的灌漑用水取入れ口(雨期のみ、スマセ川本川)

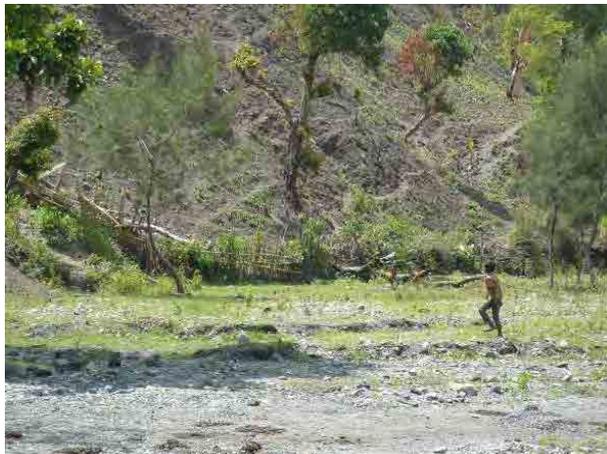
⑤ スマセ川本川河岸斜面の開墾(クリバス付近)

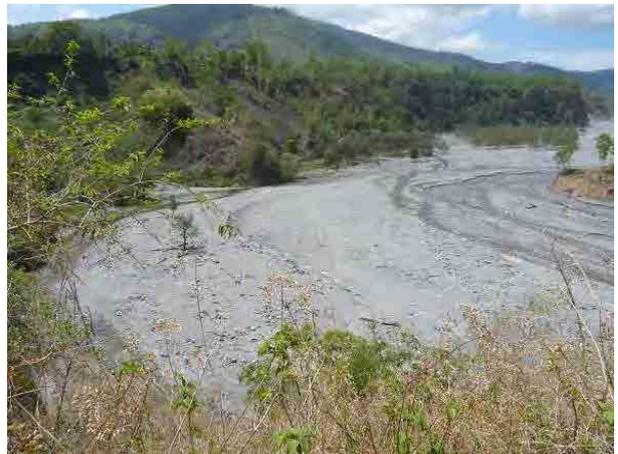
⑥ スマセ川本川上流の堆砂(クリバス付近)

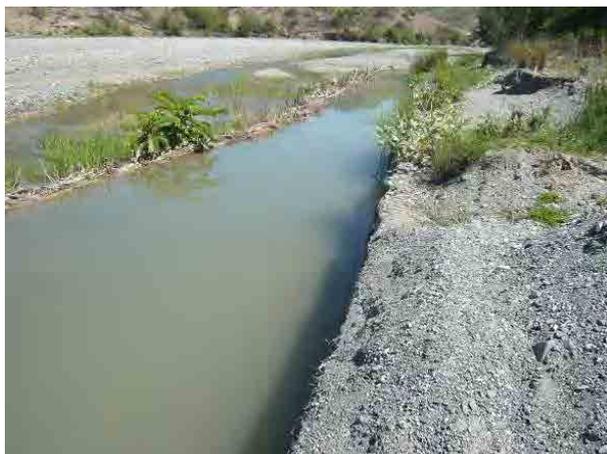
⑦ 伝統的灌漑用水取入れ口(取水口下流、ラクロ川)
