コンゴ民主共和国
マタディ橋維持管理能力向上プロジェクト
ケーブル開放調査

報告書

平成 24 年 8 月
(2012年)

株式会社 オリエンタルコンサルタンツ
大日本コンサルタント株式会社

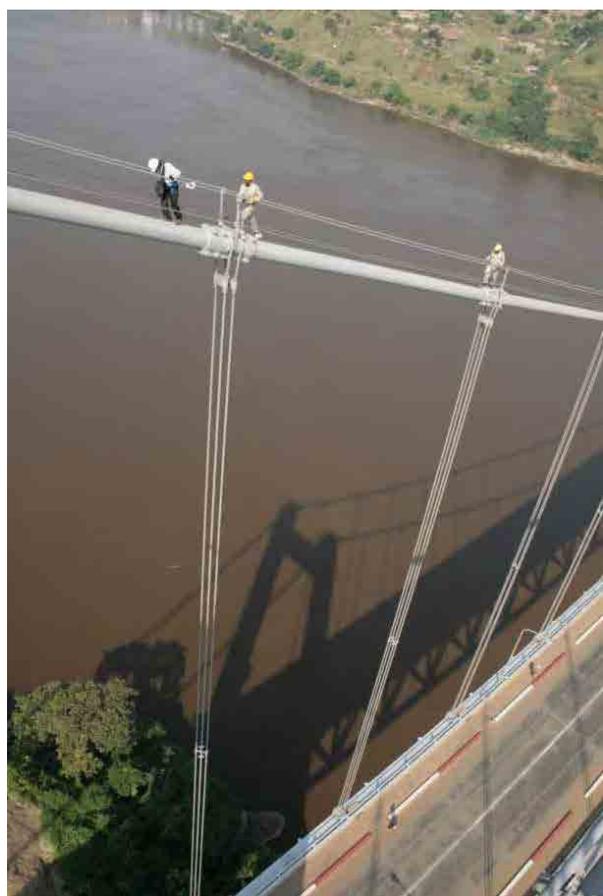
写真-3 主ケーブル全長点検

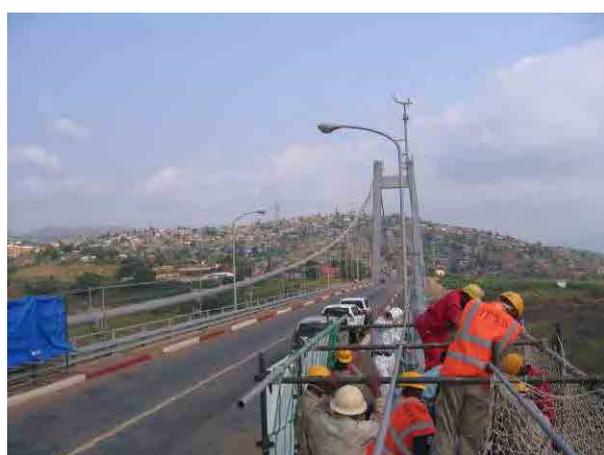
写真-4 主ケーブル開放調査全景

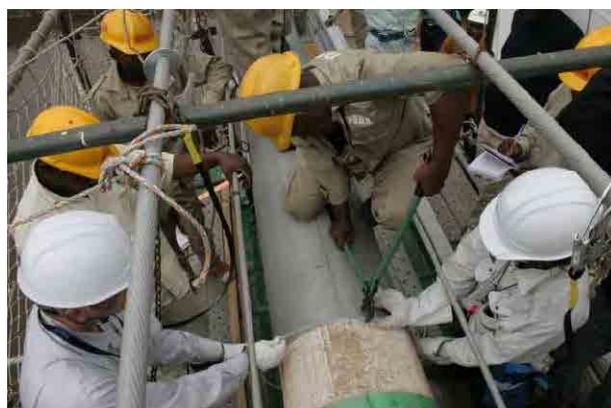
写真-5 ラッピングワイヤの撤去

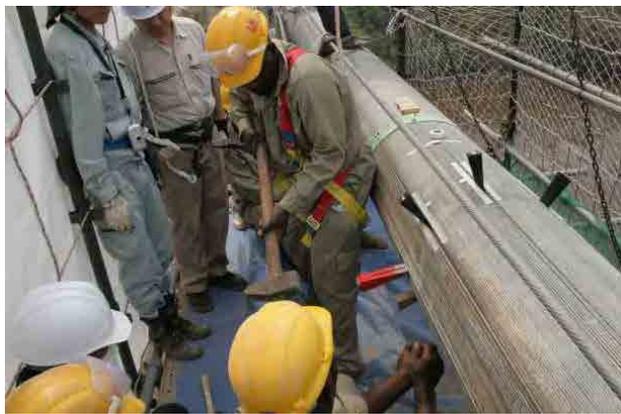
写真 8 OEBK 所有の大型ハンマーによるくさび打ち込み作業

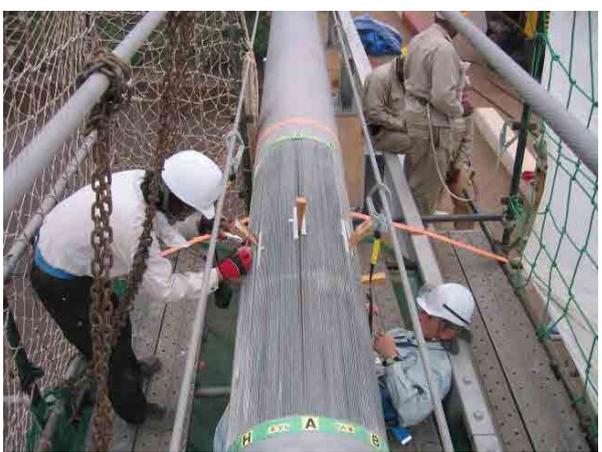
写真-9 主ケーブルの8方向ケーブル内部調査状況

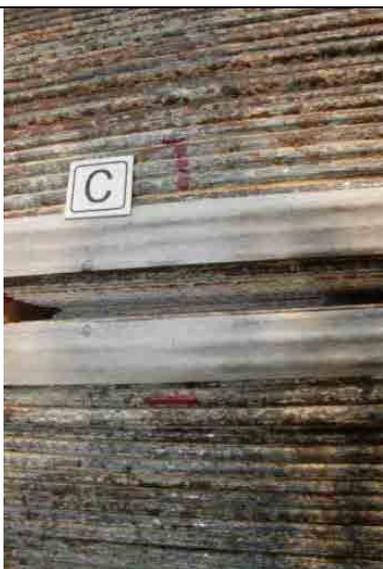
写真 10 上流側側面の内部。赤錆びもかなり発生しており、内部も奥まで同様の状況である。

これらを総合的に判断すると、なるべく早い段階でマタディ橋に主ケーブル送気装置を設置することが推薦される。今のうちに設置しておけばケーブル素線の錆の進行を止めることができるため、これ以上の主ケーブルの劣化を防ぐことができる。

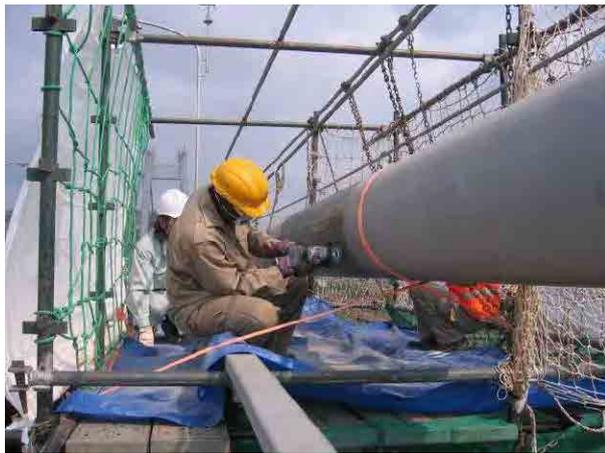
写真-13 ペースト除去作業

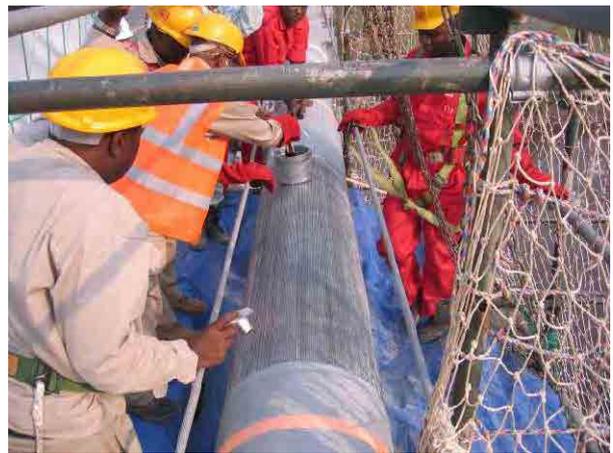
写真-14 主ケーブル表面を有機ジンクリッチ塗料で塗装

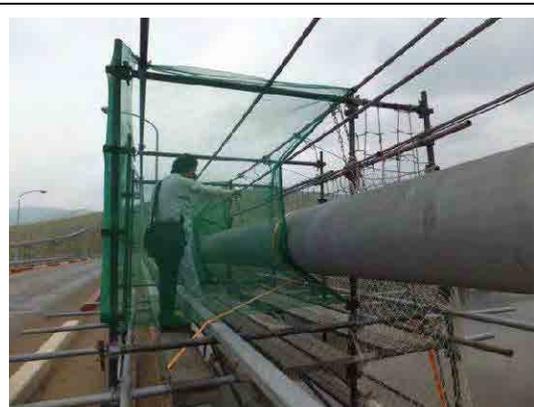
マタディ橋の現地調査、及びOEBKによって設置された足場を調査した。その結果、開放調査中に小物類が足場板の間から落下することが懸念されたために、足場板の隙間から物が落ちないように網を敷くことをOEBKへ依頼、OEBKは作業開始までに速やかに対応した。

写真 3-1 当初の足場、間が開いており、道具が落ちる可能性があった。

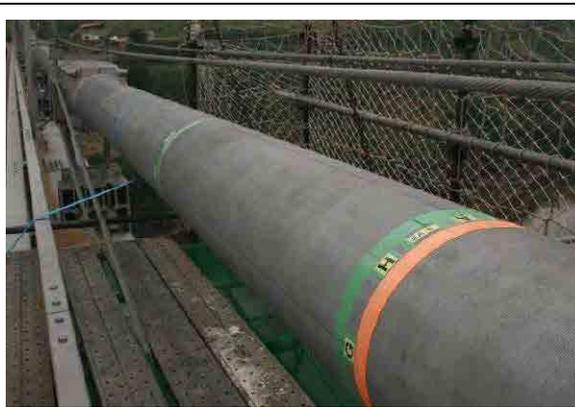
写真 3-2 対応後の足場、足場板の下にネットを引くとともに間にも角材を詰めて対応してくれた。

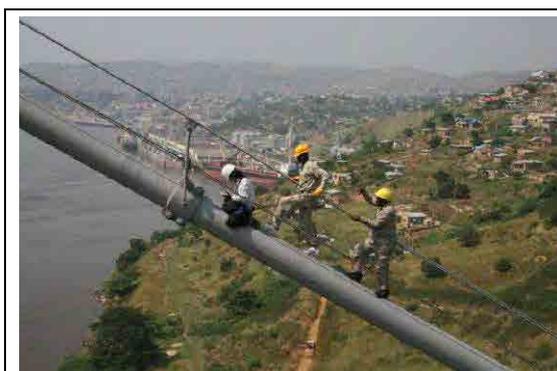
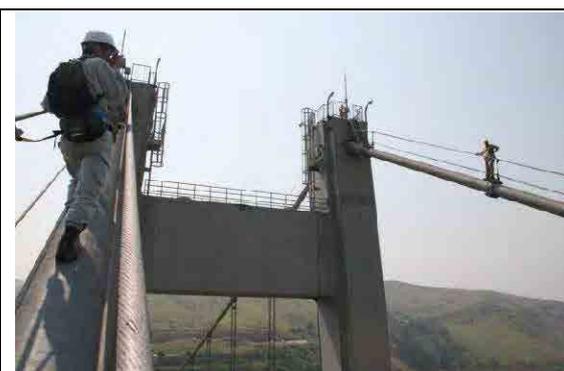
この後アンカレイジに湿度計を設置する。その後ケーブル全体の調査を行うために、細川が上流側のケーブル、山本が下流側のケーブル全体を歩き目視調査を行った。約 10 年前に塗り替えたが行われたため全体的には状態がよかったが、ケーブル表面の一部に割れが観察された。また、ケーブルバンドボルトのキャップがオリジナルのものが無くなり、代わりにお椀がかぶせてあったり、無くなったところには布が巻きつけられていたりした。送気乾燥システムを設置する場合は新しいボルトキャップに交換してエアタイトにする必要がある。

写真 3-4 ケーブル全体目視調査(1)

写真 3-5 ケーブル全体目視調査(2)

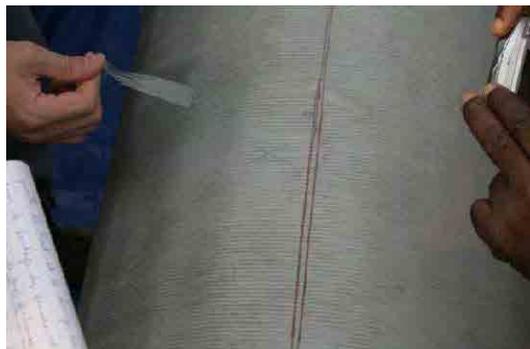
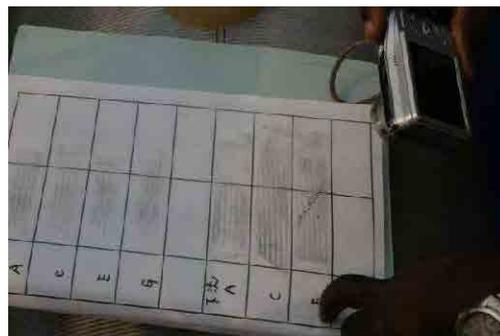
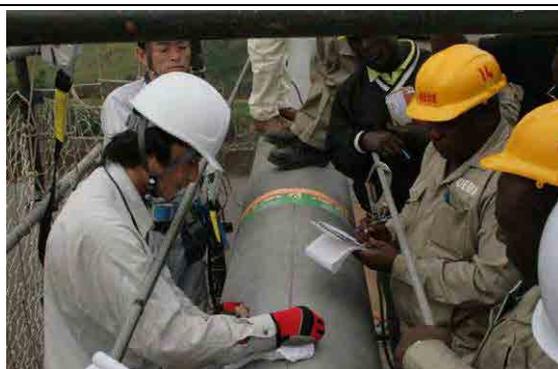
上流側主ケーブルからケーブル開放調査を開始した。表面観察の結果、若干の塗装の割れを確認した。その後塗料の付着テストを行ったが、非常に良い付着性を確保していた。これは再塗装時に丁寧にケレンしたために再塗装した塗料が良好に付着していることを示している。しかしながら、OEBK から入手した資料によると、ケーブル再塗装に使用した塗料は柔軟型ではないために塗装表面に割れが生じているものと考えられる。本四連絡橋では柔軟型のポリウレタン塗料、若しくはフッ素樹脂塗料が使用されており、空気が漏れにくい構造となっている。マタディ橋に送気乾燥システムを設置するには、ケーブルを柔軟型塗料で再塗装する必要がある。主ケーブルについてはOEBKが2003年10月から2004年7月にかけて再塗装している。柔軟型塗料で再塗装するためには、既存の塗料を全て除去する必要がある、大掛かりな作業となるが、再塗装後10年が経過しているので、次の塗り替え作業と考えることができ、前回の再塗装が無駄であったというわけではない。ケーブルバンドは塗り替える必要がないので、主ケーブルのみの塗装面積は約1000m²である。(別添資料参照)

写真 3-10 テープの引きはがし(下流側主ケーブルの写真)

写真 3-11 はがしたテープの記録(下流側主ケーブルの写真)

写真 3-12 塗料付着テスト

塗装面にカッターで十字の傷をつけ、そこにセロハンテープを張って勢いよくはがし、塗料が付着してくるかを調査する。ほとんどテープへの付着はなかった。

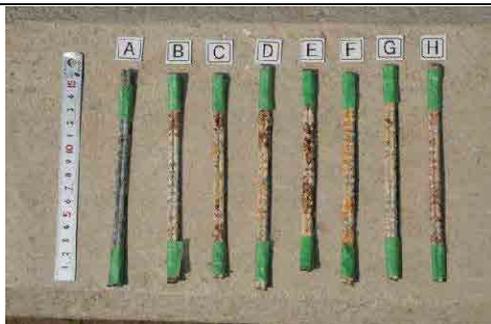
写真 3-19 観測位置と対応するラッピングワイヤー内側の状況、ABC 等については下図参照

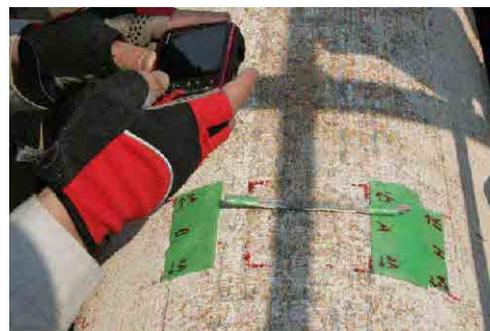
写真 3-20 A 位置のラッピングワイヤーとペーストの状況

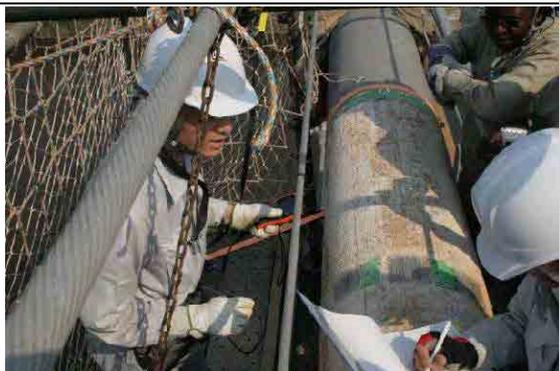
写真 3-21 主ケーブル上側のペーストの状況

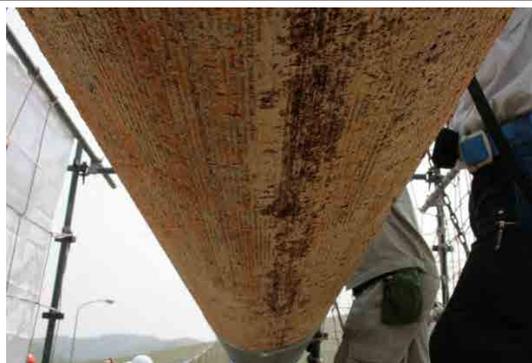
写真 3-22 主ケーブル下側のペーストの状況、赤錆が見えるがペースト除去後も同じ位置に錆がある。ペーストの状況はほぼ素線の状況と対応しているようである。

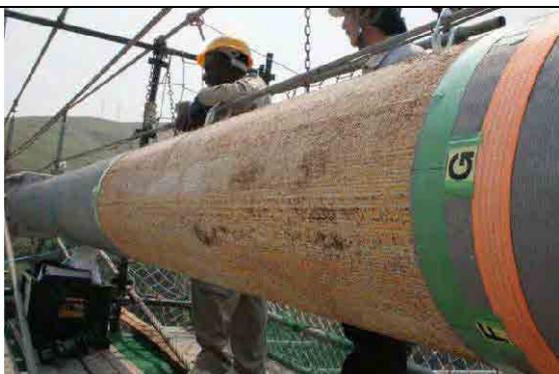
写真 3-23 下流側(道路側)のペースト状況

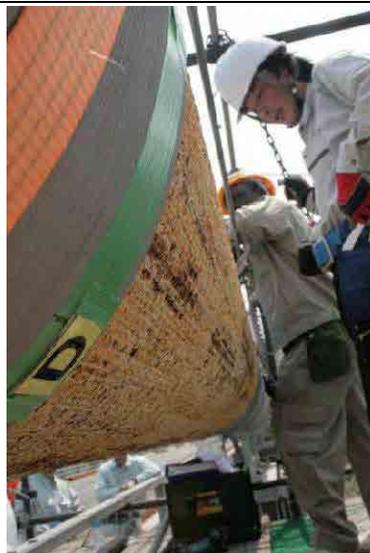
写真 3-24 上流側のペースト状況

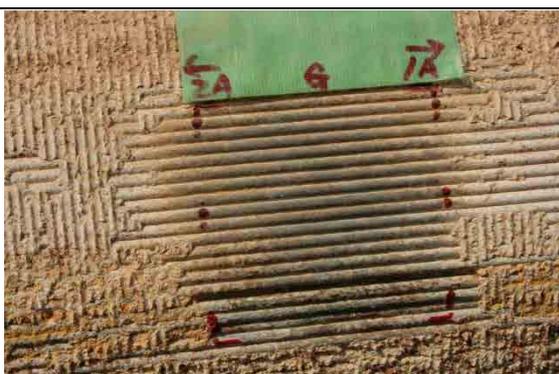
写真 3-25 G位置でペースト除去後の様子、更に詳しくは添付レポート参照。

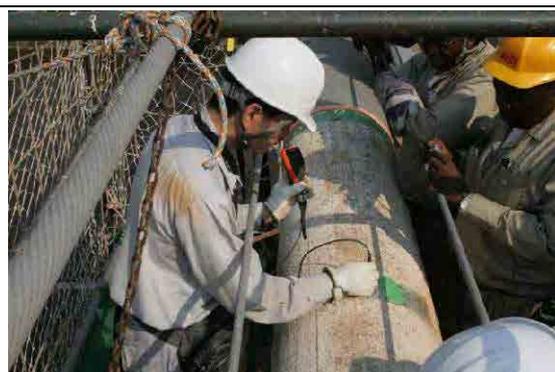
写真 3-26 亜鉛メッキ厚の測定、更に詳しくは添付レポート参照。

亜鉛メッキの厚さは、 $100\mu\text{m}$ 程度が多かった。製造時の素線メッキ厚は $48.6\mu\text{m}$ に指定されており、それ以上の値があれば製品検査を通過する。しかし、一般的に製造業者は安全を見込んで $100\mu\text{m}$ 程度のメッキ厚を確保して製造しているために今回も $48.6\mu\text{m}$ を上回る値がほとんどであった。

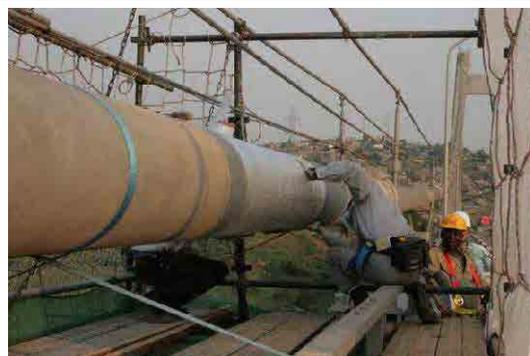
写真 3-28 作業後にケーブルに雨がつかないようにビニールでラッピング。13日の朝に、内部が結露していなかった。日本では結露することが多い。

12日の作業を終えるときに主ケーブルをビニールでラッピングしたが、翌朝、ビニール内部は結露していなかった。日本で作業を行う場合は、翌朝に側面などがよく結露しているようで、日本との状況の違いが明らかとなった。一日の温度差が小さいことが原因であるらしい。

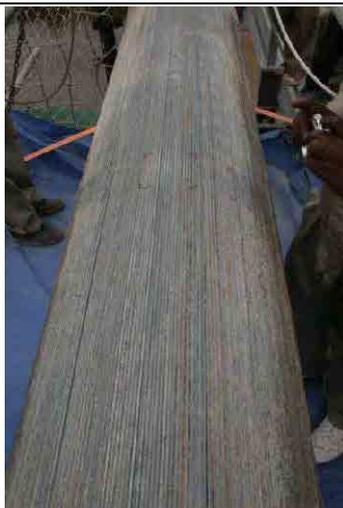
前日にペーストをほぼ落としたが、再び残りのペーストを落とし、OEBK 所有のブロワーで埃を掃除した。この方法は効率が良かった。その後、ペーストを落とした表面状況の調査を行った。上側の表面は、白錆は発生しているが、赤錆(鉄の錆)は発生しておらず健全な状況であった。一方側面はかなり赤錆びも発生しており、少し悪い状況であった。

写真 3-31 ペーストを落とした後の
ケーブル表面上側の状況

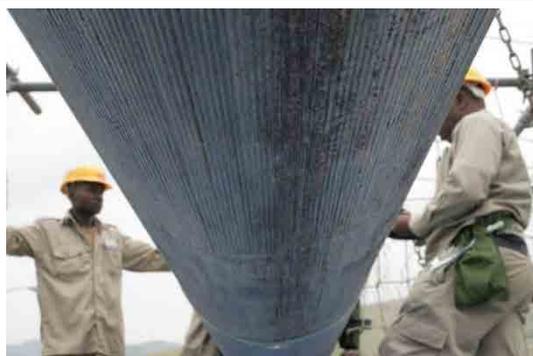
写真 3-32 ケーブル下面

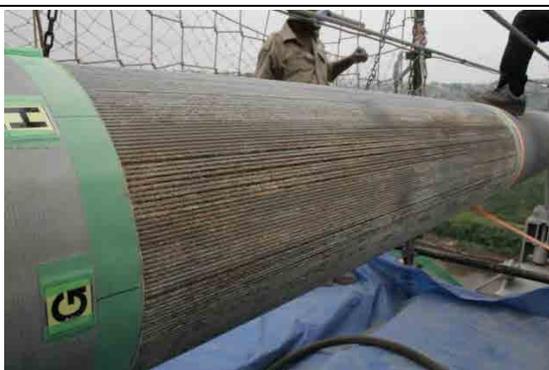
写真 3-33 下流側ケーブル側面の状況

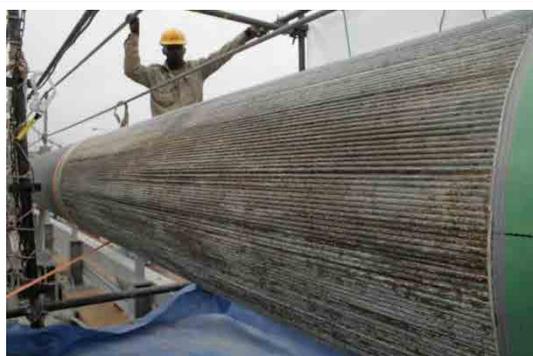
写真 3-34 上流側ケーブル側面の状況
更に詳しくは添付の報告書を参照。

また下面側にも赤さびが発生しているが側面ほどは錆びていなかった。錆の傾向としては本四高速でのアンラッピング調査とほぼ同様の傾向であるが、表面の錆は因島大橋、北備讃瀬戸大橋よりは少なく、より良い状態であるように見受けられた。

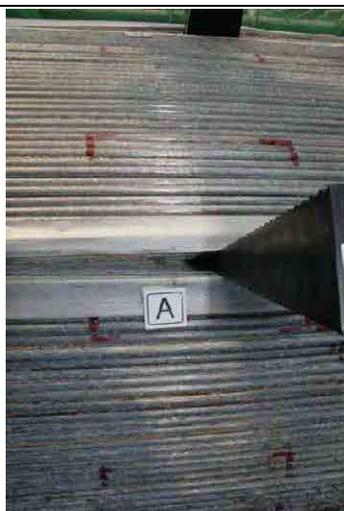
写真 3-39 主ケーブル上面の内部状況。白錆が発生しているのみで状態は良い。しかし内部の奥まで白錆は発生している。

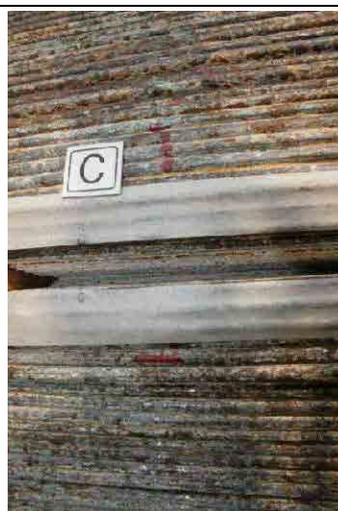
写真 3-40 上流側側面の内部。赤錆びもかなり発生しており、内部も奥まで同様の状況である。

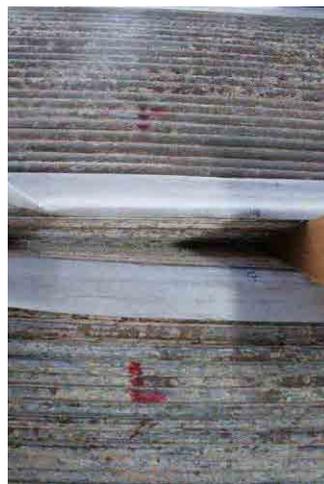
写真 3-42 下流側側面位置での内部。赤さびが内部まで発生している。(G点)

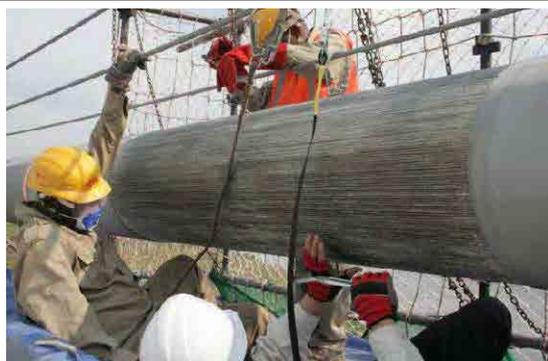
写真 3-46 主ケーブル開放調査後、再ラッピングする前にケーブル素線に有機ジンクリッチペイントを塗装するので、その前にワイヤブラシ、電動ワイヤブラシ等で錆を落とした。(この写真は下流側主ケーブルの作業状況で代用)

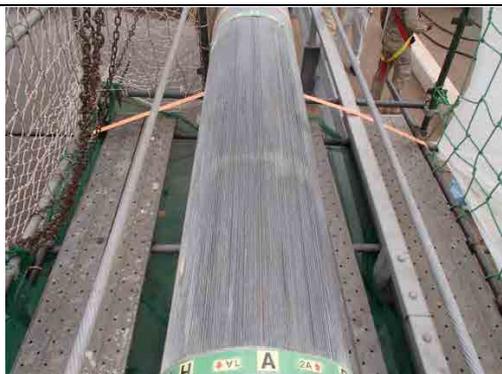
写真 3-59 ペーストを落とした後の主ケーブル上面外観、赤錆びは無い。

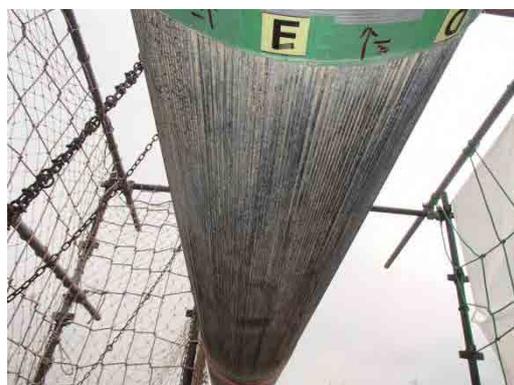
写真 3-60 主ケーブル下面外観、上流側主ケーブルより少し状態は良い。

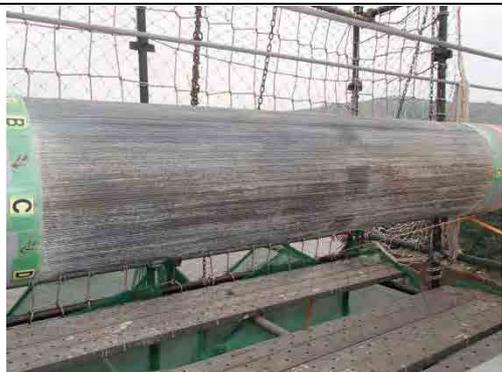
写真 3-61 上流側側面外観、上流側主ケーブルより錆が少ない。

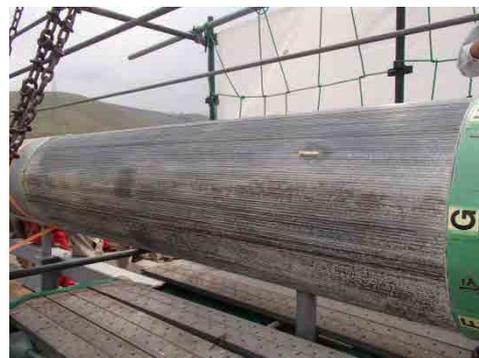
写真 3-62 下流側側面外観、こちらも上流側主ケーブルより錆が少ない。

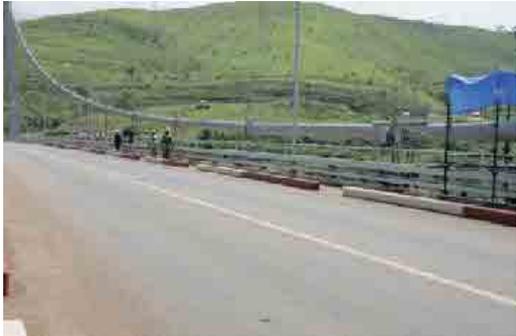
<p>写真 3-67 上流側センターステイバンドからボマ側(写真左側)へ五番目のバンド(二本目の照明柱のすぐ左)が滞水の確認されていたバンド</p>

- (1) 鋼構造物は錆びさせない限り半永久的に耐久性が確保される。吊橋の主ケーブルを含む鋼構造体は錆びさせない前提の設計がなされている。マタディ橋においては、主ケーブル内部を除く主ケーブル表面、補剛桁、主塔の塗装は OEBK によって良好に維持管理されている。
- (2) マタディ橋主ケーブル調査区間の腐食形態は日本での調査事例とほぼ同様と言える。ただ、ケーブルバンド部端部から錆び汁が出ていた下流側格点番号 24 と上流側格点番号 33 のバンド内部あるいはその近傍の主ケーブルの腐食が局所的に進んでいるかもしれない。（ケーブルバンド部の開放調査には、ハンガーロープの撤去のために、仮ハンガーロープの設置を必要とする。そのためには、大掛かりな仮設備と時間、そして多額の費用を必要とする。）

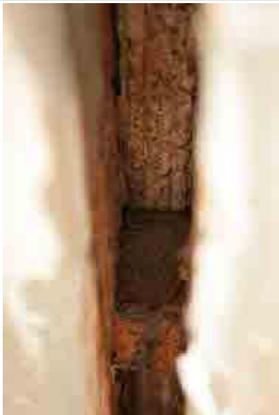
<p>写真 3-68 素線の錆とバンド内部の爪の錆、上流側バンド</p>

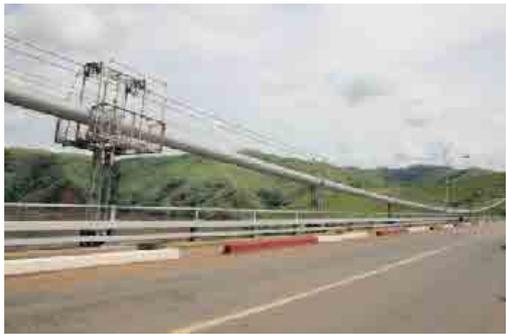
<p>写真 3-69 滞水が確認されている下流側バンド(中央径間中央からマタディ側へ4本目のハンガー位置)</p>

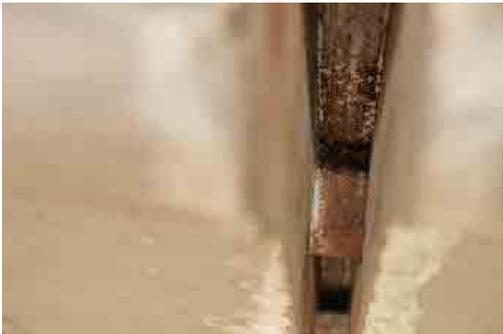
<p>写真 3-70 錆びた素線とバンド内部の爪、下流側バンド</p>

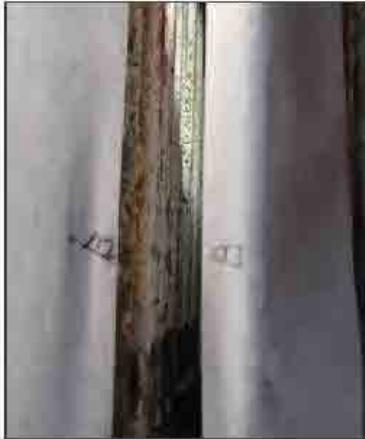
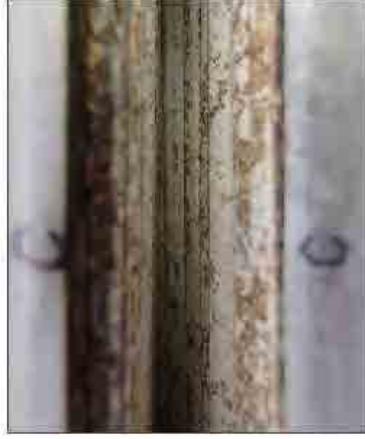
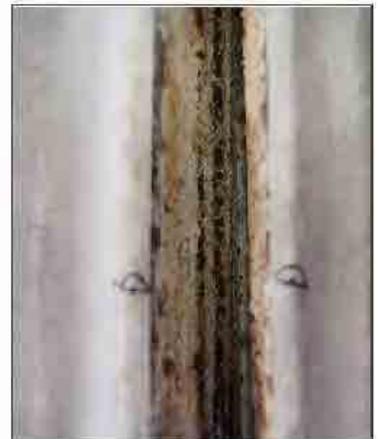
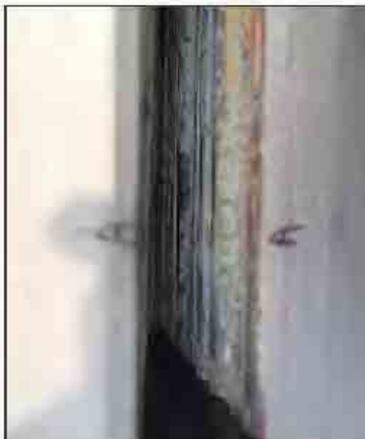
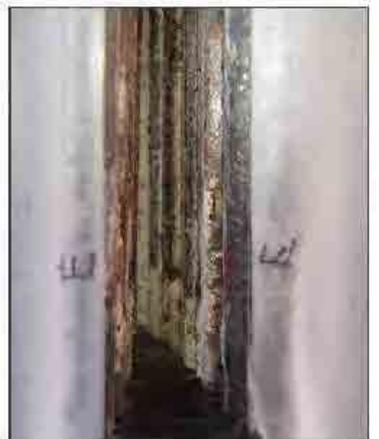
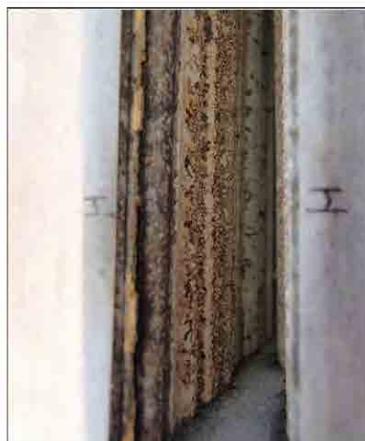
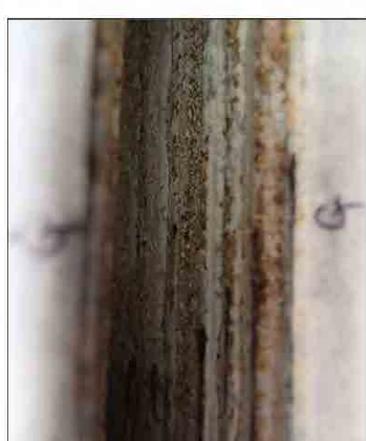
図 3-19 主ケーブル外観調査結果、下流側ケーブル

Position of Investigation:	Evaluation							
	A	B	C	D	E	F	G	H
Upstream Cable	4	3	2	2	2	2	2	2

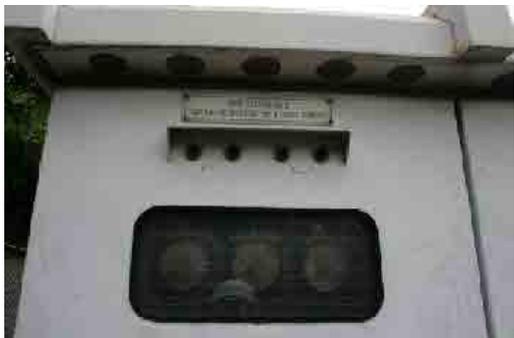
写真 3-82 サブステーション3

サブステーション3(この設備もマタディ橋建設時に設置された)はかなり老朽化しており、危険な状態にある。送気乾燥システムを設置する場合は、ここを経由して電力を供給する必要があるのでステーション3の受電設備の更新も必要である可能性が高い。

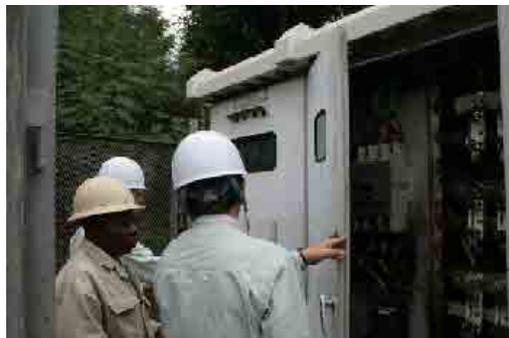
写真 3-83 内部は老朽化している。

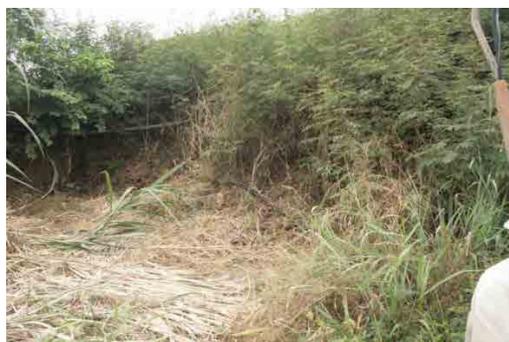
写真 3-85 ステーション2から
ステーション3へ引かれているケーブル。
