3. 現地調査 一般道(主要幹線道路等;後期)

3-1. 調査範囲

3-2. 橋梁調査

4-3 橋梁部調査

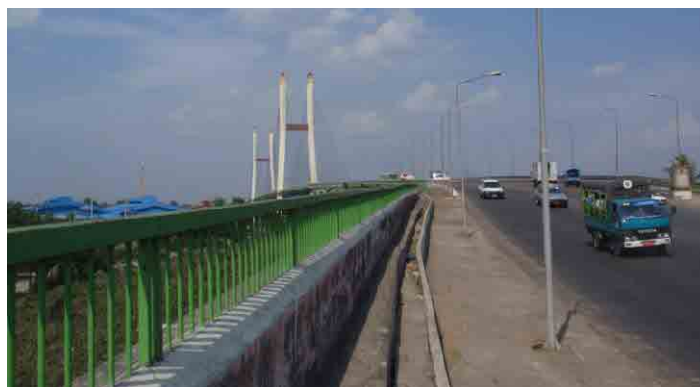
土工部の状況

- ・土工部が沈下して、地覆コンクリートが浮いている。

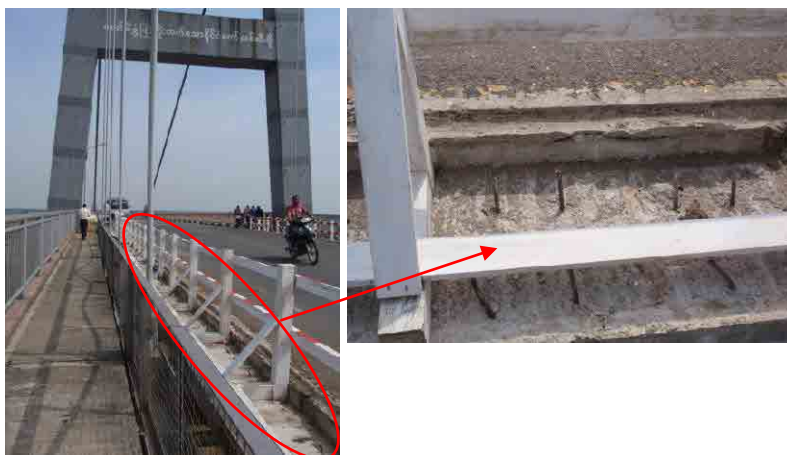
- はつりとしたコンクリートが橋梁
下に放置されている

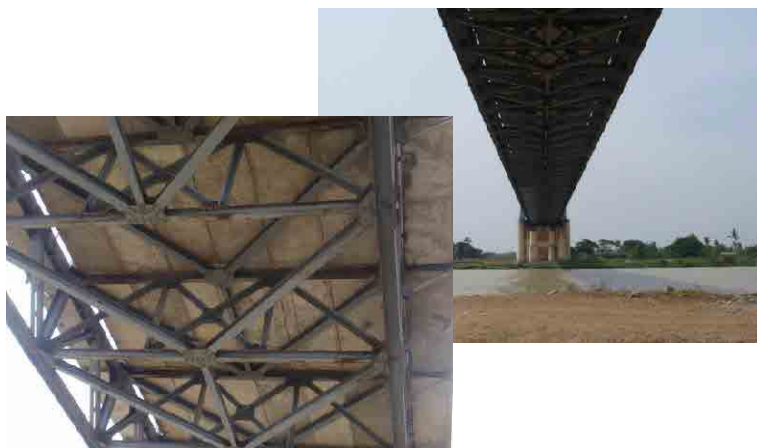
アンカレイジ上の伸縮装置

- 歯串がかみ合わないほどに開
いた状態になっている。

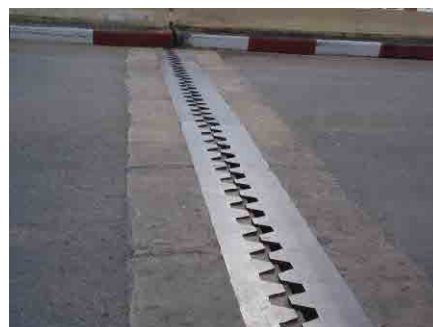
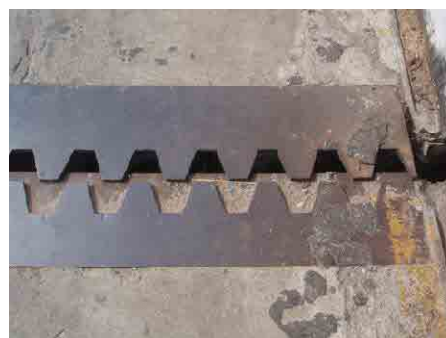
アプローチ桁の状況(1)

- ・ 掛け違い橋脚部の遊間が大きくあいている

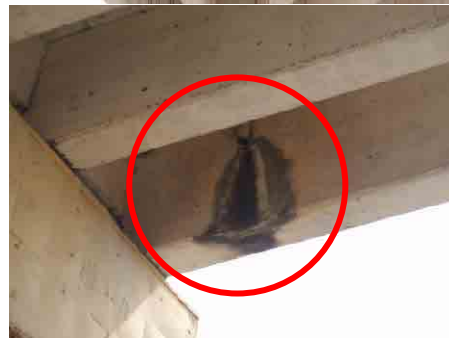
- ・ 排水管が主桁下まで伸びていないために、路面排水がウェブにかかっている。

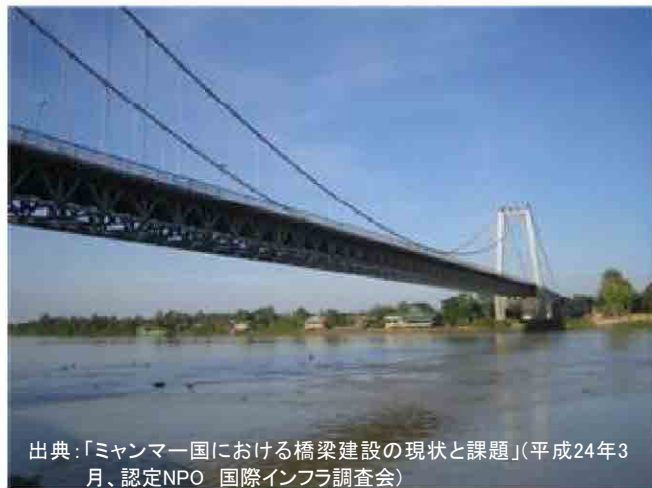
路面高の状況

- ・ キャンバーが垂れ下がっている

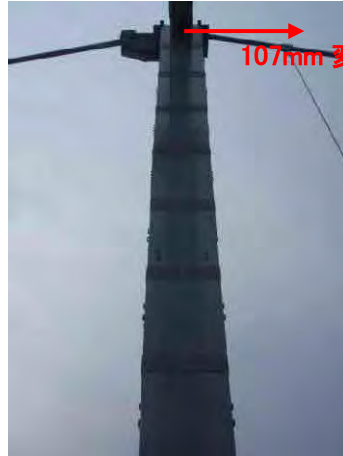
アンカレイジ上の伸縮装置

- ・ アンカレイジ上の伸縮装置が、フィンガーがかみ合わないほどに開いている。

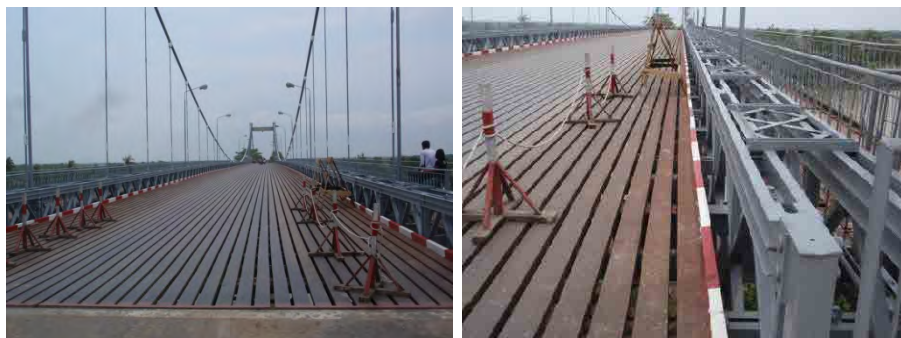
ハンガーケーブル吊点位置

- ・ 架設時にスパン中央でキャンバーが1m下がり、吊点位置を盛り変えて、キャンバーを確保している。

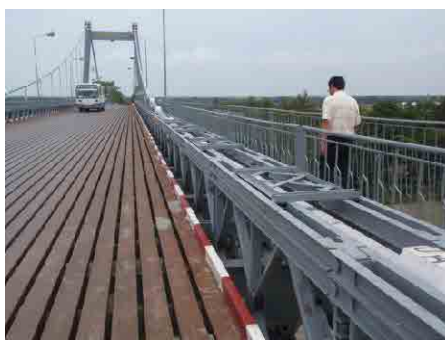
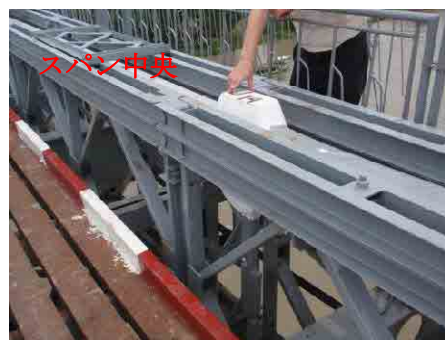
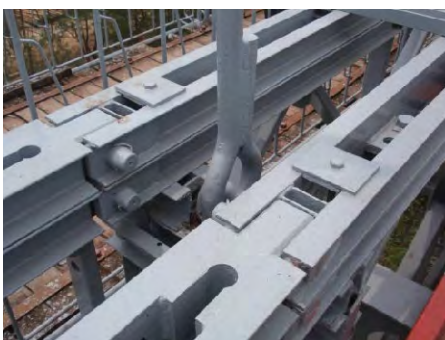
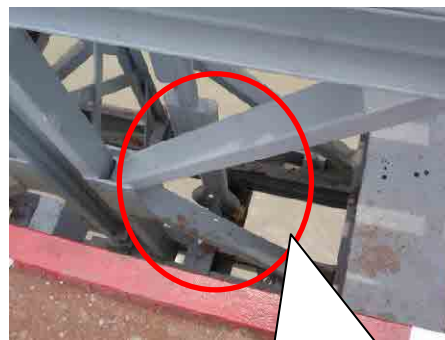
盛り変えたために、吊点位置が補剛桁の下側にある

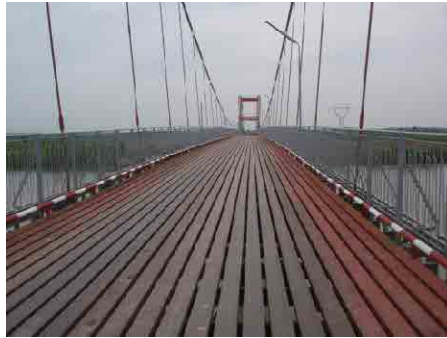
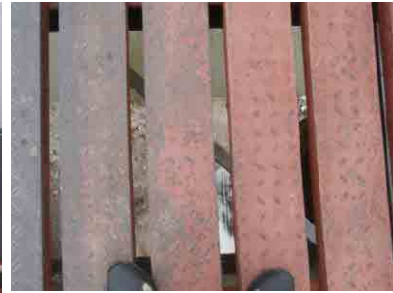
主ケーブルの再ラッピング工
事を実施中

- ・ 作業員は、サンダル履
き、ヘルメット着用なし

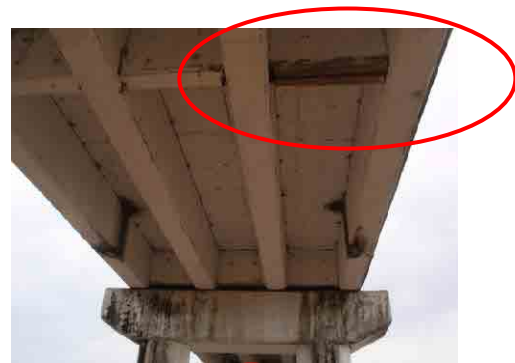
- ・ 路面排水が、縦引き管が無い
ために、ウェブを伝わっている。

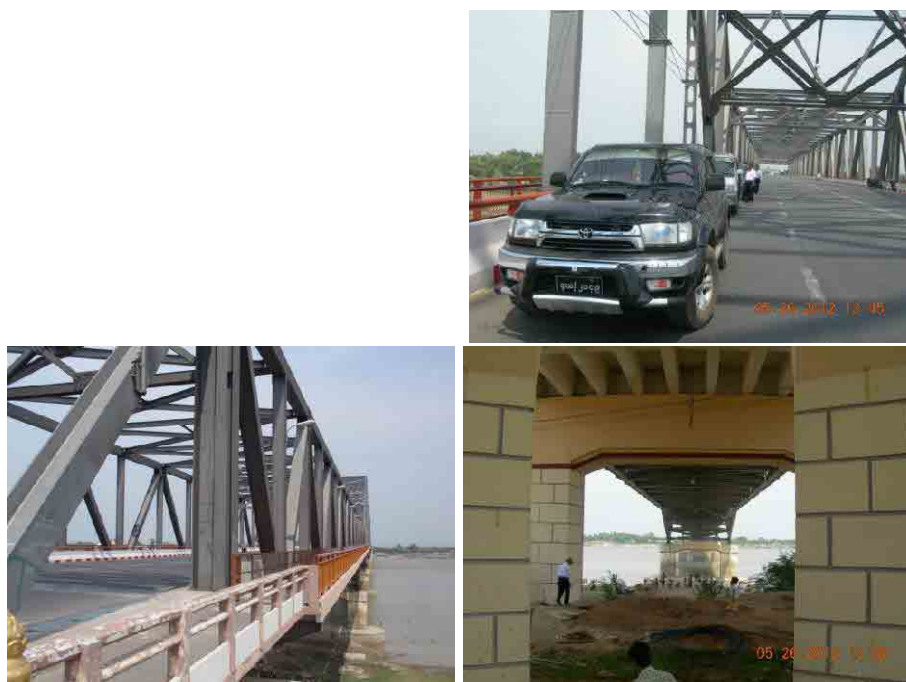
ケーブルが設置されている
(制風対策用かは不明)

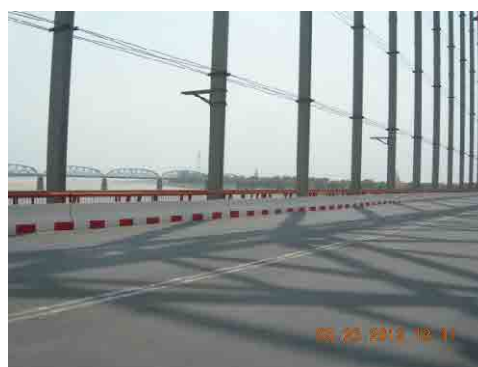
吊材のI型断面を鋼板で覆っている

- ・ 施工時に風による振動が発生したため、剛性を大きくするために、箱断面にしている(PWヒヤリング結果)
- ・ 補剛材を設置している

裏側に補剛材が設置されている
写真の赤印は、補剛材を固定するためのボルト

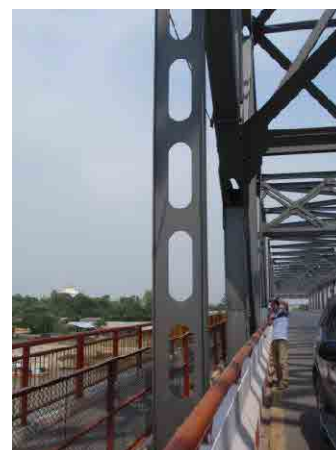
ボルト配置の施工精度

- ・ ボルトの縁端距離が確保されていない

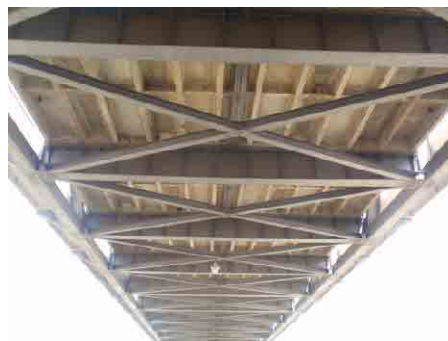
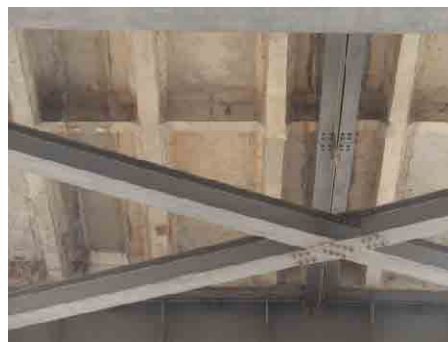
アプローチ桁部

- ・ 床版開口部からの路面排水がウェブにかかっている。

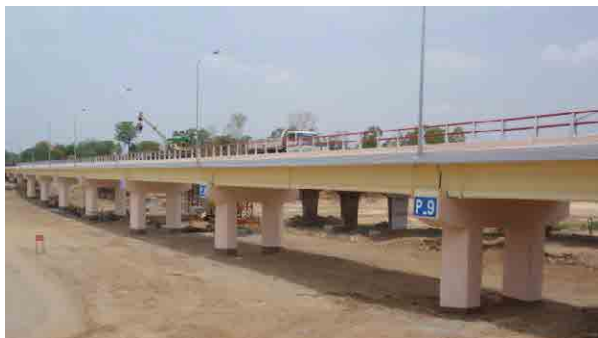
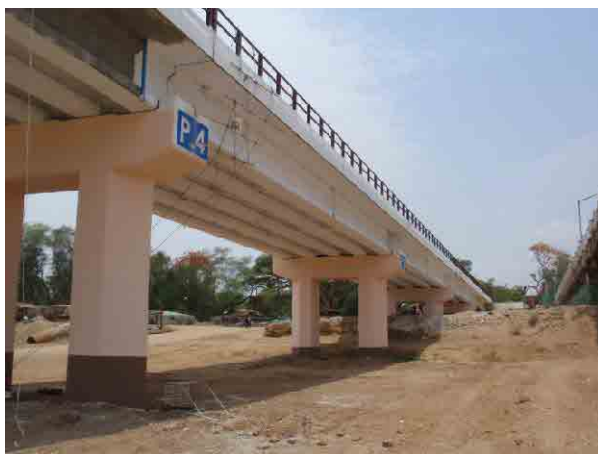
路面排水管

- ・桁下までの長さを確保している

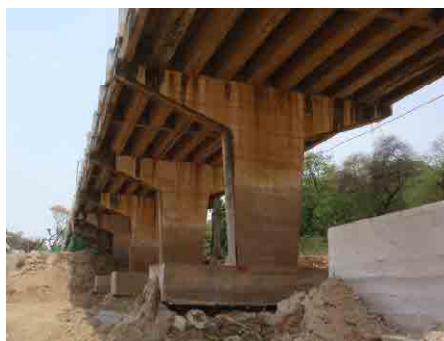
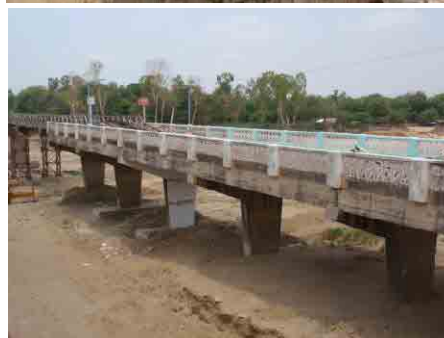
旧橋の杭頭部の状況

- ・ 杭は RC 杭(矩形)
- ・ 杭頭部の鉄筋が発錆、かつ曲がっている

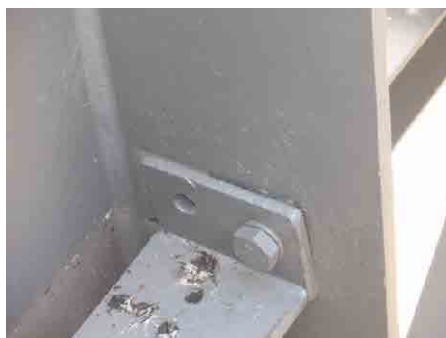
歩道部の床版

- ・端部コンクリートがかけ落ちしている箇所がある

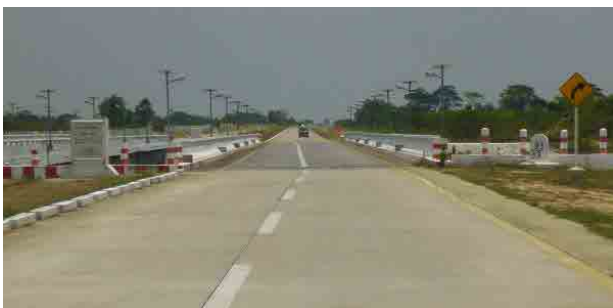
線形が折れている

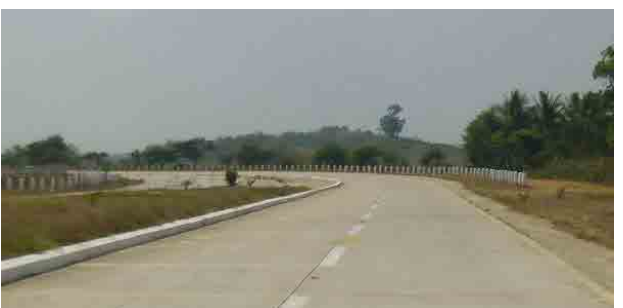
カーブへの進入は、急な印象を受ける

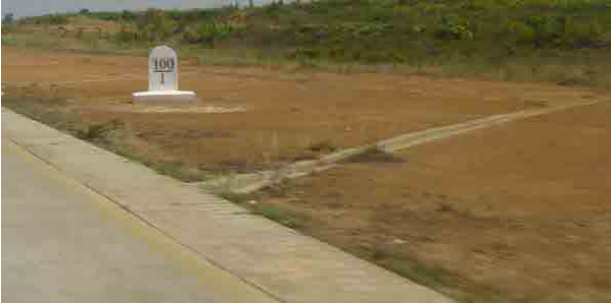
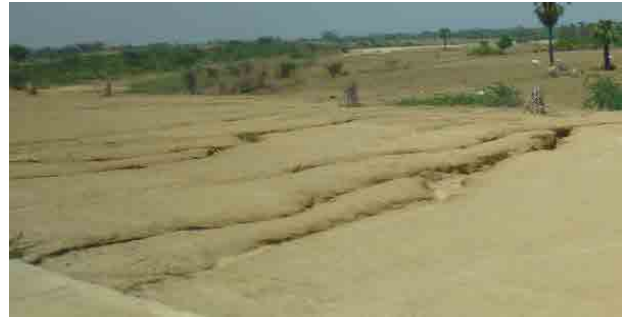
盛土部の排水施設 将来の車線部分で、集水を行っている箇所は比較的健全
しかし多くの区間で、路肩外側の排水施設がないことから、浸食が多数、観察された。

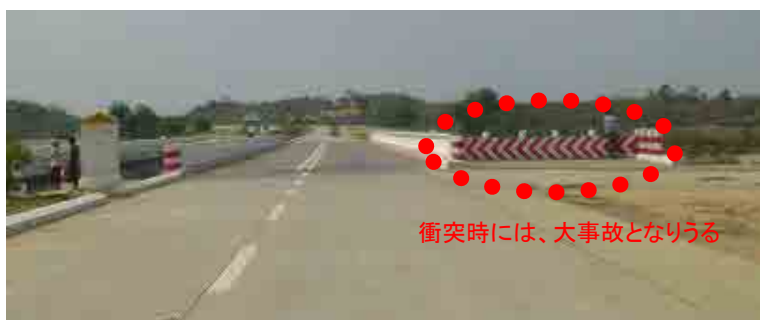
橋梁部の衝突危険箇所

橋梁の取付部では、河川への落下防止等を目的に壁面やコンクリートポールが設置されている。ガードレール等が設置されていない高速道路のため、車線を逸脱し、この壁面に衝突した際には、死亡事故に繋がる大事故となりうる。特に下写真にあるような小規模の橋梁では、照明すらついていないため、夜間には、その危険度は増す。反射板の設置、クッションドラムの配置等の対策が急務である。

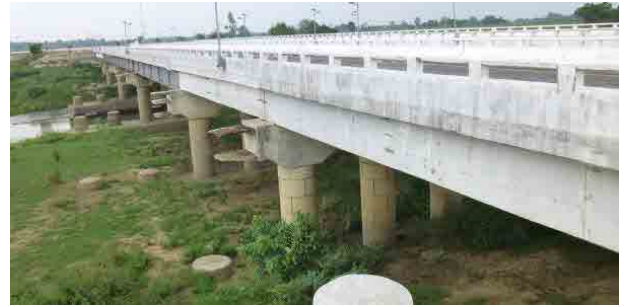
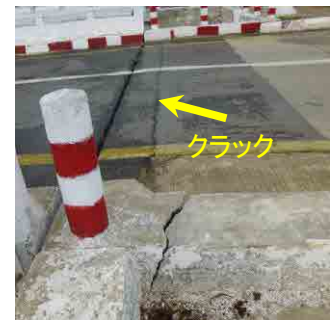
near 38miles 6furlongs post

「2@RC単純T*桁+4@鋼単純I桁+RC単純T*桁」

- ・ 拡幅部分の、橋脚梁及び橋脚基部の鉄筋はコンクリートで養生されている。
- ・ 橋台は河川側に動いている。そのため橋台の背面土が緩んだ状況になっている。橋台背面の土工部のズレが舗装表面にクラックとなって現れてしまっている。

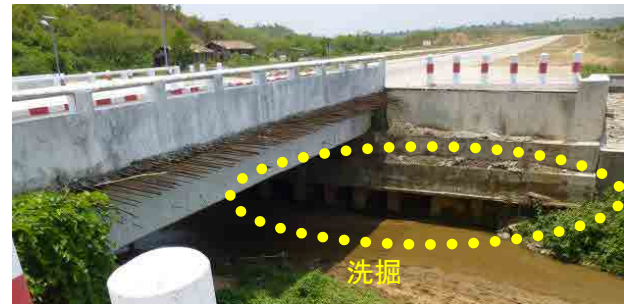
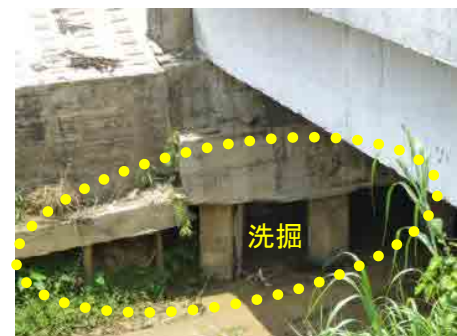
near 51miles 1furlongs post

「RC単純T*桁」

- ・ 拡幅用の床版鉄筋が出ているが、保護されていないため、発錆している。
- ・ 河床が大きく下がっており、橋台の杭が露出し、擁壁の基礎が浮いた状態となっている。

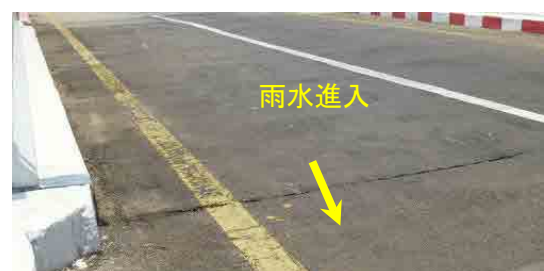
- ・ ジョイント部は、床版端部にアンゲル材を設置した突合せ型であり、雨水はそのまま路面下に流下してしまう。

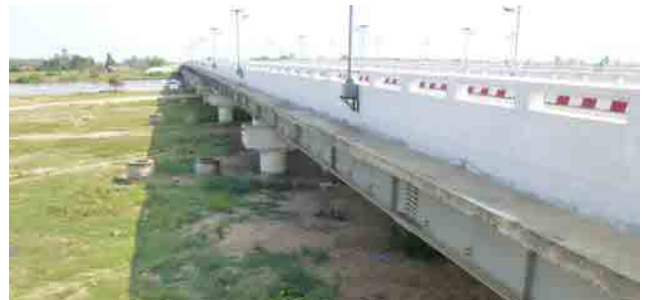
「11@鋼単純I桁」

- ・ 拡幅用の鉄筋の保護が各種行われている。
橋脚部も主鉄筋が保護されているが、水がたまる構造となっている。
- ・ 拡幅範囲で、フィンガージョイントの片歯のみ設置されている。既に劣化が始まっており、拡幅工事には取りかえることが望ましい。
- ・ 鋼桁ウェブに拡幅時の部材接合用の穴のあいたスチフナが設置されている。

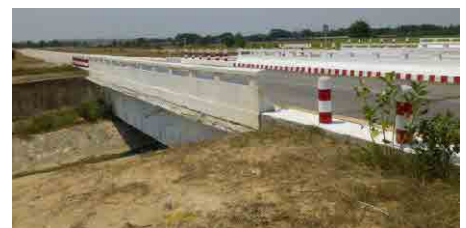
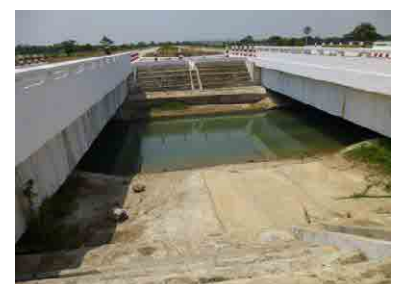
near 164miles 3furlongs post

「RC単純T*桁」

- ・ 河川の流水部まで導水され、ブロック張りやコンクリートシールで保護されているため、他の橋梁のような損傷がない。

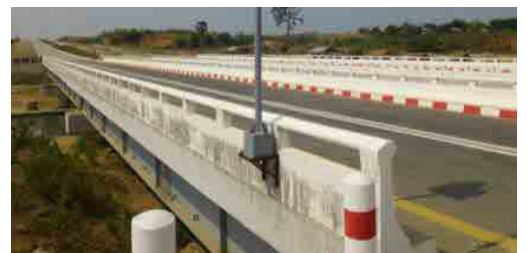
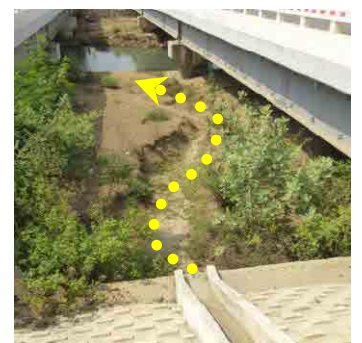
「3@鋼単純I桁」

ブロック張の縦溝から、河川の水のある位置までの導水路が設置されていない。そのため、大きく土砂が浸食されて、自然の水道が形成されている。

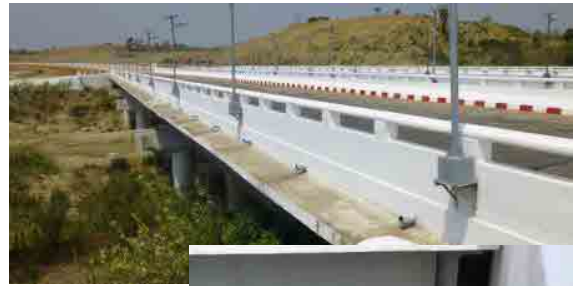
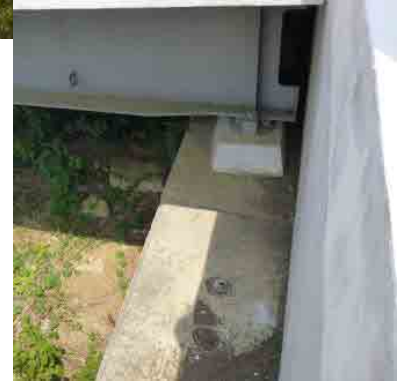
near 214miles 5furlongs post

「4@鋼単純I桁」

- ・ 拡幅用の支承を設置するためのアンカーボルト箱抜きが施工されている。
- ・ 路面排水用の排水管が壁高欄を貫通させている。
拡幅時には壁高欄を撤去するので暫定的な措置かと思われる。

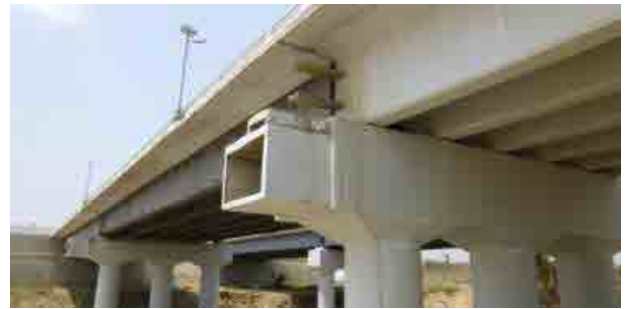
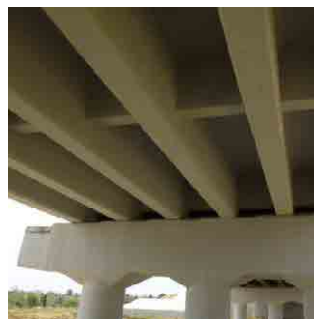
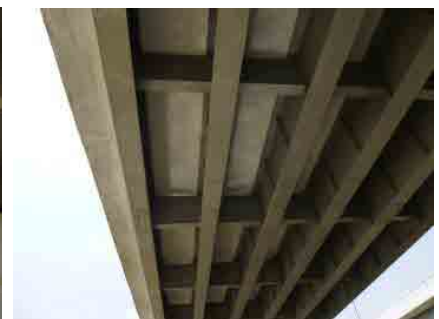
near 269miles 2furlongs post

「RC単純T*桁+2@鋼単純I桁」

- ・ 完成橋梁、拡幅鉄筋の保護、と比較的、きちんと施工がされている。
- ・ (右写真)鋼桁の部材は対傾構や横構がなく、横桁のみで構成。
フランジ幅は一定で、板厚を変化させている。
- ・ RC桁、鋼桁ともRC床版。

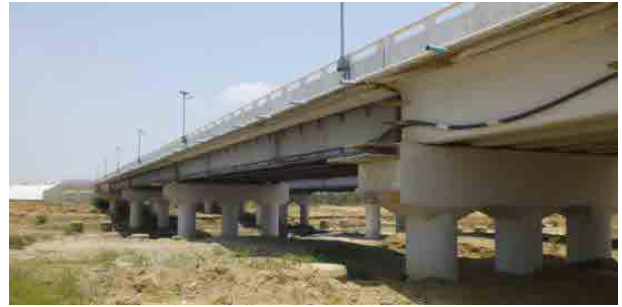
near 285miles 4furlongs post

「RC単純T*桁+3@鋼単純I桁+RC単純T*桁」

- ・ 桁にケーブルが添架されているが、仮設のように引っかけているだけの状態となっている。
- ・ 添接部のボルトの一部が発錆し始めている。

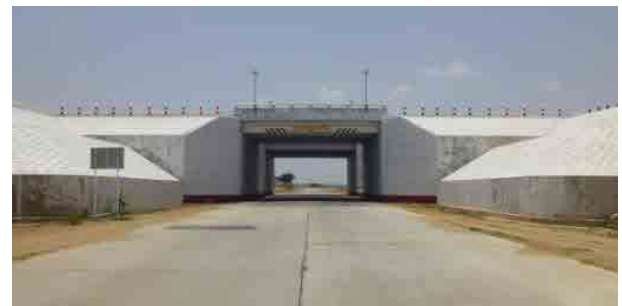
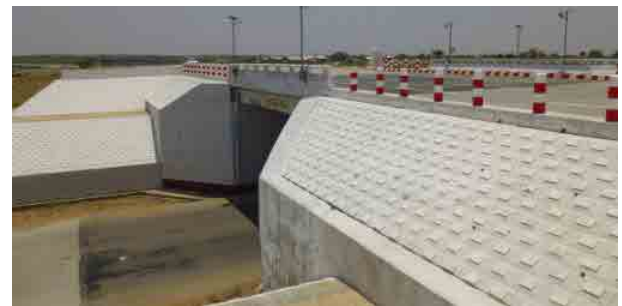
near 294miles 5furlongs post

「RC単純T*桁」(インターチェンジ(IC)橋)

- ・ IC橋部分の舗装は、当高速道路の中で、特に段差が大きくなっている。そのため、高速道路本線部、交差道路ともに、沈下措置として、舗装修繕が行われている。これは、他の盛土区間に比べ、盛土高さが高くなっているが、転圧不足になっていることが推察される。
- ・ 橋梁前後は、コンクリートブロック、コンクリートシールで保護されている。コンクリートシール部には、クラックの補修跡が観察された。全面的に覆ってしまっているため、土工部の状態が観察できない。沈下や段差が、今後も続くような場合には、単なる補修だけでなく、土工部の点検が必要である。
- ・ ジョイントが排水構造であるため、本線部の舗装補修時のアスファルト乳剤が流れ落ちて、コンクリート壁面を汚している。

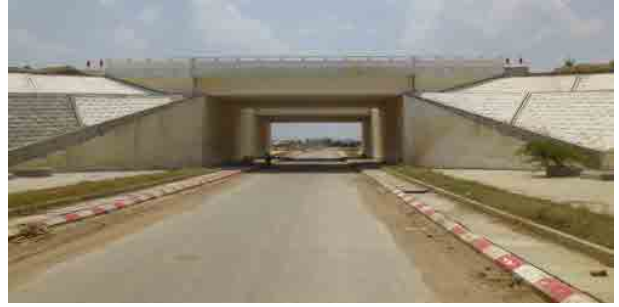
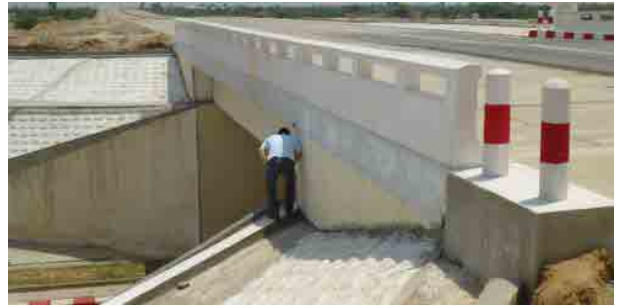
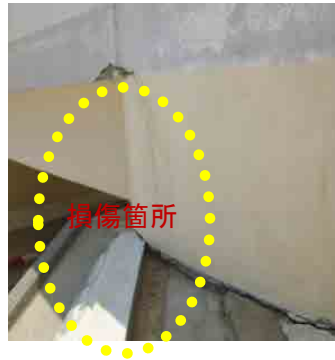
near 325miles 7furlongs post

「RC単純T*桁」(IC橋)

- ・ 前出のIC橋と比べると、全体的な大きな沈下は、確認されない。
しかし、不同沈下により、橋台がおがむように倒れている。橋台パラペット、桁ともにクラックが発生している。
- ・ ジョイントの設置時に使う、抑え鉄筋が溶接されたままで撤去されていない。走行面であるにもかかわらず、この状態で1年以上経過しており、点検が全く行われてこなかったものと考えられる。

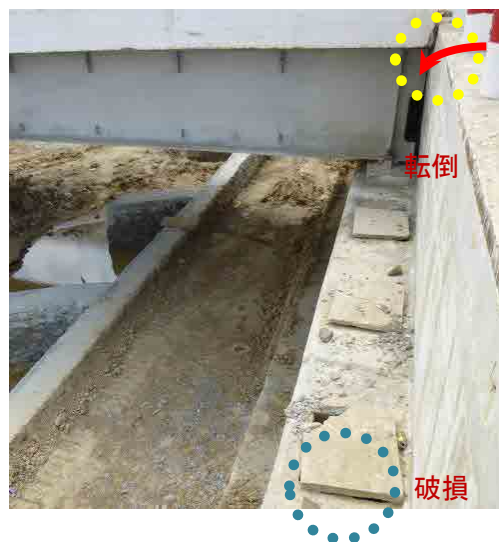
- ・ 橋台は前面に倒れこんでおり、橋台と桁は上部でぶつかった状態となっている。
- ・ 拡幅時の支承アンカーボルトの箱抜きの保護が壊れている。

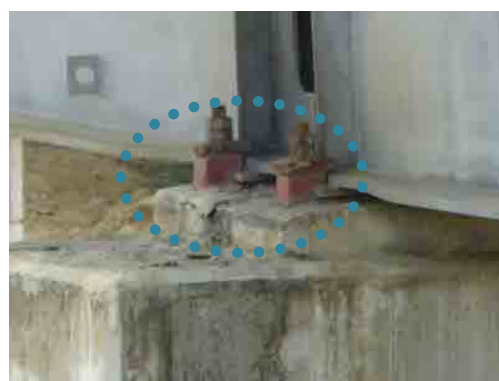
- ・ 支承部に桁の橋軸直角方向のズレ止めが設置されている。しかし、沓座部の施工が、うまくない。

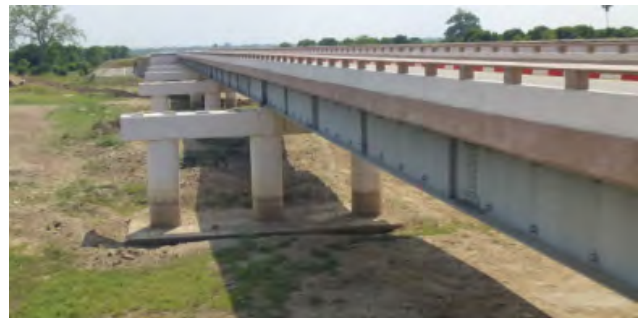
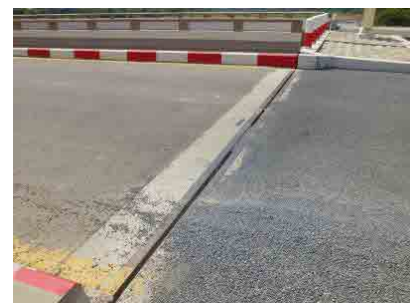
「5@鋼単純I桁」

- ・ 当橋梁は、既に拡幅車線分の橋脚が完成している。
- ・ 突合せジョイント ; 供用から、まだ5ヶ月目であり、まだ段差は小さい

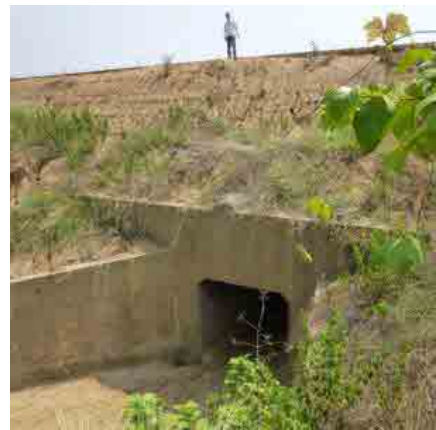
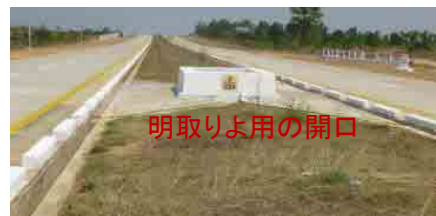
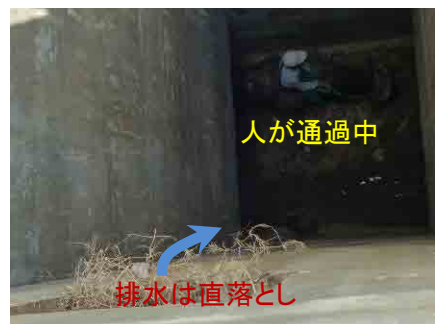
「人道ボックス」

- ・ 土被りもそれ相応な高さを有している。
- ・ 中央分離帯の部分に、明り取りと、排水を兼ねた縦柵が設置されている。
- ・ 調査時に、家畜をつれた者が通過していた。
- ・ 中央分離帯の排水は、管路等がないため、直にボックスカルバートに落ちる構造となっている。
- ・ ボックスカルバート周辺の水路は、流末まで繋いでいないため、端末で、浸食が起きて、水路が壊れている。
(本線が離れており、本線への影響は小さい)

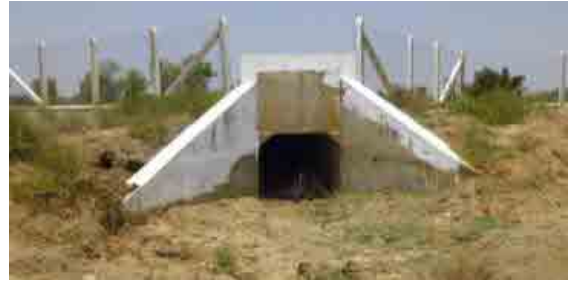
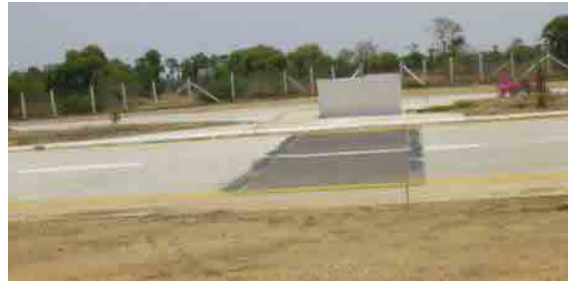
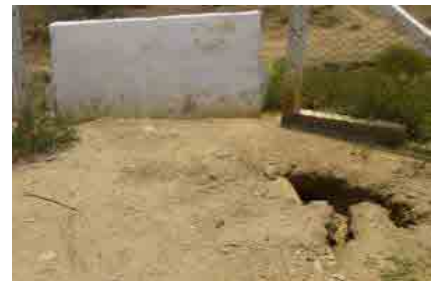
near 280miles 5furlongs post

「水路ボックス」

- ・ 1.5m断面の水路ボックス。
- ・ 小規模なボックスカルバートのため、天場等の水路施設が設置されていない。そのため、浸食した土砂やボックスの出入り口部に堆積してしまっている。
- ・ 構造物(ボックスカルバート)の沈下により、道路表面が下がり、補修が行われている。重量により底盤が沈下したことが想定される。つまり、底盤の処理が、きちんと行われなかったと想定される。
- ・ 排水、集水施設がないため、のり肩部では、浸食が進行している。

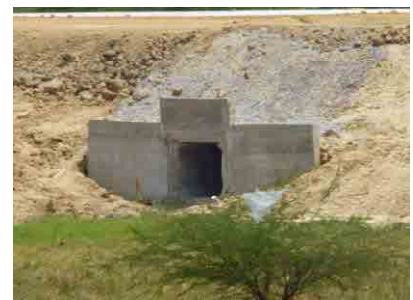
「水路ボックス」

- ・ のり面の浸食部分を碎石で補修している。
- ・ 根本的な補修が出来ていないため、土砂は次々とボックス内に堆積してしまう
