## 5-2 橋梁

### 5-2-1 損傷程度による補修の優先順位付け

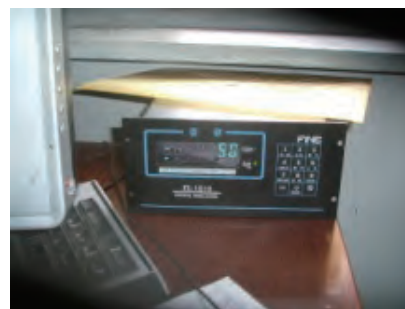
写真ー 79 ソスノフカ計測所

計測は総重量のみ。データはノートに記録。

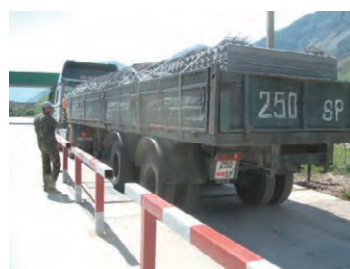
- ・本車両はソスノフカ計測所で総重量を測定して通行を許可され、カラクルで再計測したもの。  
(積荷:スレート瓦、ワイヤメッシュ) (全長:15m、ホイールベース:11.5m)
- ・運転手は上記経緯を基に第2軸が違反している事に納得せず、念書への署名も拒否。現場では、第一回目の違反という事で、そのまま通過させた。

**教訓: 総重量、軸重の両方を同時に測定できる測定器が必要である。**

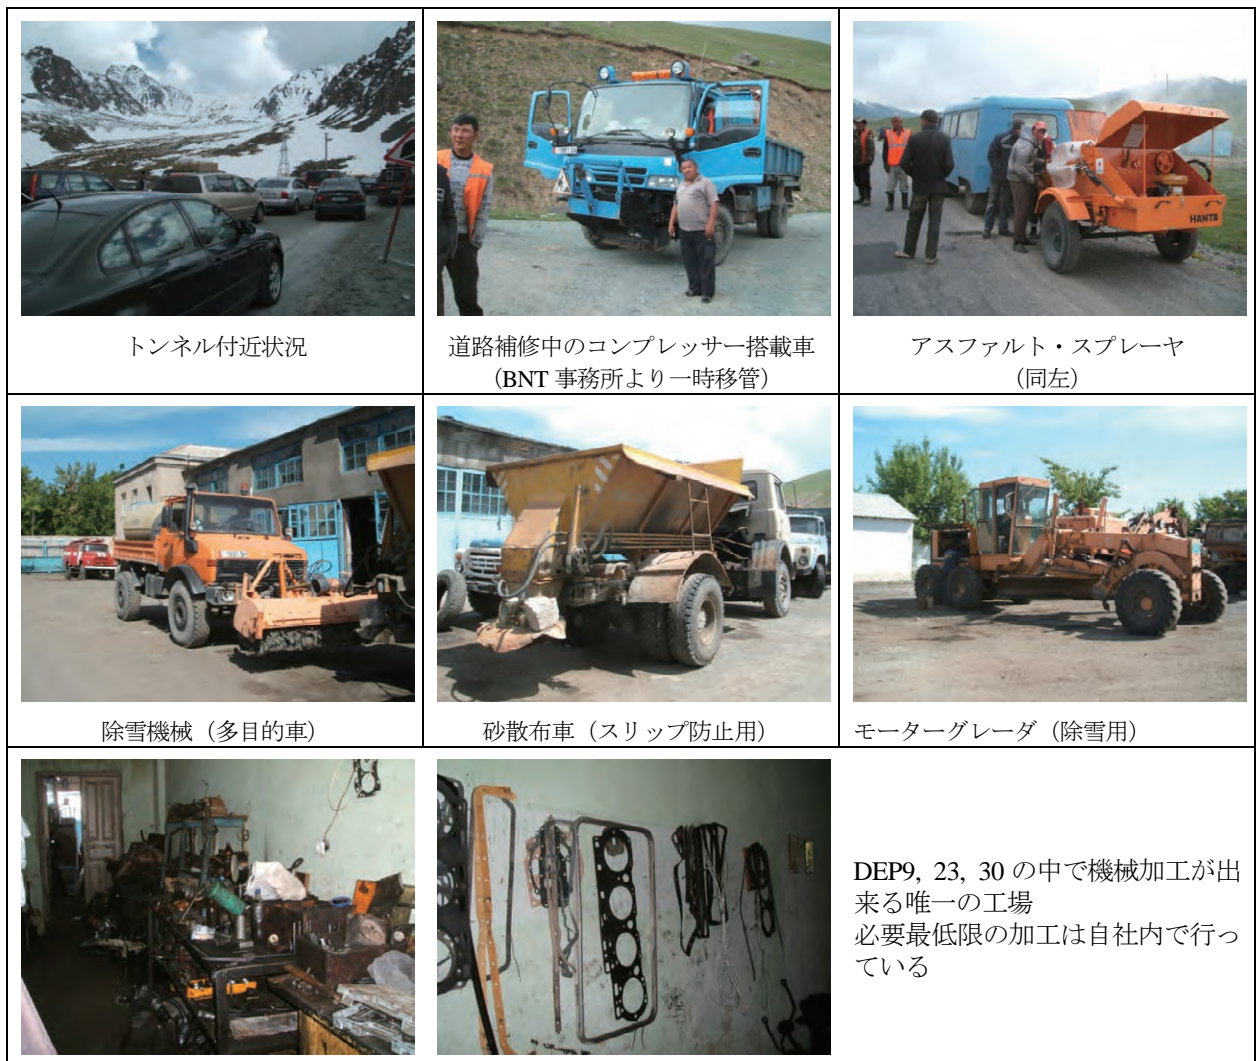
写真－ 81 DEP9 現況

ワークショップ用には、不足している門型クレーン、コンプレッサー、溶接機、ハンドツール類等の供与が有効と判断される。また、現場で発生した故障に迅速に対応できる移動修理車も有効である。

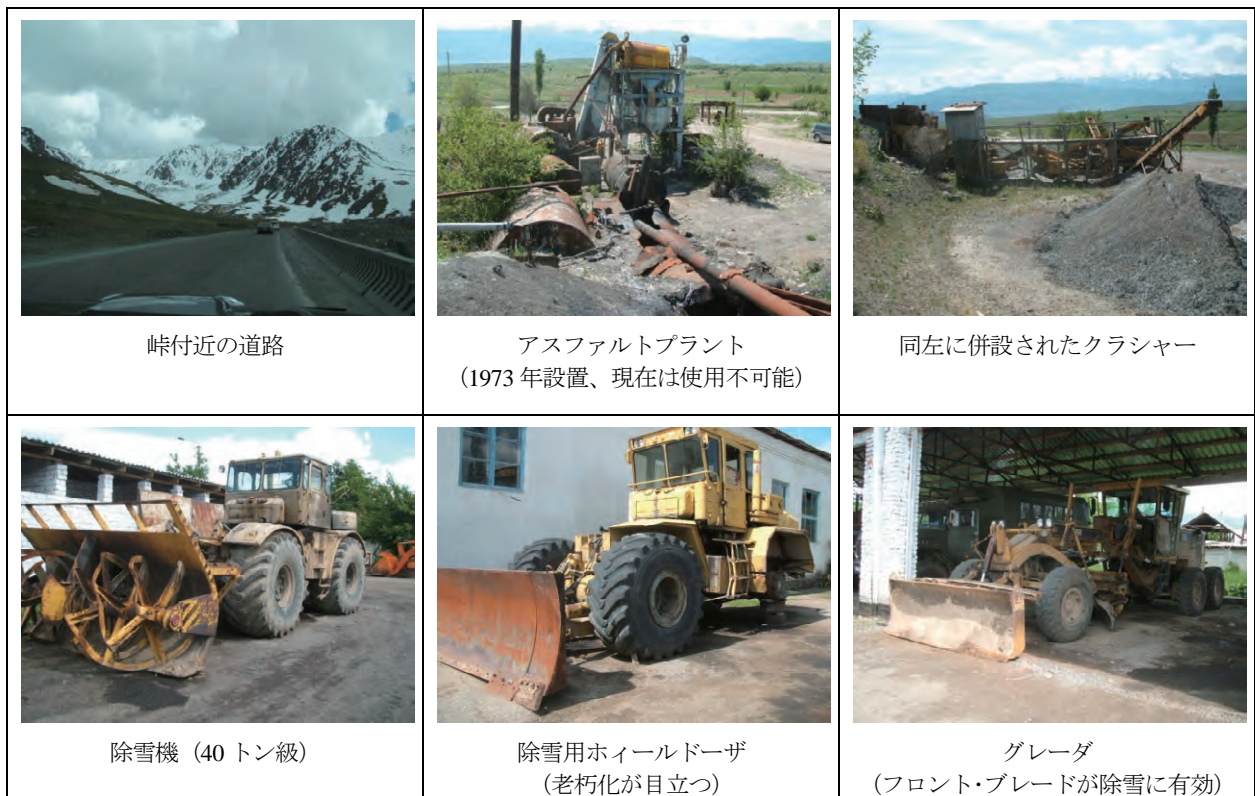
写真－ 82 DEP23 現況

ワークショップは、初歩的な点検や修理が出来る程度で、設備類は殆どない。出先機関として最少限必要な数量のコンプレッサー、溶接機、ハンドツール類の配置が望まれる。

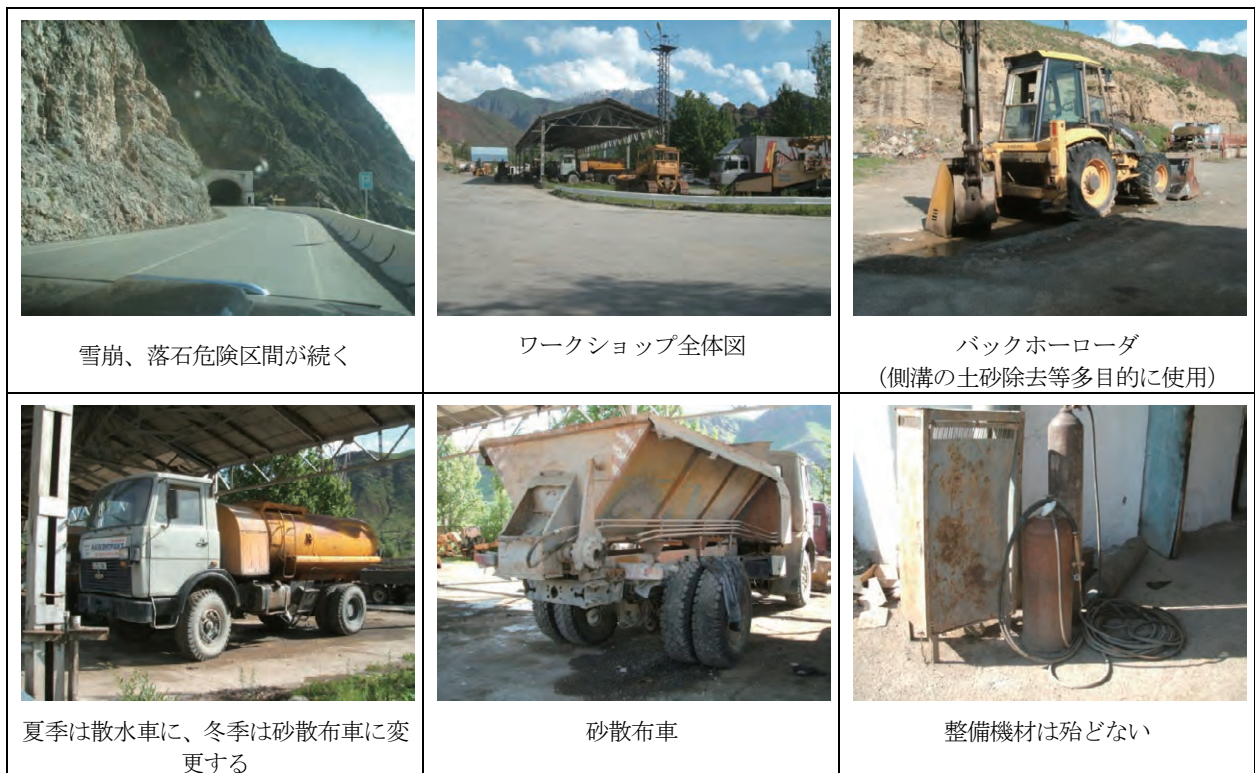
写真- 83 DEP30 現況

ワークショップは、初歩的な点検や修理が出来る程度で、設備類は殆どない。出先機関としての最小限度のコンプレッサー、溶接機、ハンドツール類の配置が望まれる。
