3. トンネル調査

3-1. 調査トンネルの現状

トンネル現況写真

Tunnel No.2 Results of Survey(1) S=1:300

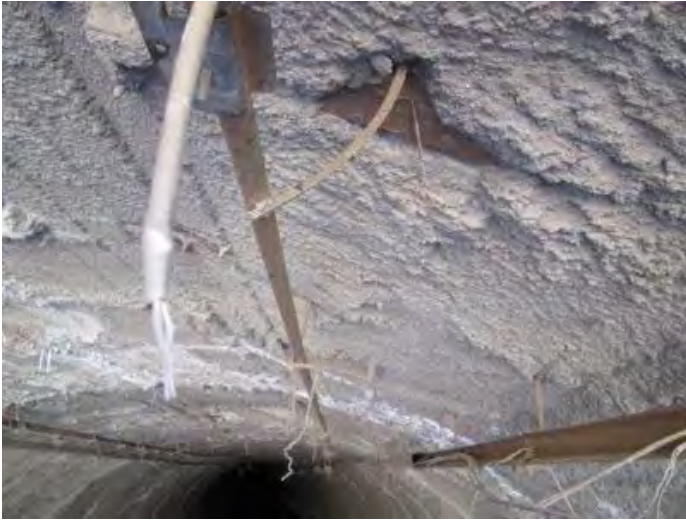
Tunnel No.2			
写真番号	00-01	調査日	2012/4/6~17
写真名称	ケーブルの垂れ下がり状況

状況概要	
		利用していないケーブルが垂れ下がっている	
		判定	b
写真番号	00-02	調査日	2012/4/6~17
写真名称	天端部覆工コンクリートの状況

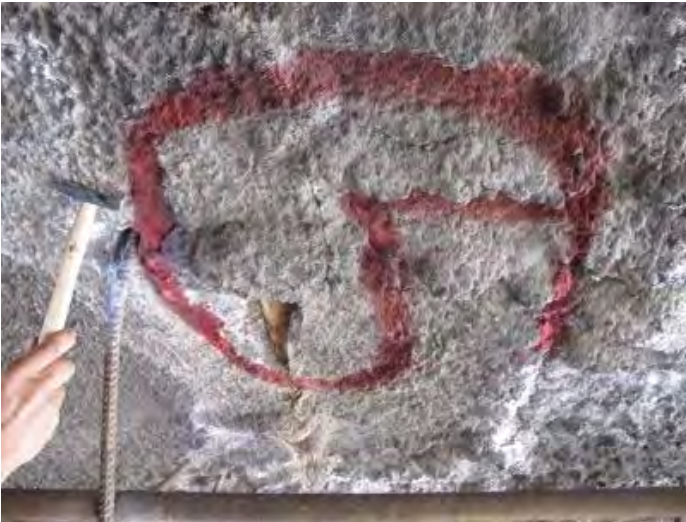
状況概要	
		吹付けコンクリート中に木製型枠が残存し、その表面の吹付けコンクリートがういている。対策が必要（マーキングを実施）。	
		判定	a

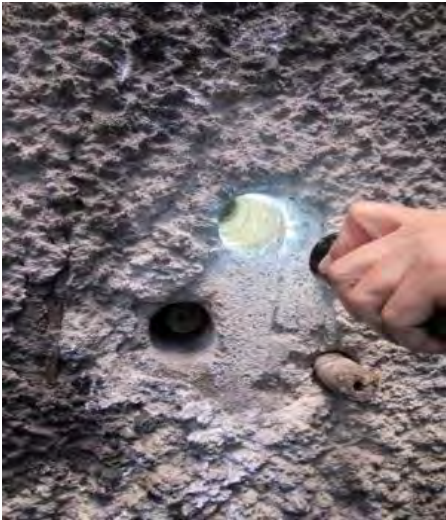
状況概要	
		00-07の拡大	
		判定	-
写真番号	00-09	調査日	2012/4/6~17
写真名称	右側天端削孔跡状況

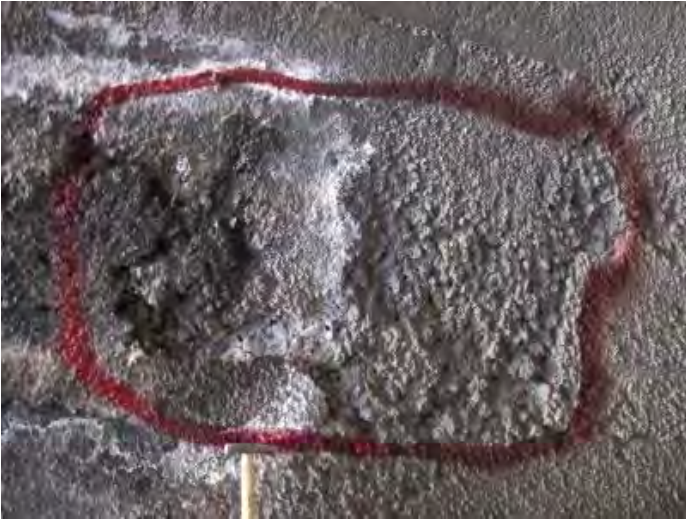
Tunnel No.2			
写真番号	01-01	調査日	2012/4/6~17
写真名称	ジャンカの状況

状況概要	
		覆工表面にジャンカが存在し、骨材が非常に不安定な状況。対策が必要（マーキングを実施）。	
		判定	a
写真番号	01-02	調査日	2012/4/6~17
写真名称	ジャンカの状況

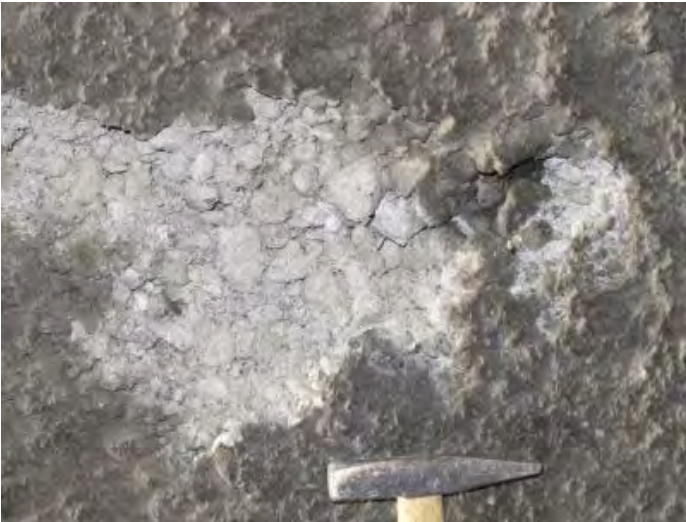
状況概要	
		覆工表面にジャンカが存在し、骨材が非常に不安定な状況。対策が必要（マーキングを実施）。	
		判定	a
写真番号	01-03	調査日	2012/4/6~17
写真名称	ジャンカの状況

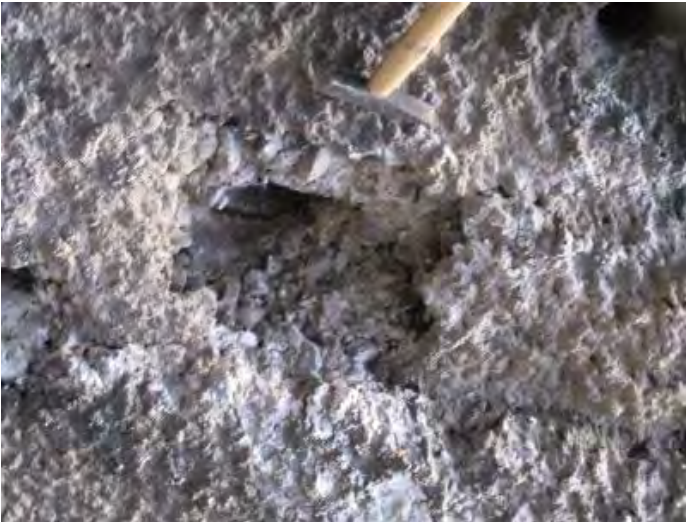
状況概要	
		覆工表面にジャンカが存在する。骨材は安定している。	
		判定	b

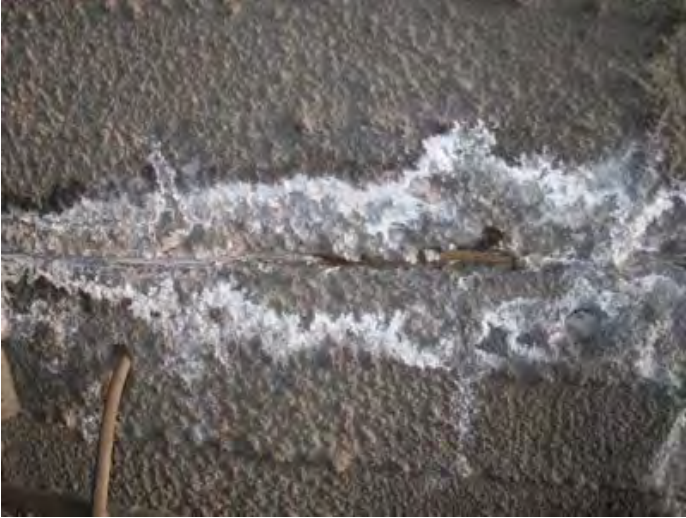
Tunnel No.2			
写真番号	01-04	調査日	2012/4/6~17
写真名称	吹付けコンクリート状況

状況概要	
		型枠の板が残っている状況にある。	
		判定	b
写真番号	01-05	調査日	2012/4/6~17
写真名称	吹付けコンクリート状況

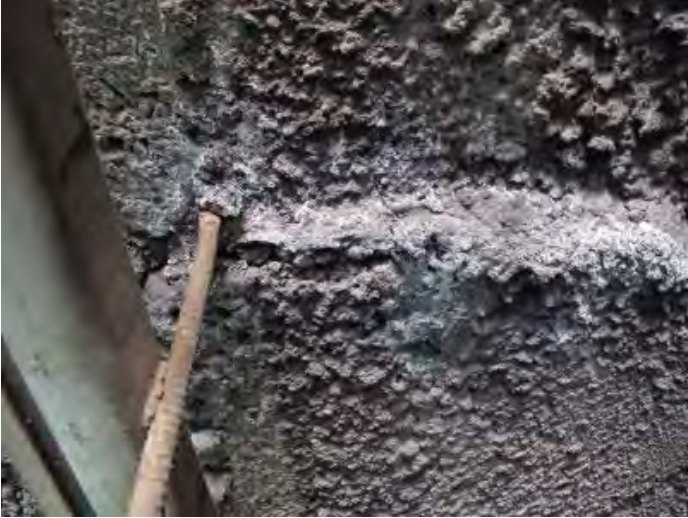
Tunnel No.2			
写真番号	03-01	調査日	2012/4/6~17
写真名称	クラック状況

状況概要	
		クラック周辺にうきが確認されるが、ほぼ安定した状況にある。	
		判定	b
写真番号	03-02	調査日	2012/4/6~17
写真名称	ジャンカの状況

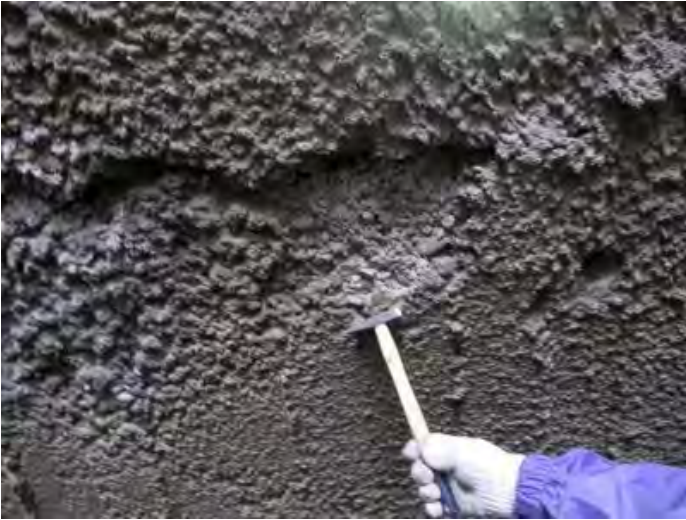
Tunnel No.2			
写真番号	03-04	調査日	2012/4/6~17
写真名称	ジャンカの状況

状況概要	
		覆工表面にジャンカが存在し、骨材が不安定な状況。対策が必要（マーキングを実施）。	
		判定	a
写真番号	03-05	調査日	2012/4/6~17
写真名称	ケーブルの状況

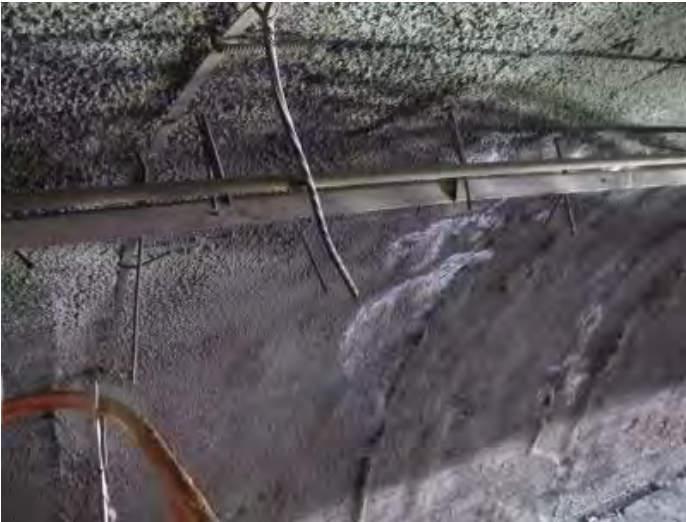
状況概要	
		ジェットファンの撤去跡	
		判定	b
写真番号	03-06	調査日	2012/4/6~17
写真名称	側面の状況

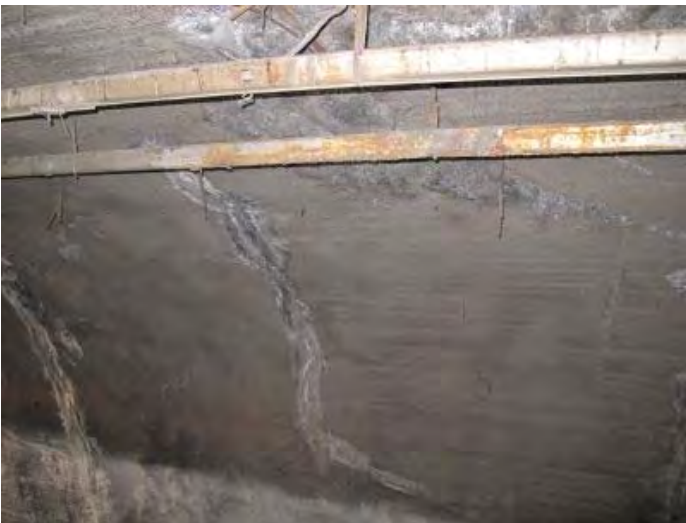
状況概要	
		特に変状は認められない。	
		判定	b

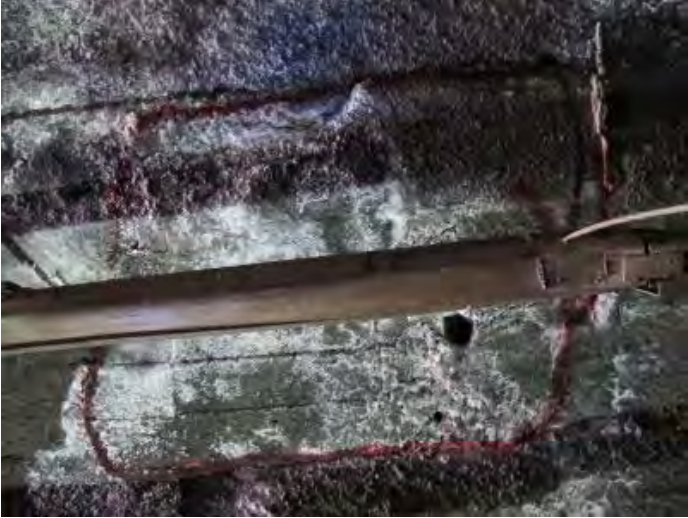
Tunnel No.2			
写真番号	04-01	調査日	2012/4/6~17
写真名称	うきの状況

状況概要	
		0.9×1.2mの規模のうきが認められ、不安定な状況にある。対策が必要（マーキングを実施）。	
		判定	a
写真番号	04-02	調査日	2012/4/6~17
写真名称	クラックの状況

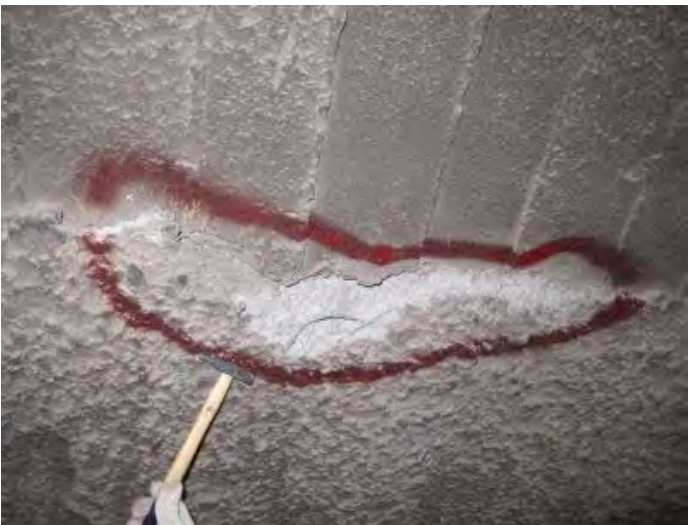
状況概要	
		覆工表面にジャンカが存在し、骨材が非常に不安定な状況。対策が必要（マーキングを実施）。	
		判定	a

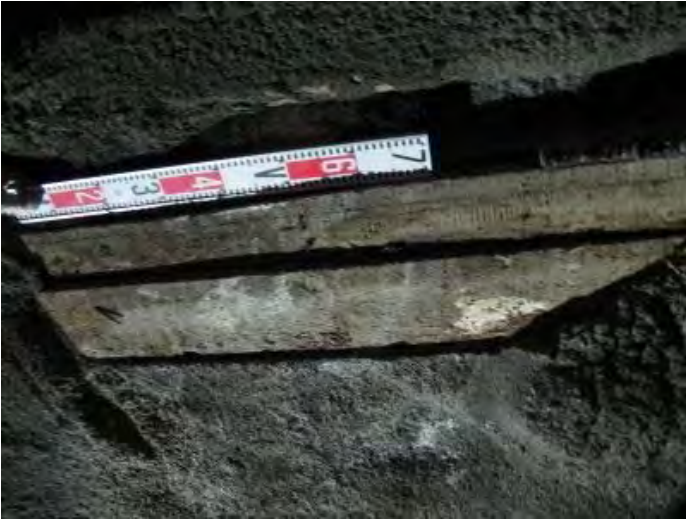
Tunnel No.2			
写真番号	05-01	調査日	2012/4/6~17
写真名称	吹付けコンクリート状況

状況概要	
		<p>型枠の板が残ったままの状況にある。型枠の表面の吹付けコンクリートがういており、不安定な状況であったため、叩き落としにより除去した。</p>	
		判定	b
写真番号	05-02	調査日	2012/4/6~17
写真名称	つらら状の遊離石灰状況

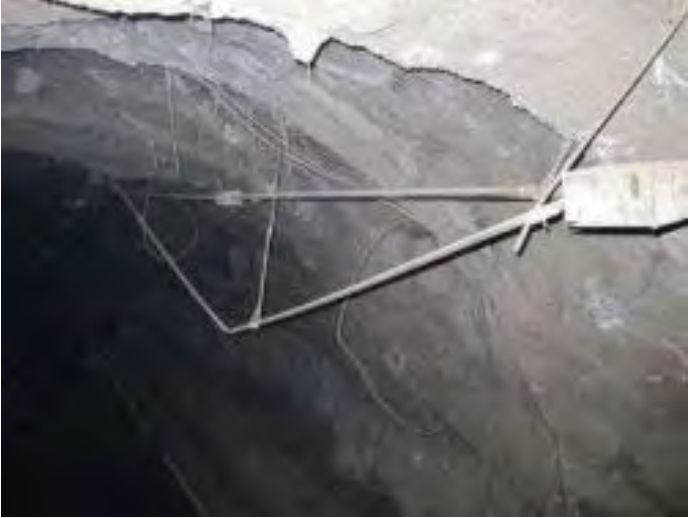
Tunnel No.2			
写真番号	10-01	調査日	2012/4/6~17
写真名称	付帯設備状況

状況概要	
		<p>ケーブルが垂れ下がった状況が確認される。除去する必要がある。</p>	
		判定	a
写真番号	10-02	調査日	2012/4/6~17
写真名称	ロックボルトの打設状況

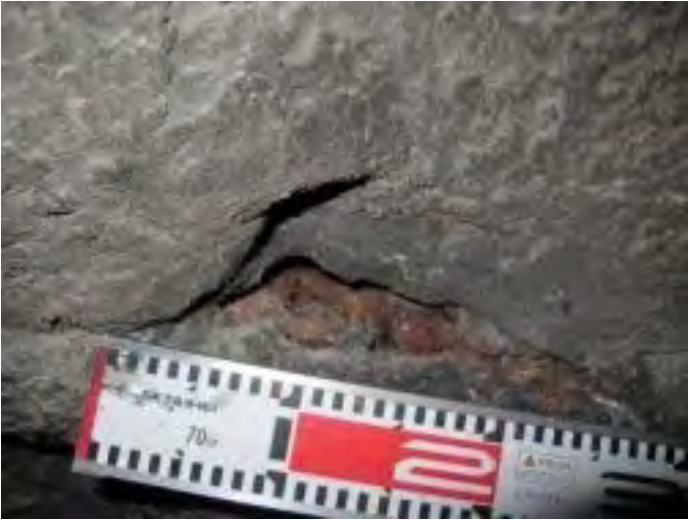
Tunnel No.2			
写真番号	11-01	調査日	2012/4/6 ~ 17
写真名称	はく落部状況

状況概要	
		不安定箇所に対して叩き落としを実施。	
		判定	b
写真番号	11-02	調査日	2012/4/6 ~ 17
写真名称	うき及びはく落状況

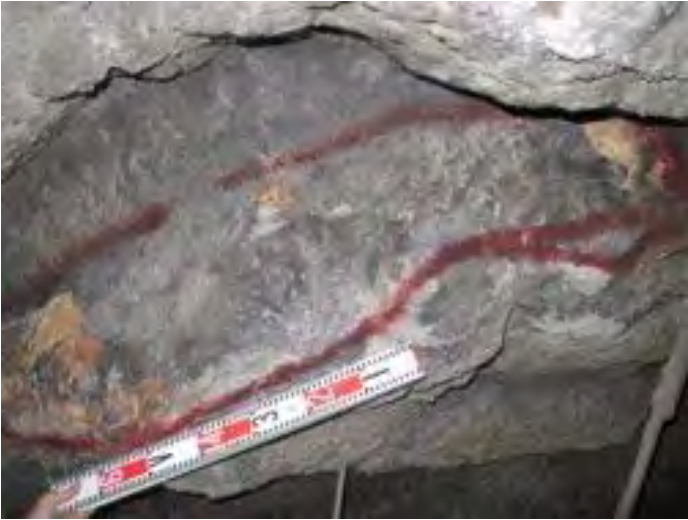
Tunnel No.2			
写真番号	11-04	調査日	2012/4/6～17
写真名称	うき及びはく落状況

状況概要	
		吹付けコンクリート厚さが5mm未満で石灰岩の平滑面に沿ってういている状況である。対策が必要（マーキングを実施）	
		判定	a
写真番号	11-05	調査日	2012/4/6～17
写真名称	はく落状況

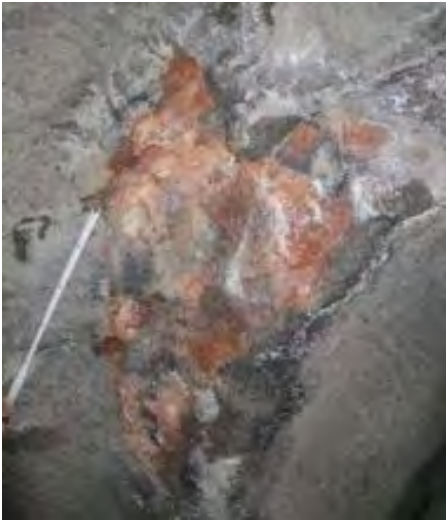
状況概要	
		吹付けコンクリート厚さ5mm未満。	
		判定	b
写真番号	11-06	調査日	2012/4/6～17
写真名称	うき及びはく落状況

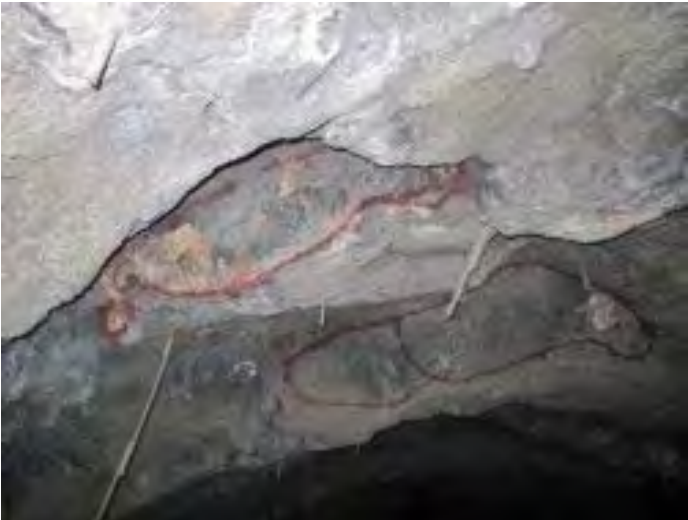
状況概要	
		11-02、11-04の遠景	
		判定	a

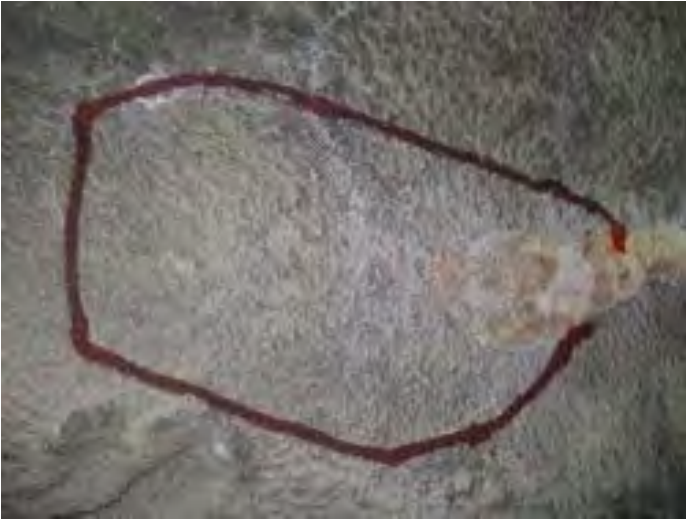
Tunnel No.2			
写真番号	12-01	調査日	2012/4/6~17
写真名称	うき及びはく落状況

状況概要	
		吹付けコンクリート厚さが5mm未満で石灰岩の平滑面に沿ってういている状況である。対策が必要（マーキングを実施）	
		判定	a
写真番号	12-02	調査日	2012/4/6~17
写真名称	はく落状況

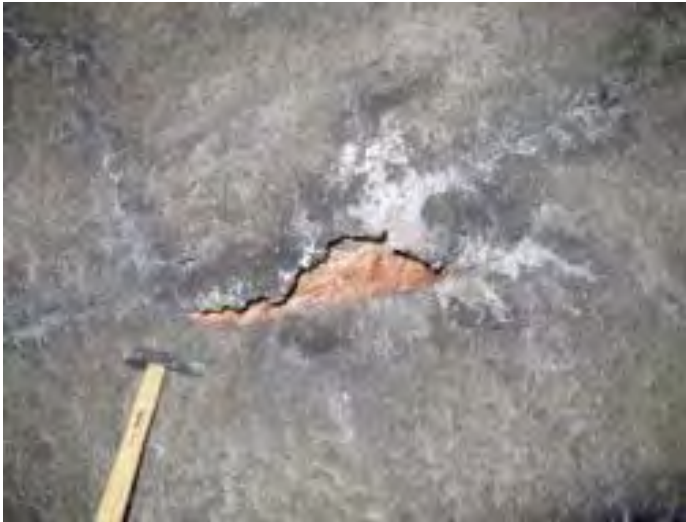
状況概要	
		不安定箇所に対して叩き落としを実施。	
		判定	b
写真番号	13-01	調査日	2012/4/6~17
写真名称	はく落状況

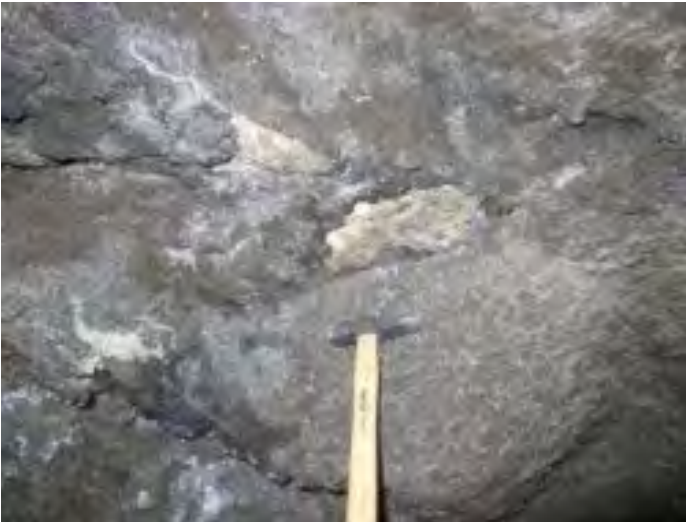
状況概要	
		不安定箇所に対して叩き落としを実施。	
		判定	b

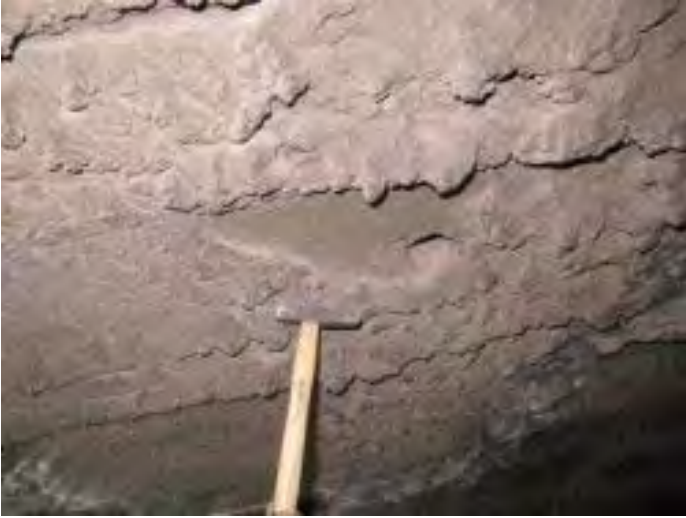
Tunnel No.2			
写真番号	18-01	調査日	2012/4/6~17
写真名称	はく落状況

状況概要	
		吹付けコンクリート厚さは約2cm。	
		判定	b
写真番号	18-02	調査日	2012/4/6~17
写真名称	天端部状況		
 		状況概要	
		型枠の板がそのまま残っている状況が確認される。	
		判定	b
写真番号	18-03	調査日	2012/4/6~17
写真名称	天端部状況

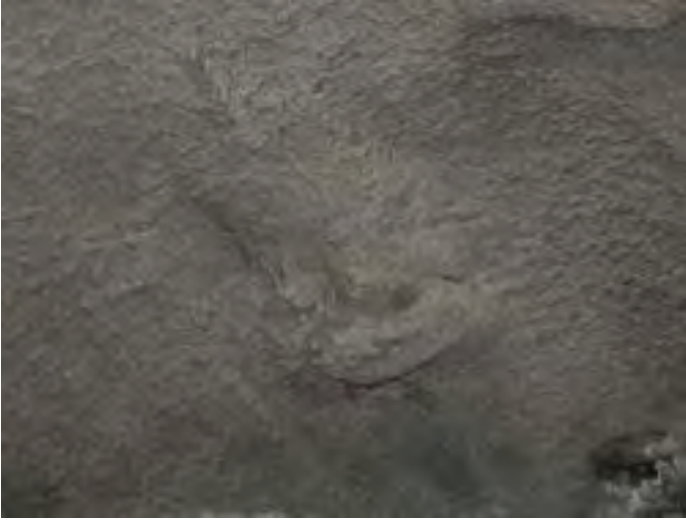
Tunnel No.2			
写真番号	19-01	調査日	2012/4/6~17
写真名称	天端部状況

状況概要	
		鉄製の突起部があり、その上が吹付けコンクリートが実施されている。	
		判定	b
写真番号	19 - 02	調査日	2012/4/6~17
写真名称	はく落状況

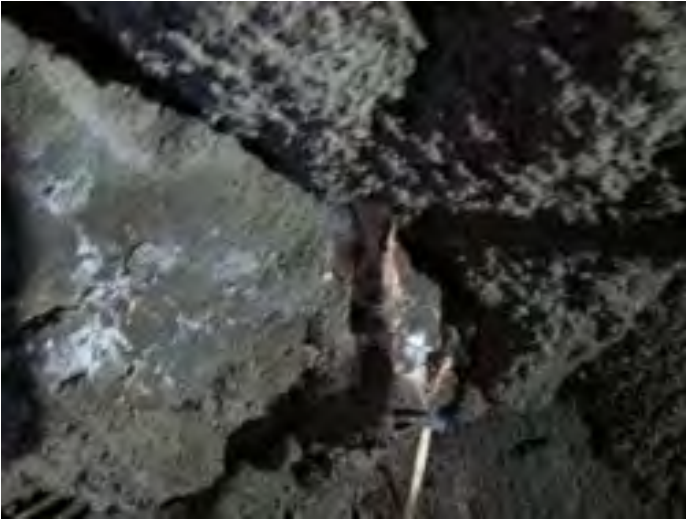
状況概要	
		-	
		判定	b
写真番号	19-03	調査日	2012/4/6~17
写真名称	はく落状況

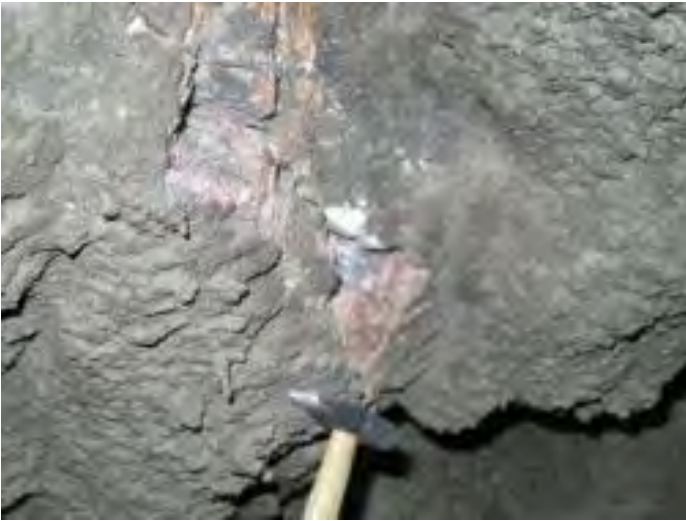
状況概要	
		19-02の拡大写真、石灰岩が露出している。	
		判定	b

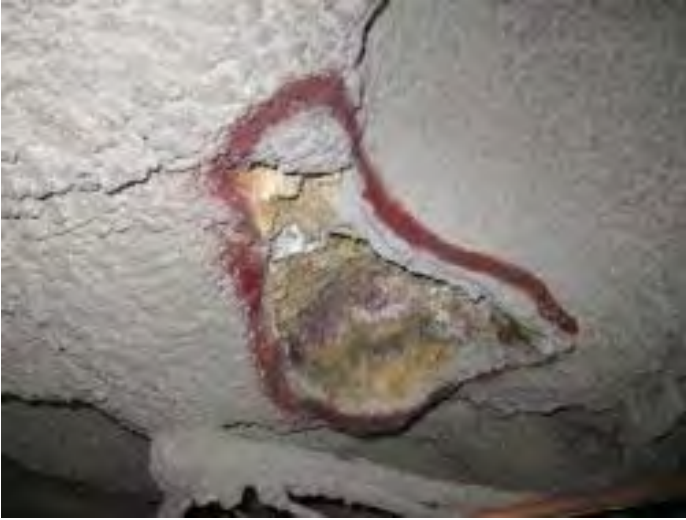
Tunnel No.2			
写真番号	20-01	調査日	2012/4/6~17
写真名称	はく落状況

状況概要	
		背後が不安定な状況にあるため対策が必要（マーキングを実施）。	
		判定	a
写真番号	20-02	調査日	2012/4/6~17
写真名称	はく落状況

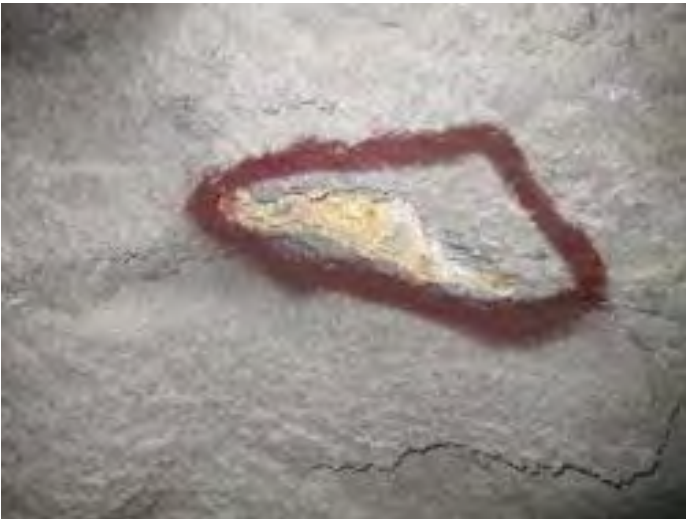
状況概要	
		背後が不安定な状況にあるため対策が必要（マーキングを実施）。	
		判定	a
写真番号	20-03	調査日	2012/4/6~17
写真名称	うき状況

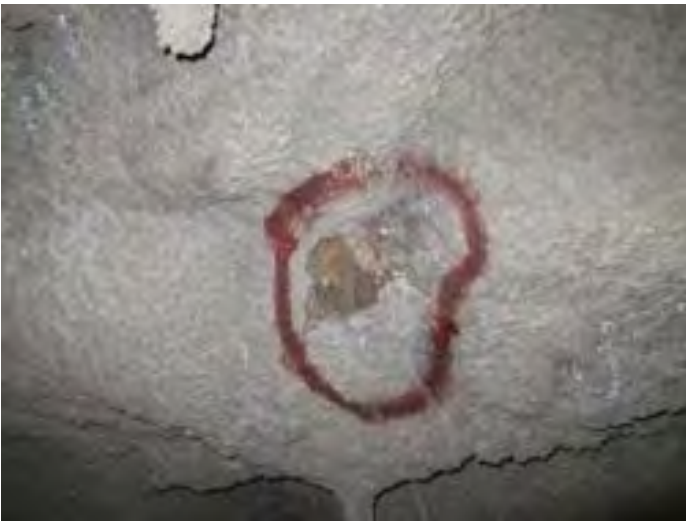
状況概要	
		背後が不安定な状況にあるため対策が必要（マーキングを実施）。	
		判定	a

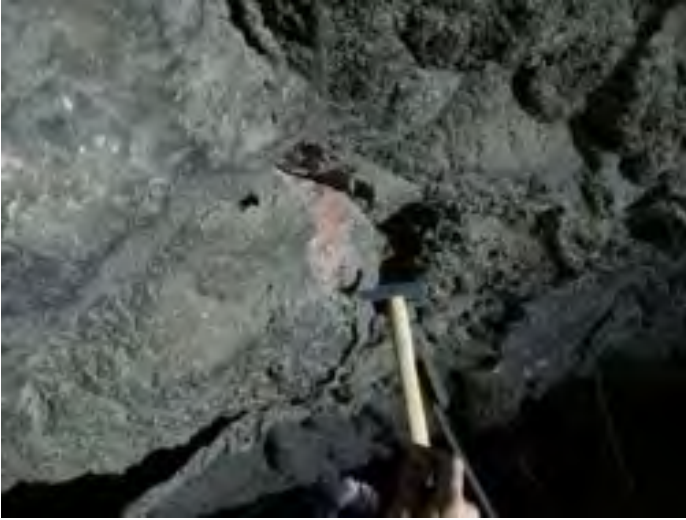
Tunnel No.2			
写真番号	20-04	調査日	2012/4/6~17
写真名称	はく落状況

状況概要	
		不安定箇所に対して叩き落としを実施。吹付けコンクリート厚さは3cm程度。	
		判定	b
写真番号	20-05	調査日	2012/4/6~17
写真名称	はく落状況

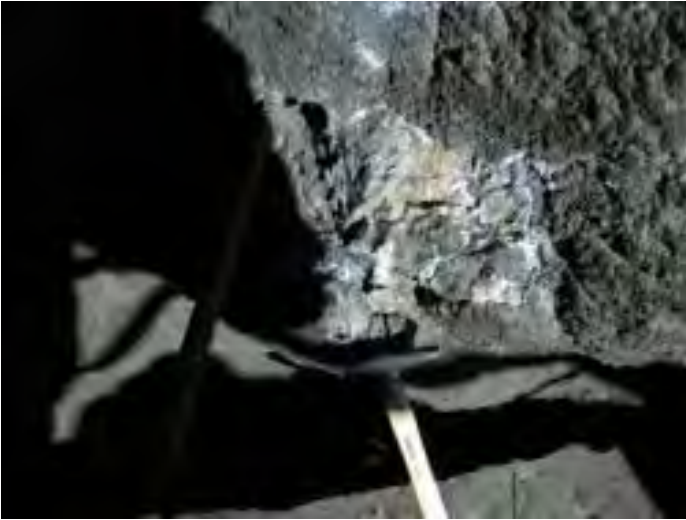
状況概要	
		不安定箇所に対して叩き落としを実施した。	
		判定	b
写真番号	20-06	調査日	2012/4/6~17
写真名称	はく落状況

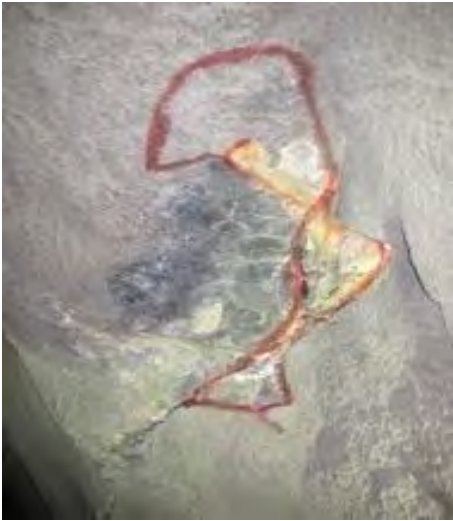
状況概要	
		部分的に不安定な箇所が残っているため対策が必要（マーキングを実施）。	
		判定	a

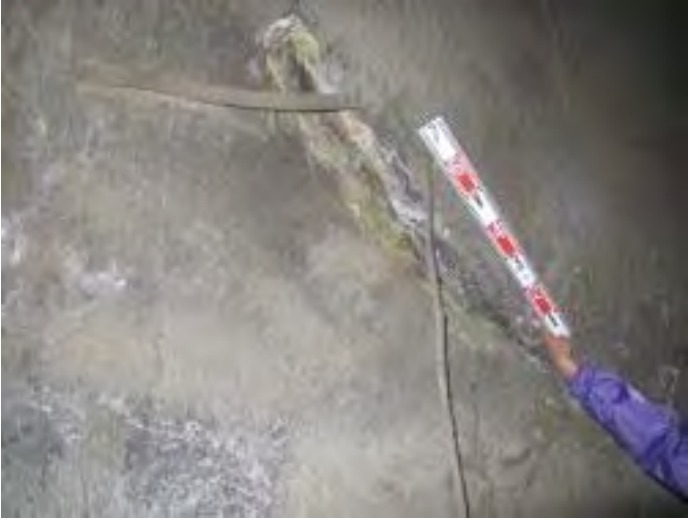
Tunnel No.2			
写真番号	21-01	調査日	2012/4/6~17
写真名称	はく落状況

状況概要	
		幅10cmの断層に沿ってコンクリートがはく離しやすい状況にある。断層部以外は硬質の石灰岩が分布する。対策が必要	
		判定	a
写真番号	21-02	調査日	2012/4/6~17
写真名称	はく落状況

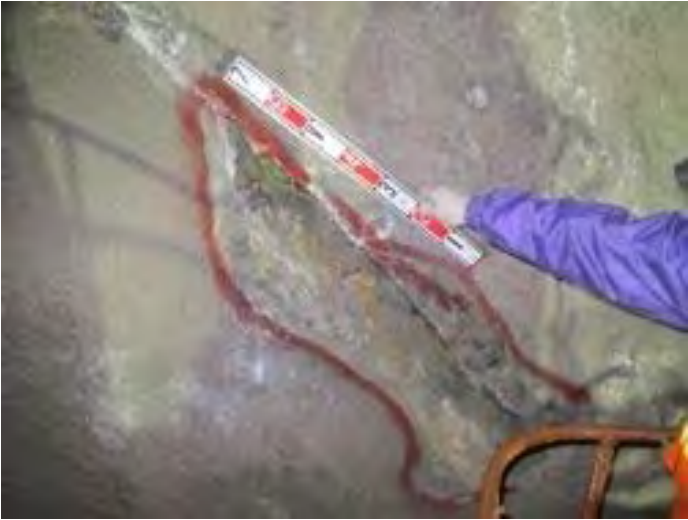
状況概要	
		断層の走行傾斜はN30°W50°S。不安定な状況にあるため対策が必要（マーキングを実施）。	
		判定	a
写真番号	21-03	調査日	2012/4/6~17
写真名称	はく落状況

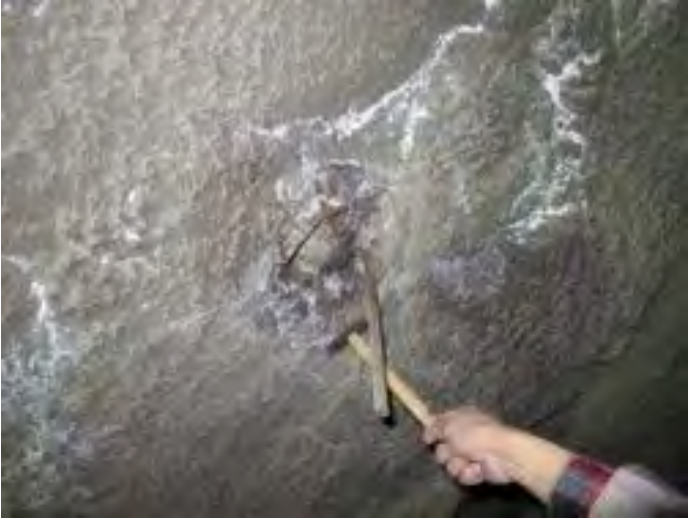
Tunnel No.2			
写真番号	21-04	調査日	2012/4/6~17
写真名称	はく落状況

状況概要	
		不安定箇所に対して叩き落としを実施した。	
		判定	b
写真番号	21-05	調査日	2012/4/6~17
写真名称	はく落状況

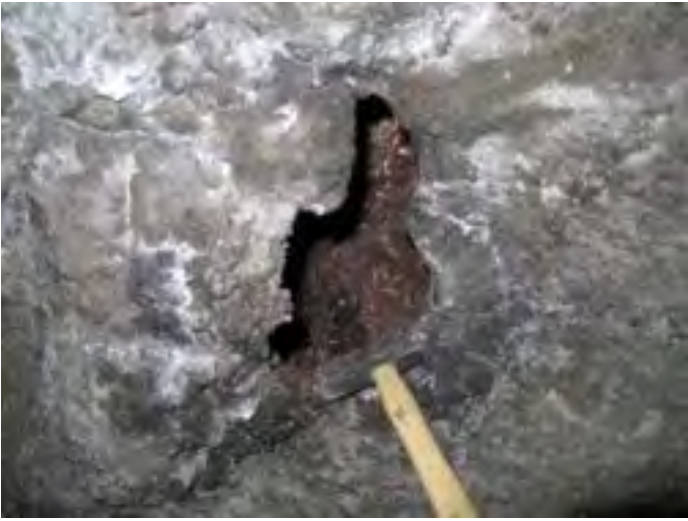
状況概要	
		-	
		判定	a

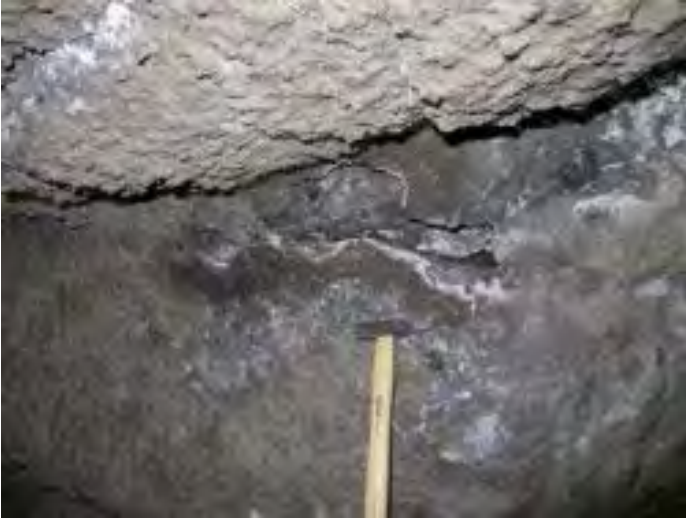
Tunnel No.2			
写真番号	23-03	調査日	2012/4/6~17
写真名称	はく落状況

状況概要	
		不安定な状況にあるため対策が必要（マーキングを実施）。	
		判定	a
写真番号	23-04	調査日	2012/4/6~17
写真名称	天端崩落部状況

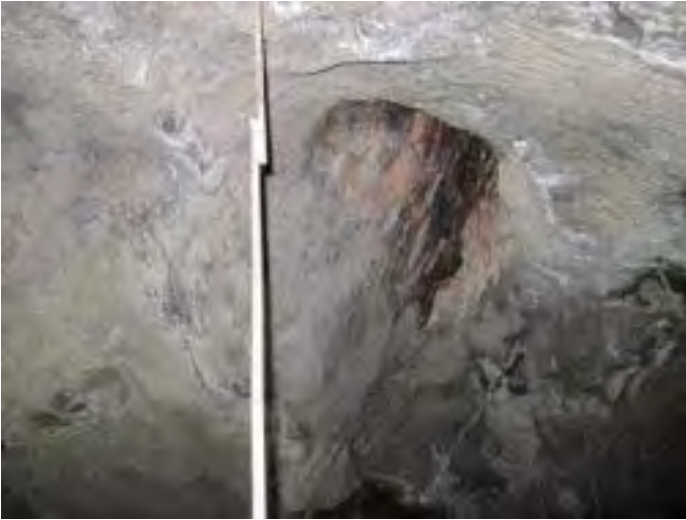
状況概要	
		上部に不安定な岩塊が存在する。早急に対策が必要。	
		判定	2a
写真番号	23-05	調査日	2012/4/6~17
写真名称	右側肩部崩落状況

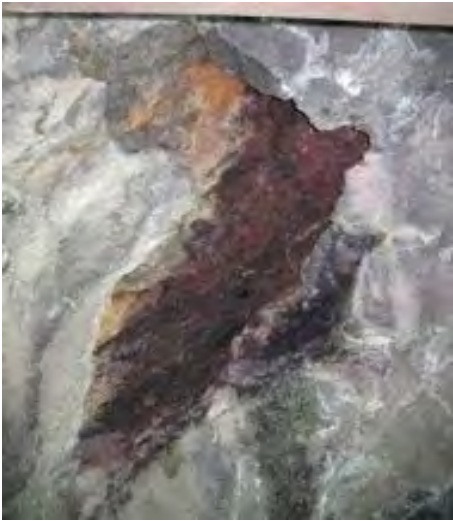
状況概要	
		不安定な状況にあるため、早急に対策が必要。	
		判定	2a

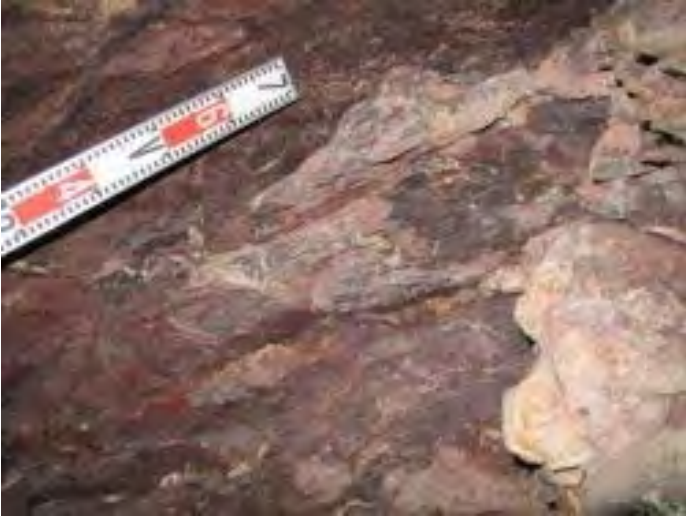
Tunnel No.2			
写真番号	23-06	調査日	2012/4/6~17
写真名称	天端崩落部状況

状況概要	
		23-04の近影写真。断層による不安定な土砂部が存在している。	
		判定	2a
写真番号	23-07	調査日	2012/4/6~17
写真名称	天端崩落部状況

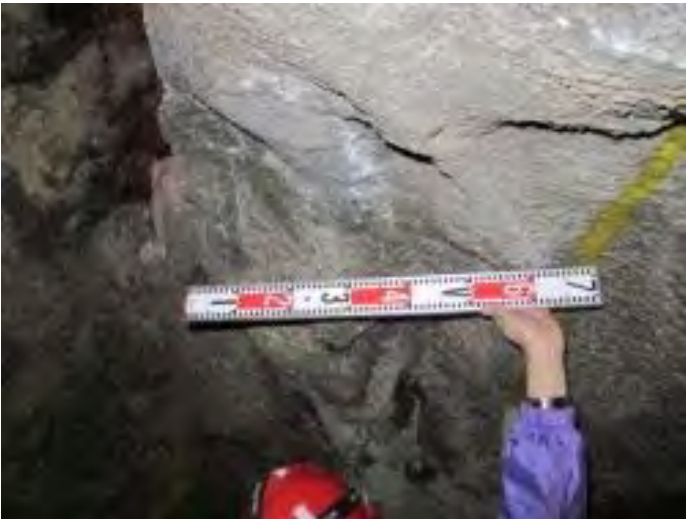
状況概要	
		対策工実施予定箇所の状況。	
		判定	2a
写真番号	23-08	調査日	2012/4/6~17
写真名称	右側肩部崩落状況

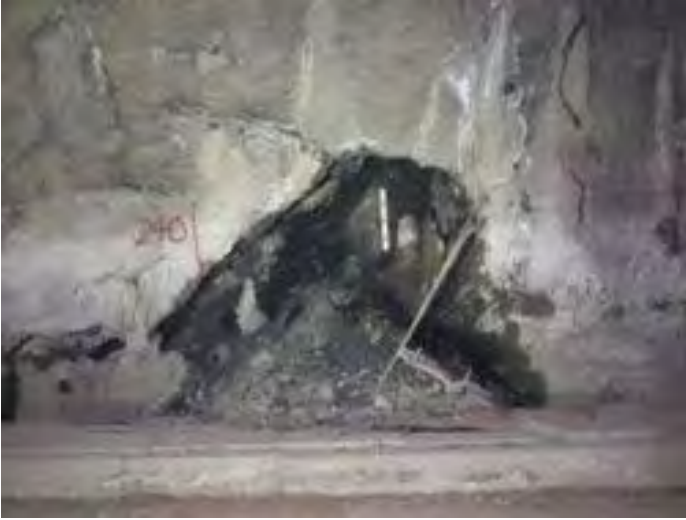
Tunnel No. 2			
写真番号	23-09	調査日	2012/4/6 ~ 17
写真名称	右側下部崩落状況

状況概要	
		<p>第一次調査時（1年前）より崩落規模が拡大している。不安定な状況にあるため、早急に対策が必要。</p>	
		判定	2a
写真番号	23-10	調査日	2012/4/6 ~ 17
写真名称	右側下部崩落状況

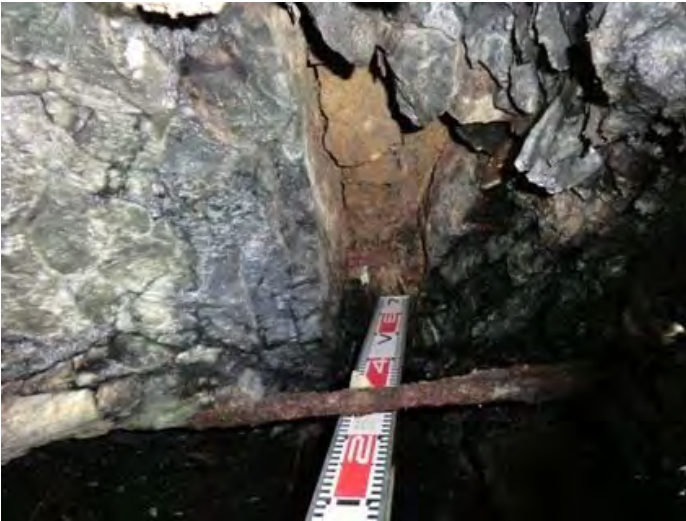
状況概要	
		<p>吹付けコンクリートの背面でも高さ0.6m程度の高さの抜け落ちが発生している。</p>	
		判定	2a

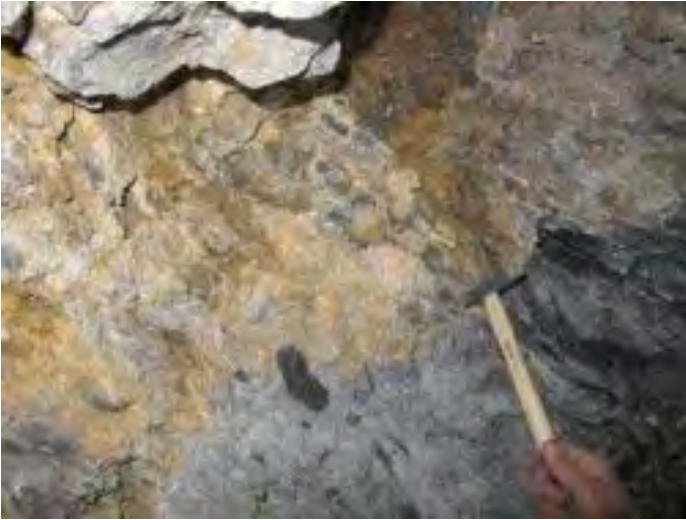
状況概要	
		拡大写真 断層部で、れき混じり土砂状である。	
		判定	2a
写真番号	24-03	調査日	2012/4/6~17
写真名称	天端部崩落状況

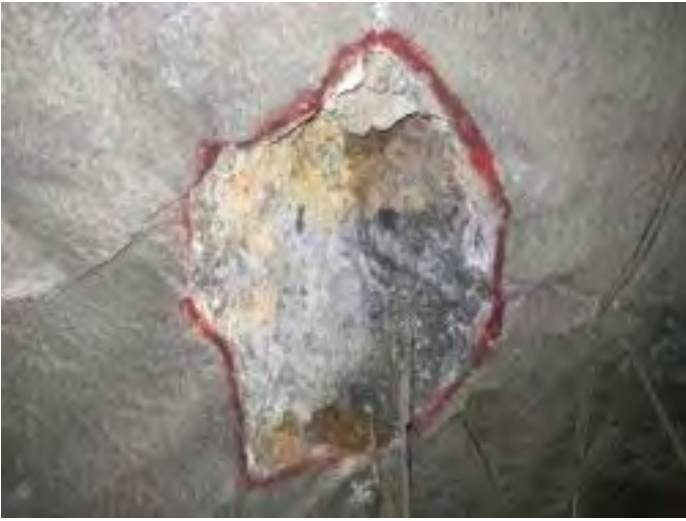
状況概要	
		マーキング実施状況 設備吊り下げのための鉄筋は安定した状態にある。	
		判定	2a

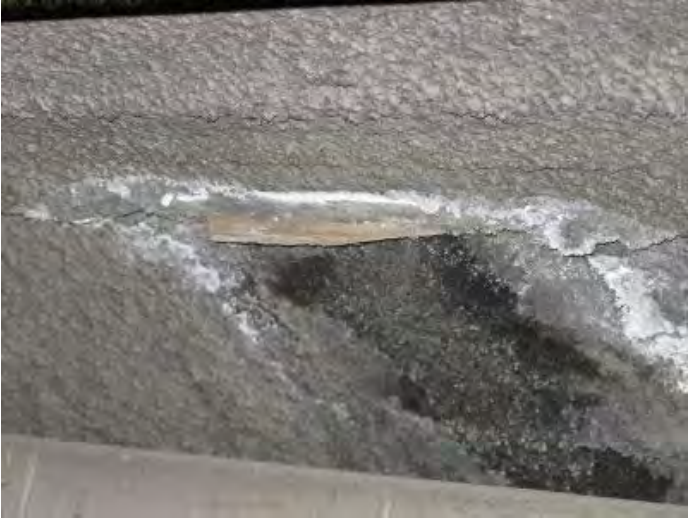
Tunnel No.2			
写真番号	28-01	調査日	2012/4/6~17
写真名称	吹付けコンクリート状況

状況概要	
		型枠の板が残っている状況が確認できる。	
		判定	b
写真番号	28-02	調査日	2012/4/6~17
写真名称	吹付けコンクリート状況

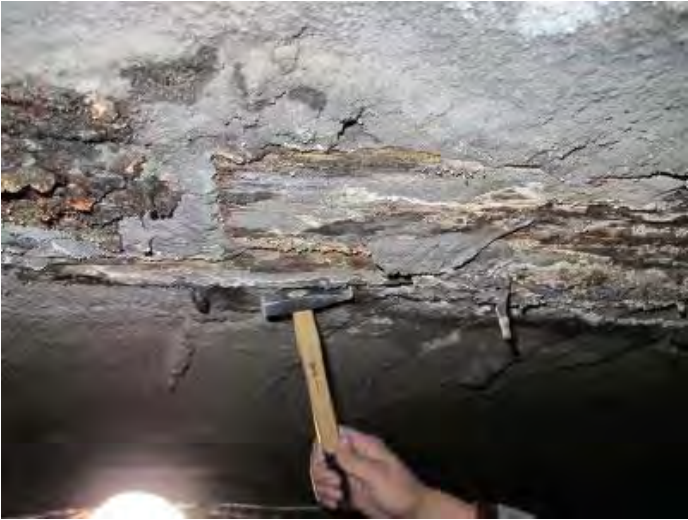
状況概要	
		型枠の板が残っている状況が確認できる。不安定なコンクリートに対しては叩き落としを実施した。	
		判定	b
写真番号	28-03	調査日	2012/4/6~17
写真名称	はく落状況

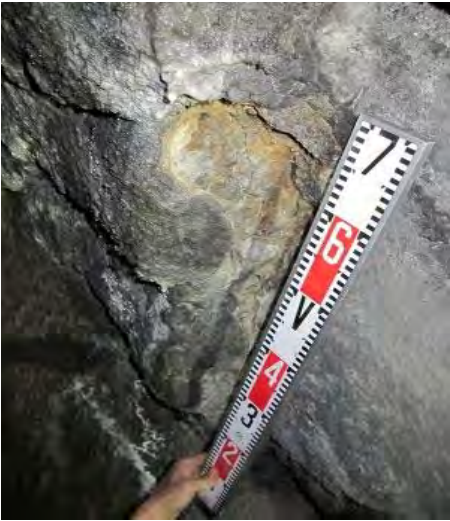
状況概要	
		不安定な箇所に関しては叩き落としを実施した。	
		判定	b

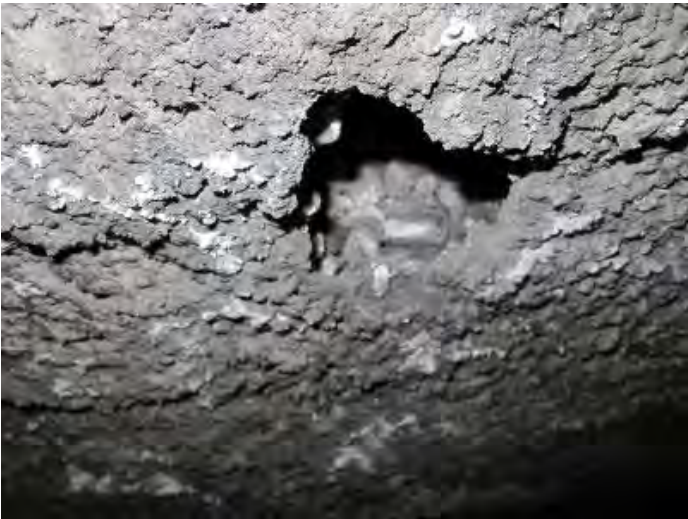
状況概要	
		覆工表面にジャンカが存在する。骨材は安定している。ジャンカの厚さは10cm程度である。	
		判定	b
写真番号	31-03	調査日	2012/4/6~17
写真名称	継ぎ目の状況

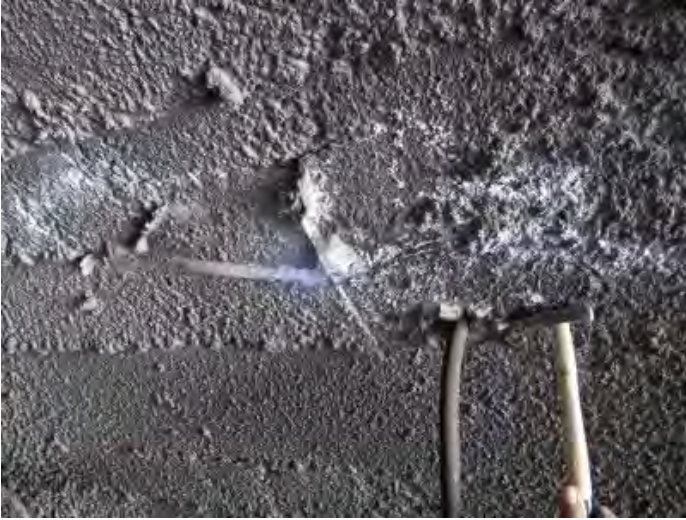
Tunnel No.2			
写真番号	33-02	調査日	2012/4/6~17
写真名称	天端の状況

状況概要	
		吹付けコンクリート中に段ボール紙が確認される。	
		判定	b
写真番号	33-03	調査日	2012/4/6~17
写真名称	はく落状況

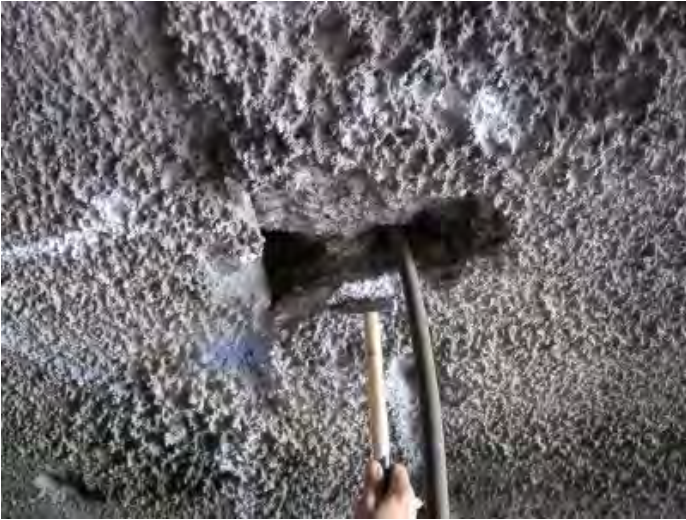
状況概要	
		不安定箇所に関しては叩き落としを実施した。	
		判定	b
写真番号	33-04	調査日	2012/4/6~17
写真名称	木製型枠の状況

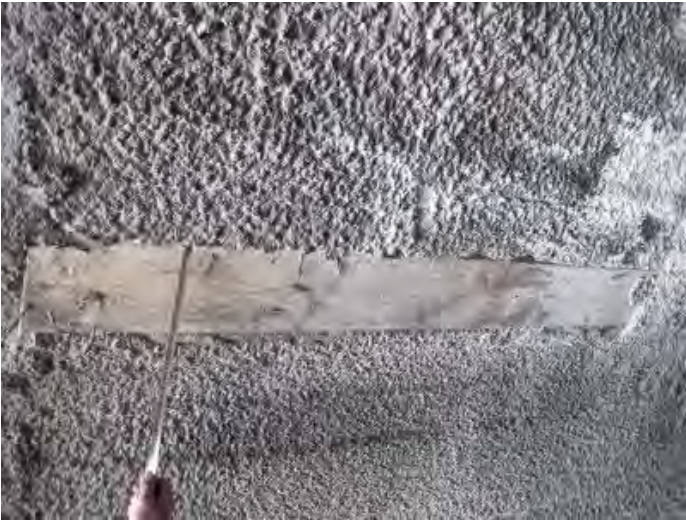
状況概要	
		吹付けコンクリート中に残存する木製型枠の状況。不安定な表面の吹付けコンクリートに対しては、叩き落としを実施した。	
		判定	b

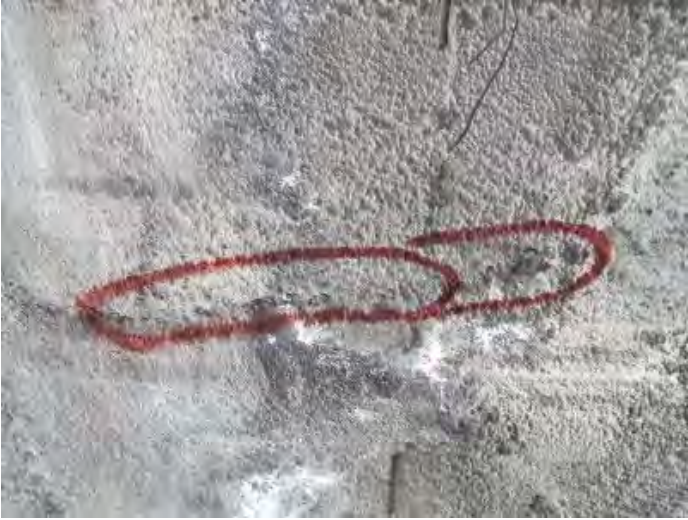
Tunnel No.2			
写真番号	34-04	調査日	2012/4/6~17
写真名称	ジャンカの状況

状況概要	
		<p>覆工表面にジャンカが存在し、骨材が非常に不安定な状況。対策が必要（マーキングを実施）。</p>	
		判定	a
写真番号		調査日	
写真名称			
		状況概要	
		判定	
写真番号		調査日	
写真名称			
		状況概要	
		判定

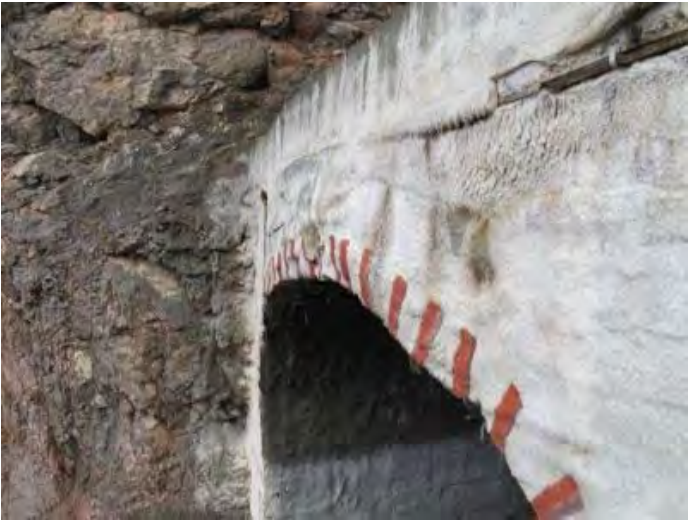
状況概要 -	
		判定	-
写真番号	B-03	調査日	2012/4/14
写真名称	起点側坑門工 面壁上部の状況

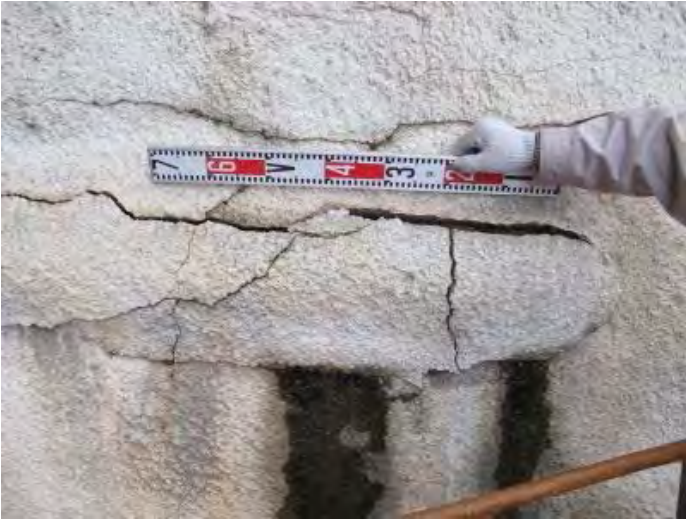
Tunnel No.2			
写真番号	B-04	調査日	2012/4/14
写真名称	起点側坑門工 面壁側部の状況		
 		状況概要	
		-	
		判定	-
写真番号	B-05	調査日	2012/4/14
写真名称	起点側坑門工 面壁左側上部 うきの状況。

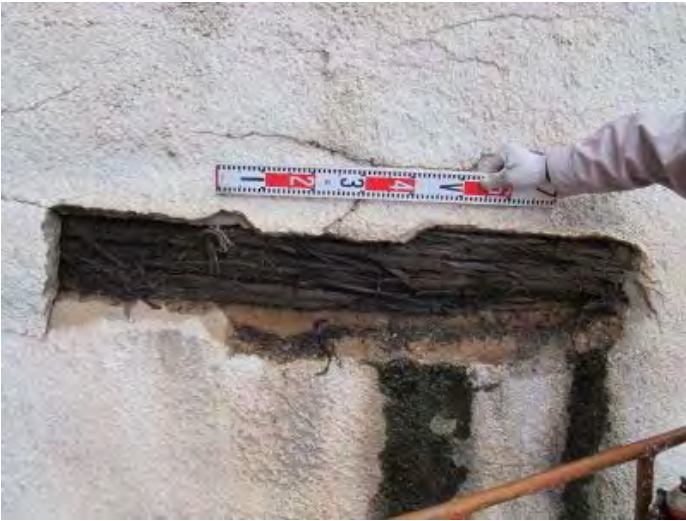
状況概要	
		面壁左側上部 B-05に対して叩き落としを実施。	
		判定	-

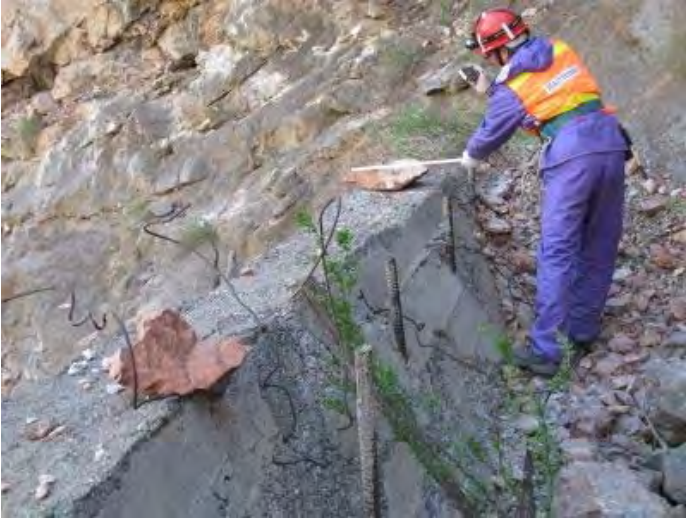
状況概要	
		面壁天端に存在する落石（0.3m × 0.3m × 0.2m）。	
		判定	-
写真番号	B-08	調査日	2012/4/14
写真名称	起点側坑門工天端状況

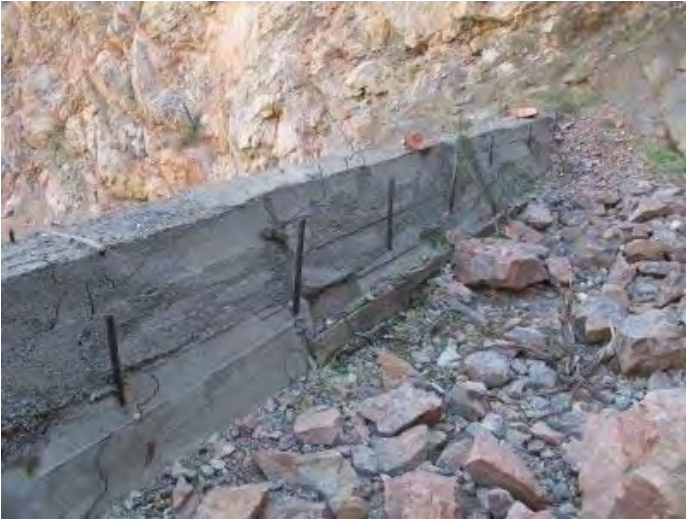
状況概要	
		面壁背面の状況。	
		判定	-
写真番号	B-09	調査日	2012/4/14
写真名称	起点側坑門工天端状況

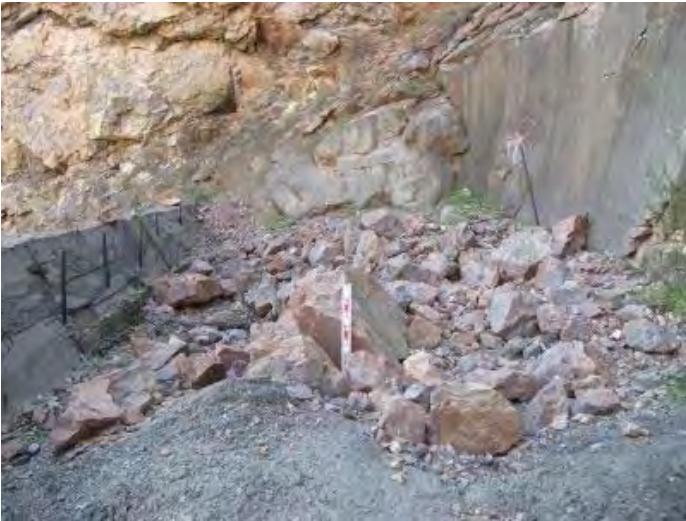
状況概要	
		面壁背面の状況、多数の落石（最大サイズ1.0m × 1.0m × 1.2m）が存在する。	
		判定	-

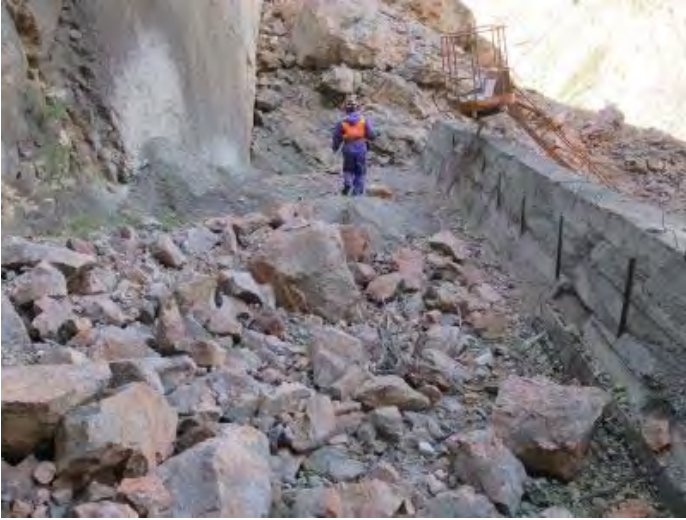
状況概要	
		面壁背面の状況、多数の落石（最大サイズ1.0m×1.0m×1.2m）が存在する。	
		判定	-
写真番号	B-11	調査日	2012/4/14
写真名称	近点側坑門工状況

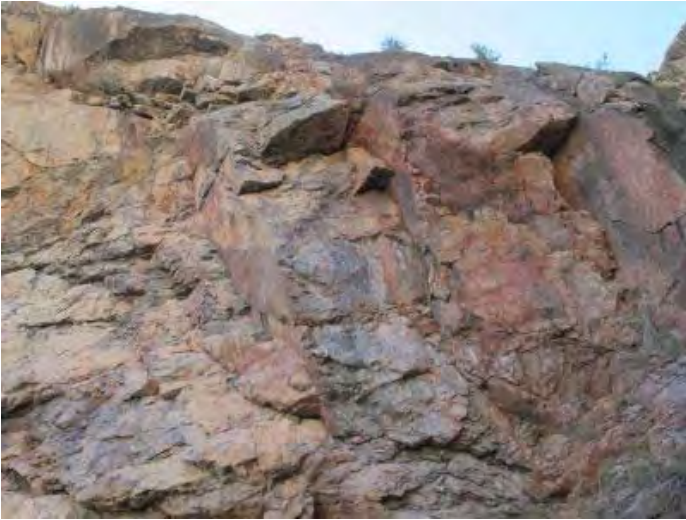
状況概要	
		坑門工横の岩盤白のマーク部に直径1m程度の岩塊の抜けた形跡が認められる。	
		判定	-
写真番号	B-12	調査日	2012/4/14
写真名称	起点側坑門工状況

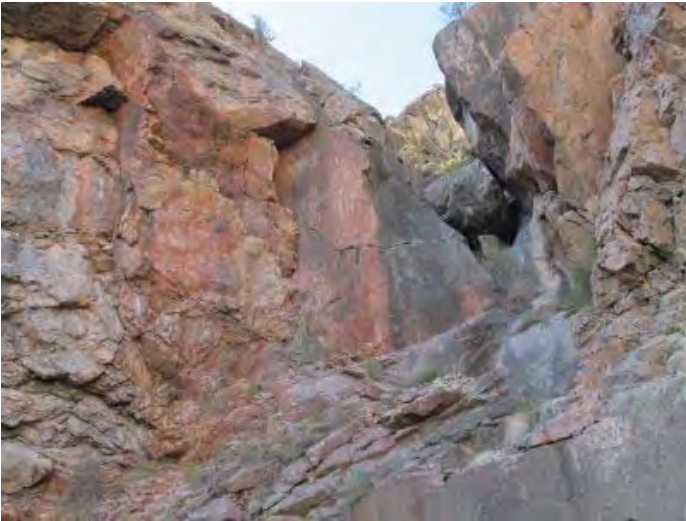
状況概要	
		坑門工背後の岩盤状況、急斜面で落石の発生源となる。	
		判定	-
