### 3. 省エネルギー診断内容

## 5. 省エネルギー診断結果

大気汚染対策能力強化プロジェクト

UGUUJ - SWEET & BISCUIT ウォークスルー省エネルギー診断報告書

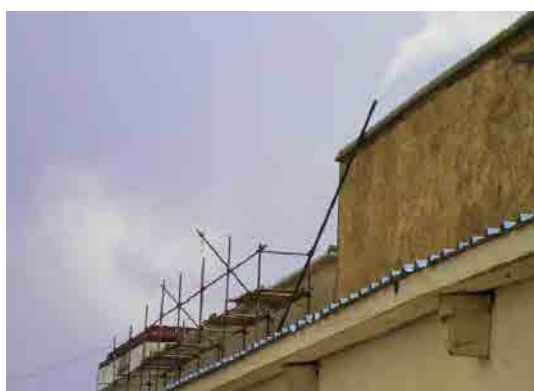
第4火力発電所と、2t/hの蒸気を受け入れる契約となっており、使い切れない余剰分は大気放出されている。(図-5-1-1, 図-5-1-2参照)

図-5-1-1: 余剰蒸気の大気放出  
(2011年6月)

このような状況は、工場における蒸気に関する省エネルギー対策推進を阻害するものであり、今後の課題として、契約面での改善が必要である。

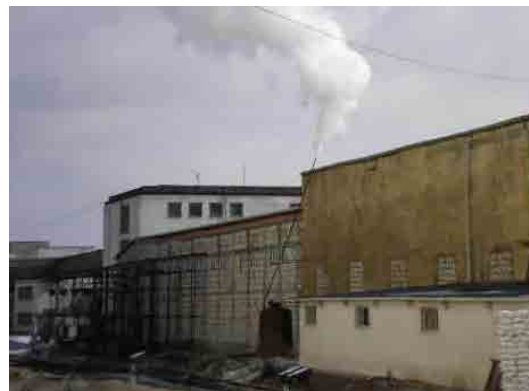
図-5-1-2: 余剰蒸気の大気放出  
(2011年3月)

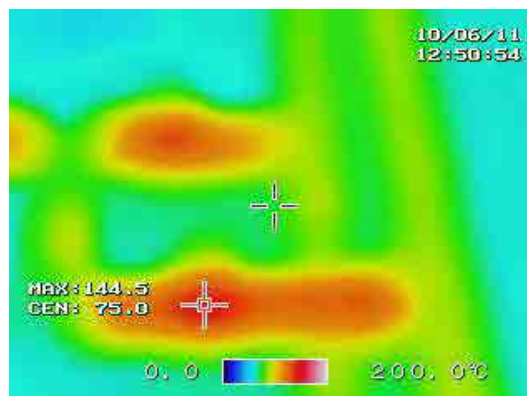
蒸気配管のバルブ、フランジが総て保温されておらず、またパイプ自体も保温されていない個所がある。そのため、これらの部分から大きな放散熱ロスを生じている。(サーモカメラ写真参照)  
また、配管保温厚さも小さいとともに、保温破損個所も見受けられる。

図-5-3-2: 左のサーモカメラ写真

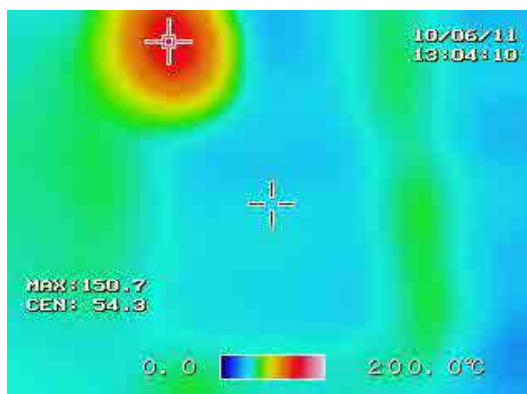
図-5-4-2: 左真のサーモカメラ写真

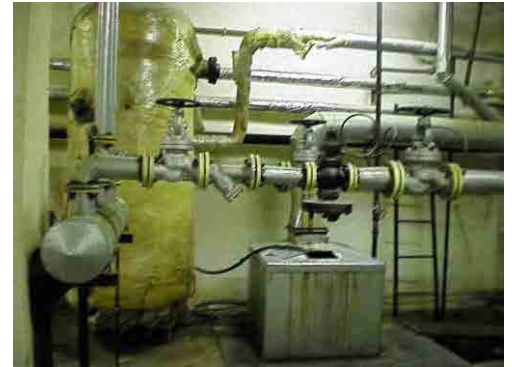
飼料工場の蒸気受入れ箇所にて、図-5-8に示す様な大容量のドレンセパレーターが設置されており、表面積が大きいこと、また、グラスウールの保温厚も約20mmと薄いことから、大きな熱散熱が発生している。

図-5-8: 飼料工場ドレンセパレーター

既設の大容量ドレンセパレーターを、図-5-8に示す小型のドレンセパレーターに取替え、放散熱ロス(蒸気ロス)を削減する。

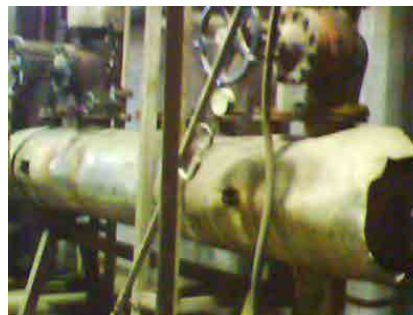
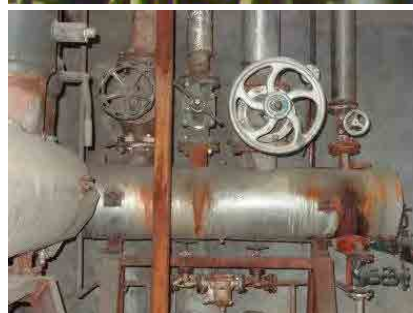
図-4-1-3 各蒸気ヘッダーのサーモ写真と通常写真

- 1) バルブ類、蒸気ヘッダー末端、また配管の一部等が保温されていない
- 2) ボイラ廻りのバルブ、スチームヘッダーのマンホールからの蒸気漏洩が多い
- 3) 工場へ送気される蒸気配管のドレンセパレーター廻りの保温状況が非常に悪い。
- 4) 蒸気圧力は、4～12.5barの間で調整されるが、12.5barに達した場合、燃焼を停止し、更に圧力が15～16barになると、蒸気は大気放出される。

蒸気配管の保温状態は概ね良好であるが、蒸気配管のバルブフランジが総て保温されておらず、またパイプ等も保温されていない個所がある。

これらの部分から大きな放散熱ロスを生じている。(図-4-1-3のサーモカメラの写真参照)

図-4-1-1に示すように、バルブについては保温ジャケットによる保温が、施工も簡単であり、保温効果が高いので本方法を推奨する。

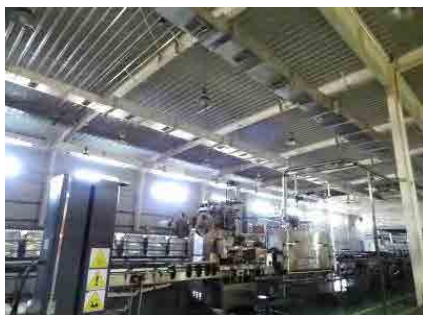
図-4-4-1 照明の例

1) 照明に関しては、以下の状況から良い状況にある。

- ① 不要な照明の消灯
- ② 工場での自然採光の採用

梱包工場の自然採光と消灯

機械室の自然採光と消灯

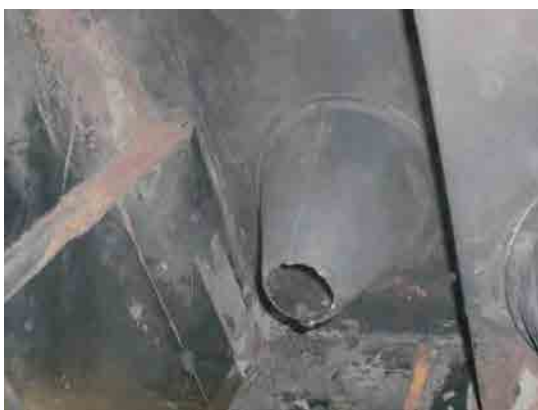
サイクロンの灰による閉塞防止対策としては、一度灰が堆積すると簡単には排出出来なくなるので定期的な排出を実施すること、Hopper の斜面に灰が堆積し難いよう Hopper の角度を大きくして灰を流れ出し易くする事、サイクロンの底面の灰排出口まで灰が貯まるとサイクロンが機能しなくなるので Hopper の灰の保有容量を多くする事などの改善が必要と考える。（図－6）

図 - 5 サイクロン底面

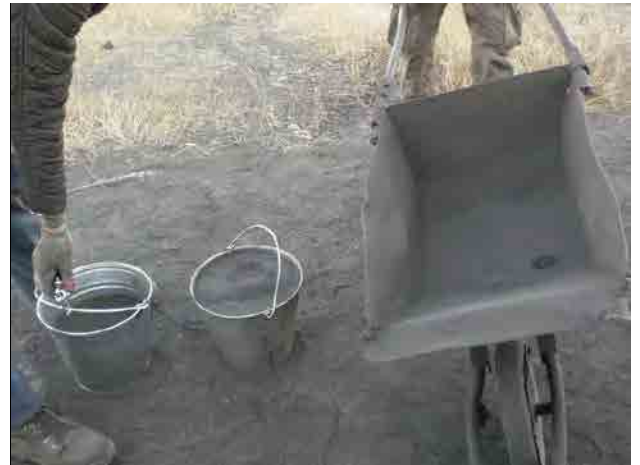
測定前のサイクロンからの灰出し（約 10kg）

- ①測定開始前のサイクロンの灰出しは、Operator の普段のやり方で実施したので不完全であった可能性が高い。
- ②石炭の投入方法は他の HOB と異なり、シャベルの 1 回の量が約半分で、炭層を薄く投入している。投炭後は Fan を停止する。(熱負荷が低い時期なので、そのようにしている可能性もある) したがって O<sub>2</sub> の変動は少ない。
- ③サイクロンの灰出しは、フランジを開いただけでは、バケツに 1 杯しか出てこない。Hopper の底をたたくと、さらに 1 杯ほど出てきた。サイクロンの Casing の側面 (サイクロンの下部を結合している Plate の有る個所を叩くと、さらに灰が出てきて、最終的には 4 杯分 (15kg/2.5hr) の灰が採取された。
- ④この HOB の誘引 Fan (ロイシア製) は故障して、中国製に取り替えたが、容量が不足しており十分な Draft を得ることができないので、炉内のマイナス圧は小さく時々、火の粉が」噴出す。また、誘引 Fan 出口とレンガ積みの煙道との接合部の Seal が悪く、Fan で昇圧された排ガスが Leak して、煤塵がボイラ室内に噴出している。給水 Pump は 1 台故障して取り外しており、予備機のない状態で運転している。

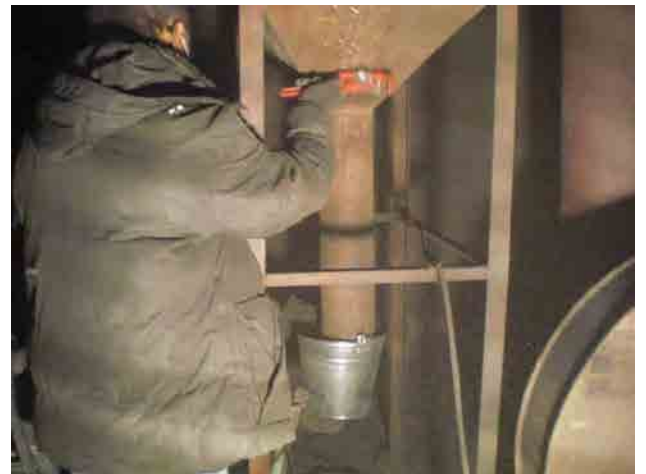
サイクロン捕集灰採集（ハンマリング）

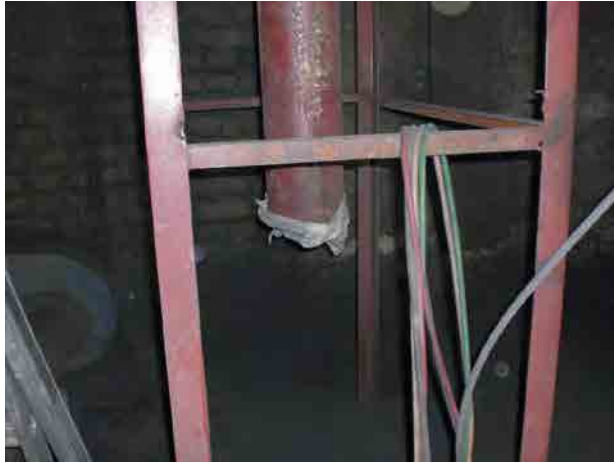
サイクロン灰出し口

- ① 安定運転での煙色は#41より薄い感じがする。(サイクロンで良く捕集されている?)  
サイクロンは測定前後で入念にハンマリングした。
- ② **Stoker** 上のクリンカを **HOB** 後部に送り出し、灰出し口からクリンカを排出した後は、投炭 3~4 回 (7 回/毎投炭) の間は、投炭時の投炭口からの火の粉の噴き出しが激しく、煙色も濃くなる。それ以降は安定している。(空気の流通が良くなると、投炭した瞬間に急激な燃焼が起こる。また、空気の流通の良い個所は、粉炭がそのまま、吹上られる? なお、**Stoker** 上に炭層が形成されれば、安定した燃焼となる。)
- ③ サイクロンの灰出し後は、サイクロン灰出し口が負圧になり空気を吸込むので、ウェスを巻いて **Seal** した。30 分ほど経過すれば、灰が貯まり、**Material Seal** が効いており、ウェスを外すとフランジの隙間から灰がこぼれ落ちる。

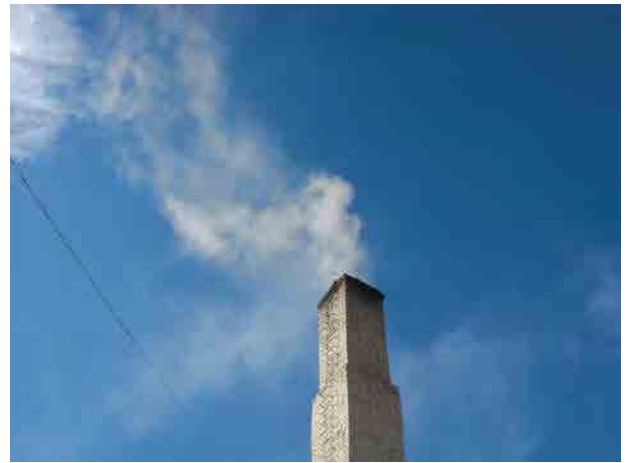
煙突の煙

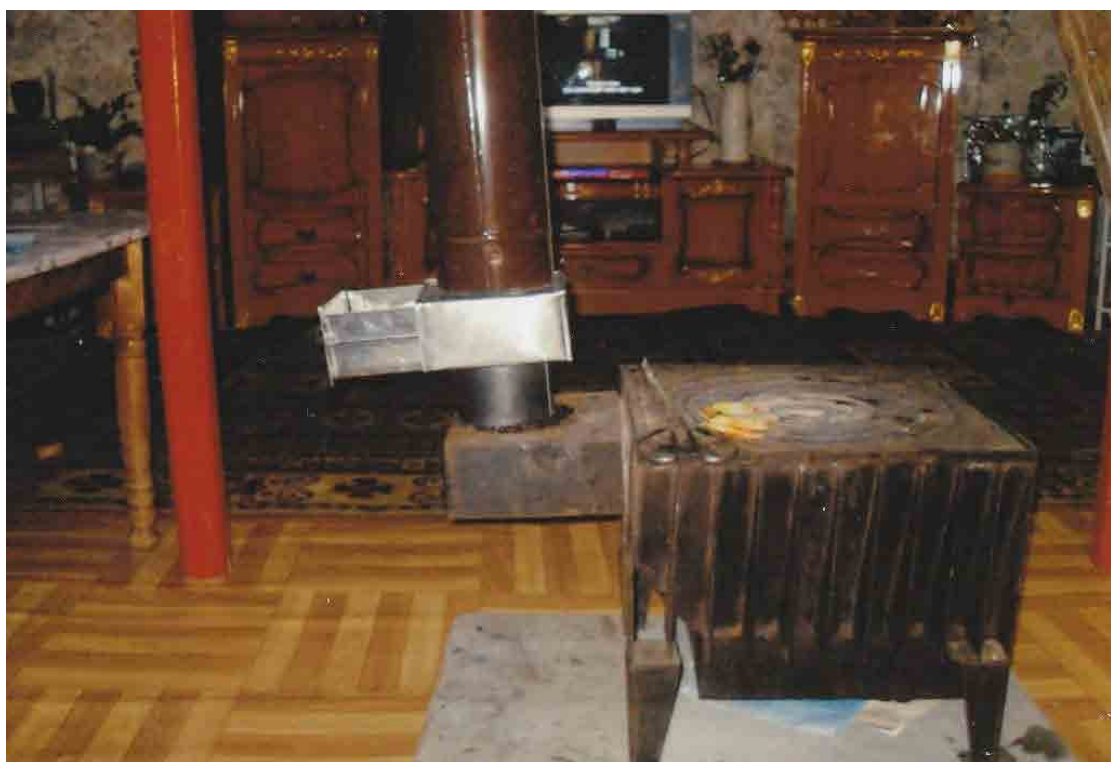
- ・ 排ガスを細かい Mesh の金網で捕集するもので、金網の密度、面積次第でかなりの集塵効果が期待できる。ただし、金網の掃除を頻繁にしないと、目詰まりを起こしてゲルストーブに供給される空気量が低下し、酸欠状態の燃焼を起こす可能性がある。
- ・ 細かい Mesh の金網でバイジンを捕集するので、金網の Mesh が細かければ除塵効果は大きいですが、早く閉塞してしまう。除塵できるのは比較的、粒径の大きいバイジンで微細なものは除去する事はできない。金網はゲルストーブ出口の引出し式の箱の中にあり、掃除はしやすい。
- ・ 金網が目詰まりすると、酸欠状態の燃焼を起こす可能性がある。ゲルストーブ出口から屋外に至るまでの煙突の途中に、排ガスが漏れだす個所があるのは危険である。
- ・ 除塵はできるが、金網が目詰まりを起こした時に掃除を忘れると酸欠状態の燃焼を起こす可能性があり、安全対策に対する懸念から採用に対しては問題が多い。

構造；Box内に金網が入っており、付着したススは引出し式で取り出して清掃する。

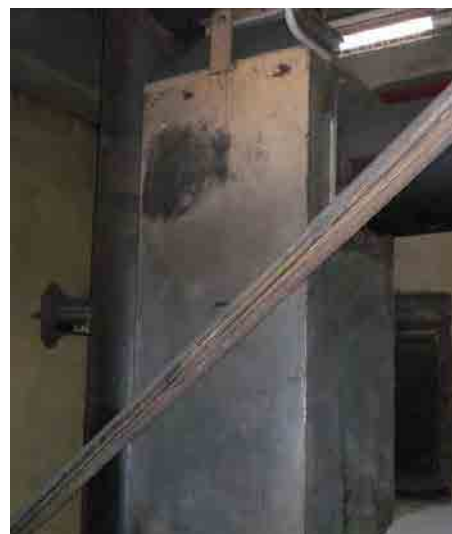
(3) タール対策設備がない

石炭から揮発分としてタールが発生する。タールは低温で液化する。液体となったタールはフィルターに付着してフィルターの目詰まりの原因となる。この対策として、事前にフィルターにダストを付着し、ダストともにタールをフィルターから払い落とすなどの対策が必要であるが、特にタール対策が採られているように見えない。

ボイラー運転員にメンテナンス状況を確認したところ、稼動以来4年間フィルターの交換を実施していない。またフィルターよりのダストの払い落としも HOB の運転が終了する4月に排ガス入り側のダクトを外して行っているとのことである。

\* 入り側ダクトも HOB 更新時に溶接構造としてしまい、フランジは1箇所のみであるので、ダクトの取り外しが出来ない構造となっているため、開放してのメンテナンスは実施されていないかもしれない。

以上の設備的な問題点およびそれに起因するメンテナンスの不備から、フィルターは破損しており、バグフィルターの機能はほとんど果たしていないと判断する。
