エジプト・アラブ共和国
橋梁維持管理能力向上プロジェクト
詳細計画策定調査報告書

平成23年12月
(2011年)

独立行政法人国際協力機構
経済基盤開発部

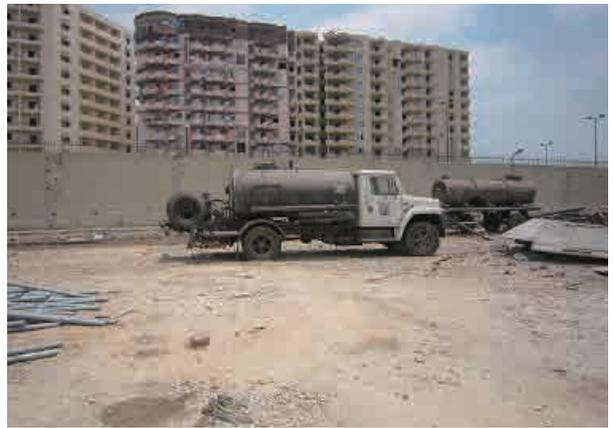
No.13 District Office

ディストリクトオフィスで使用している日常道路維持管理のための車両（アスファルトスプレッター）かなり古い。

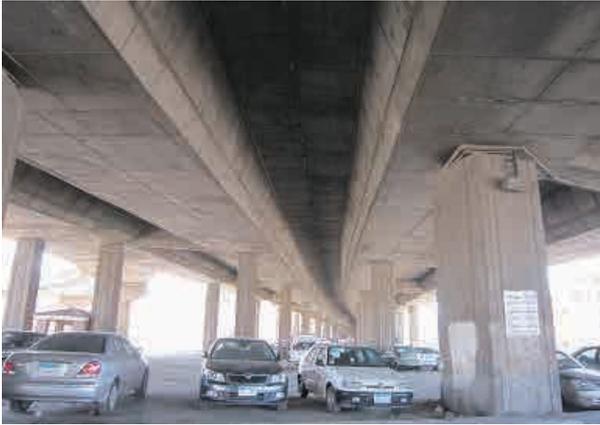
高架橋下（Otostrad Br.）

カイロ市内のリングロード高架橋下。形式はRCボックス桁、柱橋脚。大きな損傷はみられない。駐車場として使用している。

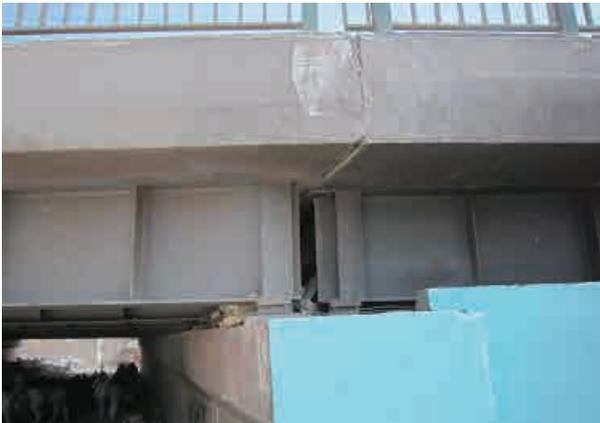
Basatee Br.

カイロ市内のリングロード高架橋。形式は単純鋼I桁。壁型式橋脚。橋梁下が火災により損傷したため再塗装している。

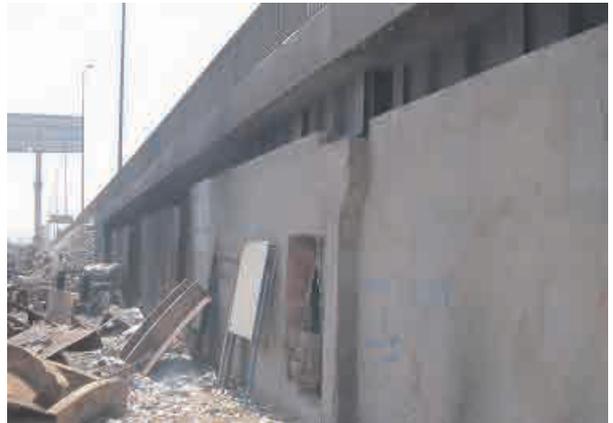
防火壁（Basatee Br.）

高架橋下での再火災防止のための、壁を設置している。住民が壁の一部を破壊している。

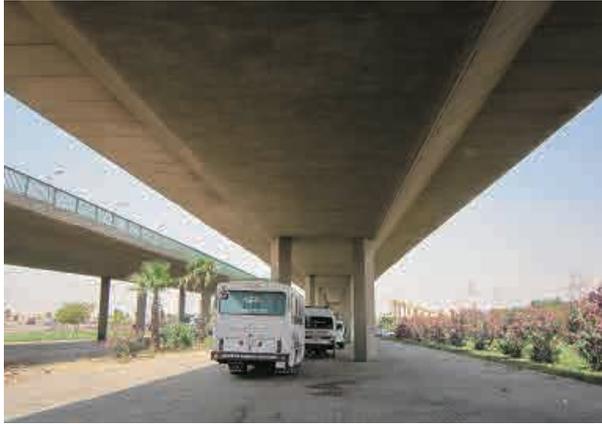
フライオーバー (10th of Ramadan Br.)
 フライオーバー高架橋。RCボックス型式で2柱橋脚。外観上は大きな損傷はない。

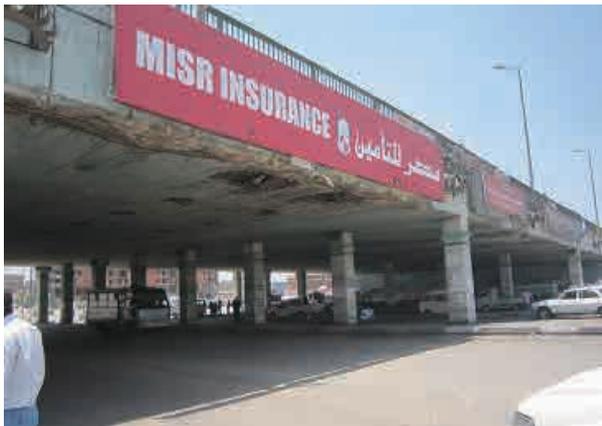
フライオーバー (Al Salam Br.)
 カイロ市内から北方向へ約 50km 郊外にある Flyover。交差道路のクリアランスが不足している。

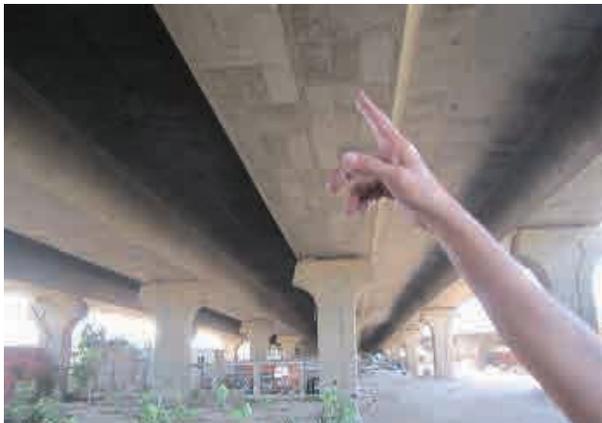
リングロード高架橋 (Al Warag Br.)
 カイロ市内のリングロード高架橋。開発公社が建設し GARBLT が管理している。形式はコンクリートボックス桁、T 橋脚。

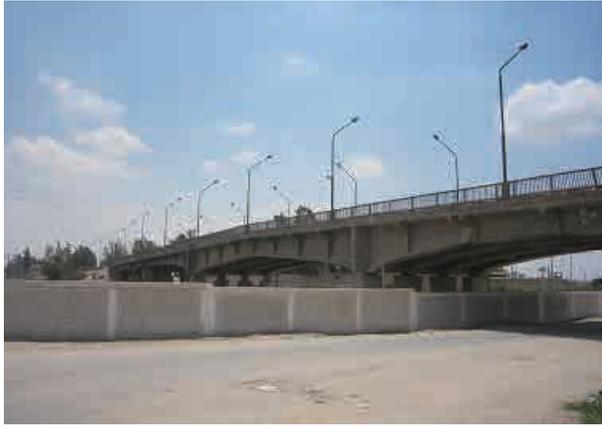
RC 連続桁 (Janakleez Br.) No.13 DO
全長 150mRC 桁アーチ型式。6 スパン。約 60 年
前に建設されたもの。補修計画では 6 スパンの
うち 1 スパンを架け替え残り 5 スパンは補修予
定。

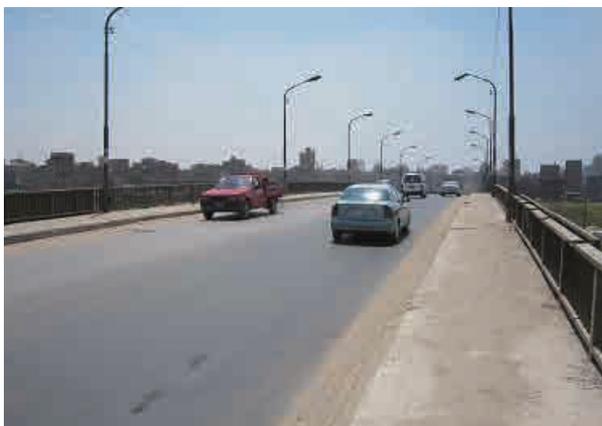
Meet Ghamr Br. (East Delta DO)
アーチ型式 RC 桁。1970 年代建設されている。
アスファルト舗装されているが橋梁施工上の課
題で平坦性に欠けている。通過車両による振動
たわみが激しく耐荷力に問題あり。

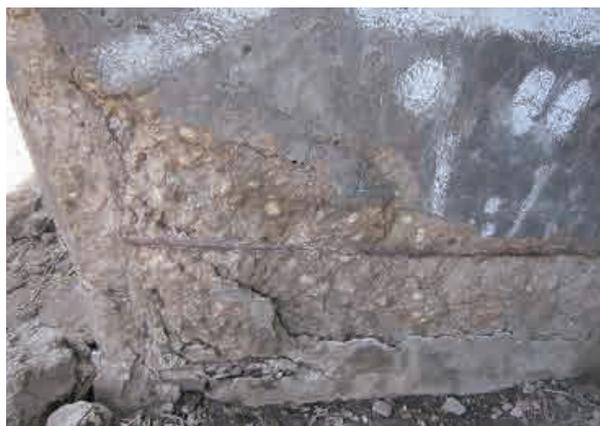
老朽化によるコンクリート剥離 (Meet Ghamr Br.) East Delta DO

橋脚は、老朽化によりコンクリート剥離して鉄筋が露出している。鉄筋は既に錆びており断面欠損を生じている。

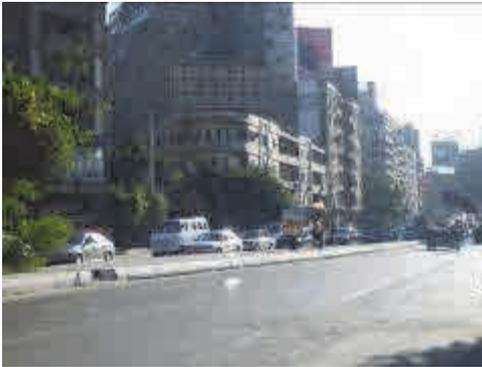
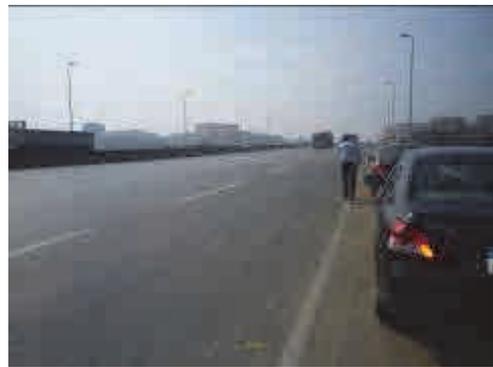
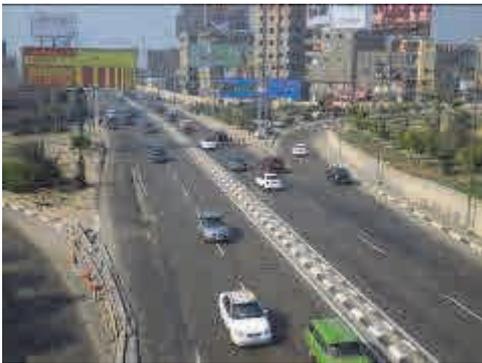
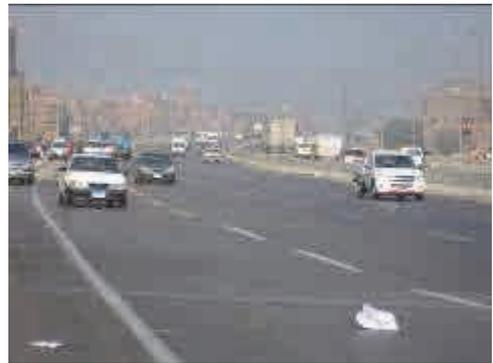
1) 路面の日常管理

カイロ市内の舗装は交通量が相当量あるものの、出来映えは別として日常管理はこまめに手を入れている状況が確認できる。

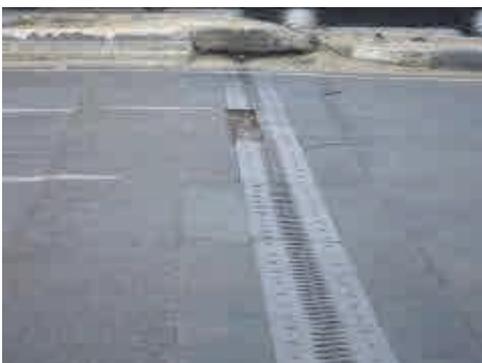
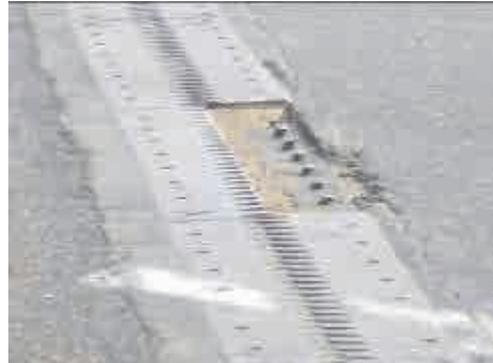
橋梁ジョイント部の補修がなされてなく、車以外にも二輪車のバイク等も数多く走っており、舗装のパッチ等で埋める応急復旧もされていないことから、交通事故の概念は低いと
思料。

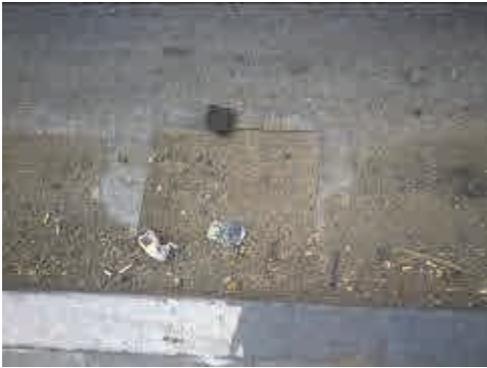
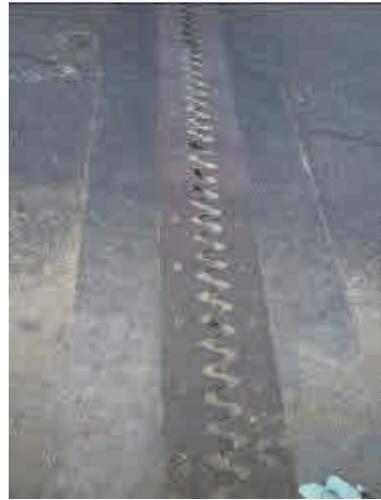
橋梁部の集水マス及びジョイント部の土砂詰まりが散見されており、日常管理が行き届いていない状況。

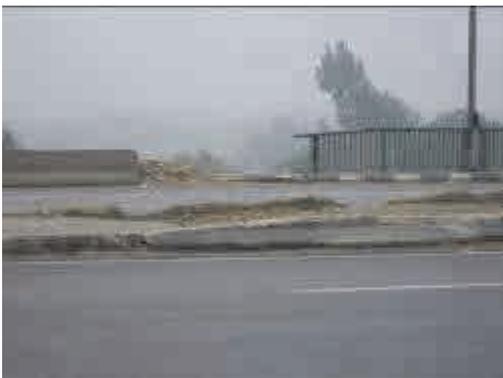
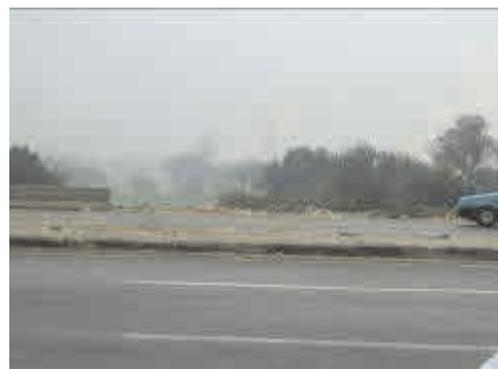
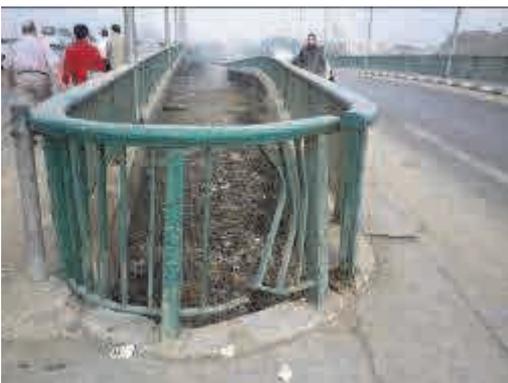
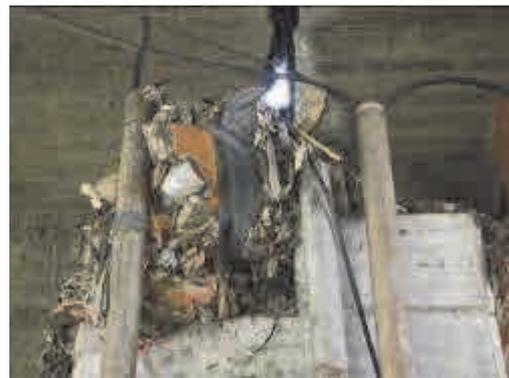
防護柵が何メートルも壊れていても、応急復旧さえしていない状況。
また、橋脚上の橋梁支承部においては、ごみ溜めの状況が散見される。

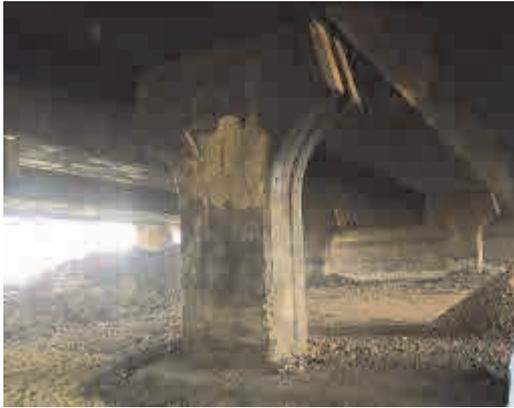
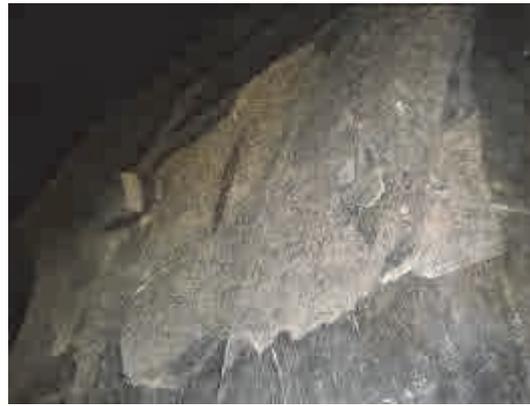
この橋の下部工廻りがごみ集積所になっており、そのごみから出火したびたび火事が生じていた。バックホウ等の重機により、残骸を処分するにあたり橋脚を一緒に削ってしまったとのこと。この大部分の橋脚がこのような状況であることから、残骸処分時の適切な管理がなされず業者任せになっていることが分かる。

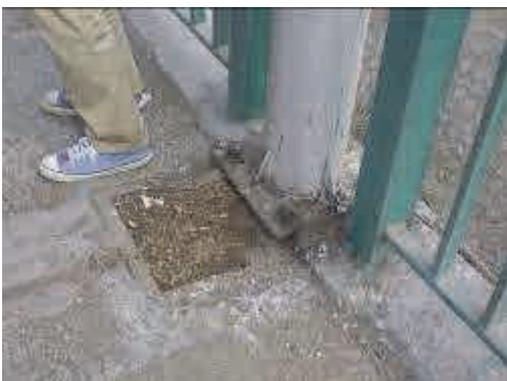
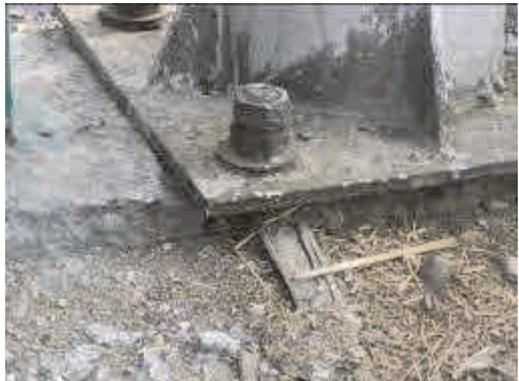
道路照明の基礎部分が施工不良（下に基礎部分のコンクリートがない）により、しっかり固定されていない箇所が多数発見された。

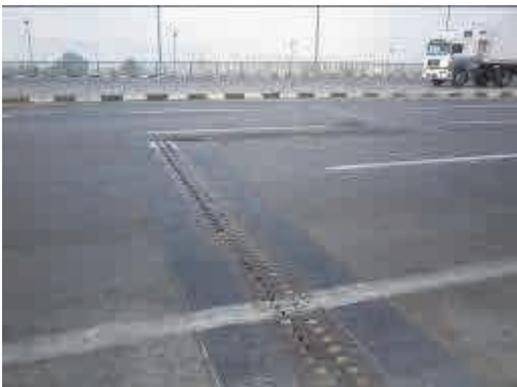
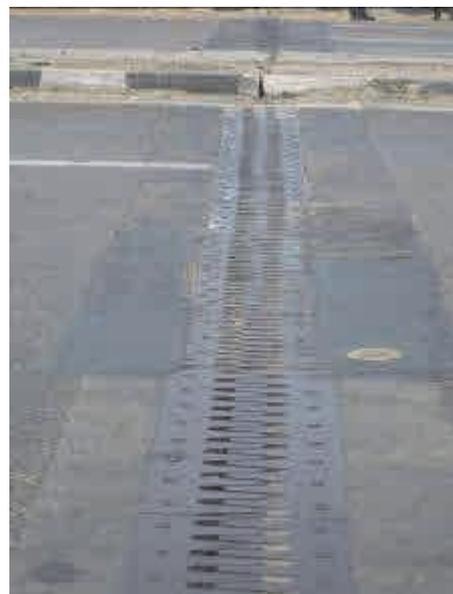
同一方向の車線上であるが、橋脚位置をずらした（橋梁下から見たが橋脚位置をずらす必要があったかは不明）ことにより路面に縦目地が発生しているが、ジョイントは特に設置されていない。

また、右記の写真は種類の違うジョイントを補修により再設置している例であるが、その

補修方法も一つ一つのジョイントが不揃いであり、地元業者の施工能力が図れる。

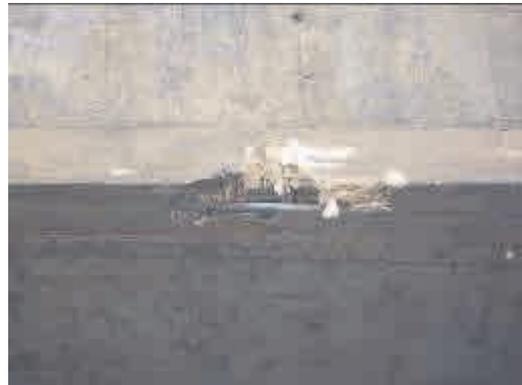
コンクリートの桁や床版の中に電気ケーブルの塩ビ管が埋設されており、それが埋め殺しにされている。これによりコンクリートの被りが不足しており、いたるところで鉄筋露出につながっている。このような添架物を構造物そのものに埋設する方法は、他橋でも散見されることから設計思想に問題あると思料。

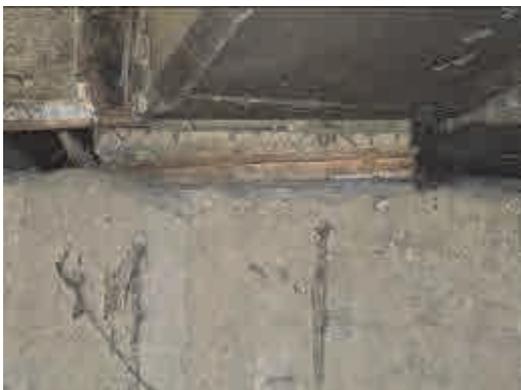
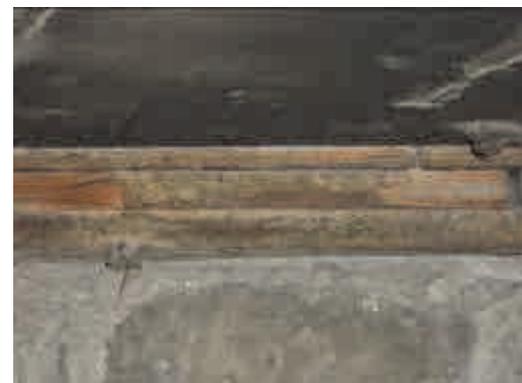
RC 橋の支承部であるが、正しい位置に支承が設置されていないばかりでなく、一部もしくは全体が木の支承となっている。数年後には木の老朽化に伴い路面上のジョイント部では大きな段差となることが予想される。

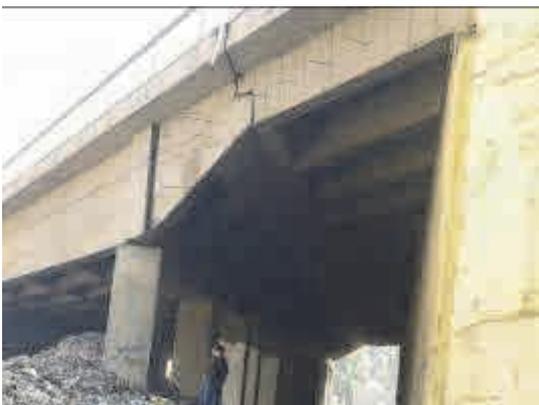
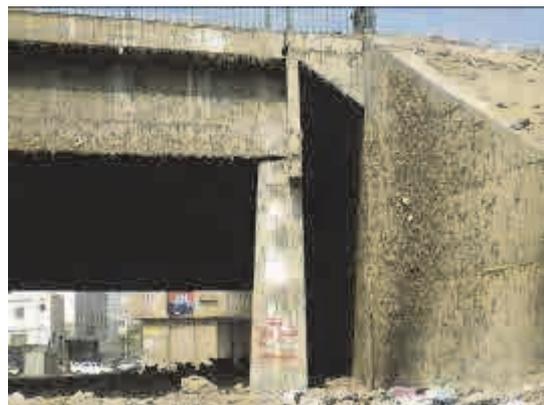
RC 橋であるが、上部工がゲルバータイプの橋が相当数あり、スパンを考えるとこのような設計にすること自体が昔の異物と思われる。

また右記の写真は、橋台の 1m 前に別に橋脚を設けており、全く不自然な設計となっている。

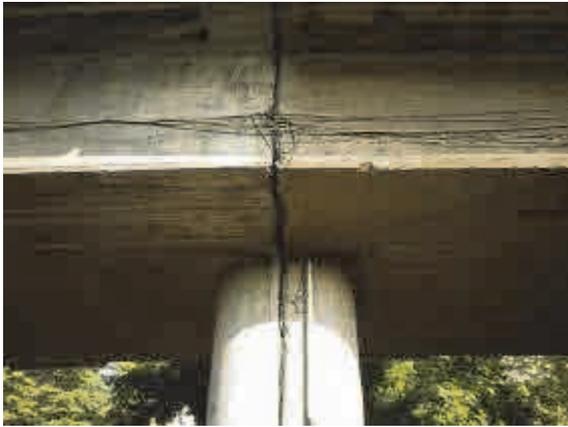
支承のないRC橋であるが、橋脚部も上部工に合わせてわざわざ縁切りをして建設されている。環状道路ではこのような橋脚が散見される。橋軸直角方向の水平力はかなり劣るものと思料されることから、わざわざこのようなタイプにする設計思想が不明。

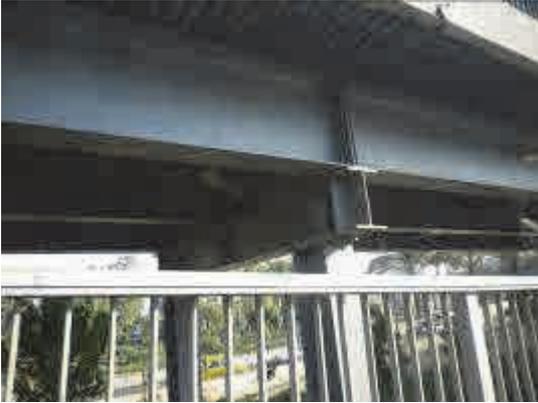
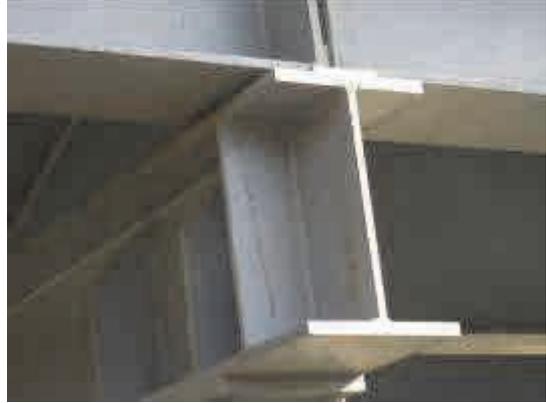
メタルの橋梁であるが、橋脚も H 鋼でつくられており、橋軸方向の水平力の耐力があるのか、地震時の設計荷重が見込まれているのかが不明。

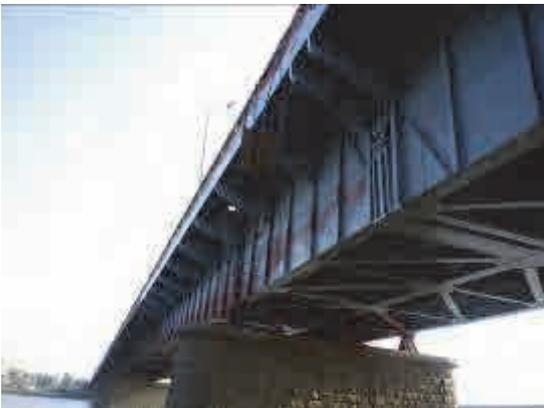
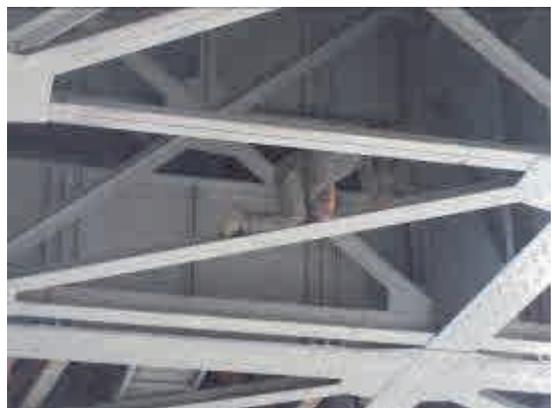
この橋梁 (名称:カリフザイヤド橋) は、約 75 年前に英国により建設されたものであるが、

見た限りでは現在でも構造的には十分通用するものと推定でき、維持管理も経過年数から考えると非常に良く行われてきたものと思料。

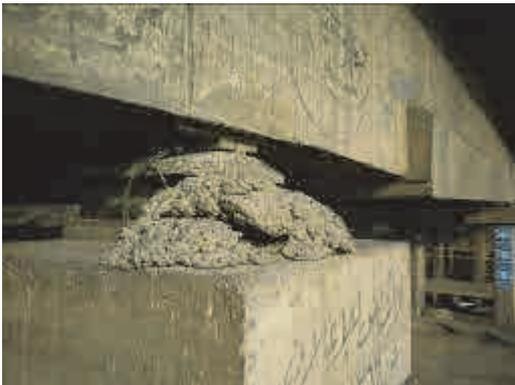
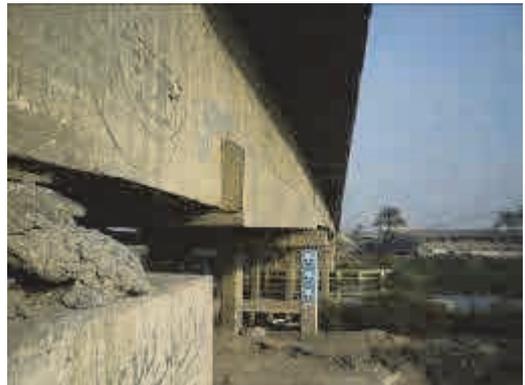
支承面には残コンと思われるコンクリートが放置されたままである。主桁下面に大型車が当たり、その後、補修補強した跡がある。

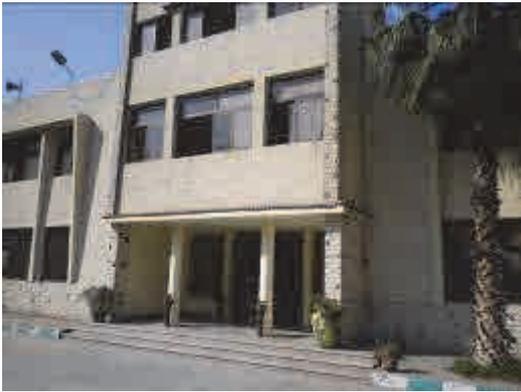
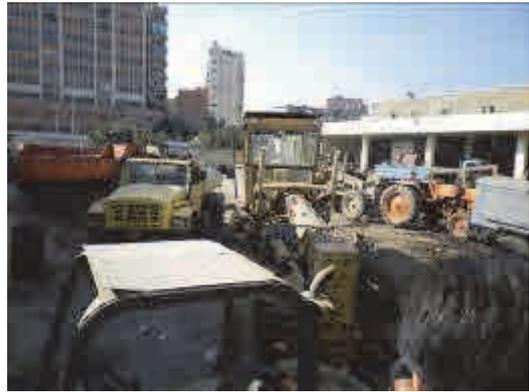
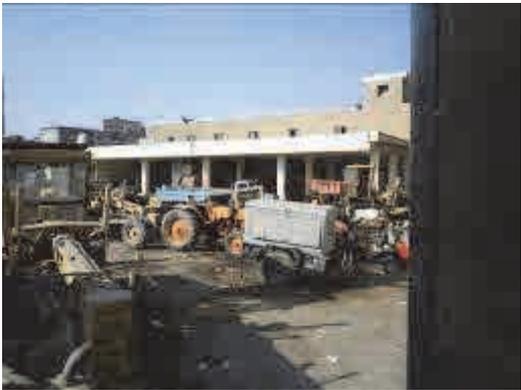
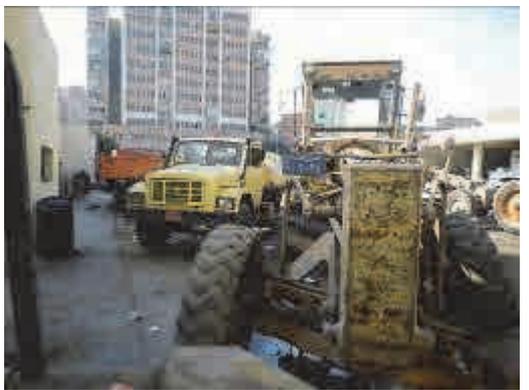
3) GARBLT の地方組織（中央デルタ事務所）：15 事務所のうちの1つ

GARBLT の地方組織で最も大きい事務所であり維持管理車両及び重機もあるが、現在使用できない車両も多くあるとのこと。

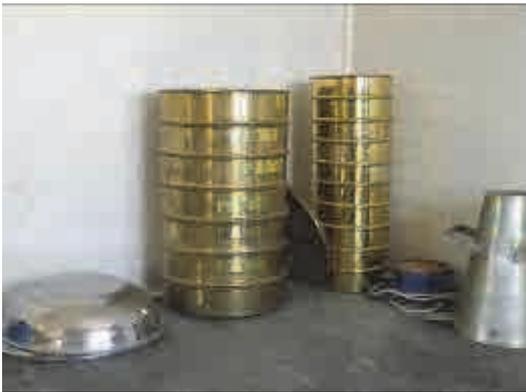
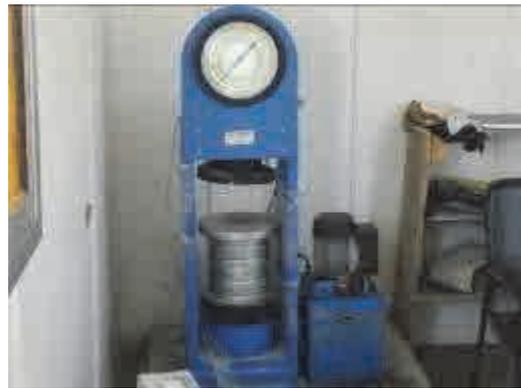
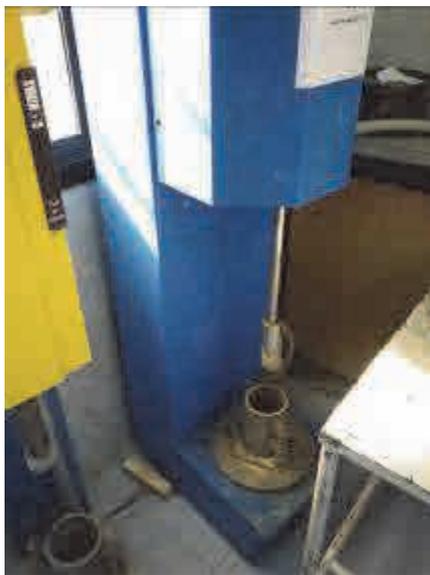
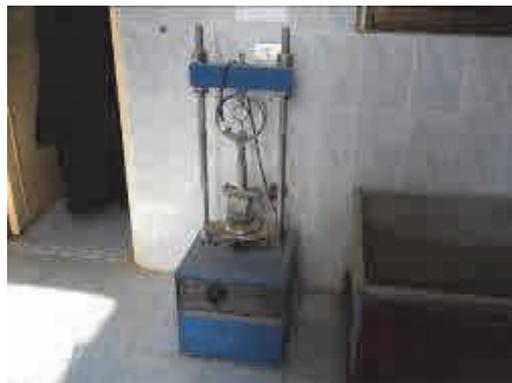
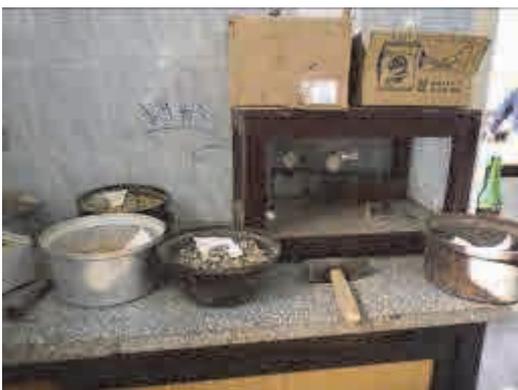
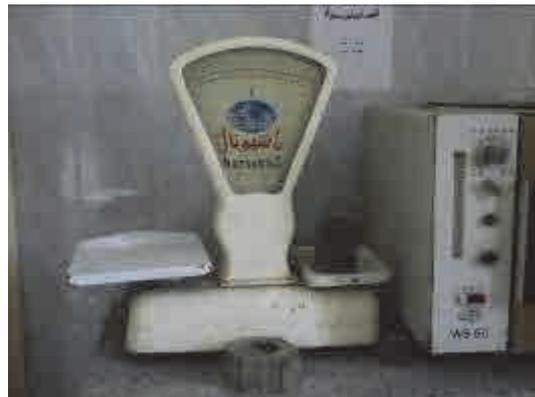
コンクリートの材料試験をする機械設備類

新設・改築する新橋に対してのコンクリート試験機材は、おおよそすべて揃っていると思われるが、これまでの橋梁現場調査では実際行われる施工でその通りできているかどうかは疑問が残る。

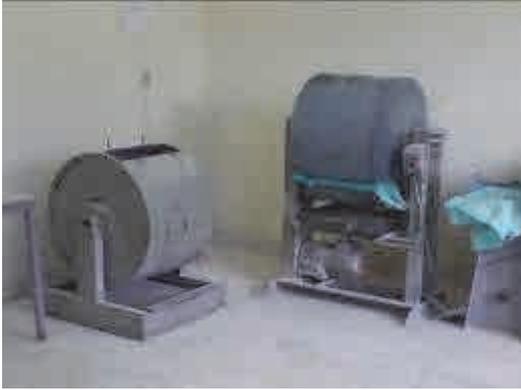
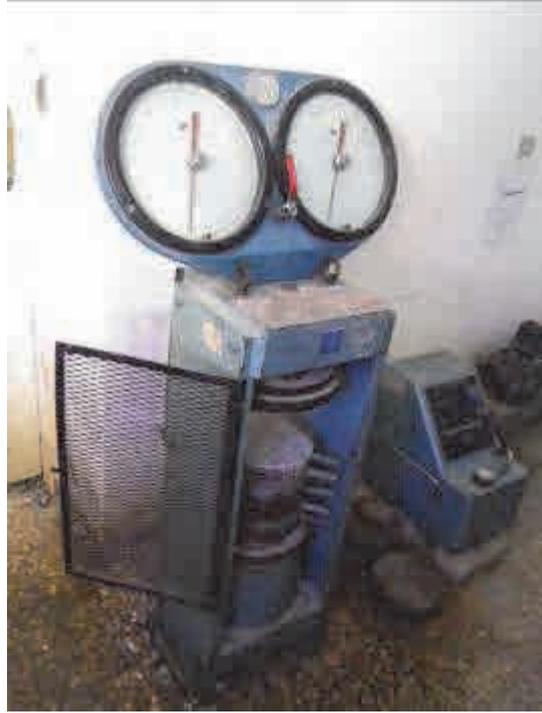
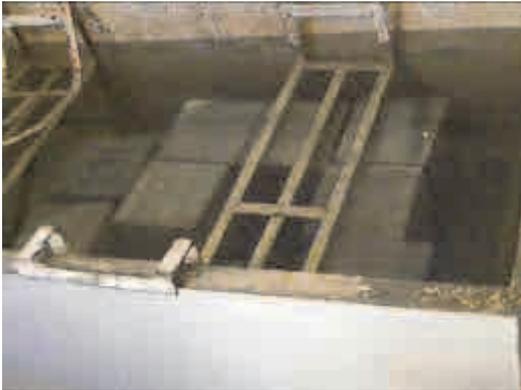
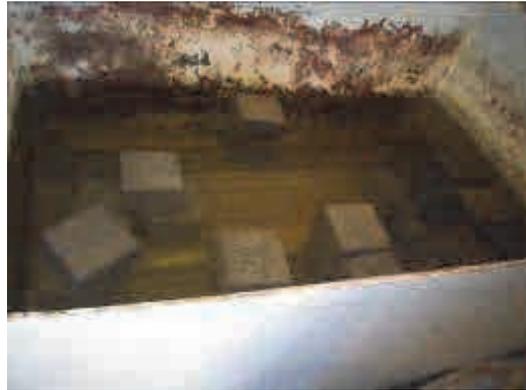
コンクリートの強度試験をする古くなった試験機械類

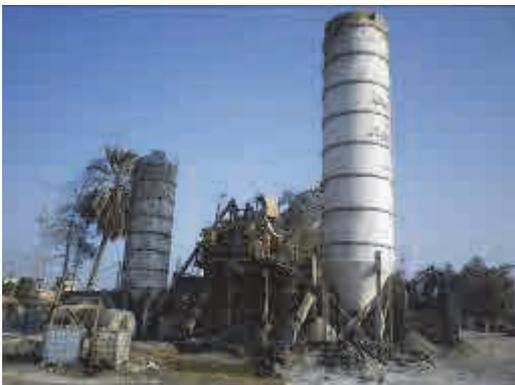
現場にあったコンクリートプラントの設備。かなり古くなっている状態
