エジプト国
スエズ運河架橋建設計画
フォローアップ協力調査
(鋼床版舗装)

調査報告書

平成 25 年 3 月
(2013年)

独立行政法人
国際協力機構 (JICA)

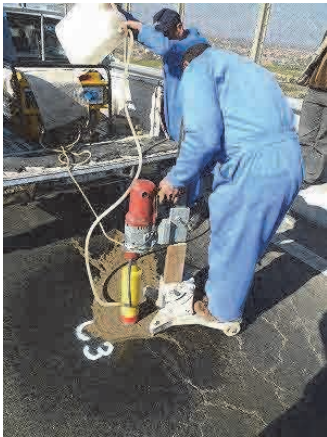
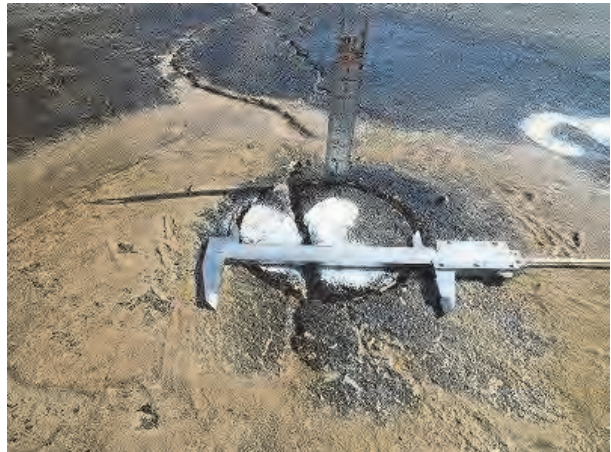
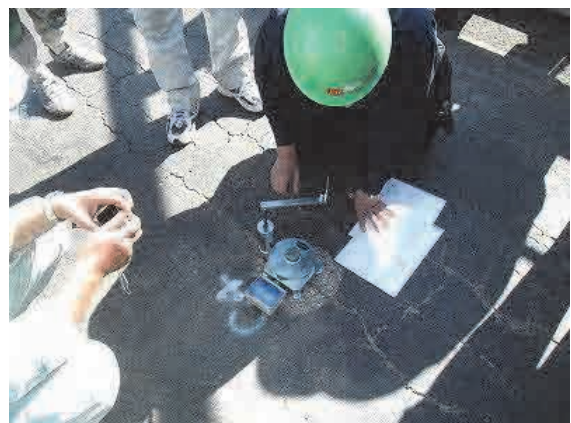
写真 2.2.8 コア抜きと付着力試験

- 平均の付着力強度は、 $0.113\text{N/mm}^2 < 1.4\text{N/mm}^2$ 基準接着力強度であった。
- ひび割れのない箇所 C1 の接着力強度でも 0.178N/mm^2 であった。
- コアの破損箇所は、16.7%がタックコートと 83.3%が接着層の箇所であった。

- 調査結果は極めて小さい付着力であった。自重相当に該当し接着力は無に等しい。その原因はひび割れから浸透した水により接着層が著しく劣化し付着力がなくなったものと推測する。

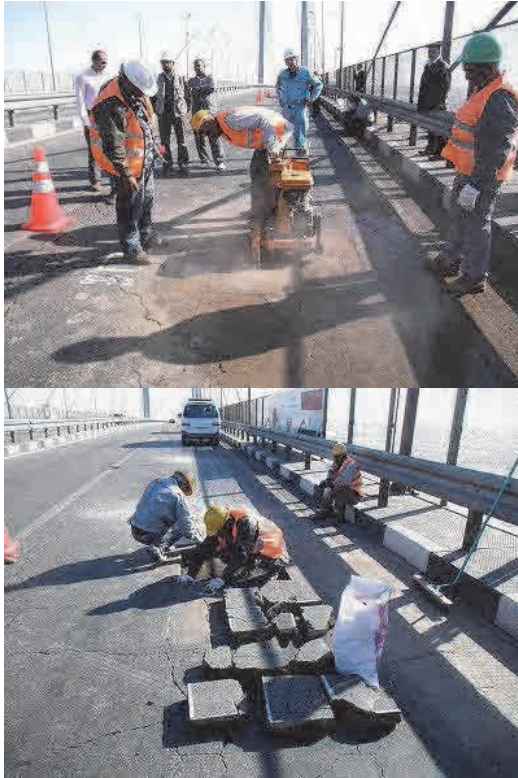
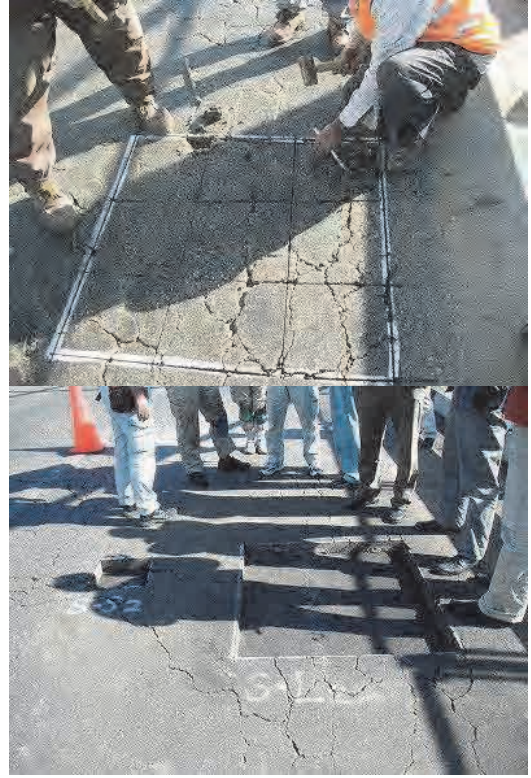
写真 2.2.10 舗装の切削と開削作業

- 舗装のひび割れはひび割れ幅 10mm 以上のものは鋼床版まで貫通していた。

- すべての開削調査箇所において接着層の劣化が著しく接着効果が低下している。

- ひび割れ幅 10mm を超えるものは、鋼床版まで貫通している可能性が極めて高い。
- 接着層に浸透した水を確認した。
- 表層と基層の間のタックコートによる接着は良好である。
- ひび割れがある区域の基層と鋼床版との付着力強度は基準値を満足していない。舗装全体の約 70%相当が劣化している可能性が高い。
- 調査結果から接着層まで劣化しており、接着層を含めた全面打ち替えが必要である。

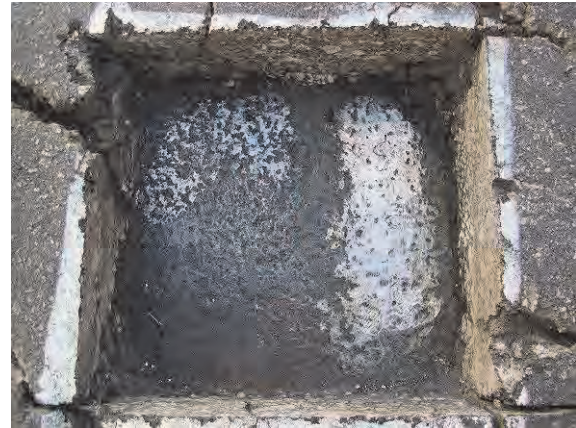
写真 2.3.2 デッキプレート上面（S1）

舗装撤去状況

リブ上の研磨されたデッキプレート上面

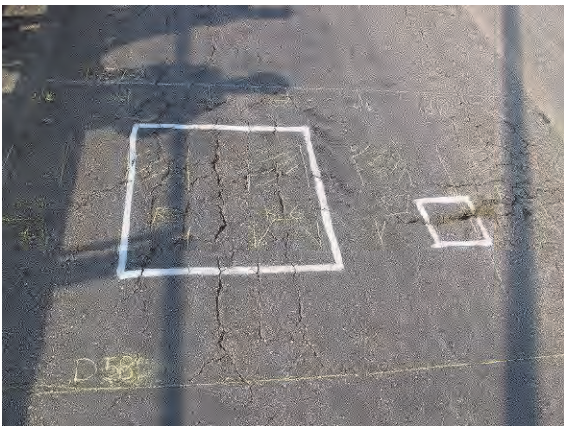
ほぼ全ての調査位置で、デッキプレート上面は腐食していた。デッキプレートの板厚の減少は調査位置により異なっていた。南側走行車線の L2、L3 は北側に比較してかなり腐食していた。

L2 と S2 の開削前状況

舗装撤去状況

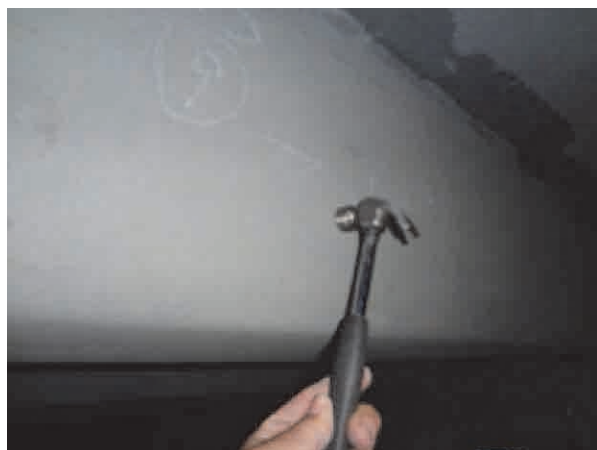
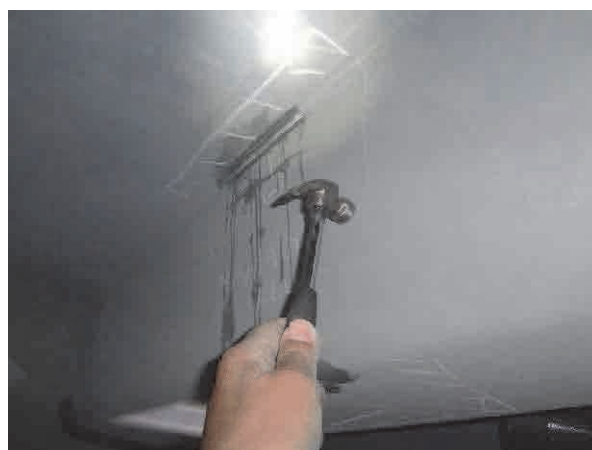
写真 2.3.18 点検用ハンマーを用いた打音法による U-rib 内堆積物調査状況

- 点検用ハンマーによる打音を確認した結果、U-rib 内に堆積物はなく、デッキプレートに貫通亀裂はないと推定された。
