Appendix 2 磁粉探傷法による調査データ

スエズ運河橋点検写真 D/B

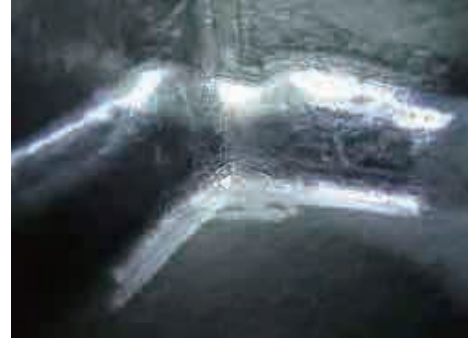
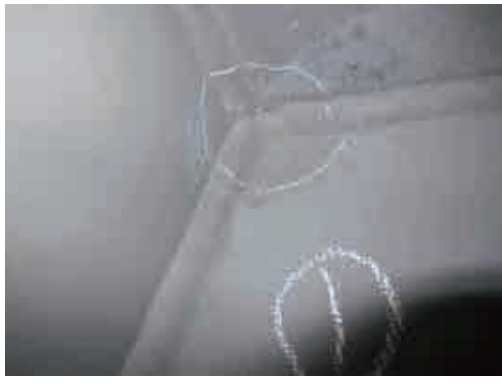
No 1	点検日 2011/12/06
接合部名 Uリブ, 横リブ交差位置の3溶接線交差部	MT. 結果
塗膜割れ	疲労き裂の可能性
位置 L1(1):WT20-1W,R6S(5)	コメント 溶接の表面われ
位置図

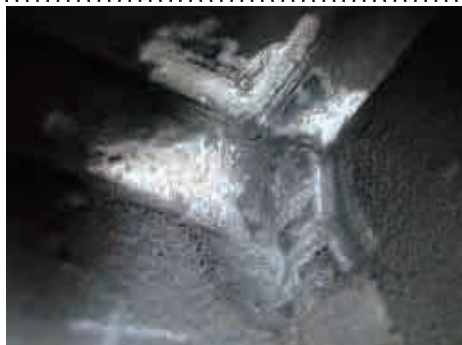
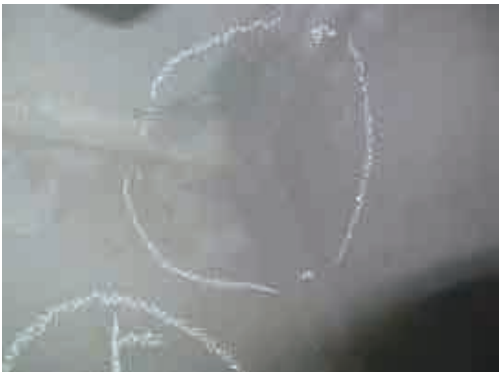
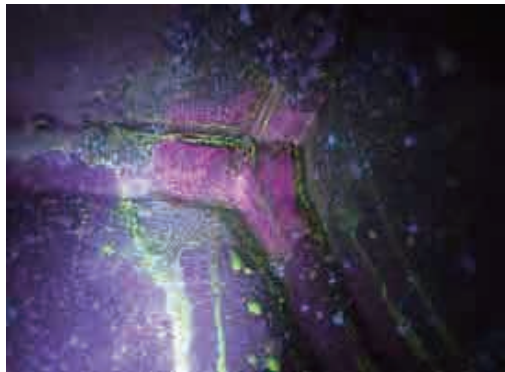
No 5	点検日 2011/12/06
接合部名 Uリブ, 横リブ交差位置の3溶接線交差部	MT. 結果 No crack
塗膜割れ 表層の溶接割れ(溶接棒の濡れ)	疲労き裂の可能性 小
位置 L1 (5) : D20E R5(6)	コメント 溶接割れと思われる
位置図

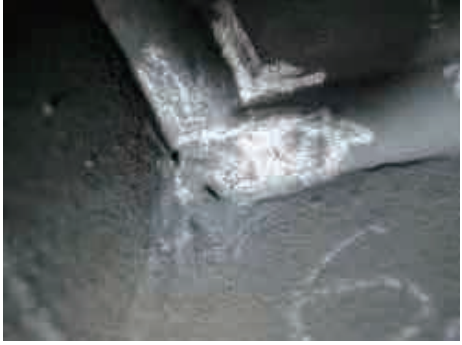
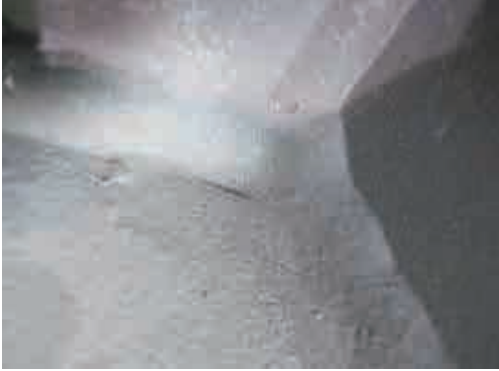
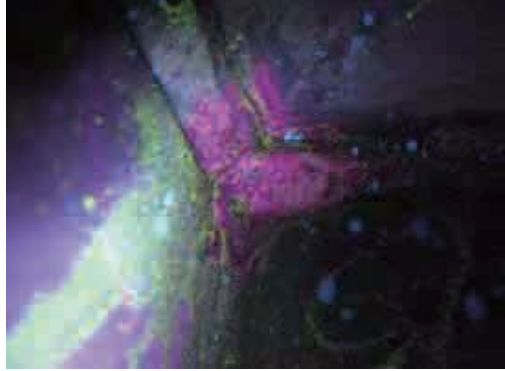
No 6	点検日 2011/12/06
接合部名 3溶接交差部	MT. 結果 No crack
塗膜割れ	疲労き裂の可能性 小
位置 L1 (6) : D20E VS	コメント
位置図

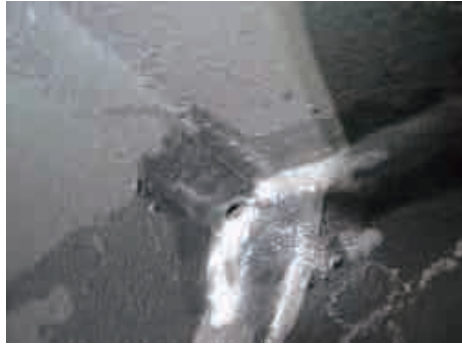
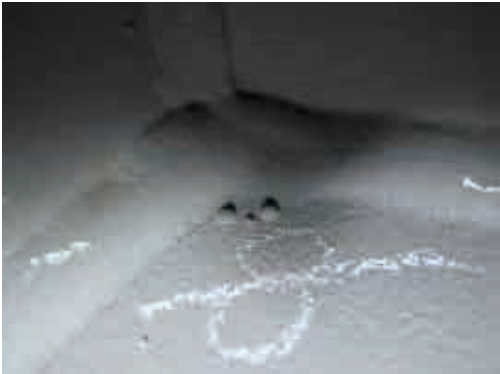
No 8	点検日 2011/12/06
接合部名 Uリブ, 横リブ交差位置の3溶接線交差部	MT. 結果 No crack
塗膜割れ あり	疲労き裂の可能性 小
位置 L1 (8) : D20E R6(5)	コメント 溶接割れと思われる
位置図

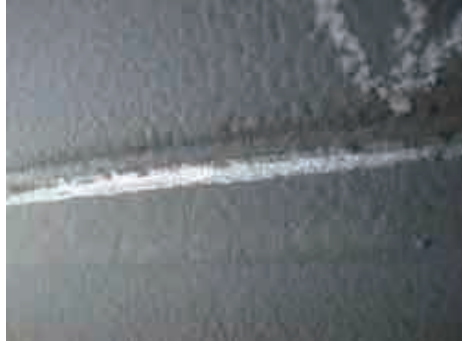
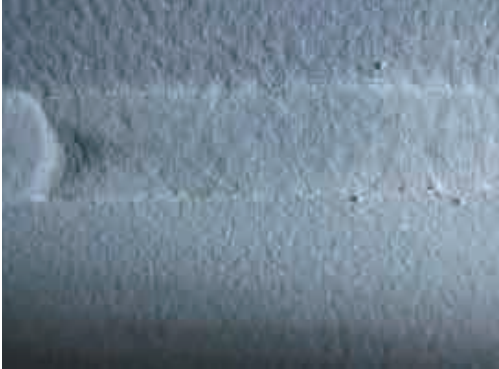
No 4	点検日 2011/12/06
接合部名 Uリブ, デッキ間溶接	MT. 結果
塗膜割れ	疲労き裂の可能性 小
位置 L1 (4) : D20(2) R6(5)	コメント 溶接割れ
位置図

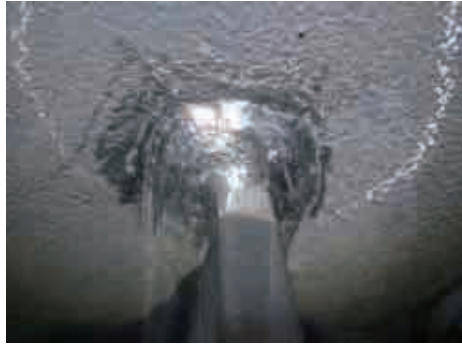
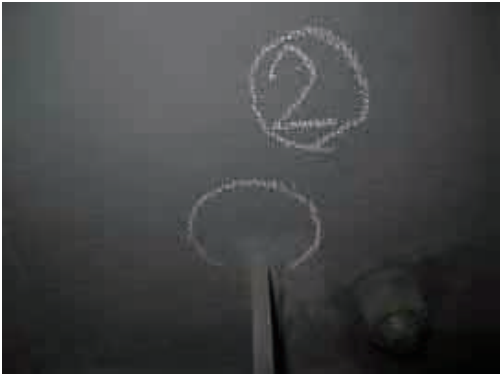
No 2	点検日 2011/12/06
接合部名 Uリブ, 横リブ交差位置の3溶接線交差部	MT. 結果
塗膜割れ あり	疲労き裂の可能性 小
位置 L1 (2) :	コメント 溶接割れと思われる. 原因不明
位置図

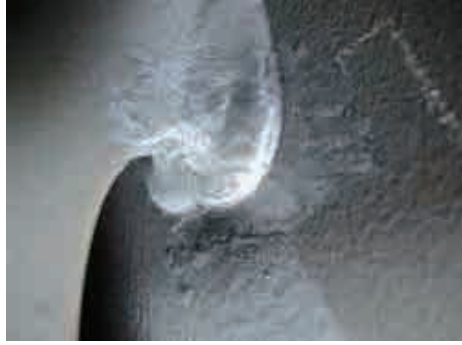
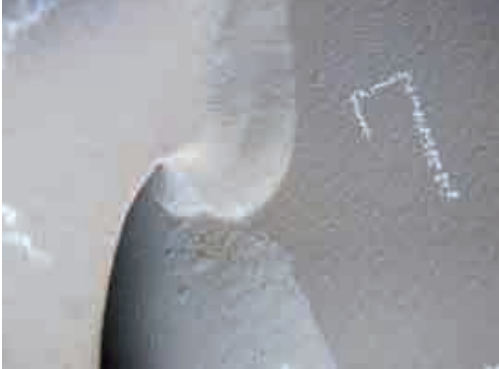
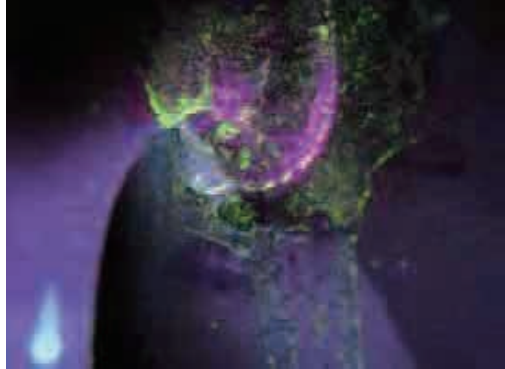
No 7	点検日 2011/12/06
接合部名	MT. 結果 No crack
塗膜割れ	疲労き裂の可能性
位置 L1(7):	コメント
位置図

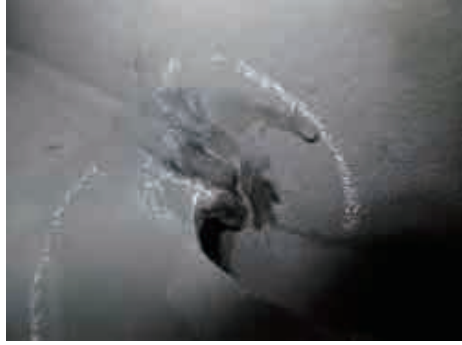
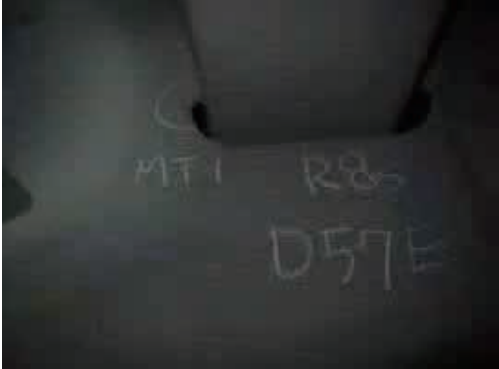
No 9	点検日 2011/12/07
接合部名	MT. 結果 No crack
塗膜割れ	疲労き裂の可能性
位置 L2,S2(1):W D57E R8S_w	コメント
<p>位置図</p>

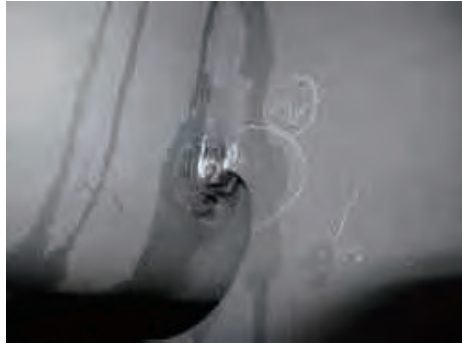
No 16	点検日 2011/12/07
接合部名	MT. 結果 No crack
塗膜割れ	疲労き裂の可能性
位置 L3(2):W 61E R5S_6	コメント
位置図

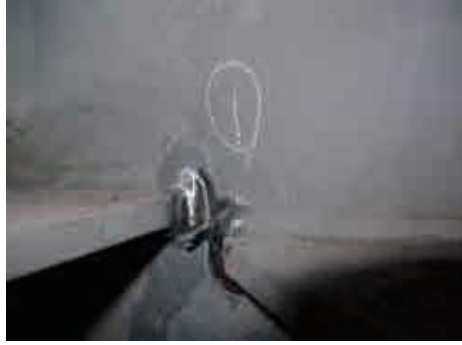
No 25	点検日 2011/12/07
接合部名	MT. 結果 No crack
塗膜割れ	疲労き裂の可能性
位置 L4(1):W 62(3) WebS	コメント
位置図

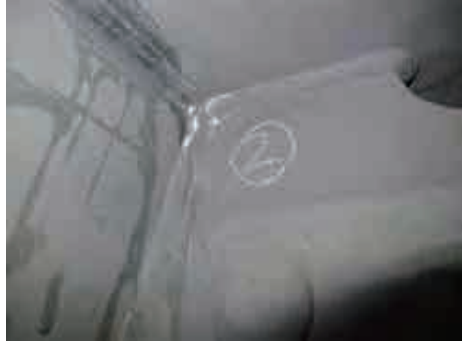
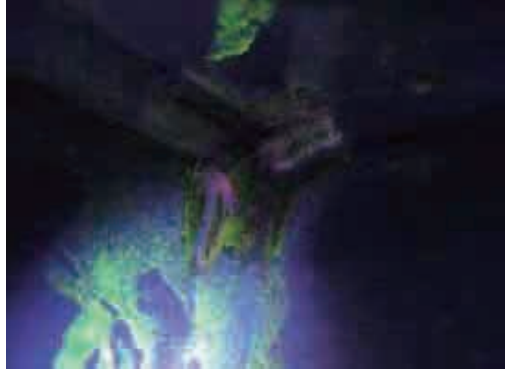
No 26	点検日 2011/12/07
接合部名 Uリブ, 横リブ交差位置の3溶接線交差部	MT. 結果 No crack
塗膜割れ	疲労き裂の可能性
位置 L4(2):W D64W R9S_8	コメント
位置図

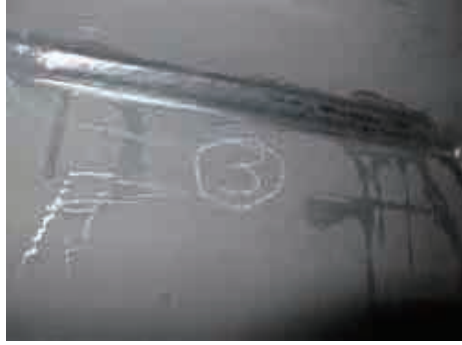
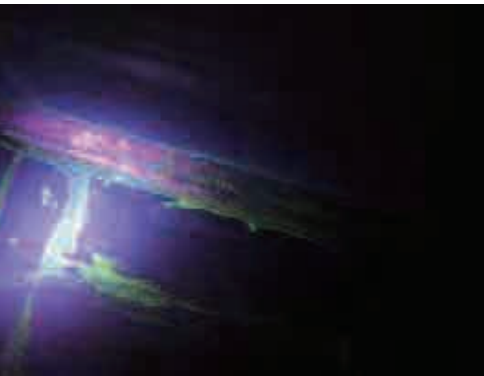
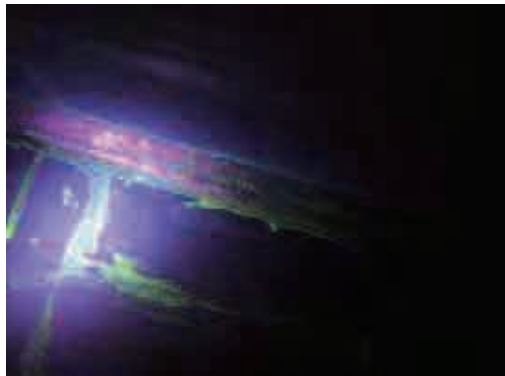
No 27	点検日 2011/12/07
接合部名 Uリブ, デッキ間溶接	MT. 結果 No crack
塗膜割れ	疲労き裂の可能性
位置 L4(3):W 63(2) R9S_8	コメント
位置図

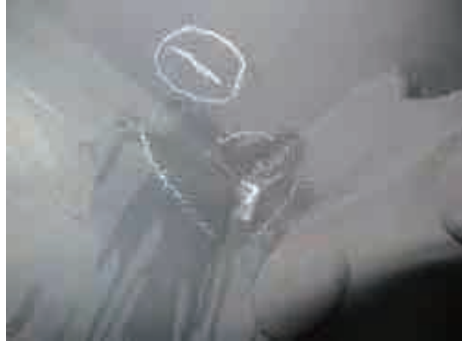
No 21	点検日 2011/12/06
接合部名 Uリブ, 横リブ交差位置の3溶接線交差部	MT. 結果 No crack
塗膜割れ	疲労き裂の可能性
位置 S1(1):W T29-2W R6N_7	コメント
位置図

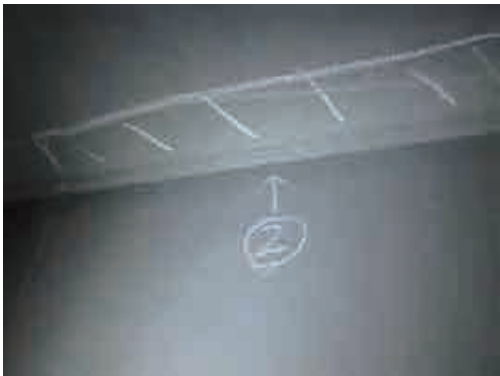
No 22	点検日 2011/12/06
接合部名 Uリブ, デッキ間溶接	MT. 結果 No crack
塗膜割れ	疲労き裂の可能性
位置 S1(2):W29(2) R6_5	コメント
位置図

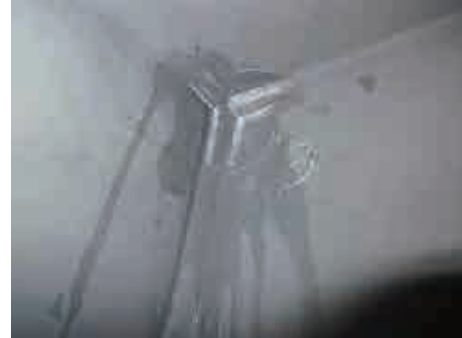
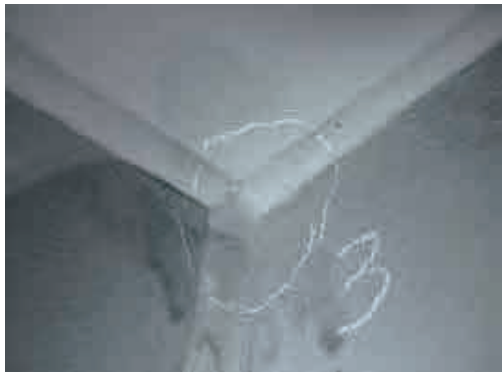
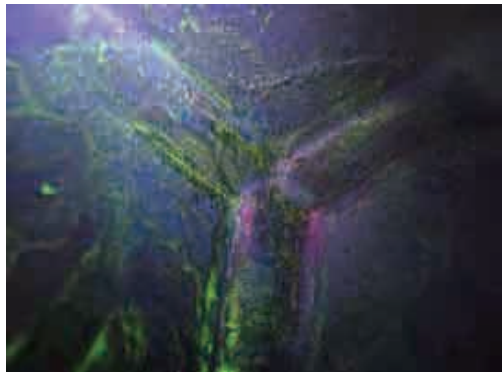
No 23	点検日 2011/12/06
接合部名 Uリブ, 横リブ交差位置の3溶接線交差部	MT. 結果 No crack
塗膜割れ	疲労き裂の可能性
位置 S1(3):W D30W R6N_5	コメント
位置図

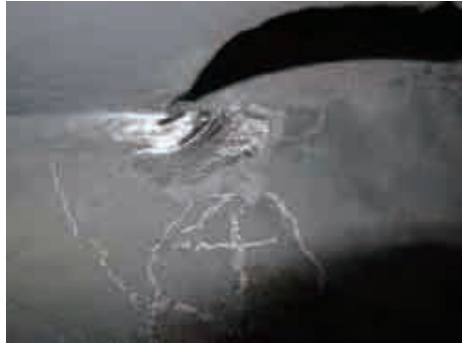
No 18	点検日 2011/12/07
接合部名	MT. 結果 No crack
塗膜割れ	疲労き裂の可能性
位置 L3(4):W61(3) Web_S	コメント
位置図

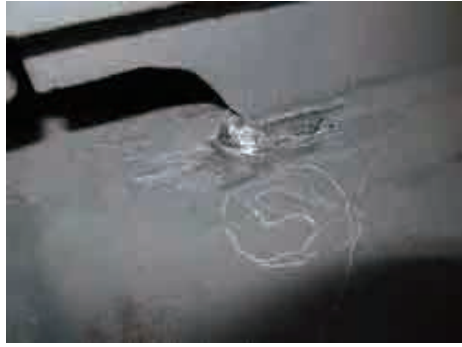
No 19	点検日 2011/12/07
接合部名	MT. 結果 No crack
塗膜割れ	疲労き裂の可能性
位置 L3(5):W61(3) Web_S	コメント
位置図

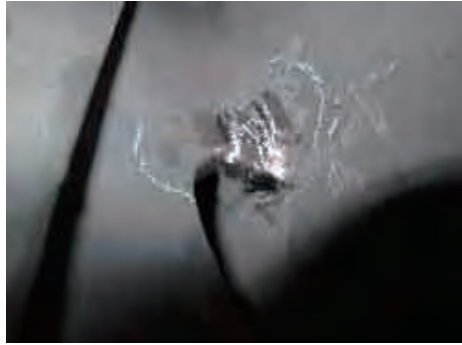
No 20	点検日 2011/12/07
接合部名	MT. 結果 No crack
塗膜割れ	疲労き裂の可能性
位置 L3(6):W T61-2W R8W_9	コメント
位置図

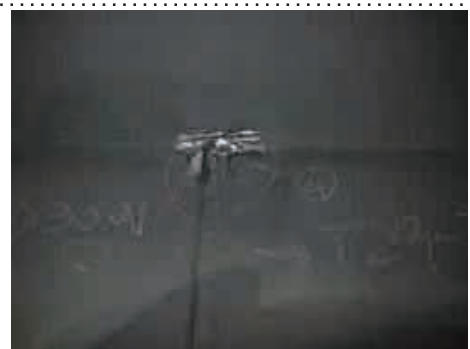
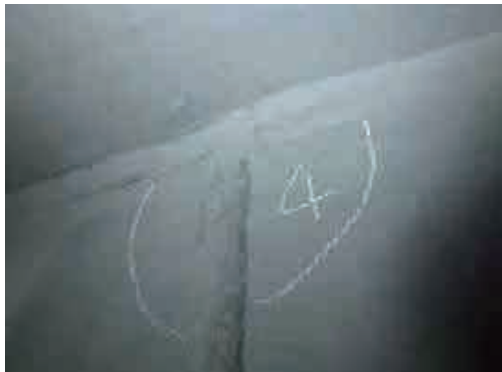
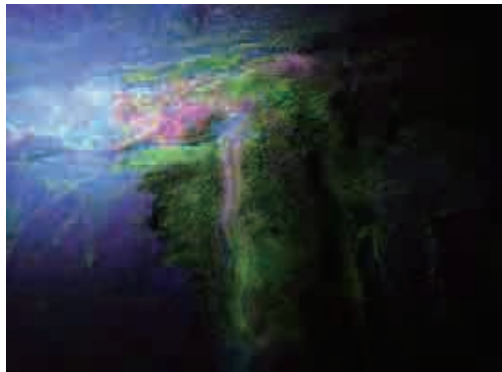
No 24	点検日 2011/12/07
接合部名	MT. 結果 No crack
塗膜割れ	疲労き裂の可能性
位置 S1(4):W29(3) R6_5	コメント
位置図
