フィリピン共和国  
地方都市水質改善計画  
フォローアップ調査・施工監理  
報告書

平成 23 年 9 月  
(2011 年)

独立行政法人国際協力機構  
(JICA)

日本テクノ株式会社

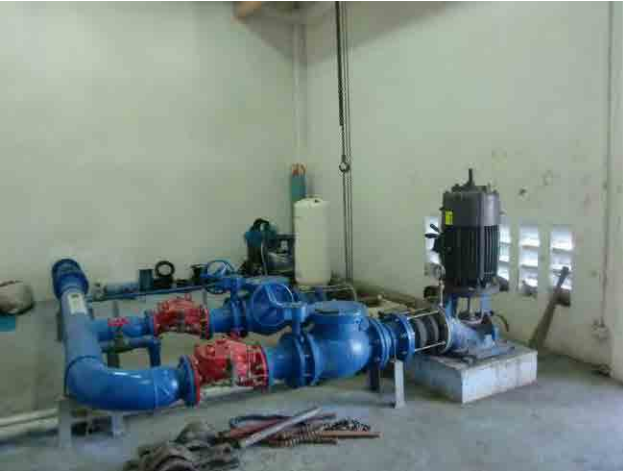
送水ポンプ：No.2 ポンプについては、シャフトに問題があり、取り外している。モーターについては問題なし。現在は No.1 ポンプと表洗用ポンプを毎日交互運転している。

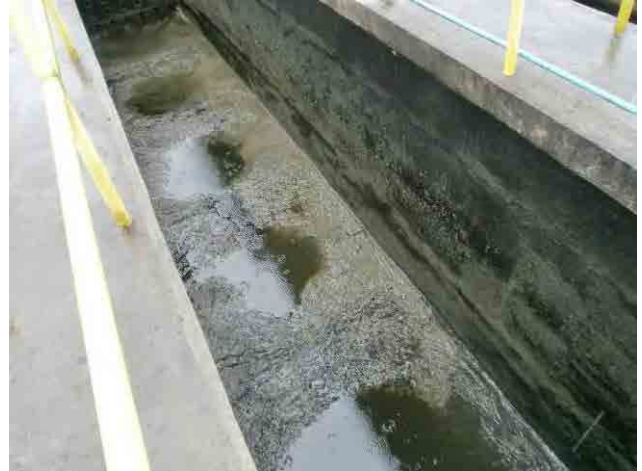
沈殿池：堆積汚泥については、運転開始後 3 回程しか除去していない。そのため、汚泥がかなり蓄積している。

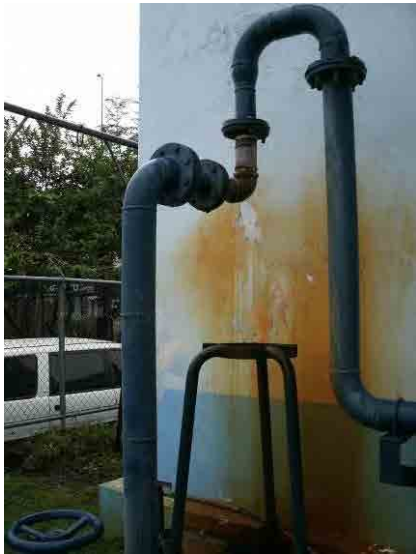
除砂器：2回交換したが、穴が開いたため取り外した。

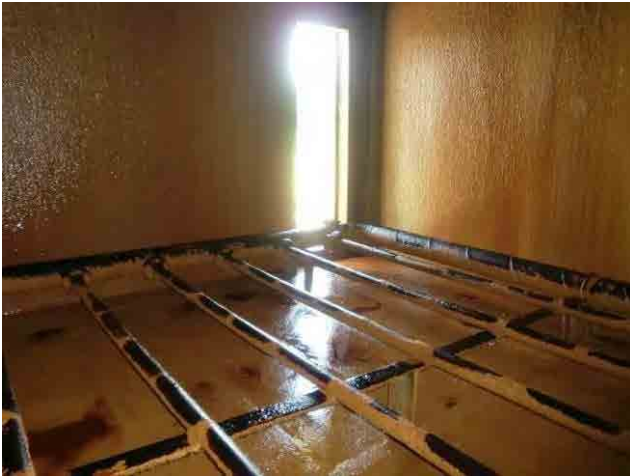
曝気塔：酸素濃度は十分にある。

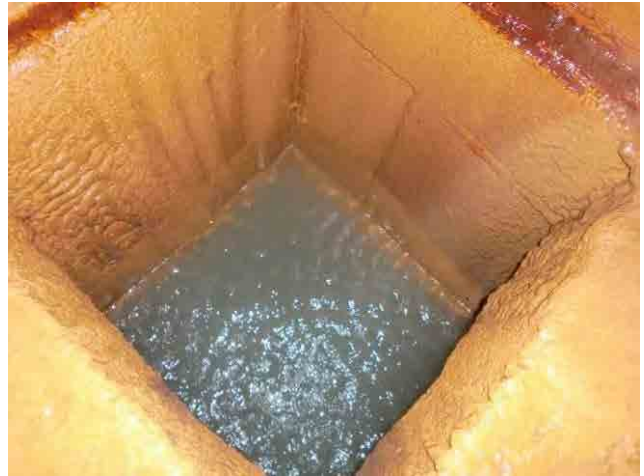
曝気塔：既存維持管理用開口部にはステップが設けてられていない。入口付近に追加で開口部を設け、維持管理を容易にする。

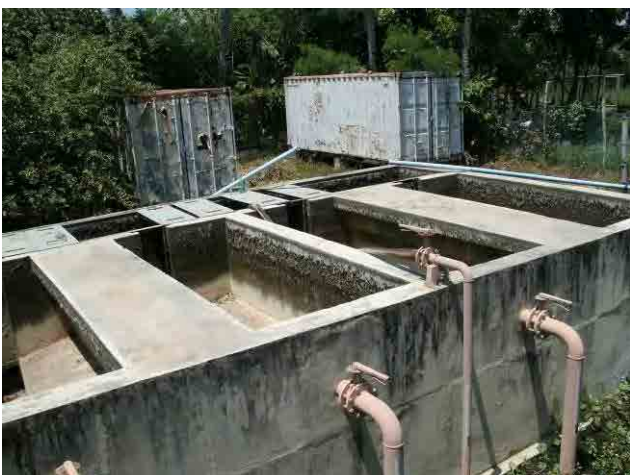
汚泥乾燥床：竣工後、砂利・砂を充填した状態で使用していたが、5 回程使用した後、目詰まりが生じたため取り除いた。

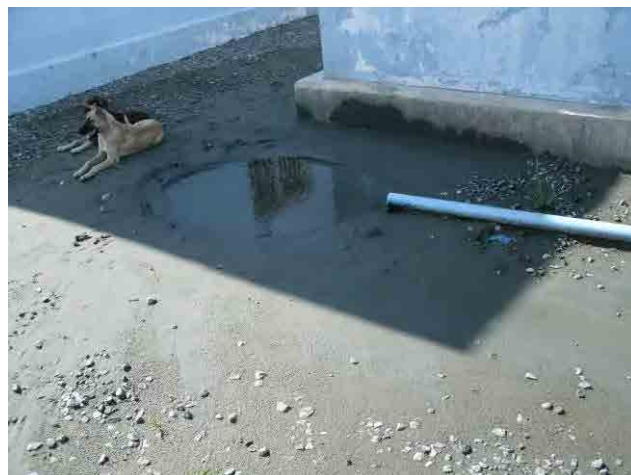
除砂器：同左

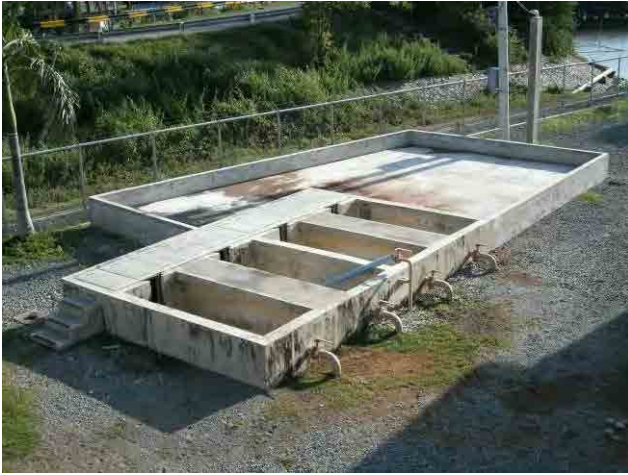
汚泥乾燥床：既存の汚泥乾燥床に WD 側で新たに増設している。

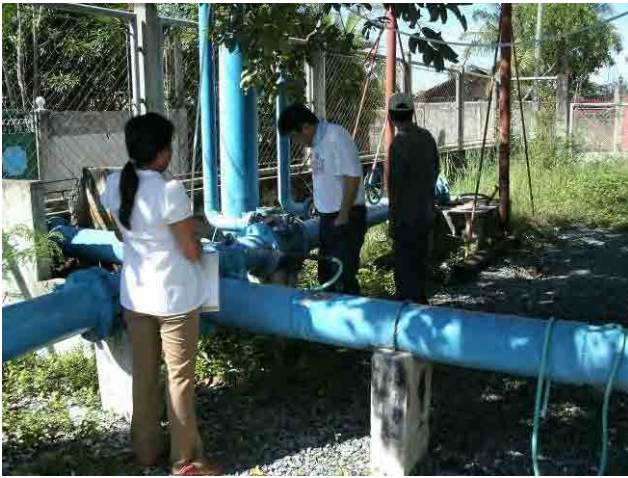
No.4 井戸：取水量が 11l/s と計画量 28l/s の半分以下。

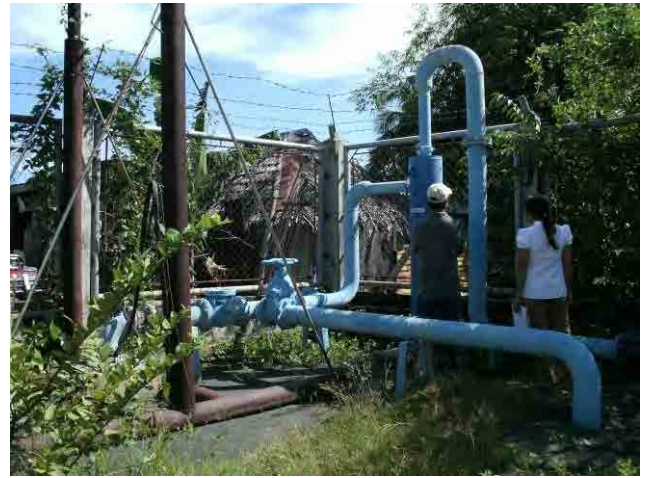
No.7 井戸：取水量が 10.5l/s と計画量 28l/s の半分以下。

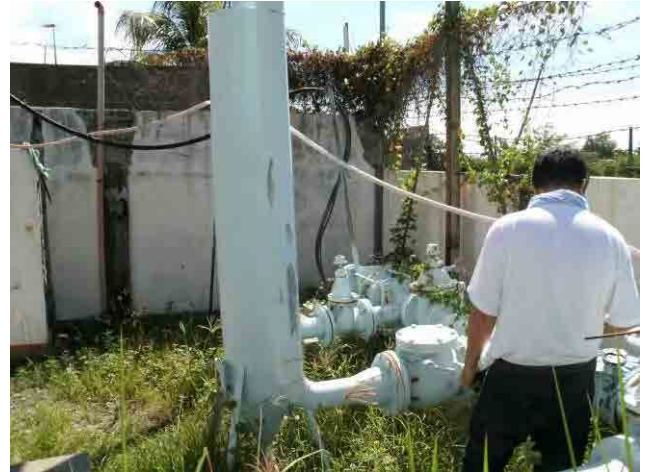
No.6 井戸：取水量が 24.4l/s と計画量 28l/s に近い。

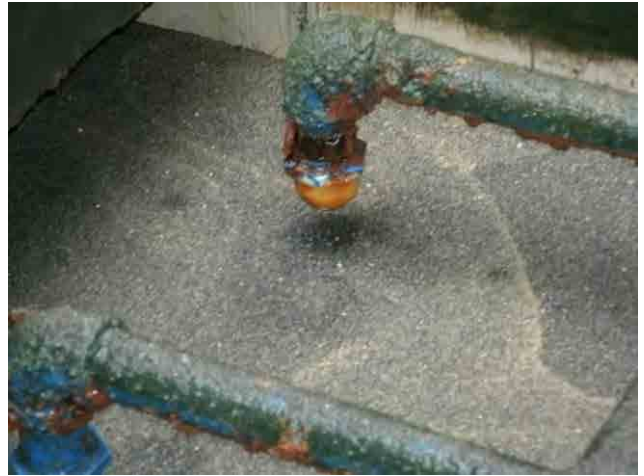
表洗管：ノズル部分の腐蝕が進行している。

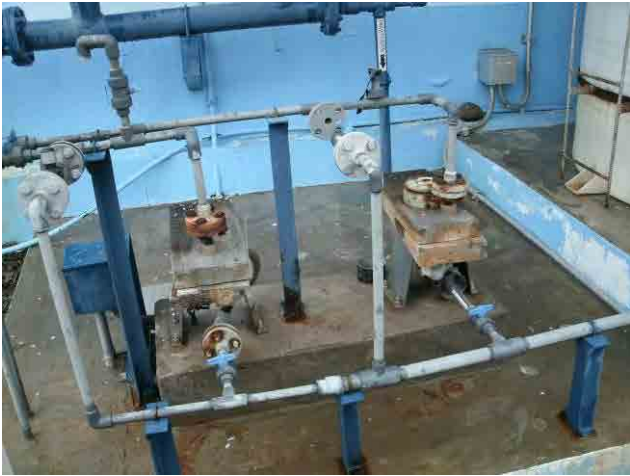
塩素注入ポンプ：屋外設置のためか、腐蝕が進行し撤去した。

後塩素注入設備は注入ポンプが故障しており機能していないため交換する。

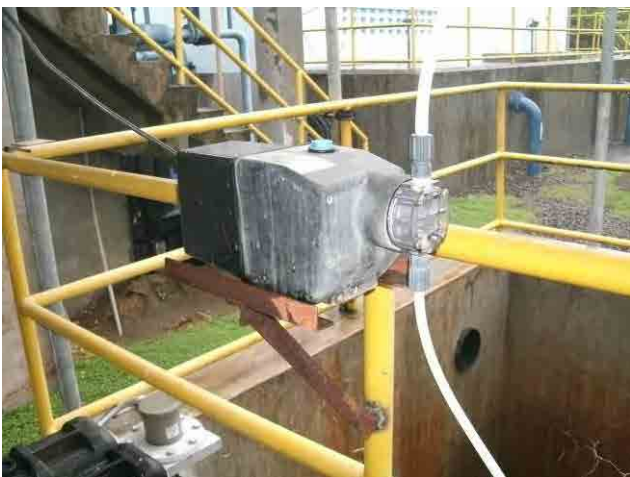
塩素注入ポンプ：WD が設置した塩素注入ポンプ。
