HC No.	C-19	HC Name	Kuangsy		Village	Kouangsi	
Coordination	District	Province	Longitude	Latitude	Elevation	調査日	要請内容
	Bachiang	Champasak	15° 24' 7.4"	106° 0' 50.8"	340m	2012/3/13	補修
施設の状況	面積	土地所有権	コメント				Staff House
	約 40 m ²	村所有	既存 HC はオーストラリアのドナーにより 1996 年に建てられる。老朽化が著しいが、特に雨漏りがあるので、早急の補修または建替えが必要。スタッフハウスはかなり老朽化しているため、スタッフは HC 内で泊まっているのが現状。				HC 内居住、 宿舎も有
	自然災害	UXO					Priority
	—	—					HC-B III
電気	現状	コメント					
	有	低圧引き込みが可能。					
給水状況	現状	コメント					
	無	村落内の井戸は 800m 程度離れており、コミュニティで管理。遠いため新規井戸が必要。周囲に家がないため HC が管理。					
水源	Longitude	Latitude	Depth	水質コメント	井戸の必要性	備考	
	15° 24' 7.4"	106° 0' 50.8 "	—m	大腸菌	要	SOW III	
舗装路へのアクセス	簡易補修路	悪路	舟で渡河	浅い川の渡河	本調査の状況		所要時間
	6km	—	—	—	良好		0:10
保健サービス	受益人口	村数	外来患者数	入院患者数	出産数	病院へ搬送	スタッフ数
	4,050 人	5 村	1,880 人/年	N/A 人/年	55 人/年	60 人/年	4 人
機材	コメント						
	老朽化しほとんどない。						
郡病院へのアクセス	舗装路	簡易補修路	悪路	舟で渡河	浅い川の渡河	雨期の影響	
	15km	6km	—km	—	—	—

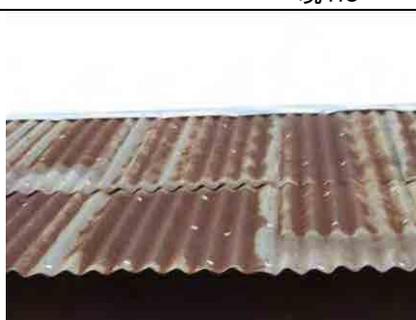
屋根

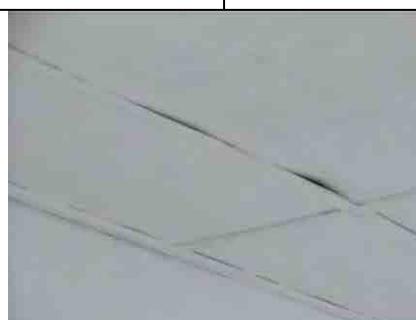
天井

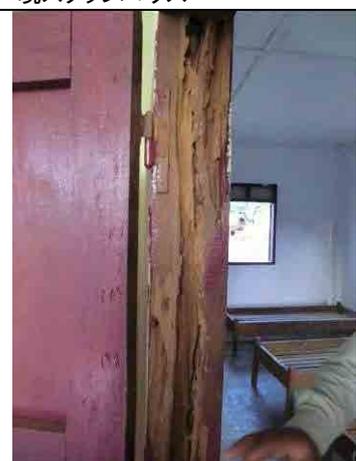
柱

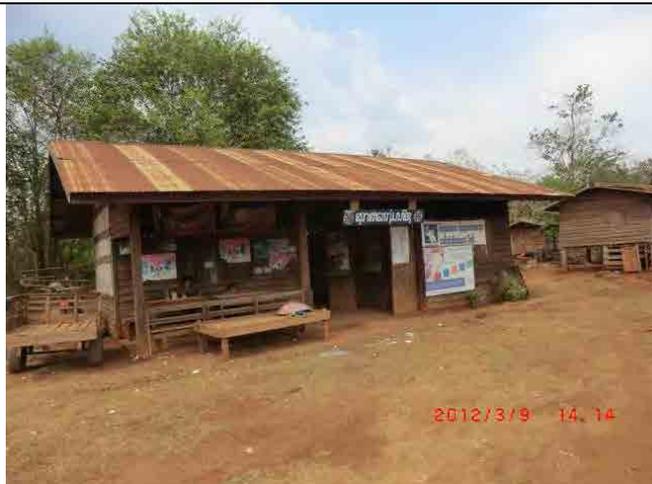
現 HC

HC No.	S-01		HC Name		Naxay		Village	Sapon	
Coordination	District	Province	Longitude	Latitude	Elevation	調査日	要請内容		
	Salavan	Salavan	15° 36' 57.9"	106° 18' 25.2"	252m	2012/3/9	建替・同敷地		
施設の状況	面積	土地所有権	コメント				Staff House		
	約 70 m ²	村所有	既存 HC は古く、小さいため建替が必要とおもわれる。分娩、重病の場合は直接 PH にいく。同敷地内に建替用地がある。				無		
	自然災害	UXO					Priority		
	—	—	HC-A		I				
電気	現状	コメント							
	有	低圧引き込みが可能。							
給水状況	現状	コメント							
	有	既存 HC の裏に井戸があり、HC が管理。既存の井戸で、大腸菌混入検査を行った。水質が確保できたため HC の井戸として利用し配水する。この井戸には公共水栓を設置する。							
水源	Longitude	Latitude	Depth	水質コメント	井戸の必要性	備考			
	15° 36' 58.6"	106° 18' 25.8 "	—m	大腸菌	不要	ケーシングプロテクト			
舗装路へのアクセス	簡易補修路	悪路	舟で渡河	浅い川の渡河	本調査の状況			所要時間	
	0.5km	—	—	—	良好			0:02	
保健サービス	受益人口	村数	外来患者数	入院患者数	出産数	病院へ搬送	スタッフ数		
	6,966 人	15 村	804 人/年	120 人/年	N/A 人/年	N/A 人/年	2 人		
機材	コメント								
	基本的なものは揃っているが老朽化している。整理整頓されている。								
郡病院へのアクセス	舗装路	簡易補修路	悪路	舟で渡河	浅い川の渡河	雨期の影響			
	18km	0.5km	—km	—	—	—

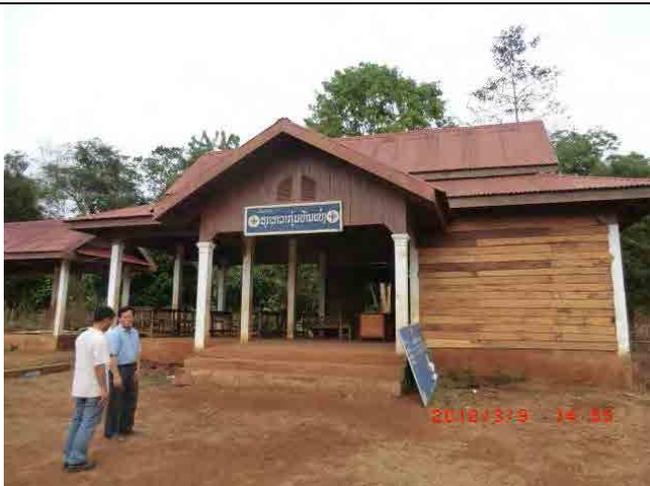
現 HC

HC No.	S-02	HC Name	Beng Oudom		Village	Beng Oudom		
Coordination	District	Province	Longitude	Latitude	Elevation	調査日	要請内容	
	Salavan	Salavan	15° 34' 1.7"	106° 17' 38.2"	326m	2012/3/9	建替・新敷地	
施設の状況	面積	土地所有権	コメント				Staff House	
	約 40 m ²	村所有	既存 HC は元々市場用に建てられたものを転用。仮設建物のように になっている。スタッフは勉強にでており会えず。				無	
	自然災害	UXO					Priority	
	—	OK					HC-A	I
電気	現状	コメント						
	有	低圧引き込みが可能。						
給水状況	現状	コメント						
	有	村落内の高架タンクから重力配水しているので、それに接続する。コミュニティが管理。						
水源	Longitude	Latitude	Depth	水質コメント	井戸の必要性	備考		
	15° 34' 13.3"	106° 17' 48 "	—m	大腸菌	不要	村落給水あり、 水質改善を要望		
舗装路への アクセス	簡易補修路	悪路	舟で渡河	浅い川の渡河	本調査の状況		所要時間	
	—km	—	—	—	良好		—	
保健 サービス	受益人口	村数	外来患者数	入院患者数	出産数	病院へ搬送	スタッフ数	
	5,192 人	8 村	1,000 人/年	N/A 人/年	N/A 人/年	N/A 人/年	N/A 人	
機材	コメント							
	戸棚がきれいに並んでおり、整理はされている模様だが中は確認できず。							
郡病院への アクセス	舗装路	簡易補修路	悪路	舟で渡河	浅い川の渡河	雨期の影響		
	23km	—km	—km	—	—	—

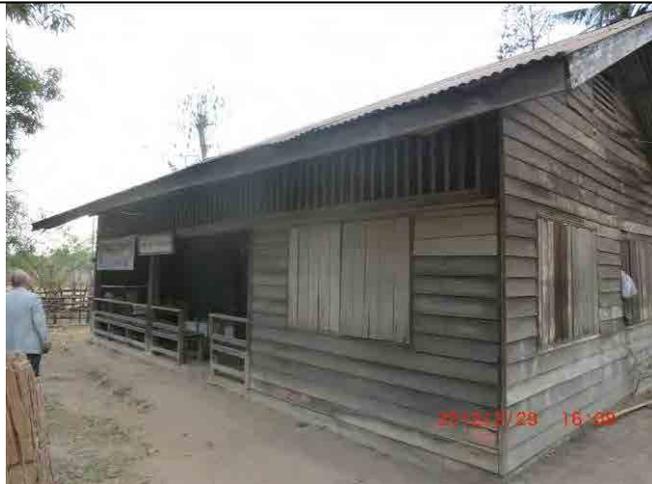
現 HC

HC No.	S-03	HC Name	Kasa			Village	Kasa	
Coordination	District	Province	Longitude	Latitude	Elevation	調査日	要請内容	
	Salavan	Salavan	15° 45' 45.2"	106° 22' 31.8"	182m	2012/2/29	建替・新敷地	
施設の状況	面積	土地所有権	コメント				Staff House	
	約 50 m ²	村所有	既存 HC は古く小さいため、建替は必要と思われる。新敷地は既存 HC から 2km 程度離れた幹線道路沿い。				無	
	自然災害	UXO					Priority	
	—	OK	HC-A		II			
電気	現状	コメント						
	有	サイトの周りには何も無いが、近くの村には電線あり。						
給水状況	現状	コメント						
	無	現状は何も無い。周辺には家もないため、HC が管理。そのため HC 用の井戸を建設する。						
水源	Longitude	Latitude	Depth	水質コメント	井戸の必要性	備考		
			計画深さ 50m		要			
舗装路へのアクセス	簡易補修路	悪路	舟で渡河	浅い川の渡河	本調査の状況		所要時間	
	—km	—	—	—	良好		—	
保健サービス	受益人口	村数	外来患者数	入院患者数	出産数	病院へ搬送	スタッフ数	
	7,981 人	18 村	593 人/年	N/A 人/年	66 人/年	N/A 人/年	3 人	
機材	コメント							
	基本的なものは揃ってるが老朽化している。							
郡病院へのアクセス	舗装路	簡易補修路	悪路	舟で渡河	浅い川の渡河	雨期の影響		
	9km	—km	—km	—	—	—

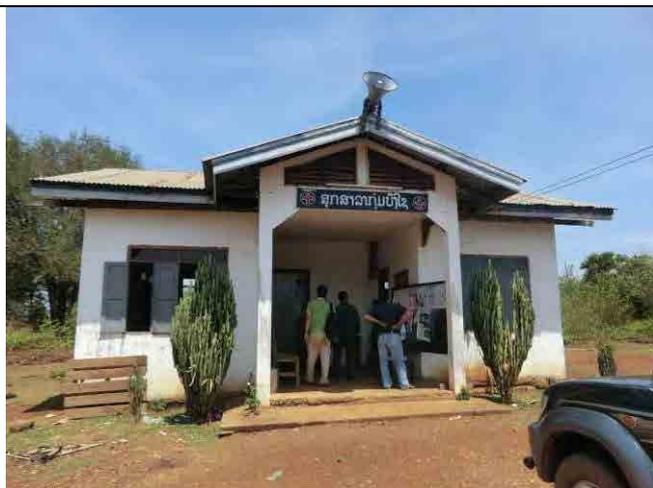
既存 HC

HC No.	S-06	HC Name	Buongxay		Village	Buongxay	
Coordination	District	Province	Longitude	Latitude	Elevation	調査日	要請内容
	Salavan	Salavan	15° 42' 25.2"	106° 14' 1.1"	179m	2012/3/11	建替・同敷地
施設の状況	面積	土地所有権	コメント				Staff House
	約 50 m ²	村所有	既存HC(1998 着工ー2001 完工)village fund で工事。白アリ被害が著しい。新サイト(村所有)は既存HCの隣。				無
	自然災害	UXO					Priority
	—	—	HC-A	I			
電気	現状	コメント					
	有	低圧引き込みが可能。停電は年 3 回程度。					
給水状況	現状	コメント					
	有	日本の無償で建設された井戸があり、水質に問題がないためこれを利用する。この井戸には公共水栓を設置する。					
既存水源位置	Longitude	Latitude	Depth	水質コメント	井戸の必要性	備考	
	15° 42' 25.4"	106° 14' 2 "	—m	問題なし	不要	JICA 井戸	
舗装路へのアクセス	簡易補修路	悪路	舟で渡河	浅い川の渡河	本調査の状況		所要時間
	18km	—	—	—	工事のため部分的に悪路		0:20
保健サービス	受益人口	村数	外来患者数	入院患者数	出産数	病院へ搬送	スタッフ数
	7,850 人	22 村	500 人/年	300 人/年	10 人/年	20 人/年	4 人
機材	コメント						
	基本的なものは老朽化しているがある。機材戸棚によく整頓されている。						
郡病院へのアクセス	舗装路	簡易補修路	悪路	舟で渡河	浅い川の渡河	雨期の影響	
	4km	18km	—km	—	—	—

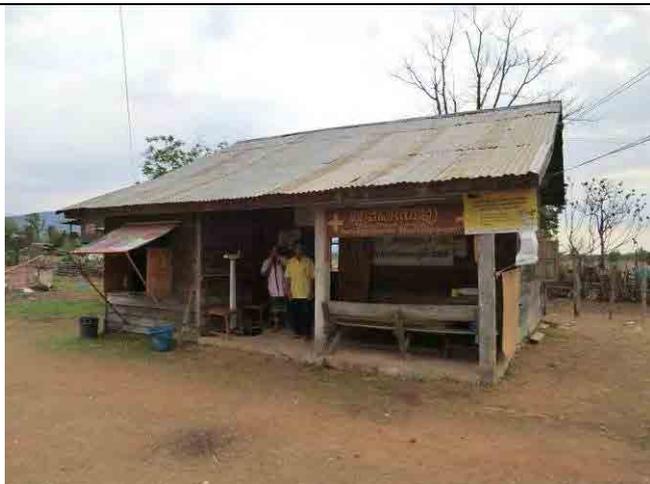
HC No.	S-08		HC Name		Phonsung		Village	Phonsung	
Coordination	District	Province	Longitude	Latitude	Elevation	調査日	要請内容		
	Lakhonpheng	Salavan	15° 44' 3.6"	105° 47' 32.7"	152m	2012/3/10	建替・同敷地		
施設の状況	面積	土地所有権	コメント				Staff House		
	約 60 m ²	村所有	舗装道路から離れ、道の状況はよくない。既存施設は老朽化し狭い。目の前の空き地に建設希望。変形三角に近い 30×30 の広さ。				敷地内に家 有		
	自然災害	UXO					Priority		
	—	—					HC-A I		
電気	現状	コメント							
	有	低圧引き込みが可能。							
給水状況	現状	コメント							
	有	HC の前にある据置型ポンプ井戸を使っている。周囲の家でも同様の井戸が使われている。大腸菌が検出されたため混入検査を実施した。塩素殺菌用タンクを計画する							
水源	Longitude	Latitude	Depth	水質コメント	井戸の必要性	備考			
	15° 44' 3.3"	105° 47' 32.4 "	30m	大腸菌	不要	大腸菌混入検査			
舗装路へのアクセス	簡易補修路	悪路	舟で渡河	浅い川の渡河	本調査の状況			所要時間	
	5km	有	—	—	部分的に悪路			0:15	
保健サービス	受益人口	村数	外来患者数	入院患者数	出産数	病院へ搬送	スタッフ数		
	3,971 人	10(13 村からくる)村	895 人/年	115 人/年	84 人/年	人/年	4 人		
機材	コメント								
	基本的なものは揃ってるが老朽化している。整理整頓されている。								
郡病院へのアクセス	舗装路	簡易補修路	悪路	舟で渡河	浅い川の渡河	雨期の影響			
	18km	5km	—km	—	—	—

既存 HC

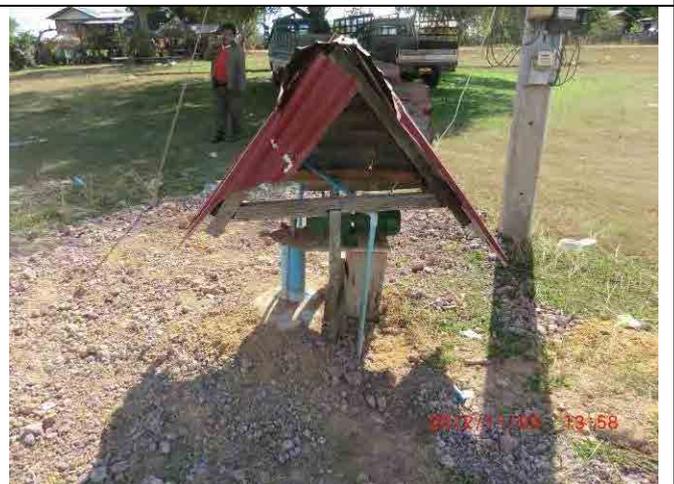
大腸菌混入検査済み井戸

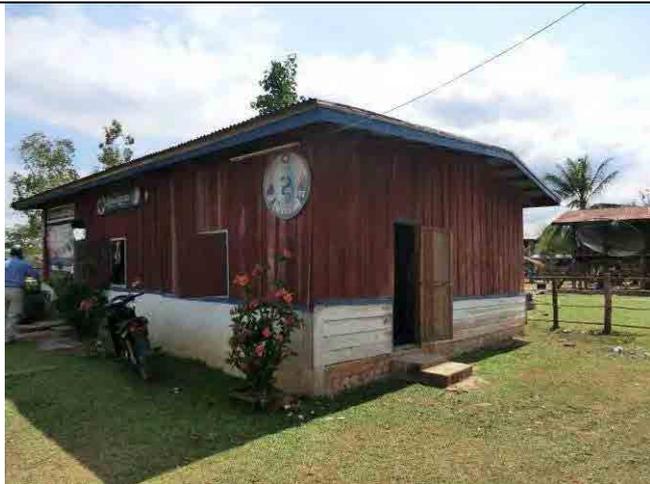
HC No.	S-09	HC Name	Lak 90			Village	Lak gaosip	
Coordination	District	Province	Longitude	Latitude	Elevation	調査日	要請内容	
	Lakhonpheng	Salavan	15° 48' 10.0"	105° 41' 9.0"	176m	2012/3/10	建替・新敷地	
施設の状況	面積	土地所有権	コメント				Staff House	
	約 65 m ²	村所有	建物の補修は最近してあるものの、建物は古く建替が必要と思われる。新敷地は 40×60、13 号線沿いの土地。				無	
	自然災害	UXO					Priority	
	—	OK					HC-A	I
電気	現状	コメント						
	有	低圧引き込みが可能。1日2時間ほど停電する。						
給水状況	現状	コメント						
	無	現状の新敷地には何も無いため HC 用の井戸を建設する。						
水源	Longitude	Latitude	Depth	水質コメント	井戸の必要性	備考		
			計画深さ 60m		要			
舗装路へのアクセス	簡易補修路	悪路	舟で渡河	浅い川の渡河	本調査の状況			所要時間
	—km	—	—	—	良好			—
保健サービス	受益人口	村数	外来患者数	入院患者数	出産数	病院へ搬送	スタッフ数	
	4,107 人	9 村	688 人/年	66 人/年	35 人/年	N/A 人/年	3 人	
機材	コメント							
	基本的なものは揃っているが老朽化している。							
郡病院へのアクセス	舗装路	簡易補修路	悪路	舟で渡河	浅い川の渡河	雨期の影響		
	18km	—km	—km	—	—	—

既存 HC

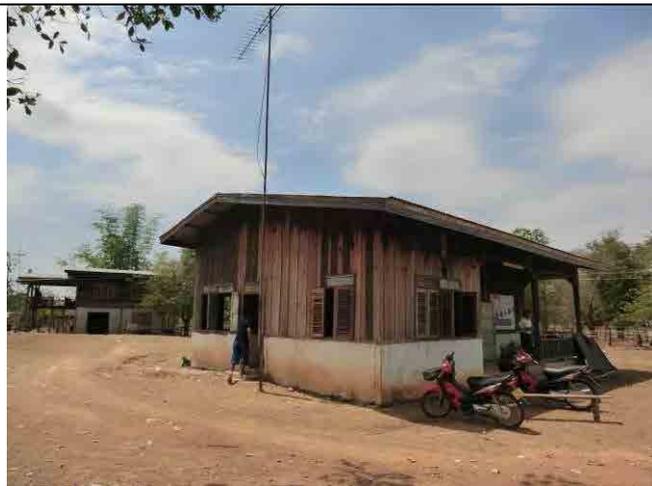
HC No.	S-10	HC Name	Nadou Kao			Village	Nadoukao	
Coordination	District	Province	Longitude	Latitude	Elevation	調査日	要請内容	
	Lakhonpheng	Salavan	15° 50' 35.4"	105° 37' 52.2"	176m	2012/3/10	建替・新敷地	
施設の状況	面積	土地所有権	コメント				Staff House	
	約 60 m ²	村所有	最近修繕したものの、建物自体の状態は悪い。施設はよく利用されているため手狭であるとのこと。新敷地は 500m ほど離れた 50 × 50、13 号線沿い。				無	
	自然災害	UXO					Priority	
	—	OK					HC-A	I
電気	現状	コメント						
	有	低圧引き込みが可能。						
給水状況	現状	コメント						
	有	敷地内に井戸がある。大腸菌が検出されたため混入検査を実施した。塩素殺菌用タンクを計画する						
水源	Longitude	Latitude	Depth	水質コメント	井戸の必要性	備考		
	15° 50' 35.7"	105° 37' 51.7 "	30m	大腸菌	不要	大腸菌混入検査		
舗装路へのアクセス	簡易補修路	悪路	舟で渡河	浅い川の渡河	本調査の状況			所要時間
	—km	—	—	—	良好			—
保健サービス	受益人口	村数	外来患者数	入院患者数	出産数	病院へ搬送	スタッフ数	
	4,433 人	8 村	1,340 人/年	68 人/年	42 人/年	N/A 人/年	3 人	
機材	コメント							
	基本的なものは揃っているが老朽化している。							
郡病院へのアクセス	舗装路	簡易補修路	悪路	舟で渡河	浅い川の渡河	雨期の影響		
	9km	—km	—km	—	—	—

既存 HC

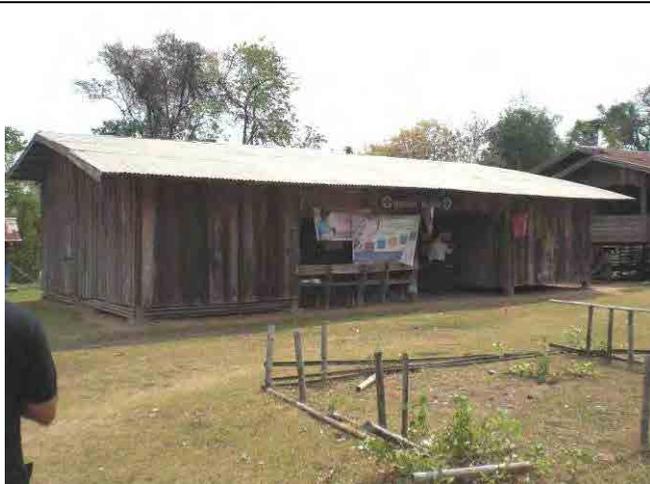
HC No.	S-12		HC Name		Saphat		Village	Saphat	
Coordination	District	Province	Longitude	Latitude	Elevation	調査日	要請内容		
	Vapi	Salavan	15° 41' 58.3"	105° 58' 19.7"	142m	2012/3/8	建替・新敷地		
施設の状況	面積	土地所有権	コメント				Staff House		
	約 50 m ²	村所有	既存HCは木造で老朽化が著しい状況。特に、壁と屋根(天井無し)の間があり、常時風雨がはいるような仮設小屋施設である。新敷地は既存HCから 1km程度離れた同村内の幹線道沿いの敷地(約 80x80m)に準備されている。現在、この土地は時々村のマーケットとして利用されている。				無		
	自然災害	UXO					Priority		
	—	OK					HC-A	I	
電気	現状	コメント							
	有	低圧引き込みが可能。							
給水状況	現状	コメント							
	有	村落内にはコミュニティ給水による公共栓や公共井戸がある。							
水源	Longitude	Latitude	Depth	水質コメント	井戸の必要性	備考			
			—m	問題なし	不要				
舗装路へのアクセス	簡易補修路	悪路	舟で渡河	浅い川の渡河	本調査の状況			所要時間	
	22.5km	有	—	有	工事のため部分的に悪路			0:30	
保健サービス	受益人口	村数	外来患者数	入院患者数	出産数	病院へ搬送	スタッフ数		
	7,064 人	11 村	200 人/年	100 人/年	12 人/年	5 人/年	3 人		
機材	コメント								
	老朽化しほとんどないが整理されている。								
郡病院へのアクセス	舗装路	簡易補修路	悪路	舟で渡河	浅い川の渡河	雨期の影響			
	—km	11.5km	—km	—	有	有(通行可)

既存 HC

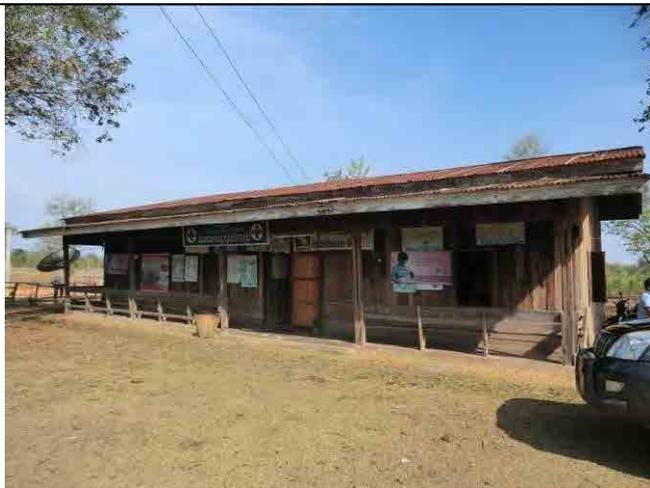
HC No.	S-13		Tanpiao			Village	Tannpiao	
Coordination	District	Province	Longitude	Latitude	Elevation	調査日	要請内容	
	Khongsedon	Salavan	15° 35' 54.9"	105° 50' 45.8"	136m	2012/3/11	建替・同敷地	
施設の状況	面積	土地所有権	コメント				Staff House	
	約 100 m ²	村所有	2010 年器材が届き、分娩に対応できるようになった。老朽化しているが、整理整頓され機能的に使われている。現在の建物は古いがかきれいに整理整頓されている。建替えは同敷地に希望、敷地の広さ(30×40)は十分とおもわれる。				敷地内に家 有	
	自然災害	UXO					Priority	
	—	—					HC-A II	
電気	現状	コメント						
	有	低圧引き込みが可能。停電有。						
給水状況	現状	コメント						
	コンセドンの都市給水	コンセドンの都市給水に接続済み。						
水源	Longitude	Latitude	Depth	水質コメント	井戸の必要性	備考		
				大腸菌	不要	水質改善を要望		
舗装路へのアクセス	簡易補修路	悪路	舟で渡河	浅い川の渡河	本調査の状況			所要時間
	6km	有	—	—	部分的に悪路			0:25
保健サービス	受益人口	村数	外来患者数	入院患者数	出産数	病院へ搬送	スタッフ数	
	3,522 人	8 村	507 人/年	178 人/年	1 人/年	N/A 人/年	3 人	
機材	コメント							
	十分ではないが新しい幼児用体重計、高圧蒸気滅菌器もあり、整理整頓されている。							
郡病院へのアクセス	舗装路	簡易補修路	悪路	舟で渡河	浅い川の渡河	雨期の影響		
	0.5km	6km	—km	—	—	—

現 HC

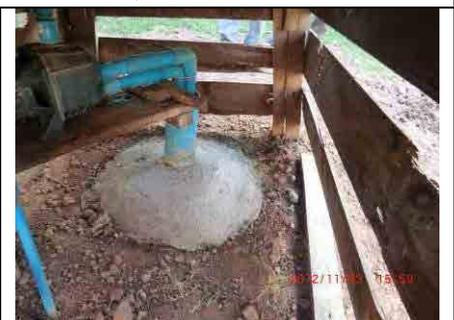
大腸菌混入検査済 敷地内井戸

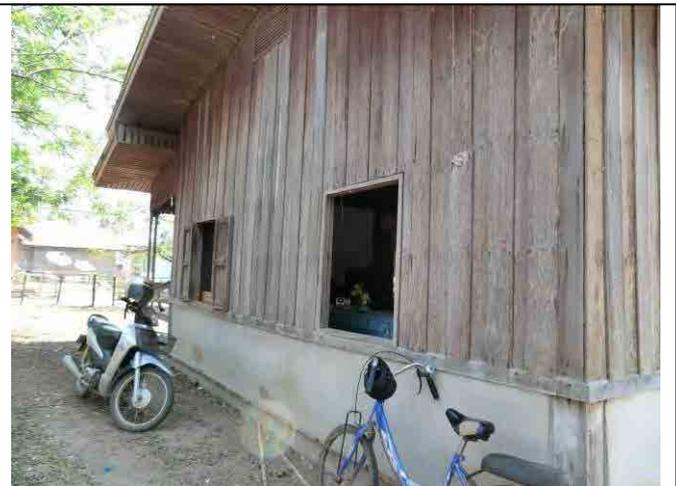
窓無し

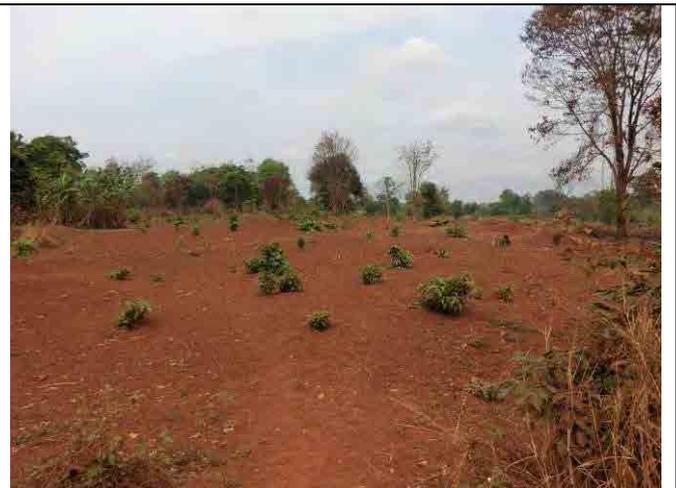
新敷地

HC No.	S-16		HC Name		Nong Kae		Village	Nongkae	
Coordination	District	Province	Longitude	Latitude	Elevation	調査日	要請内容		
	Laongam	Salavan	15° 29' 10.2"	106° 4' 31"	403m	2012/3/9	建替・新敷地		
施設の状況	面積	土地所有権	コメント				Staff House		
	約 120 m ²	村所有	既存HC(1973 年 建)の白蟻被害が著しい。屋根のトタン葺も錆が酷く、雨漏りあり。新サイトは昨年指定した場所より、今年に同村の近くの敷地に変更したとのこと。新敷地は約 100x100mが準備されていた。				HC 内居住		
	自然災害	UXO					Priority		
		OK					HC-A	I	
電気	現状	コメント							
	有	低圧引き込みが可能。							
給水状況	現状	コメント							
	有	2012 年 12 月に GFW が完成しているが、大腸菌が検出された。そのため HC 用の井戸を建設する。							
水源	Longitude	Latitude	Depth	水質コメント	井戸の必要性	備考			
			計画深さ 80m		要				
舗装路へのアクセス	簡易補修路	悪路	舟で渡河	浅い川の渡河	本調査の状況			所要時間	
	11km	—	—	—	良好			0:10	
保健サービス	受益人口	村数	外来患者数	入院患者数	出産数	病院へ搬送	スタッフ数		
	7,712 人	12 村	1,000 人/年	200 人/年	6 人/年	20 人/年	4 人		
機材	コメント								
	基本的なものは老朽化しているがある。他と比較して、機材戸棚によく整頓されている。								
郡病院へのアクセス	舗装路	簡易補修路	悪路	舟で渡河	浅い川の渡河	雨期の影響			
	6km	11km	—km	—	—	有(短期間)

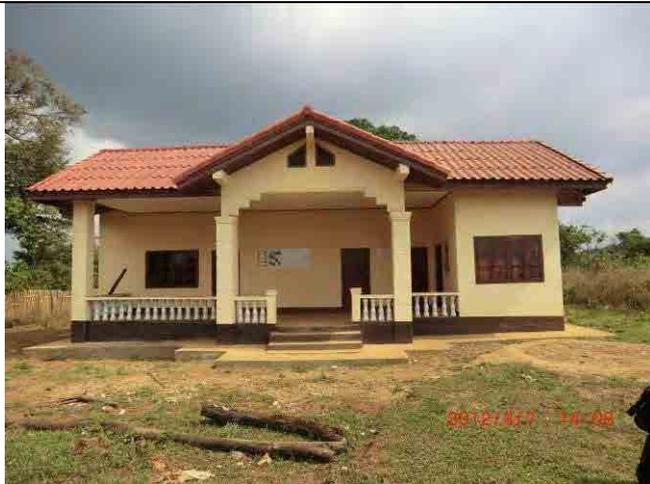
現 HC

HC No.	X-01		HC Name		Dakdin		Village	Darkdin	
Coordination	District	Province	Longitude	Latitude	Elevation	調査日	要請内容		
	Dakchung	Sekong	15° 31' 19.9"	107° 12' 49.7"	1327m	2012/3/7	宿舎		
施設の状況	面積	土地所有権	コメント				Staff House		
	約 90 m ²	村所有	新施設は村から少し離れた場所にあり 2012 年 1 月に竣工、引渡しはまだ。器材はないとのこと。村にあった旧施設は取り壊しされている。フォーカルポイントの村。スタッフは勉強にでていて会えず。				無		
	自然災害	UXO					Priority		
	強風	—	SH		II				
電気	現状	コメント							
	無	将来的にも電気が来るかどうかは不明。雨季に日照があまりない。							
給水状況	現状	コメント							
	無	既存水源である湧水まで遠く、水量も少ない。ただし、地下水ポテンシャルは低い。井戸が出来ればコミュニティでの管理が可能。電気がないのでハンドポンプ井戸が適当。現在の湧水システムを改善して利用する。新設高架水槽には公共水栓を設置する。							
水源	Longitude	Latitude	Depth	水質コメント	井戸の必要性	備考			
	15° 31' 16.5"	107° 12' 31.7 "	—m	大腸菌	不要	水源にフェンスを設置し改善			
舗装路へのアクセス	簡易補修路	悪路	舟で渡河	浅い川の渡河	本調査の状況			所要時間	
	81km	有	—	有	悪路、急勾配あり			3:30(舟)	
保健サービス	受益人口	村数	外来患者数	入院患者数	出産数	病院へ搬送	スタッフ数		
	1,587 人	8 村	530 人/年	120 人/年	N/A 人/年	N/A 人/年	1 人		
機材	コメント								
	HC 内には家具以外全くない、スタッフが所有していると思われる。

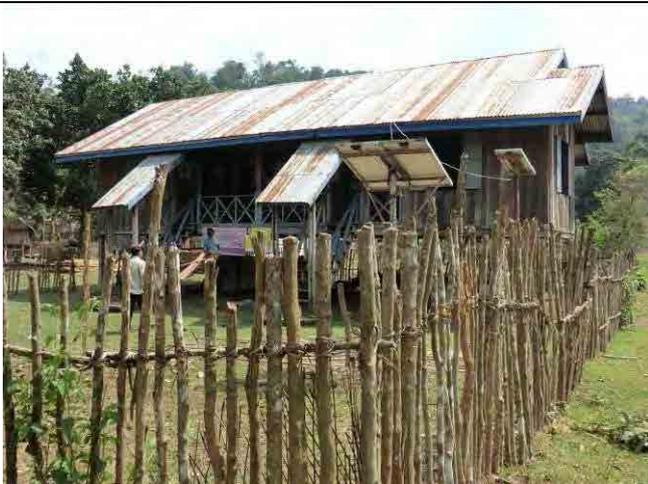
既存 HC

HC No.	X-03	HC Name	Chalea		Village	Chale		
Coordination	District	Province	Longitude	Latitude	Elevation	調査日	要請内容	
	Kaleum	Sekong	15° 40' 41.5"	106° 53' 45.3"	411m	2012/3/8	宿舎	
施設の状況	面積	土地所有権	コメント				Staff House	
	約—㎡	村所有	新施設建設中(中断中、来月には再開か?) 現在は隣接の既存施設を使用中。ソーラーが移設可能かどうかはわからない。スタッフは勉強にでており会えず。				無	
	自然災害	UXO					Priority	
	—	OK					SH	I
電気	現状	コメント						
	無(既存施設はソーラー150A/hと30A/hの2台)	現在、ソーラーを使っている。バッテリー150AH+33AH。移動しているかは不明。						
給水状況	現状	コメント						
	GFW	現在のHCには近くにGFWの給水栓がある。新HCにも引かれる予定。電気がないので現状のGFWを使うのが適当。						
水源	Longitude	Latitude	Depth	水質コメント	井戸の必要性	備考		
	15° 40' 41.9"	106° 53' 45.4 "	—m	問題なし	不要	水源にフェンスを設置し改善		
舗装路へのアクセス	簡易補修路	悪路	舟で渡河	浅い川の渡河	本調査の状況		所要時間	
	72km	有	有	有	悪路、急勾配あり		2:40(舟)	
保健サービス	受益人口	村数	外来患者数	入院患者数	出産数	病院へ搬送	スタッフ数	
	1,477人	7村	125人/年	N/A人/年	N/A人/年	N/A人/年	N/A人	
機材	コメント							
	HC内には全くない、スタッフが所有していると思われる							
郡病院へのアクセス	舗装路	簡易補修路	悪路	舟で渡河	浅い川の渡河	雨期の影響		
	—km	—km	25km	有	有	有

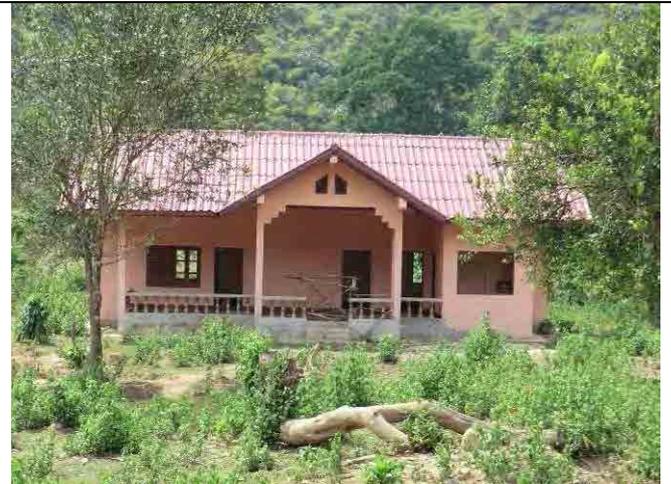
建設中 HC

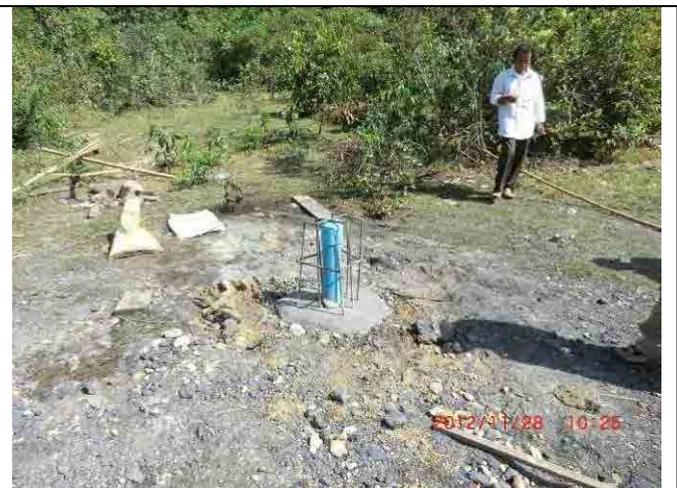
試掘済みの井戸

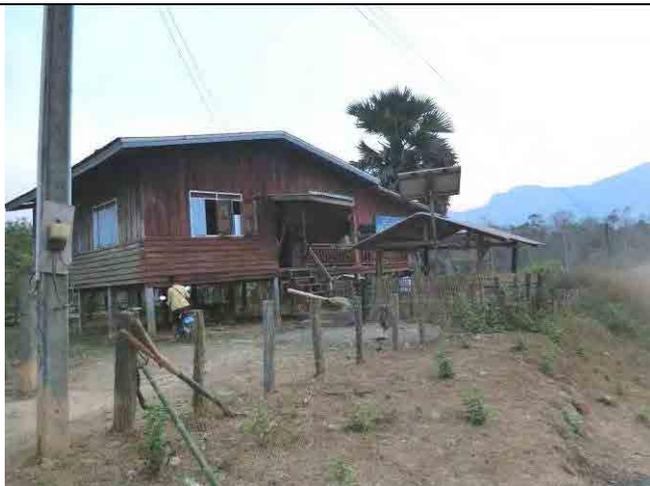
既存 HC

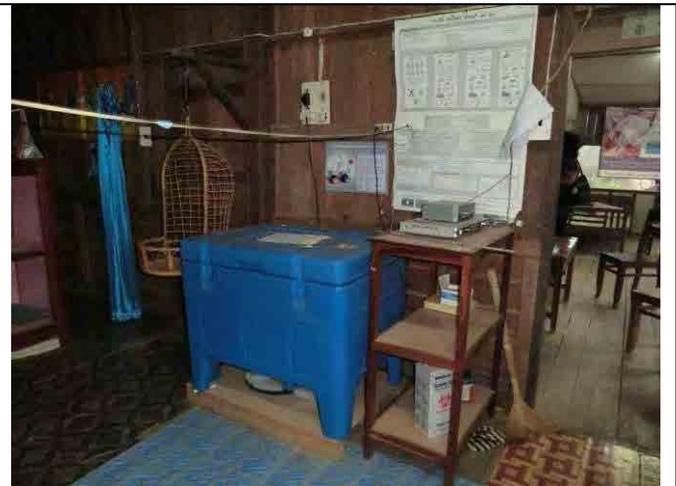
内部

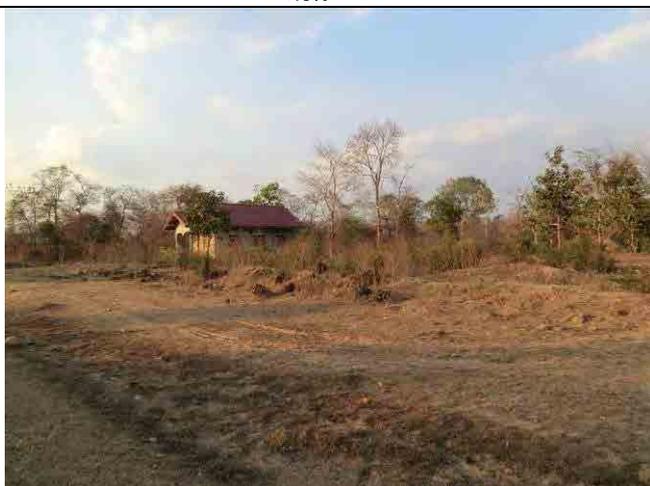
新敷地

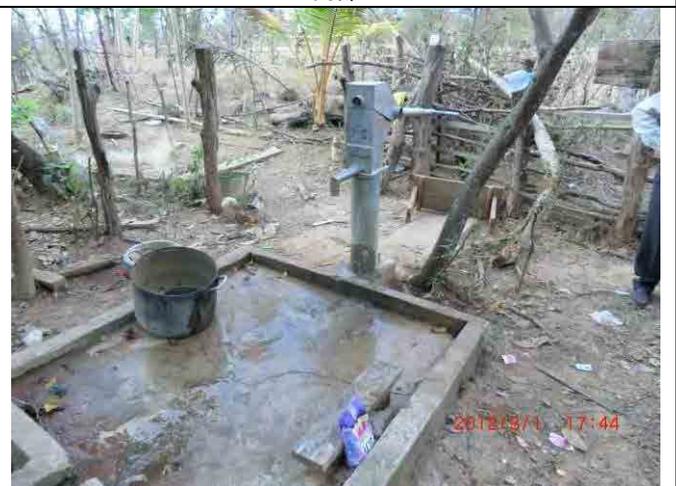
新敷地近くの井戸

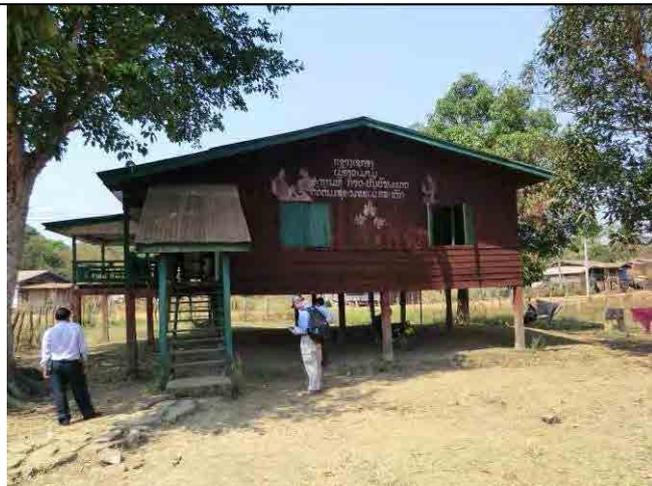
既存 HC

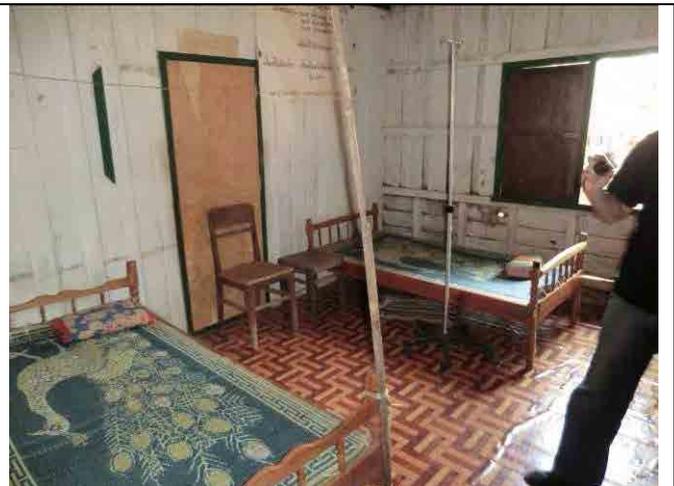
内部

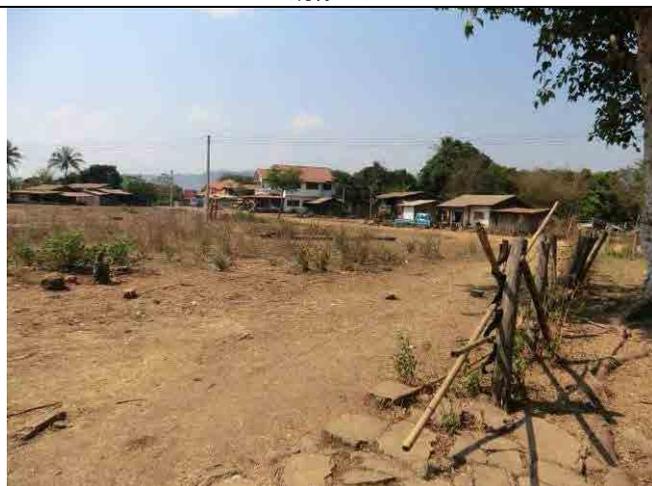
既存 HC 前敷地

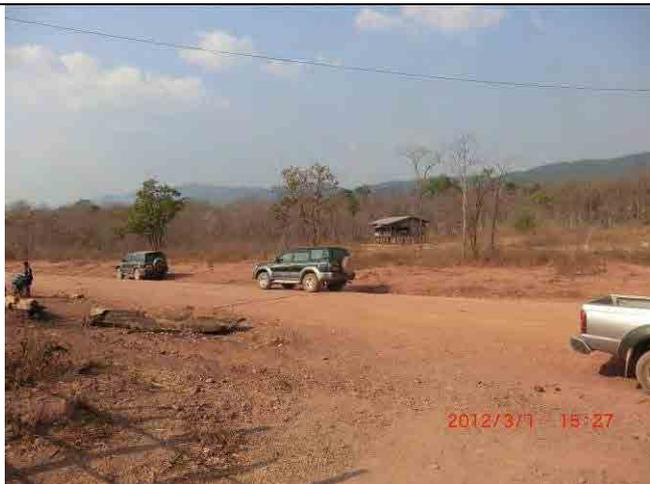
新敷地

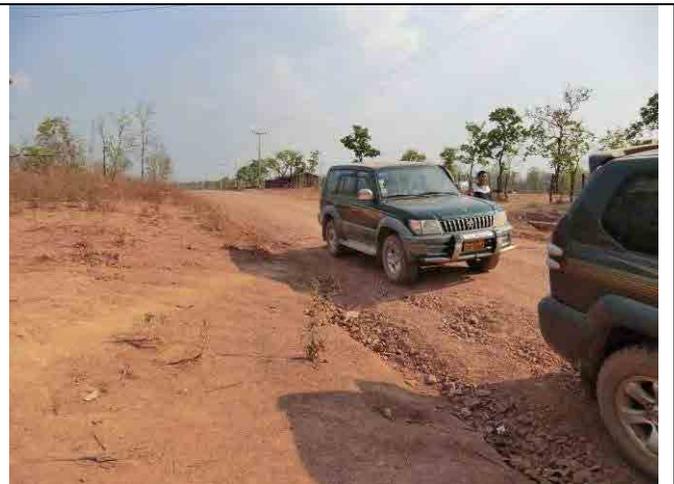
敷地前アクセス道路

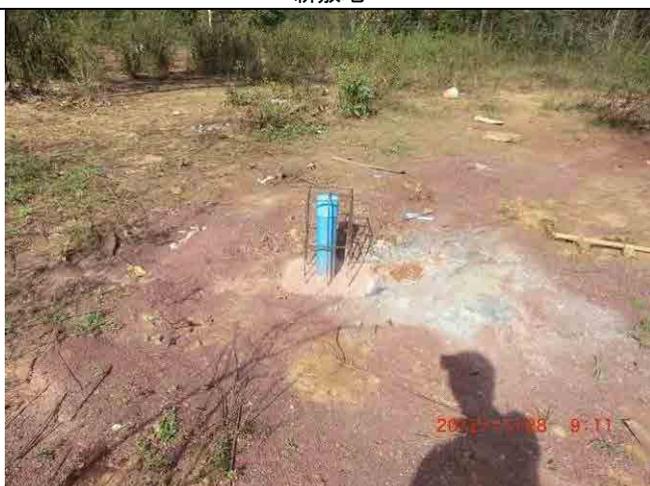
試掘済みの井戸

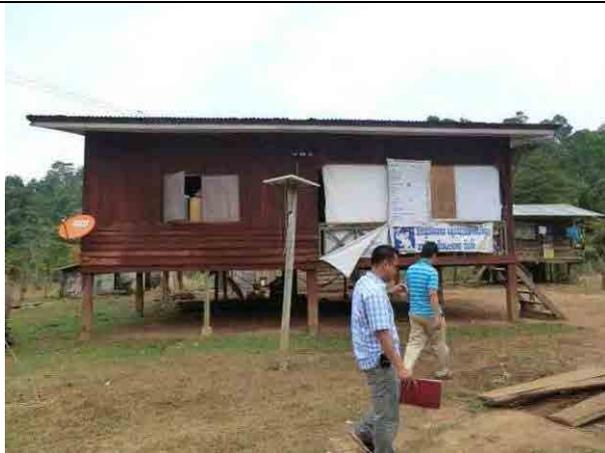
現 HC

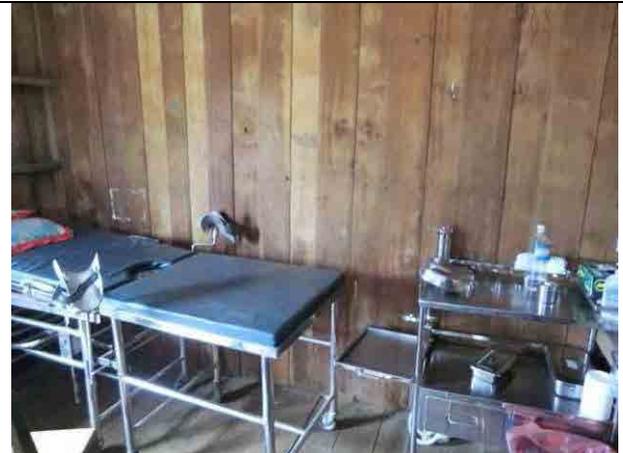
内部

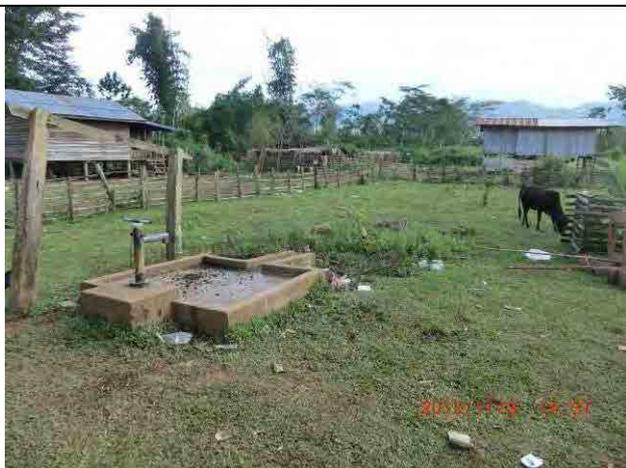
新敷地

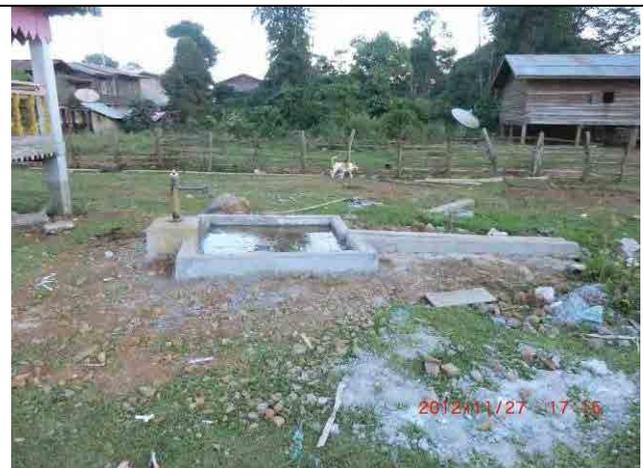
新敷地 改良済み井戸

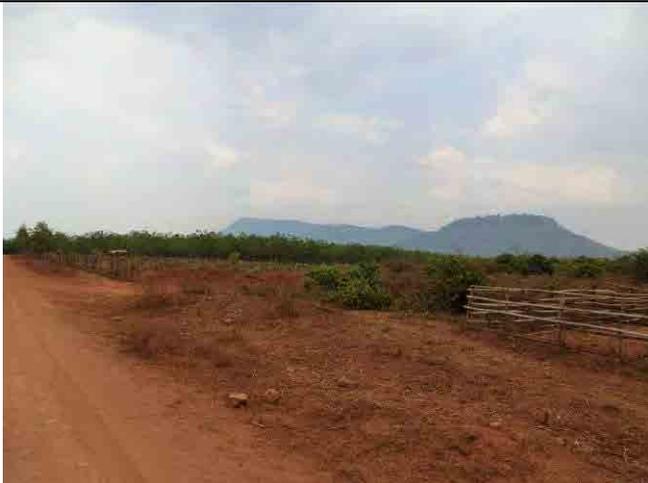
新敷地

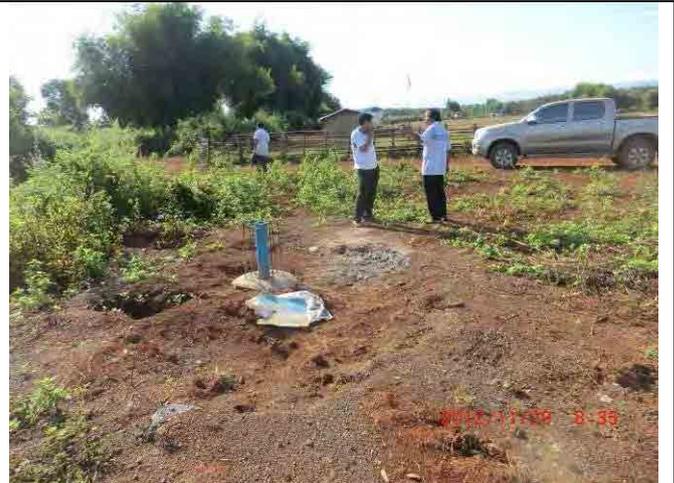
新敷地 試掘済み井戸、学校の隣地である

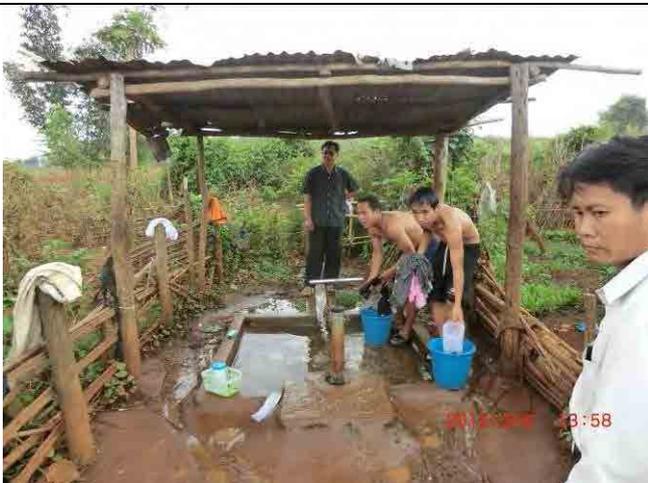
村内の井戸

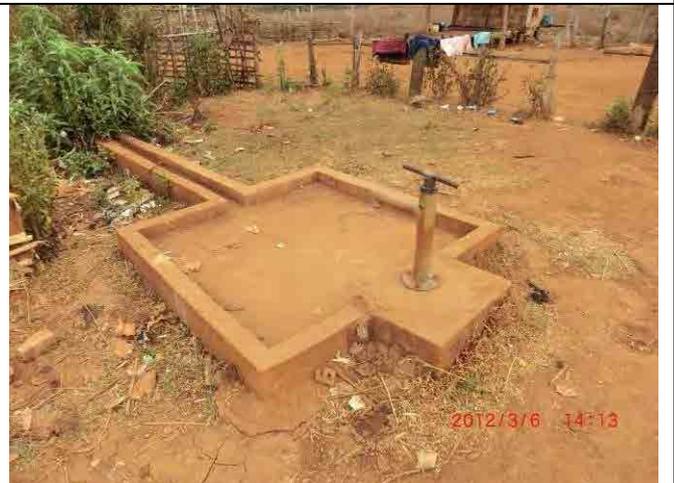
学校内井戸

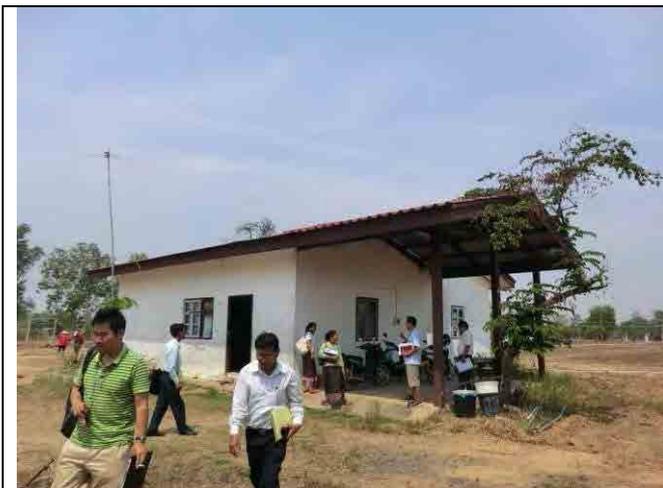
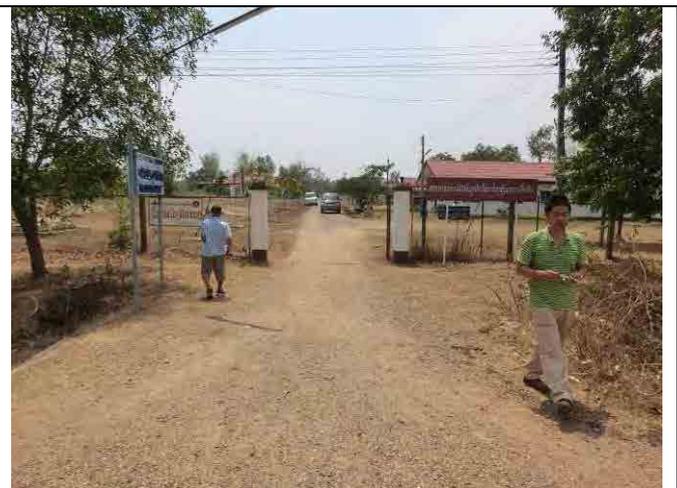
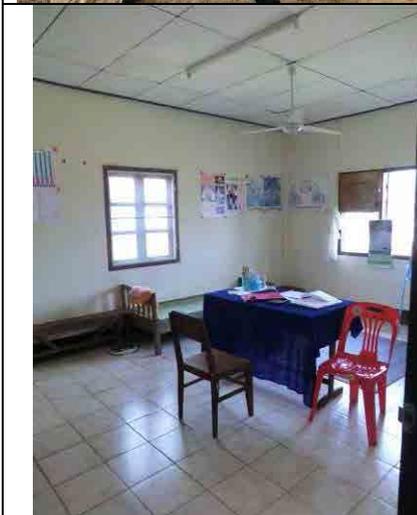
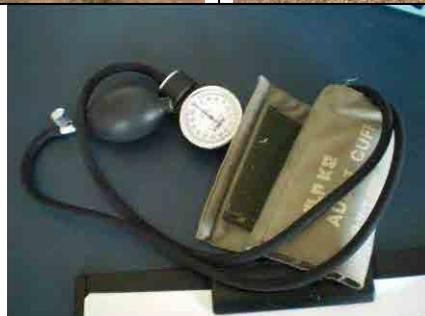
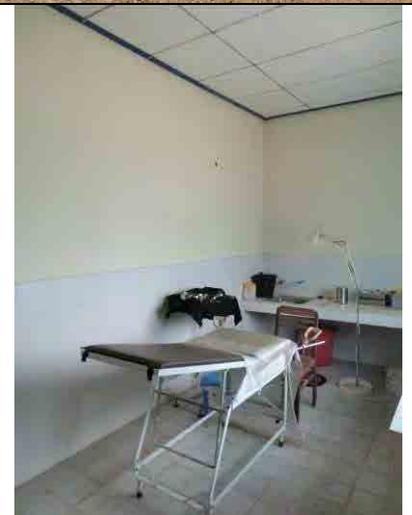
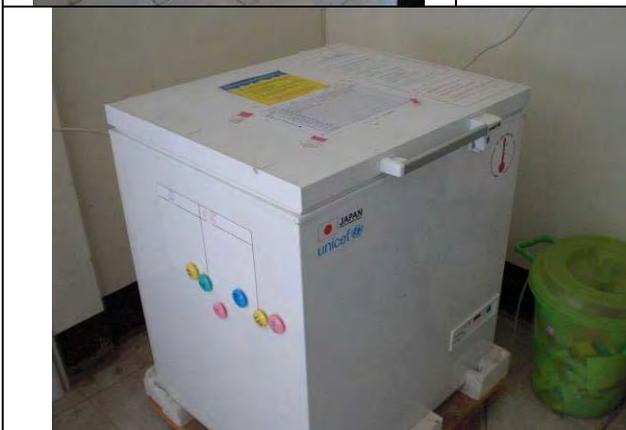
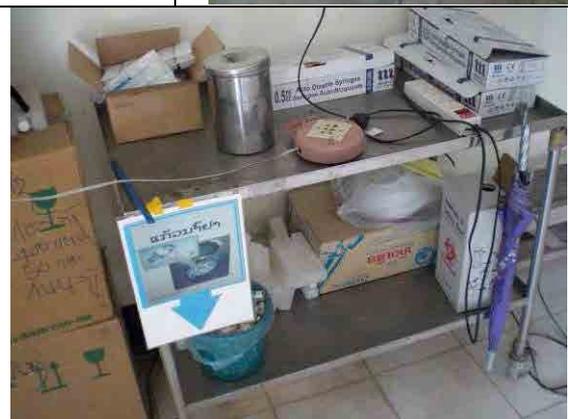
DH No.	D-01	DH Name	Phonthong		Province	Champasak	
Coordination	面積	自然災害	Longitude	Latitude	Elevation	調査日	要請内容
	約—㎡	—	15° 5' 47"	105° 41' 2.1"	112m	2012/3/14	
施設の状況	コメント						
	施設の完工は1996年だが、2002年に病院として使用された。敷地内の棟は7棟ある。病院の話では、JICA は椅子などの備品と医療機器の支援を受けたが、現在は終了したとのこと。施設老朽化はあるが、M&C としては使用可能である。						
電気	現状(4)	コメント		給水状況	現状(4)	コメント	
	有				有		
舗装路へのアクセス(5)	簡易補修路	悪路	舟で渡河	浅い川の渡河	本調査の状況		所要時間
	0km	—	—	—	良好		—
機材	コメント						
	医療機材は検討が必要である

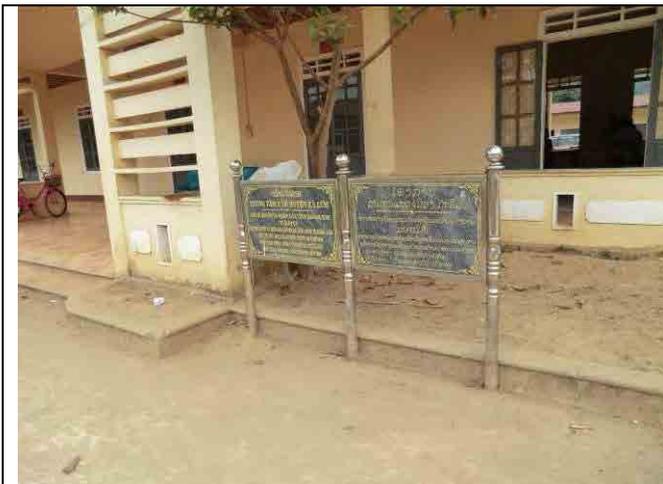
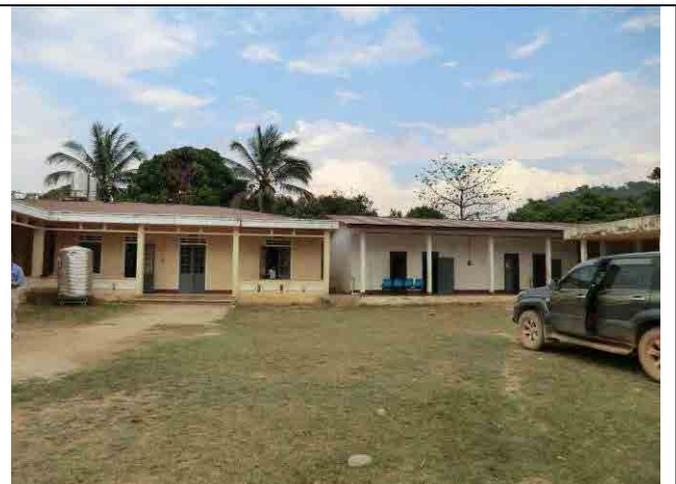
DH No.	D-02	DH Name	Kaluem		Province	Sekong	
Coordination	面積	自然災害	Longitude	Latitude	Elevation	調査日	要請内容
	約—m ²	2009年洪水	15° 43' 9"	106° 45' 2"	233m	2012/3/8	
施設の状況	コメント						
	2005年ベトナムドナーの病院と、それ以前と思われる建物からなる。諸室は病室兼待機室、MCH、分娩室からなる。2009年の水害で水没、2015年にはダムで沈むため移設される。						
電気	現状(4)	コメント		給水状況	現状(4)	コメント	
	有				有	高架水槽が不調	
舗装路へのアクセス(5)	簡易補修路	悪路	舟で渡河	浅い川の渡河	本調査の状況		所要時間
	57km	有	—	有	悪路、雨季はアクセスが難しい		1:30
機材	コメント						
	医療機材は検討が必要である

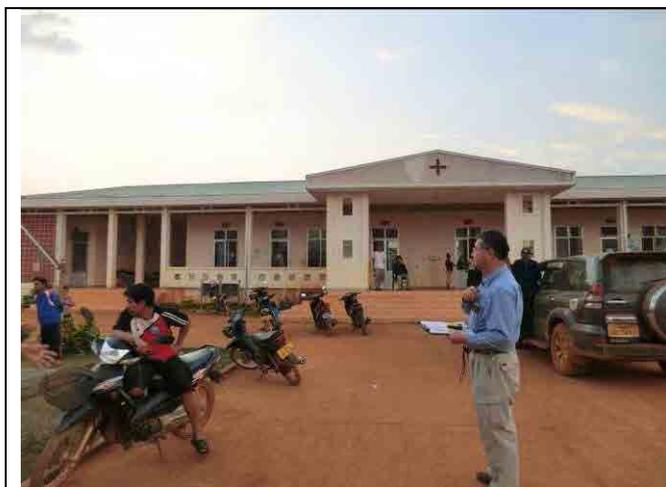
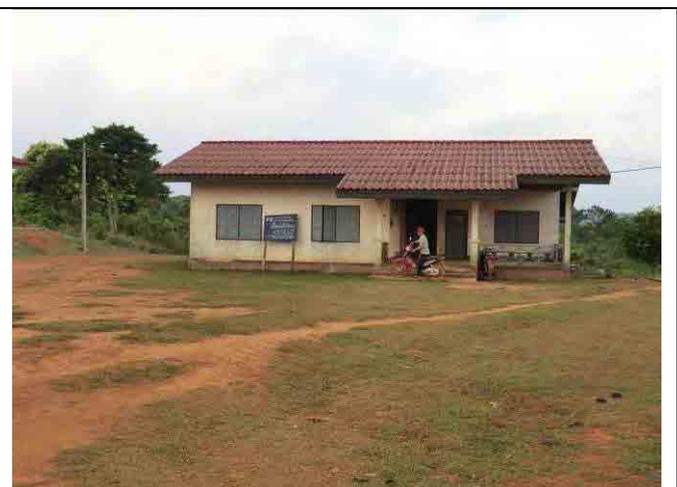
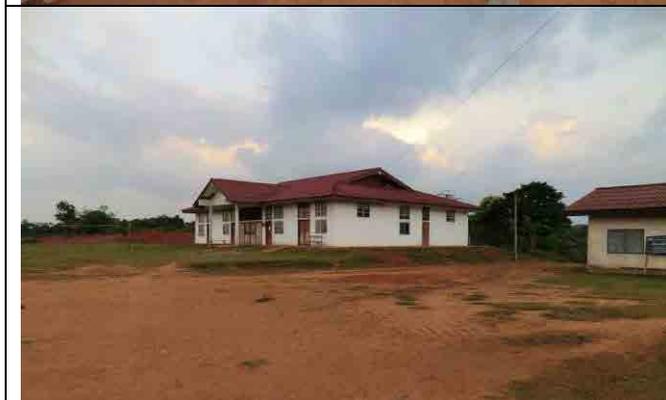
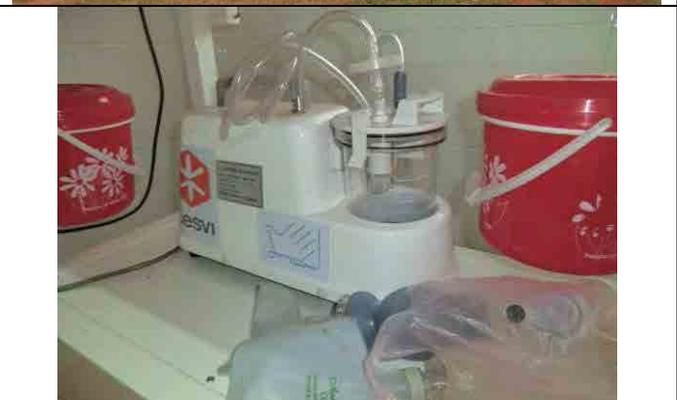
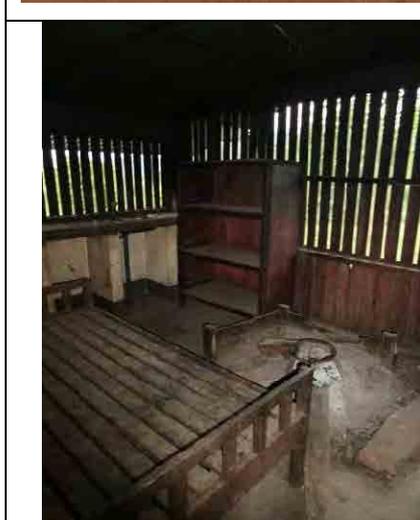
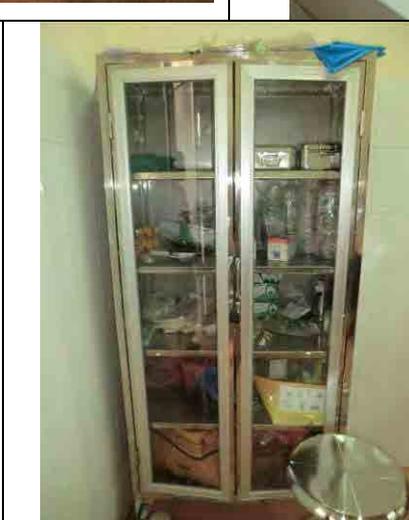
DH No.	D-03	DH Name	Dakchung		Province	Sekong	
Coordination	面積	自然災害	Longitude	Latitude	Elevation	調査日	要請内容
	約—㎡		15° 27' 5"	107° 16' 0"	1220m	2012/3/7	
施設の状況	コメント						
	イタリアドナーの分娩待機所が建つ、病院はベトナムドナー、郡保健事務所はアメリカドナー。諸室は分娩待機所内にキッチン、病室、郡事務所内に診察室。病院内に MCH、分娩室がある。施設老朽化はあるが、M&C としては使用可能である。						
電気	現状(4)	コメント		給水状況	現状(4)	コメント	
	有				有		
舗装路へのアクセス(5)	簡易補修路	悪路	舟で渡河	浅い川の渡河	本調査の状況		所要時間
	70km	有	有	有	悪路、工事中の箇所があり通行が制限される		3:00
機材	コメント						
	医療機材は検討が必要である

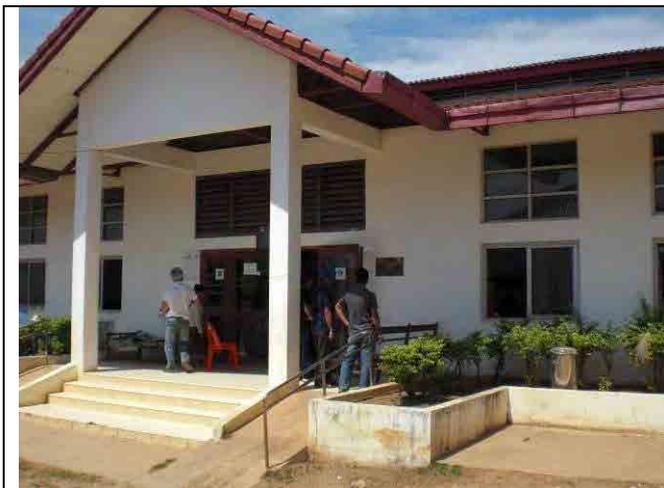
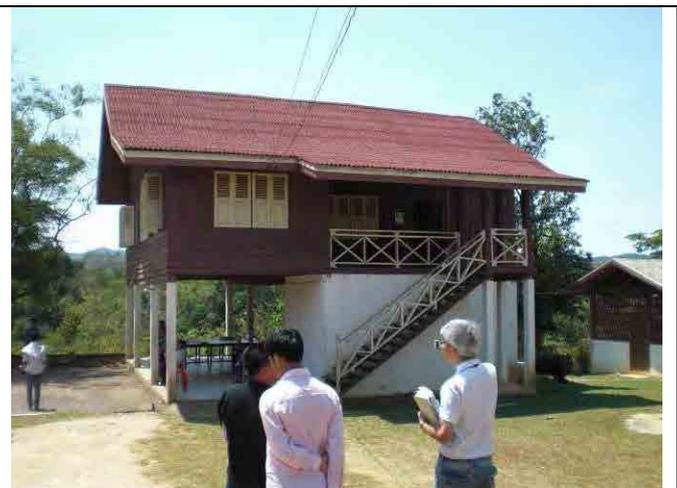
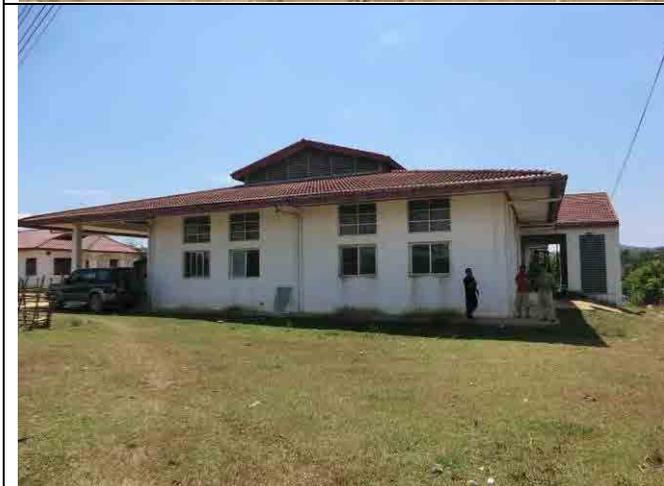
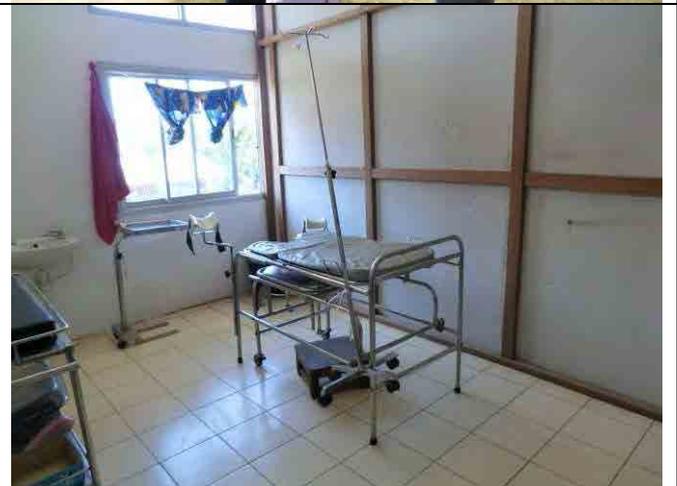
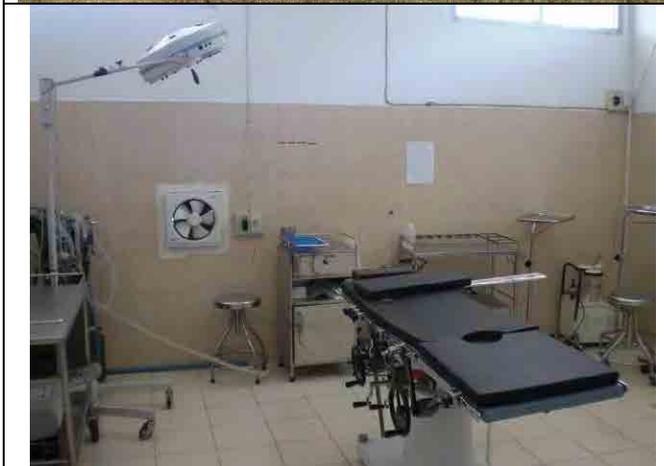
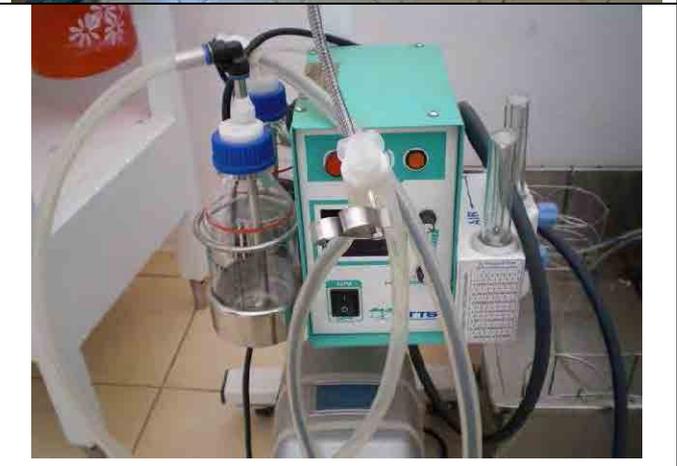
DH No.	D-04	DH Name	Ta-oy		Province	Salavan	
Coordination	面積	自然災害	Longitude	Latitude	Elevation	調査日	要請内容
	約—㎡		16° 4' 40.5"	106° 37' 9.8"	382m	2012/3/11	
施設の状況	コメント						
	2004年にUS Armyにて建設。病院1棟の中に、各部門が入っている。施設老朽化はあるが、M&Cとしては使用可能（キレイに使われているので、老朽化が目立たない）である。イタリアドナーにより分娩待機所が建設されている。						
電気	現状(4)	コメント		給水状況	現状(4)	コメント	
	有				有		
舗装路へのアクセス(5)	簡易補修路	悪路	舟で渡河	浅い川の渡河	本調査の状況		所要時間
	70km(部分的に舗装路あり)	有			悪路あり		2:30
機材	コメント						
	医療機材は検討が必要である

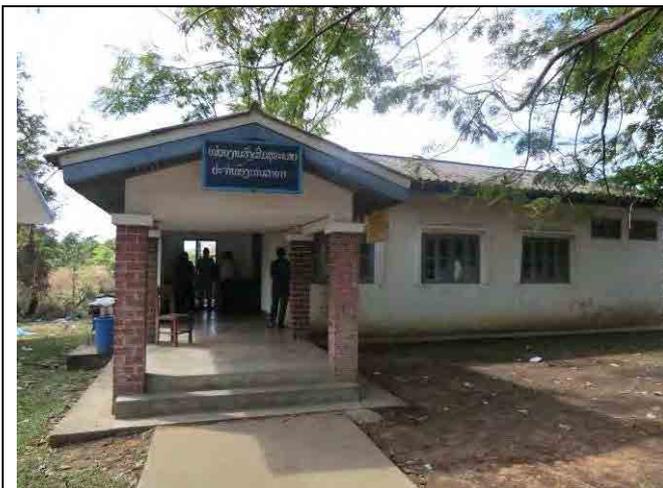
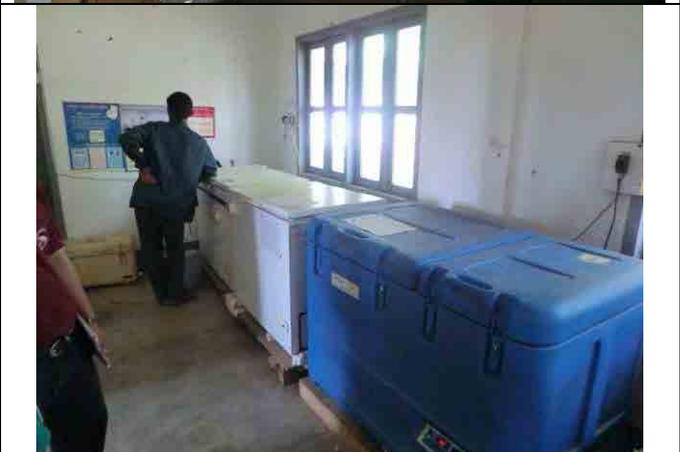
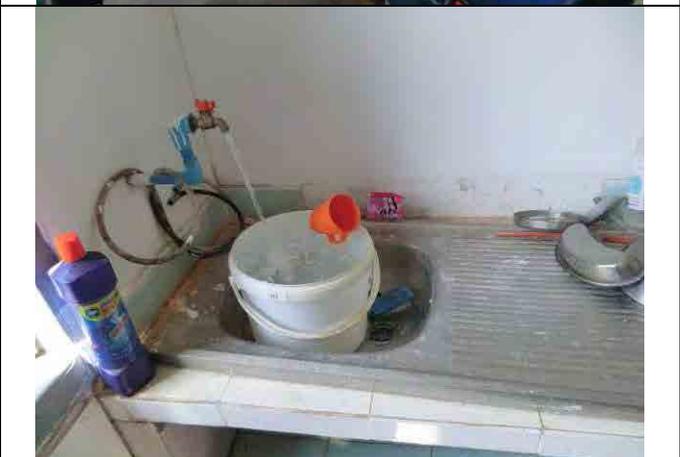
DH No.	D-05	DH Name	Toumlan		Province	Salavan	
Coordination	面積	自然災害	Longitude	Latitude	Elevation	調査日	要請内容
	約—m ²		15° 59' 40.6"	106° 11' 48"	189m	2012/3/11	
施設の状況	コメント						
	敷地内に、M&C、内科、外来、救急、ラボ、分娩待機所（イタリアドナー）がある。特に、M&C棟はタイル、塗装の補修が行われていた。病院から聞き取りでは、資金はWBのHSSプログラム？によって現地民間業者によって行われたとのこと。施工品質は悪いが、M&Cとして十分使用は可能である。						
電気	現状(4)		給水状況	現状(4)	コメント		
	有			有			
舗装路へのアクセス(5)	簡易補修路	悪路	舟で渡河	浅い川の渡河	本調査の状況		所要時間
	47km						1:30
機材	コメント						
	医療機材は検討が必要である
