HC No.	C-19	HC Name	Kuangsy		Village	Kouangsi	
Coordination	District	Province	Longitude	Latitude	Elevation	調査日	要請内容
	Bachiang	Champasak	15° 24' 7.4"	106° 0' 50.8"	340m	2012/3/13	補修
施設の状況	面積	土地所有権	コメント				Staff House
	約 40 m ²	村所有	既存 HC はオーストラリアのドナーにより 1996 年に建てられる。老朽化が著しいが、特に雨漏りがあるので、早急の補修または建替えが必要。スタッフハウスはかなり老朽化しているため、スタッフは HC 内で泊まっているのが現状。				HC 内居住、 宿舎も有
	自然災害	UXO					Priority
	—	—					HC-B III
電気	現状	コメント					
	有	低圧引き込みが可能。					
給水状況	現状	コメント					
	無	村落内の井戸は 800m 程度離れており、コミュニティで管理。遠いため新規井戸が必要。周囲に家がないため HC が管理。					
水源	Longitude	Latitude	Depth	水質コメント	井戸の必要性	備考	
	15° 24' 7.4"	106° 0' 50.8 "	—m	大腸菌	要	SOW III	
舗装路へのアクセス	簡易補修路	悪路	舟で渡河	浅い川の渡河	本調査の状況		所要時間
	6km	—	—	—	良好		0:10
保健サービス	受益人口	村数	外来患者数	入院患者数	出産数	病院へ搬送	スタッフ数
	4,050 人	5 村	1,880 人/年	N/A 人/年	55 人/年	60 人/年	4 人
機材	コメント						
	老朽化しほとんどない。						
郡病院へのアクセス	舗装路	簡易補修路	悪路	舟で渡河	浅い川の渡河	雨期の影響	
	15km	6km	—km	—	—	—

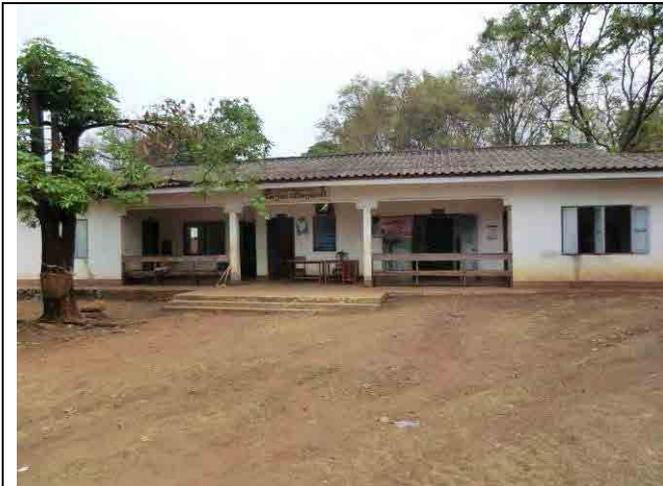
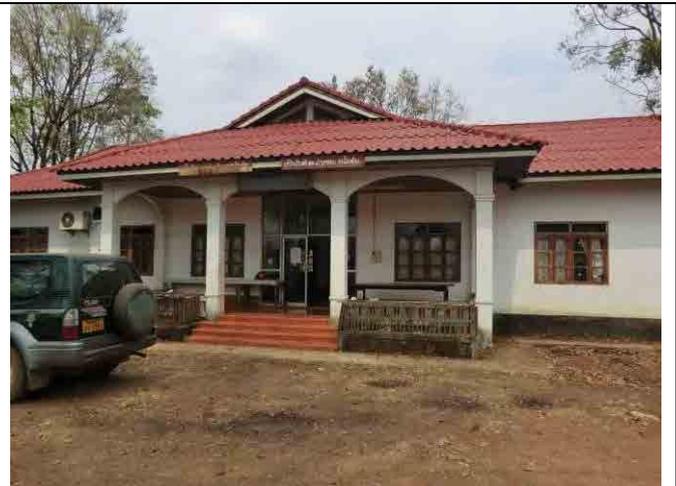
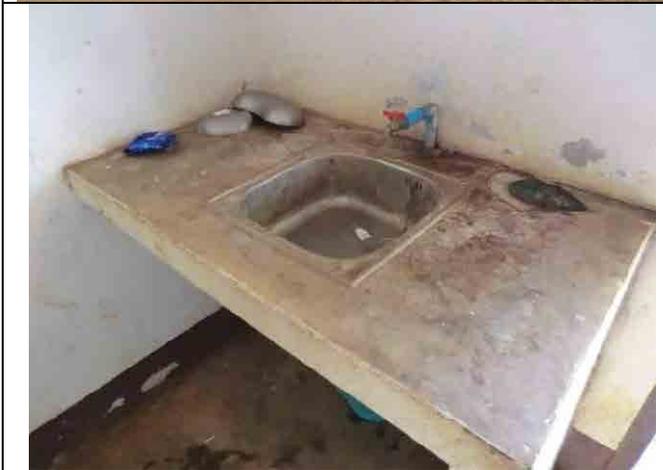
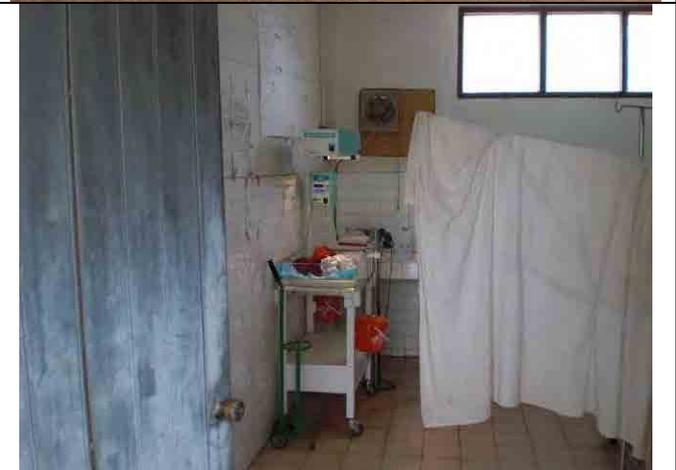
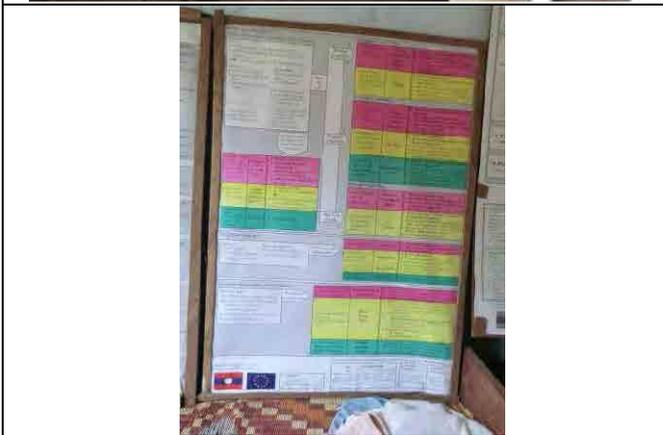
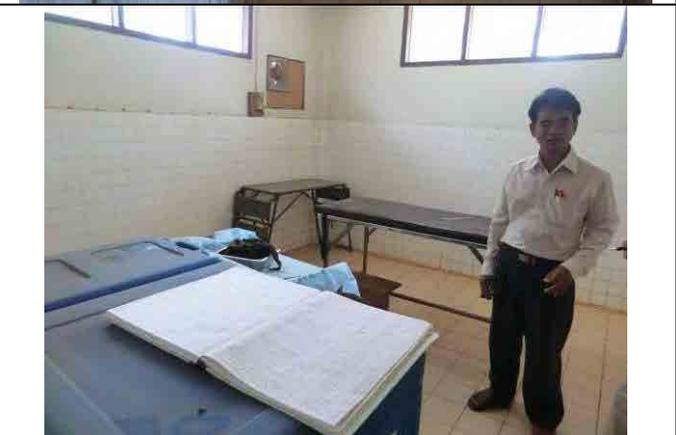
DH No.	D-06	DH Name	Vapi		Province	Salavan	
Coordination	面積	自然災害	Longitude	Latitude	Elevation	調査日	要請内容
	約—㎡		15° 41' 42.5"	106° 3' 30"	178m	2012/3/8	
施設の状況	コメント						
	敷地内に5棟(TB, 内科、外科、M&C, 分娩、分娩待機所)がある。M&C 室にはIMCHチャートが掲示されていたのは特質される。施設老朽化はあるが、M&C としては使用可能である。イタリアドナーにより分娩待機所が建設(2006年)されている。						
電気	現状(4)		給水状況	現状(4)	コメント		
	有			有			
舗装路へのアクセス(5)	簡易補修路	悪路	舟で渡河	浅い川の渡河	本調査の状況		所要時間
	35km		—	—	工事中の箇所があり、ぬかるんでいるところもある。		0:45
機材	コメント						
	医療機材は検討が必要である

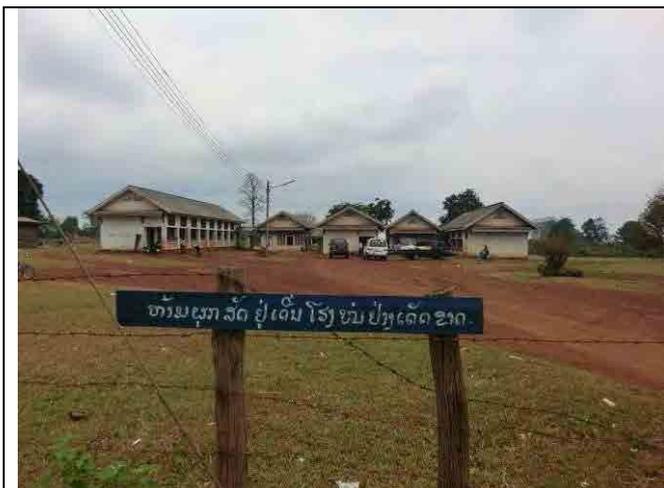
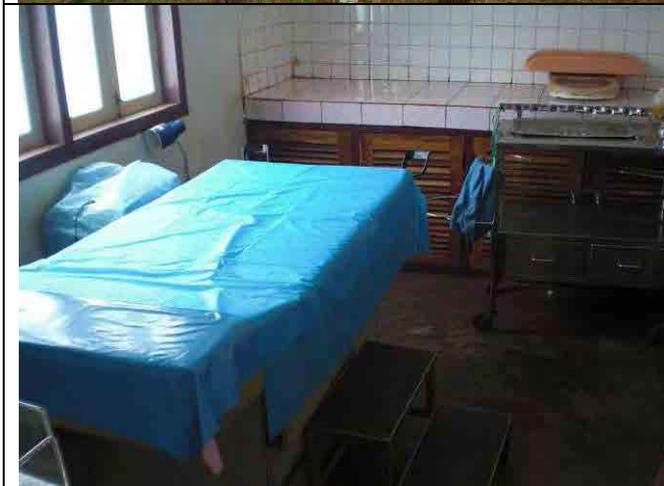
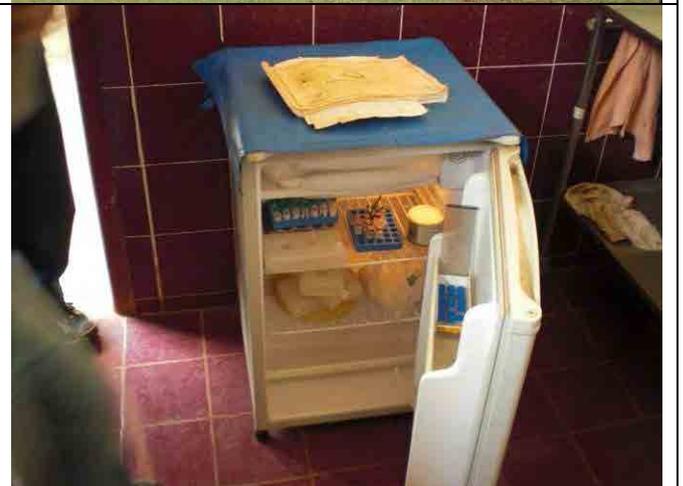
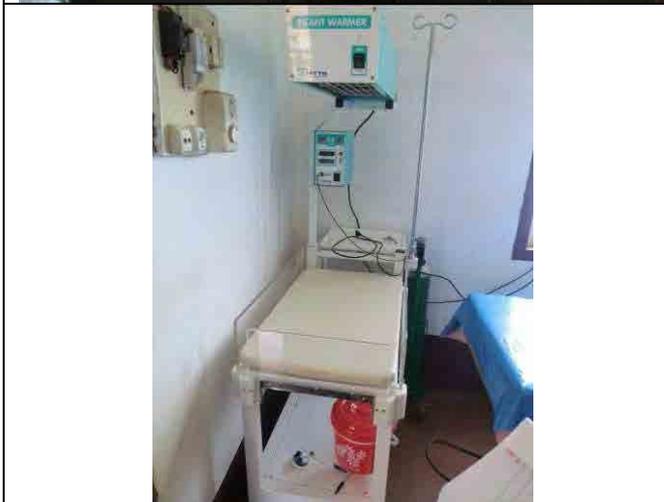
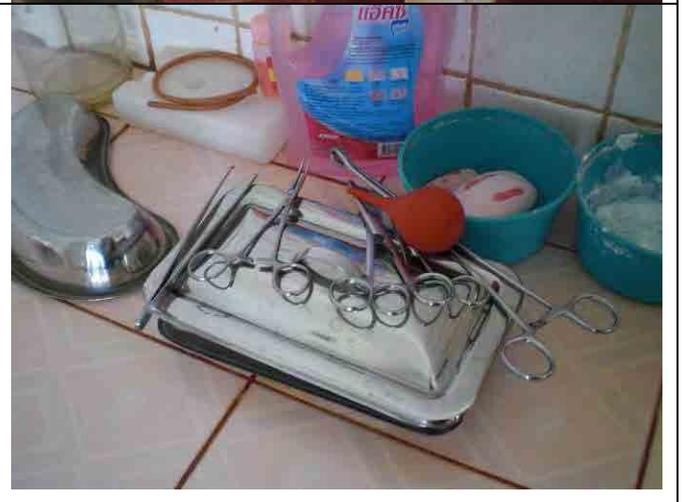
DH No.	D-07	DH Name	Laongam		Province	Salavan	
Coordination	面積	自然災害	Longitude	Latitude	Elevation	調査日	要請内容
	約—m ²		15° 27' 48.9"	106° 9' 31.7"	548m	2012/3/9	
施設の状況	コメント						
	施設老朽化はあるが、M&Cとしては使用可能である。井戸＋高架水槽方式で給水。医療廃棄物は穴を掘って燃やしているが、特に注射針は safty box に保管し、県病院に持っていくとのこと。						
電気	現状(4)		給水状況	現状(4)	コメント		
	有			有			
舗装路へのアクセス(5)	簡易補修路	悪路	舟で渡河	浅い川の渡河	本調査の状況		所要時間
	—km	—	—	—	良好		—
機材	コメント						
	医療機材は検討が必要である

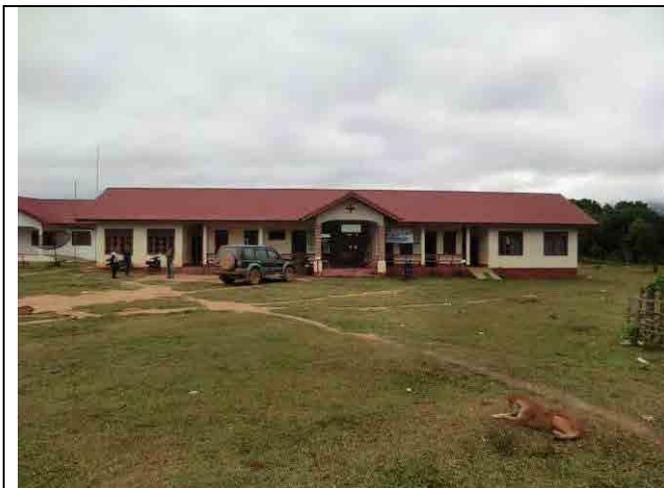
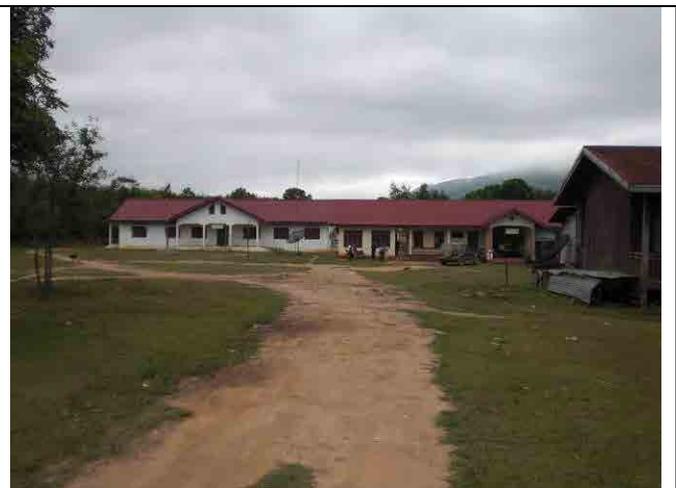
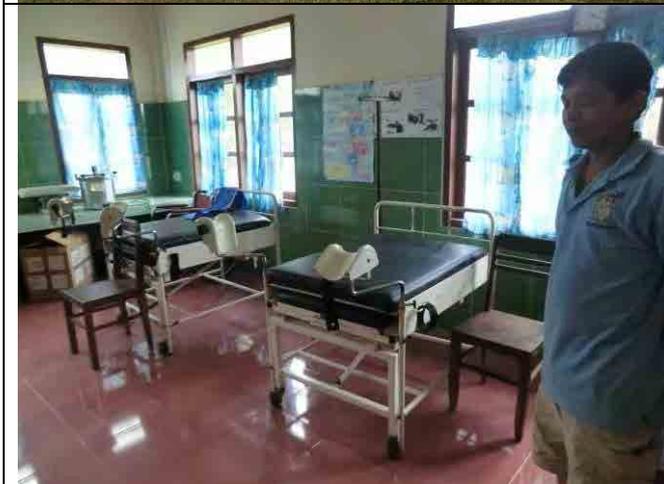
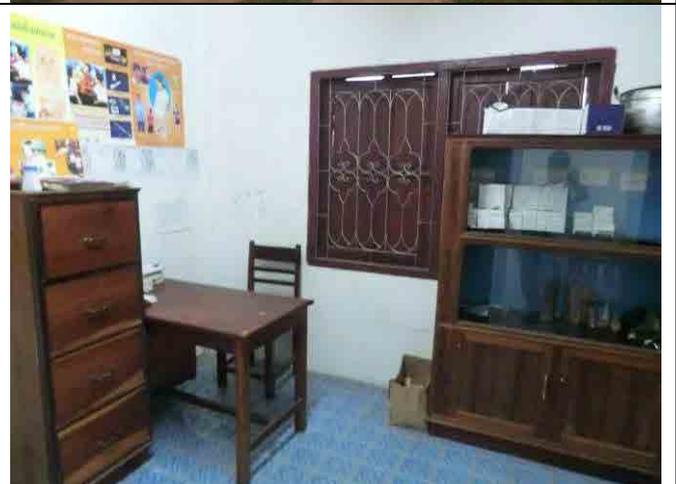
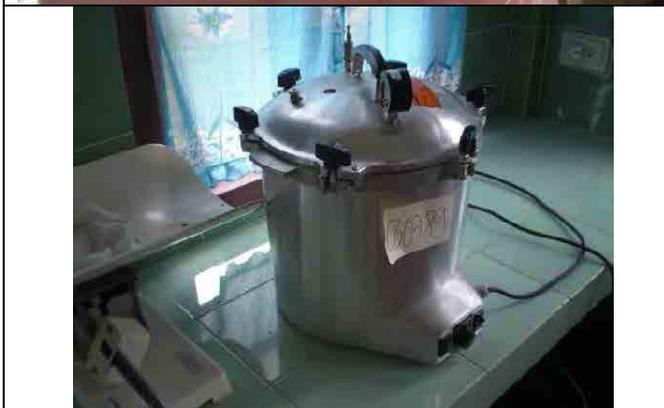
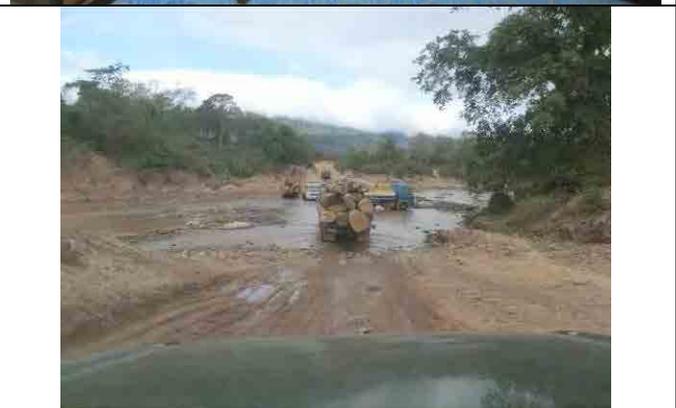
DH No.	D-08	DH Name	Samoui		Province	Salavan	
Coordination	面積	自然災害	Longitude	Latitude	Elevation	調査日	要請内容
	約—㎡		16° 17' 47.4"	106° 53' 16.2"	545m	2012/3/11	
施設の状況	コメント						
	敷地内に、病院棟(TBも含む)と分娩待機所(イタリアドナー)がある。現在病室は、10Bのものを 8Bとして使用。ドナーは、WHO,CECBI,イタリア、JICAなどから支援を受けていたが、現在は全て終わっている。施設老朽化はあるが、M&Cとしては使用可能である。						
電気	現状(4)			給水状況	現状(4)	コメント	
	有				有		
舗装路へのアクセス(5)	簡易補修路	悪路	舟で渡河	浅い川の渡河	本調査の状況		所要時間
	125km(部分的に舗装路あり)	有	—	有	県都までは一部舗装路もあるが、ほとんどが悪路、		4:00
機材	コメント						
	医療機材は検討が必要である

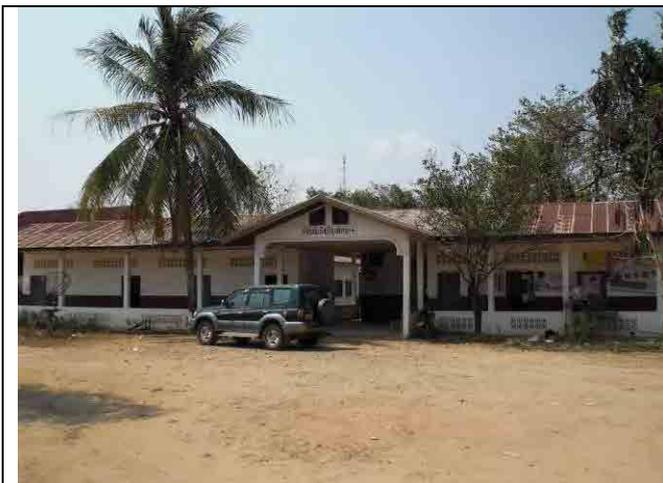
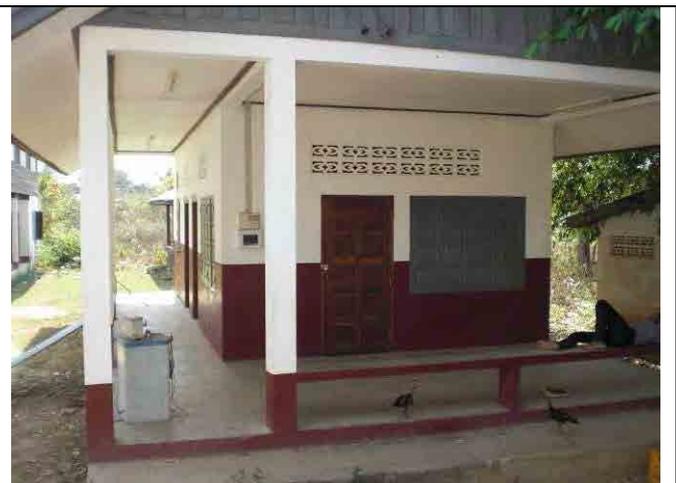
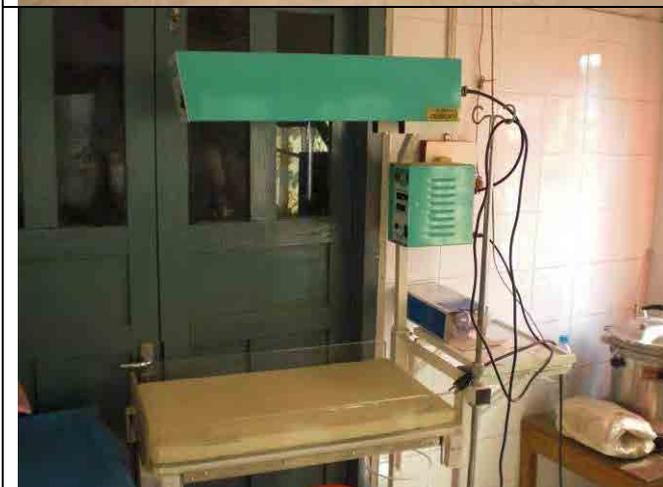
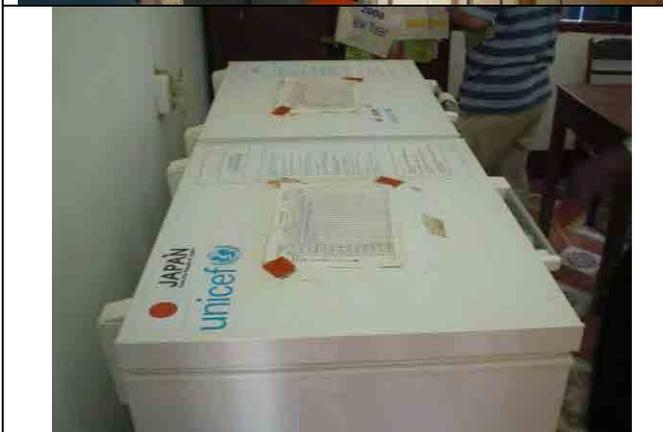
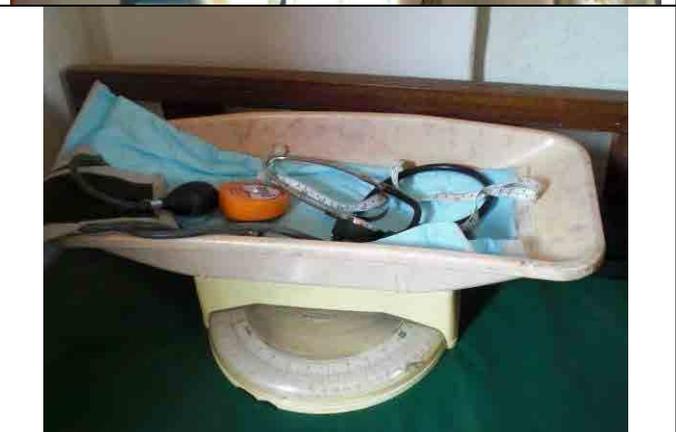
DH No.	D-09	DH Name	Xaysettha		Province	Attapeu	
Coordination	面積	自然災害	Longitude	Latitude	Elevation	調査日	要請内容
	約—㎡		14° 48' 39.2"	106° 55' 50.9"	121m	2012/3/6	
施設の状況	コメント						
	諸室は病室、内科、MCH、分娩室等があり、MCH 室と分娩室(兼家族計画室)は分かれている。施設老朽化はあるが、MCH としては使用可能である。毎年洪水が発生し、約 2m程度浸水する。その際は病院機能はストップし、全員避難する。						
電気	現状(4)		給水状況	現状(4)	コメント		
	有			有			
舗装路へのアクセス(5)	簡易補修路	悪路	舟で渡河	浅い川の渡河	本調査の状況		所要時間
	—km	—	—	—	良好		—
機材	コメント						
	医療機材は検討が必要である
