# 東ティモール民主共和国 モラ橋護岸計画 準備調査報告書

平成 25 年 2 月  
(2013 年)

独立行政法人  
国際協力機構 (JICA)  
株式会社 エイト日本技術開発

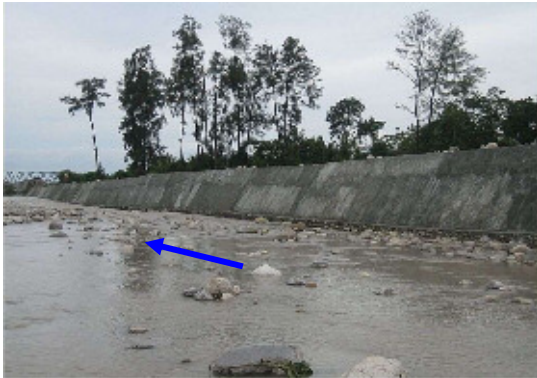
写真-13

右岸の既設護岸を下流に向かって望む。下流半分程度は基礎部が露出していない。

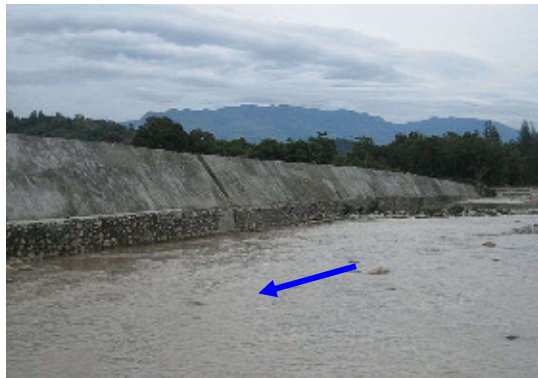
写真-15

右岸の既設護岸を上流に向かって望む。基礎部が露出しており、建設当初より河床が1.0m以上低下しているものと考えられる。

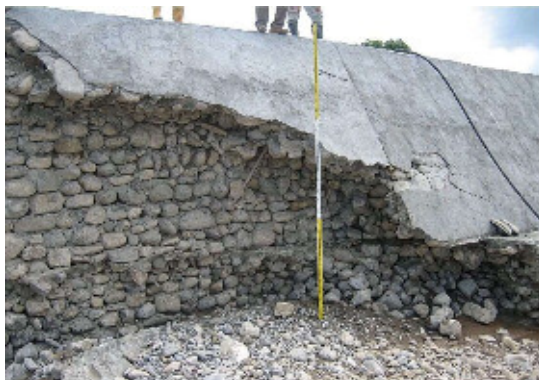
写真-17

被災した護岸本体の内部を正面から望む。石積みにモルタル充填が十分行われておらず、空積み状態であり、強度不足による崩壊と判断できる。

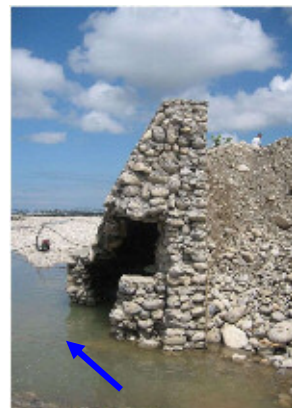
写真-18

被災した護岸の側面を望む。石積みにモルタル充填が十分行われておらず、空積み状態であり、強度不足による崩壊と判断できる。

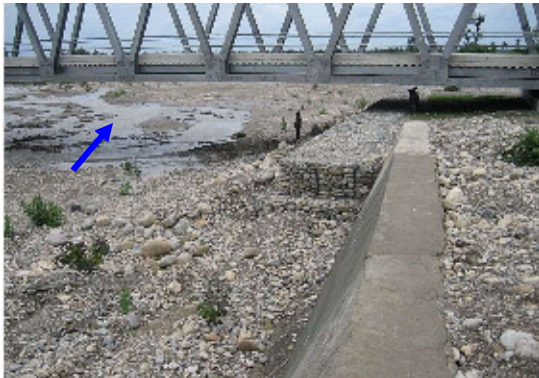
写真-19

右岸の既設護岸と新設モラ橋橋台部の周囲に洗掘防護のために設置された布団かご積みとの接合部を上流より望む。

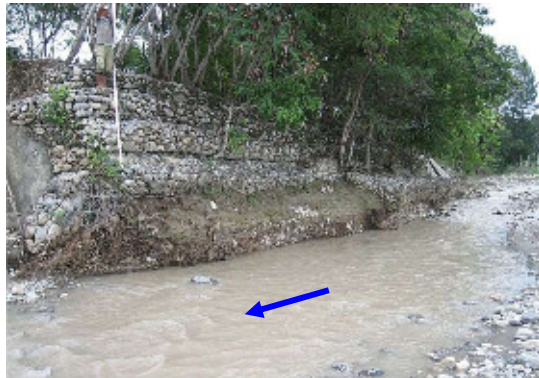
写真-21

右岸の既設石積み護岸の上流端部より上流に連なる既設布団かご積み護岸を下流より望む。基礎部の洗掘が著しく倒壊の危険性がある。

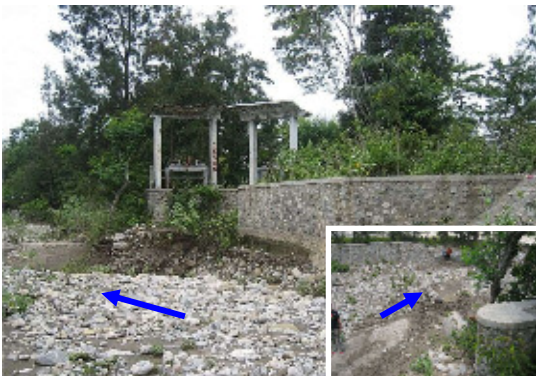
写真-23

1956 年（インドネシア時代）に建設されたゲート式取水施設を上流より望む。河床低下と固定堰が崩壊し現在では取水できない状態である。

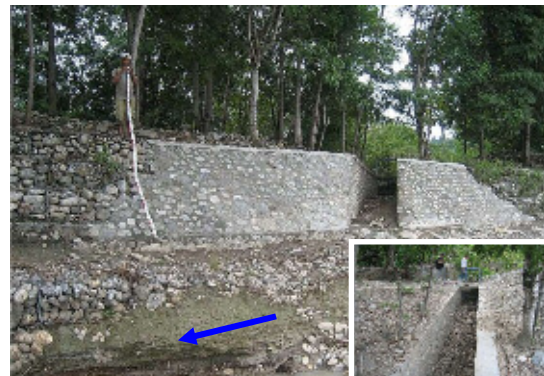
写真-24

取水施設の直下流に位置する余水吐水路と石積み護岸を下流より望む。

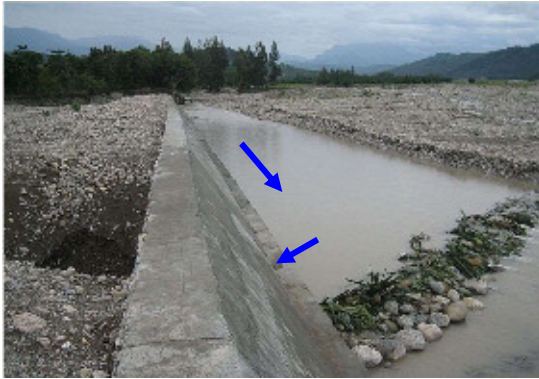
写真-25

右岸の取水のために設けられた石積み堰を下流より望む。護岸際の河道を10m幅で掘削し、石積みにより堰上げを行っている。

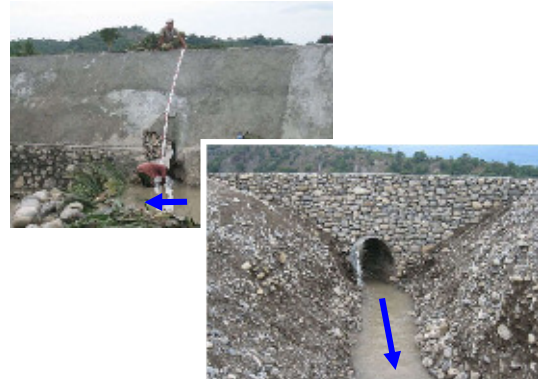
写真-26

右岸の護岸に設けられた取水した水を取り込むコルゲートパイプφ1000mm。下流には、土水路が接続している。

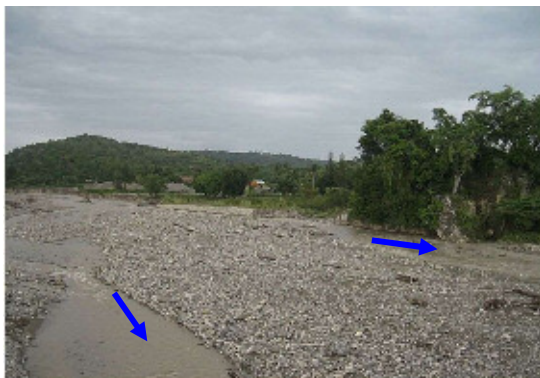
写真-30

左岸の上流部既設護岸（壁高 3.5m）を下流より望む。護岸は2ヶ所（延長 41.0m）で崩壊している。

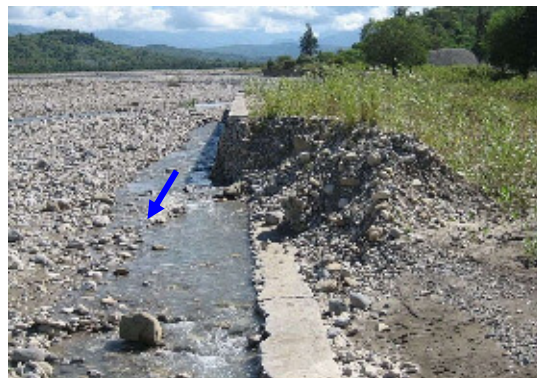
写真-31

左岸の上流部既設護岸の崩壊部を下流より望む。洪水時に護岸背面からの流水により倒壊したものと考えられる。基礎部は残存している。

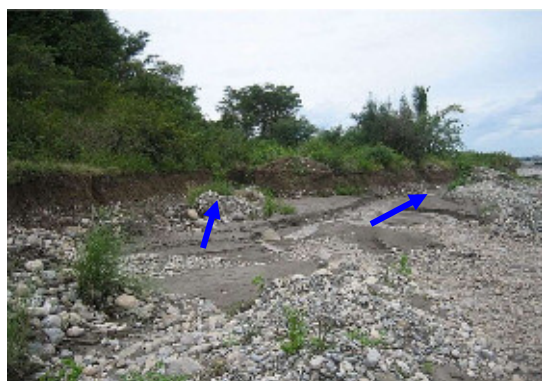
写真-32

左岸のモラ橋より上流 550m に位置する自然取水施設。左右2系統で流下。

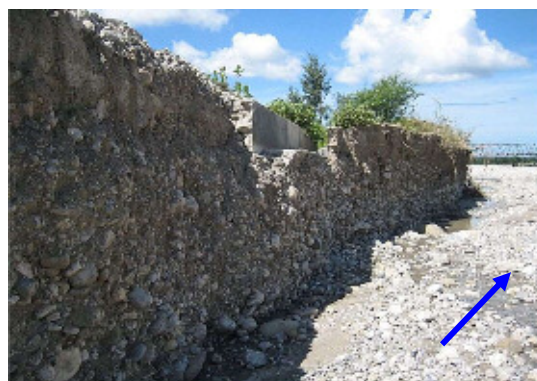
写真-33

左岸上流取水施設からの送水路。河岸際に位置していたため河岸浸食に伴い崩壊。構造は石積モルタル充填、表面モルタル仕上げの矩形水路。

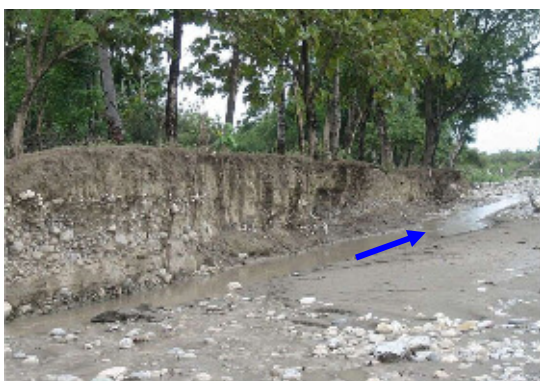
写真-34

モラ橋左岸下流 400m に位置する自然取水地点を上流より望む。

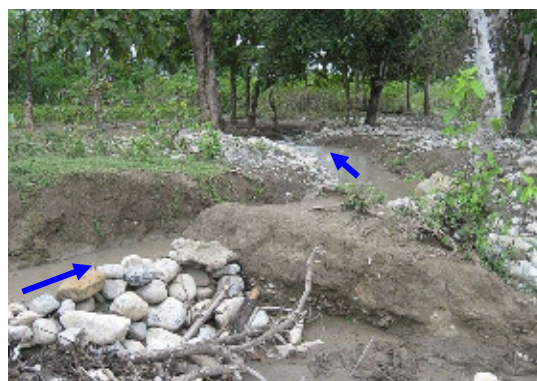
写真-35

自然取水された用水は、土水路により下流へ送水されている。

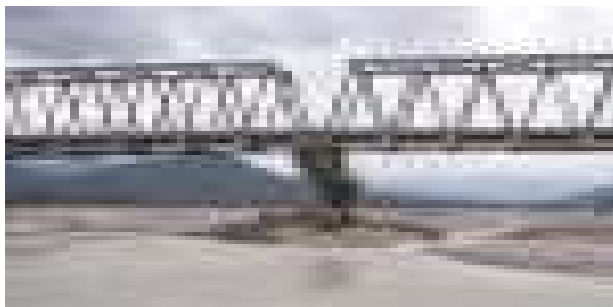
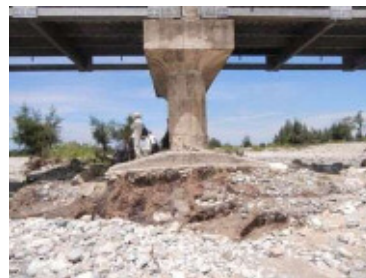
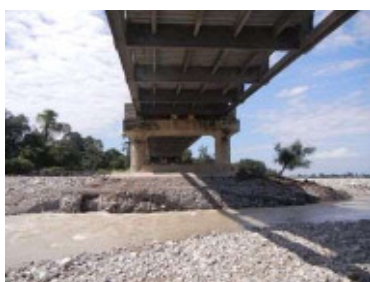
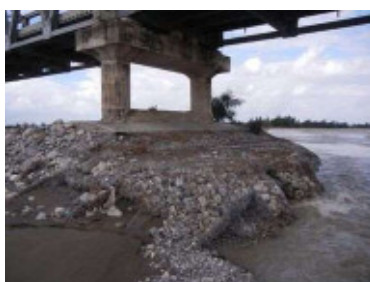
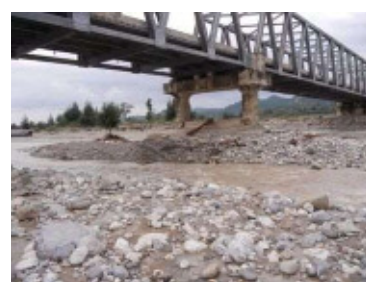
図 2-1-5 P2 橋脚の周辺状況

P2 橋脚周辺状況を図 2-1-5 に示す。橋脚両側はミオ筋になっており、基礎防護のため幅 5m 程度に渡って設置されていた布団かご工は剥ぎ取られて、また残存している布団かご工も足元を洗掘されて端部から徐々に崩壊している。

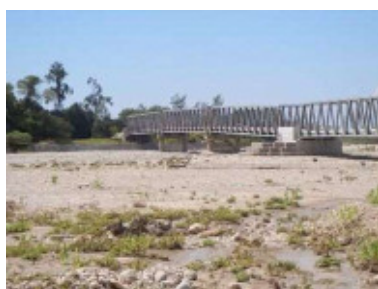
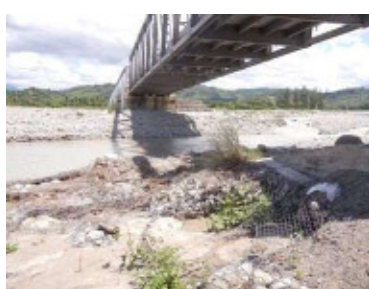
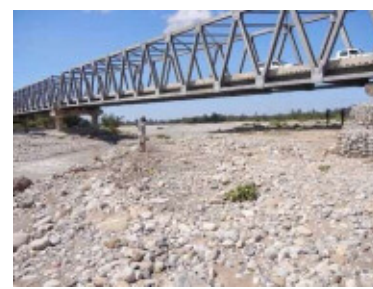
A2 橋台周辺の状況を図 2-1-6 に示す。図 2-1-7 に示すように、2012 年 5 月中旬の測量時には橋台前面に 18m の平地があったが、その後急速に浸食され、現在は布団かご工で保護されていた 11m 程度まで減少している。また、布団かご工足元の洗掘も進行し、上流側でも橋台を回り込むよう河床が洗掘されている。

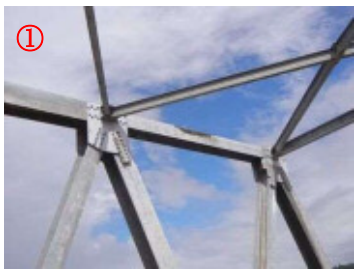
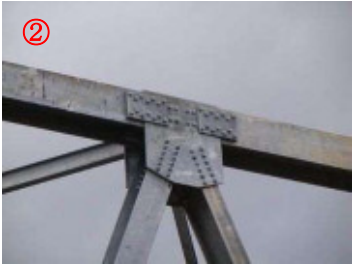
| トラス<br>構成部材 | 現況写真 | | 点検結果・評価 |
|---|---|---|---|
| 上弦材 | | | 部材変状、防錆劣化は見られない |

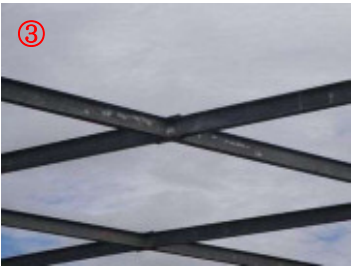
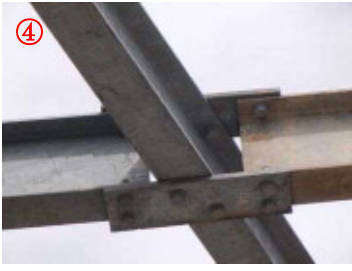
| トラス<br>構成部材 | 現況写真 | | 点検結果・評価 |
|---|---|---|---|
| 上横構 | | | 部材変状、防錆劣化は見られない |

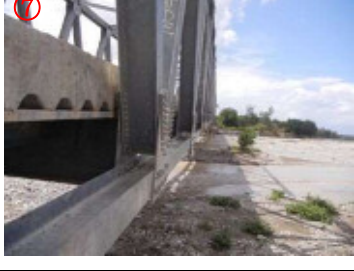
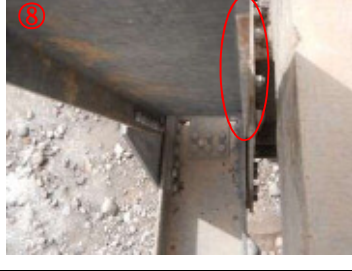
| トラス<br>構成部材 | 現況写真 | | 点検結果・評価 |
|---|---|---|---|
| 下弦材 | | | 棒部材は健全である。接合部も乾燥した状態にあり錆の発生やボルト緩みは見られなかった。 |

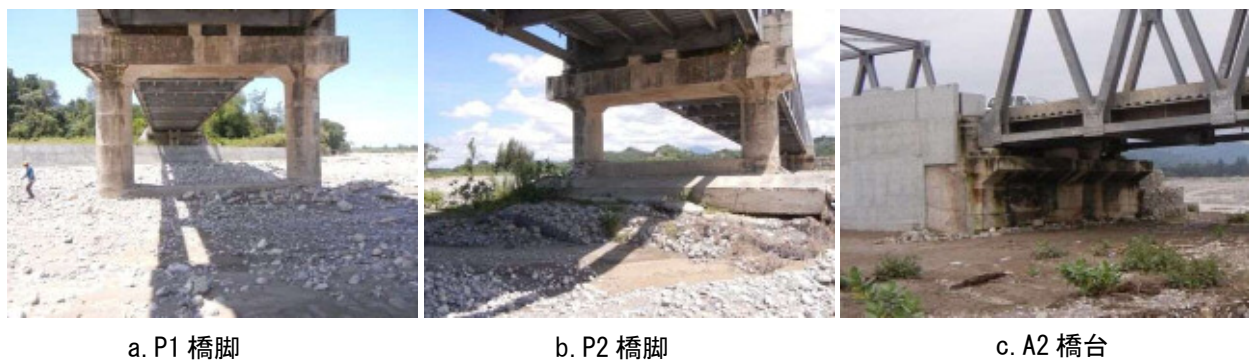
図 2-1-10 下部工の現況写真

P1、P2 橋脚及び A2 橋台の下部工天端高さ計測結果を表 2-1-5 に示す。上下流側天端高さはほぼ同じであり、下部工に沈下・傾斜は生じていないと判断できる。
