ガーナ国
鉄道安全運行整備計画プロジェクト
(開発計画調査型技術協力)

ファイナル・レポート

平成 26 年 7 月
(2014 年)

株式会社 オリエンタルコンサルタンツ
日本コンサルタンツ株式会社

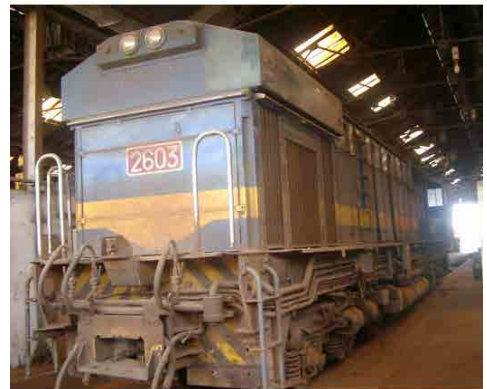
鉄道設備：車両（機関車/客車/貨車）、軌道構造、信号通信システム、駅設備等の不備・欠如により、2008 年時点で機関車/貨車の 52% が走行不可能であった。保有車両は旧式（45 年以上）で品質が悪く、エンジン関連部品（エンジンオイル交換、諸設備等）や車輪軸、ブレーキシステム関連部品等の必要なスペアパーツが入手出来ないことから保有車両の大半は車両基地等に留置されている。

図 3 放置された車両

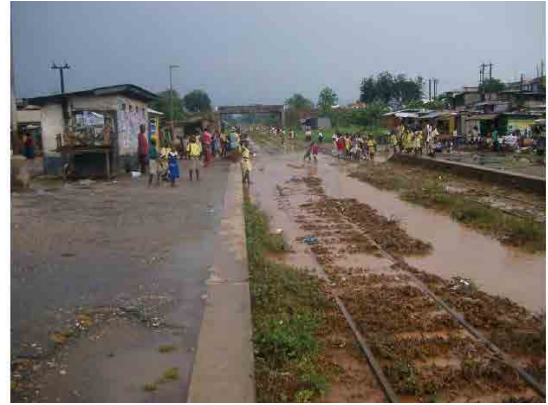
また、軌道構造の保守管理が行き届いていないため、軌道レールが不規則に湾曲し、左右のレールの高さが調整されておらず、車体の横揺れが激しくなっている。その他、レールがすり減って古くなっている、木マクラギ（一部鋼製マクラギ）が耐用年数を越えて使用されている、レール外側のマクラギ下部のバラストが欠如している等の問題がある。また、軌道敷き横の排水等設備が不良で機能していない箇所が多く、わずかな降雨で水が周囲から駅構内に流れ込み、レールが冠水状態となることで運転停止や運休等につながっている。

図5 わずかな降雨でレールが冠水状態

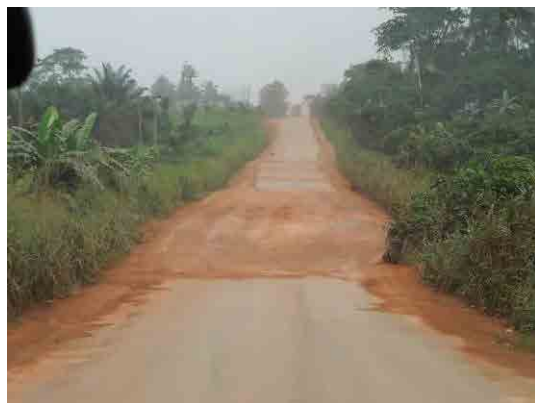
西線と併走する主要道路のうち、国道 (N; National Road) 1 号線および地方道路 (IR; Inter-Regiona Road) 6 号線の一部区間 (Agona Junction～Tarkwa) は、リハビリ事業が完了し、2 車線の舗装された道路となっているが、IR 6 号線の残りの区間 (Tarkwa～Ayamfuri) および IR 8 号線は途中の市街地区間を除いて、舗装あるいは未舗装の損傷が進んだ状態となっている。

Awaso で産出されるボーキサイトは鉄道に代わりこのルートでトラック輸送されているが、重量のあるトラックが通行することによって、舗装の損傷がさらに進んでいる。

写真 1.4.1 IR 6 号線

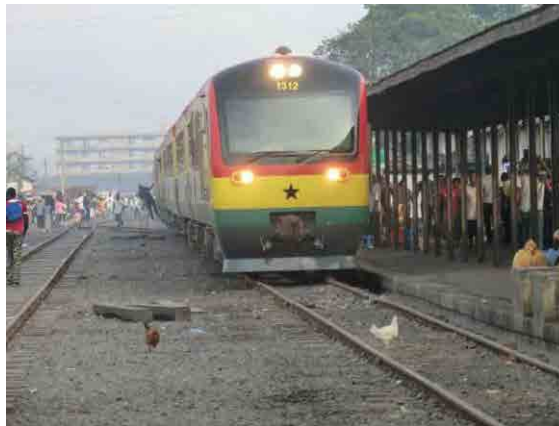
写真 2.1.29 中国製 DMU

中国製のディーゼルカー (Diesel Multiple Unit : DMU)、6 両編成 2 本が 2008 年に導入され、2010 年より Accra~Tema 間 1 日 3 往復の旅客列車として使用されている。2012 年 10 月の調査時点ではそのうち 1 編成にエンジンの不具合が発生し、修繕中であった。

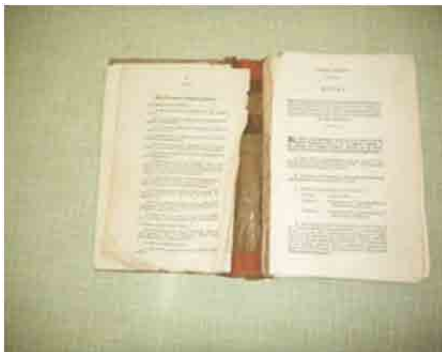
列車運行に関わる規定として、ルールブック、トラフィックマニュアル、スタッフマニュアル、ワーキングタイムテーブル等が策定されているが、現場によって制定年が異なっている上、設備を含めて現状に即さない内容となっている。また、落丁が激しく管理が杜撰である。

(c) 落丁のあるマニュアル

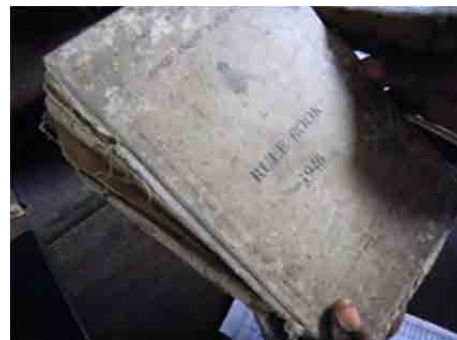
(d) 旧版のマニュアル

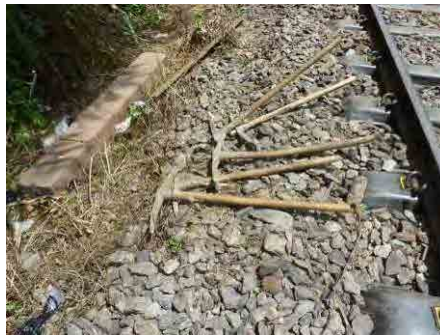
写真 2.2.4 線路補修に使用されている
道具類

軌道の保守に用いる測定器具、高速レール切断機、タイタンパーなどの機械類は、厳しい線路補修予算の現状から、補修部品の手当てが出来ず全て故障したままである。現状では全て人力で簡易な道具類を用いた線路保守を実施している（写真 2.2.2、写真 2.2.3、写真 2.2.4）。また、これらの機械類の管理基準は定められていない。

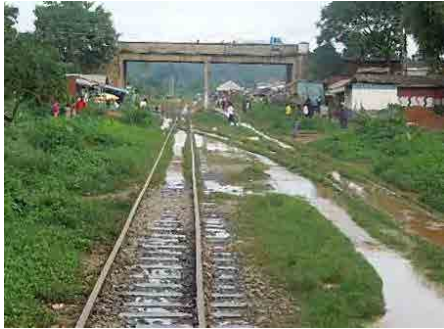
気象観測体制が整えられていないだけでなく、大雨や強風時における施設の点検体制や運転規制も整備されていない。

写真 2.2.7 排水が線路内を川のように流れる駅構内 (Kojokrom 駅構内、西線)

この様な現場があることを鑑みて、気象観測態勢や雨量・風速に対する施設の点検規則、および運転規制の設置、検討を行う必要があると思われる。

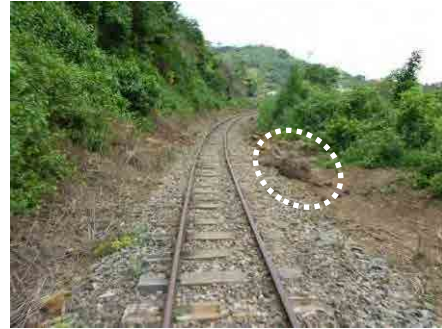
写真 2.2.8 落石が線路脇に放置されている現場 (Dunkwa~Buabin、西線)

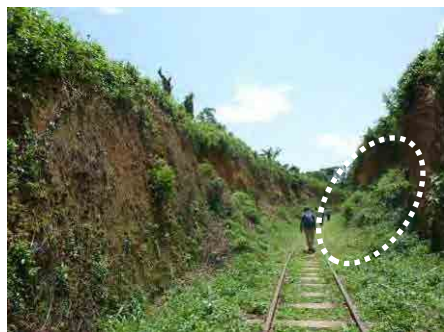
写真 2.2.9 垂直に近い法面の一部崩落 (Maudaso~Ankwaso、Awaso 支線)

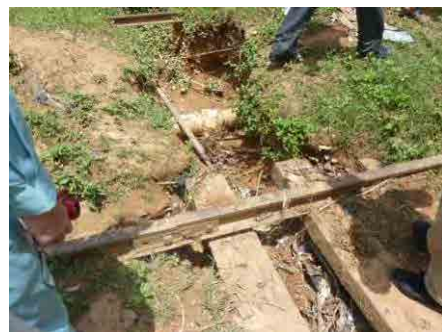
写真 2.2.10 住宅地からの流水により削り取られたバラストと路盤 (Maudaso~Ankwaso、Awaso 支線)

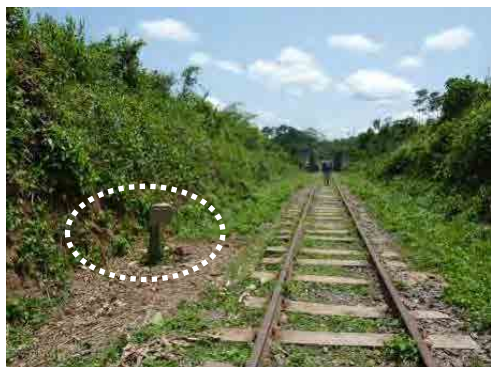
しかし、マイレージポストが老朽化して文字が解読できないまたは紛失している箇所、雑草に覆われて文字が隠れてしまっている箇所があり、運転士からは容易にマイレージポストが確認できない状態が多々見受けられた。読み取れない文字は、白ペンキなどで塗装する等して鉄道関係者 (特に運転士) が容易にマイレージポストを認知できるようにする必要がある。

写真 2.2.11 沿線に設置されている
マイレッジポスト
(0, 1/4, 1/2, 3/4, の4種類)

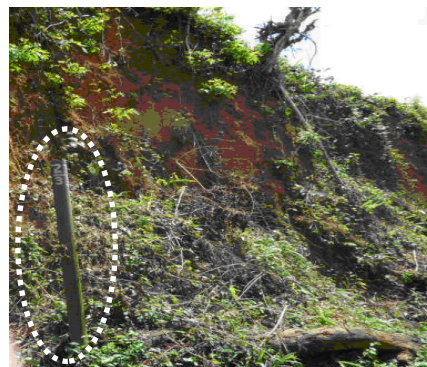
写真 2.2.12 補助的に設置されている
距離杭

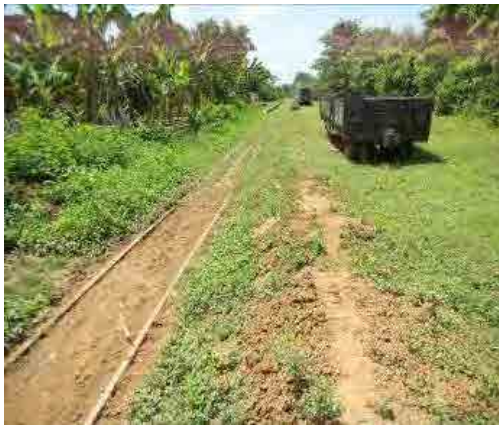
ガーナ国は、熱帯性気候で雨季と乾季がある。雨季には線路が浸水する箇所がある。洪水の被害により損傷している橋梁がある。線路周辺はジャングルで路盤の中まで雑草が生い茂り見通しのきかない箇所がある。鉄道開発の歴史は古く、トンネルの建設を避けるために川に沿った低地を縫うように建設された結果、曲線区間が多い。また池や川に近く路盤が軟弱な箇所もある。切通しでは崩壊しかけて、危険な箇所もある。線路が敷設されているのは周囲より低くなっていることが多く、雨水や周辺の集落からの排水が集まりやすい状態となっている。

写真 2.3.1 大雨の被害（その 1）

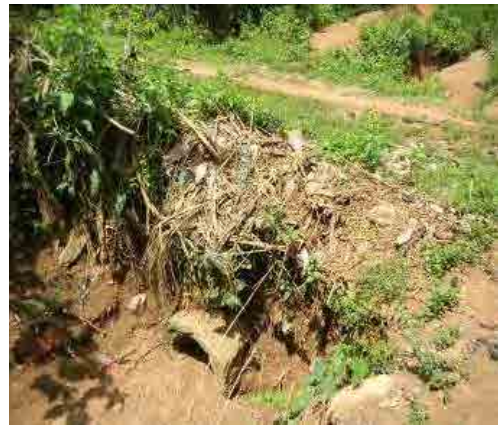
写真 2.3.2 大雨の被害（その 2）

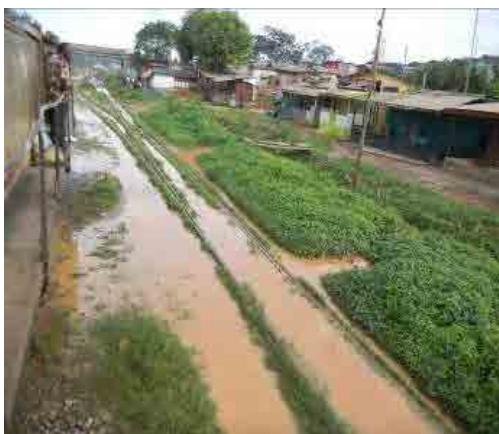
写真 2.3.3 大雨の被害（その 3）

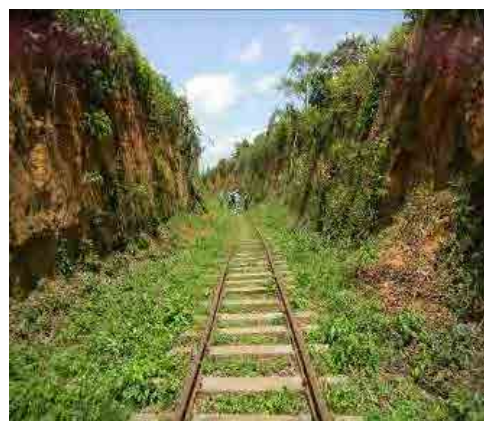
写真 2.3.4 危険な切通し箇所

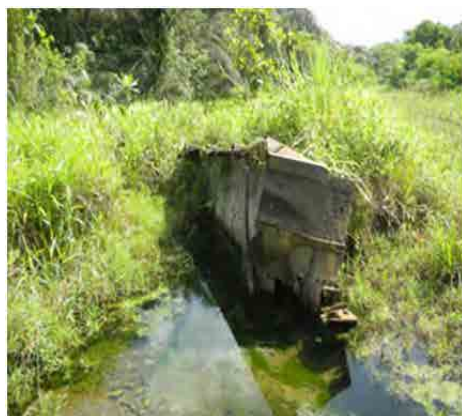
事故多発箇所は Takoradi 方に向かう下り左曲線の開始点付近で、路盤が枕木の直ぐ脇まで浸食されている。同左側は Nsuta 駅付近から湿地帯となっており大雨時には増水が懸念される。事故車両の残骸は線路左側の湿地帯に突っ込んだままで存置されていた。脱線痕も右側車輪が左側へ外れて行ったことを示している。付近は枕木および締結装置の状態が非常に悪い。レールの継目状態も悪く、車両は継目を通過する度に左右に大きく振動する。事故箇所は事故後仮補修が施されて、現在もマンガン鉱石運搬列車が運行されている。路盤は枕木が浮くギリギリの線まで崩れかけており注意を要する。

写真 2.3.5 脱線車両（その1）

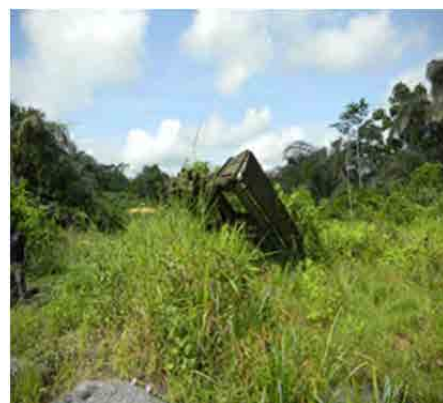
写真 2.3.6 脱線車両（その2）

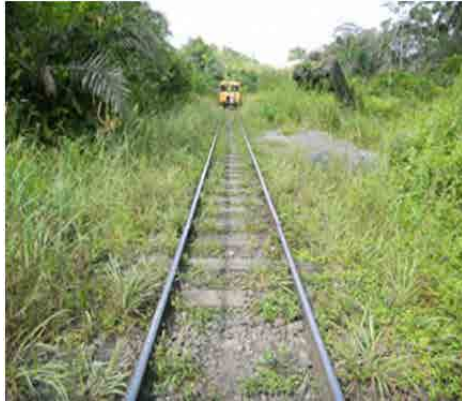
写真 2.3.7 脱線復旧跡

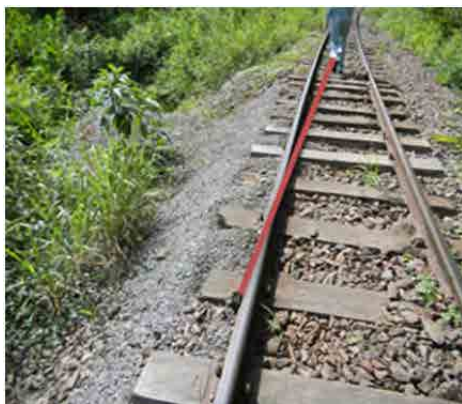
写真 2.3.9 脱線痕跡（その1）

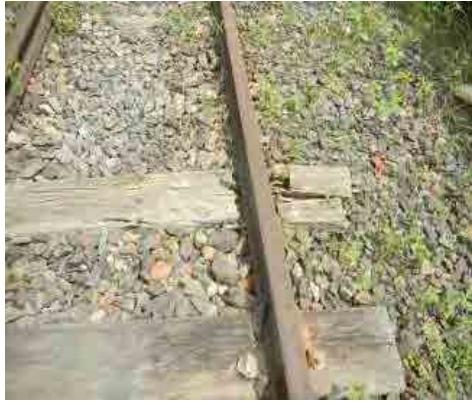
当該箇所は現在運行休止区間である。Takoradi 方に向かう下り左曲線の間中部で、当該箇所付近には走行中の衝撃で貨車から落下したと思われるポーキサイトが散乱している。ポーキサイトが線路脇に大量に堆積したままの箇所は脱線箇所であると思われる。付近は枕木および締結装置の状態が非常に悪い。レールの継目状態も悪く、左右でずれて揃っていない。車両はそれぞれの継目を通過する度に左右に不規則に大きく振動する。また路盤の状況も悪く、枕木が浮いている箇所も目立ち、盛土が大きく崩壊している箇所もある。軌道の状態は前述の Nsuta 付近の脱線多発箇所に類似している。脱線痕も進行左側に向かっている。

写真 2.3.11 枕木端バラスト (その1)

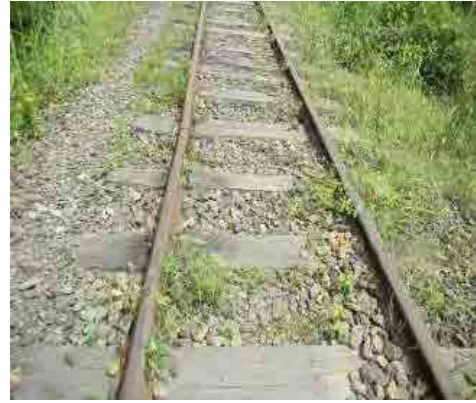
写真 2.3.12 枕木端バラスト (その2)

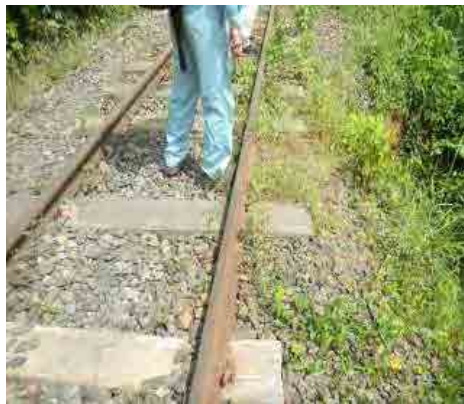
写真 2.3.13 路盤崩壊 (その1)

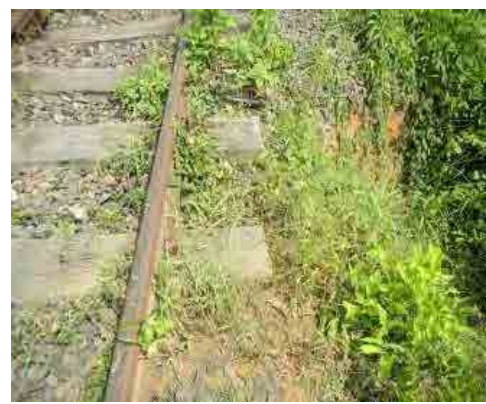
写真 2.3.14 路盤崩壊 (その2)

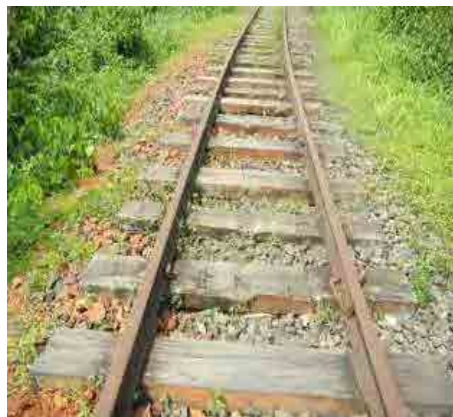
写真 2.3.15 散乱するボーキサイト (その1)

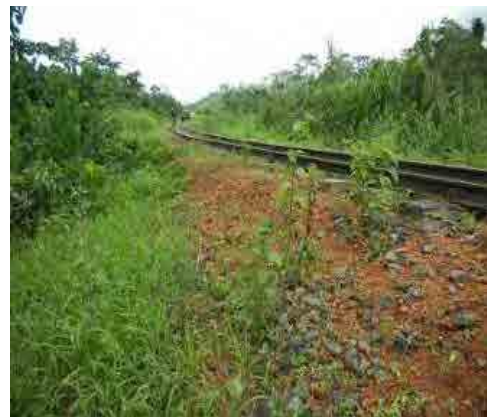
写真 2.3.16 散乱するボーキサイト (その2)

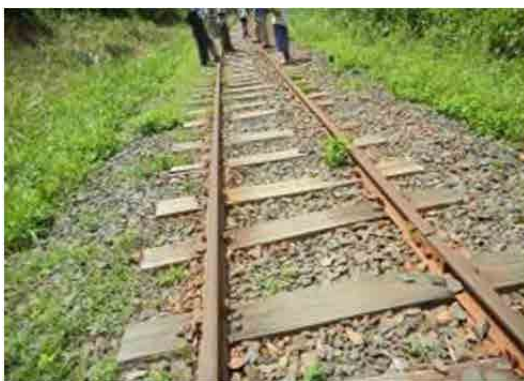
2012年6月6日に Benso～Esuaso 間で発生した脱線事故現場の状況および脱線復旧作業を調査した。事故現場は下り曲線の終端部で枕木の状態が悪く、レール継ぎ目が浮いている箇所に脱線痕が認められた。現地調査を行った、他の脱線事故多発箇所と状況が類似している。締結装置の状態が悪いため、車両の通過時に軌間拡大を起こし、脱線、その影響で全軸脱線に至っている。復旧作業は大型クレーンと機関車のけん引力および木製の補助具と油圧ジャッキを使用した単純な手法で行われており、効率や安全面からも改善が望まれる。

写真 2.3.17 脱線多発箇所

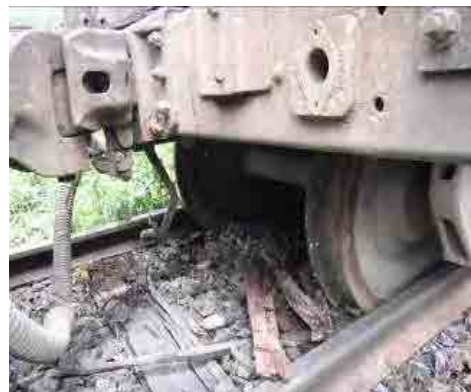
写真 2.3.18 軌間拡大

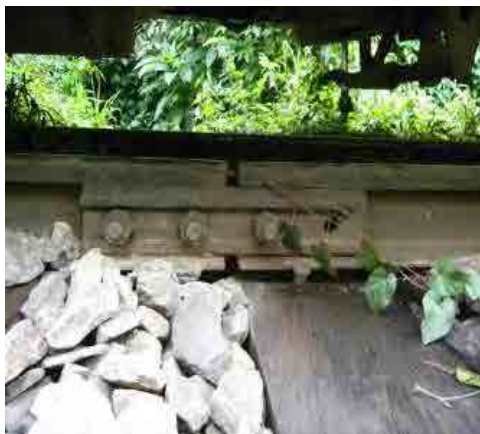
写真 2.3.19 締結状態

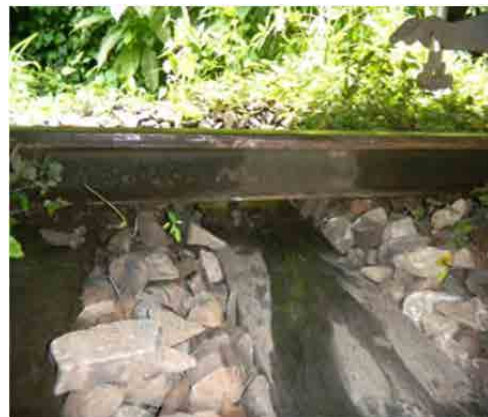
写真 2.3.20 脱線痕跡

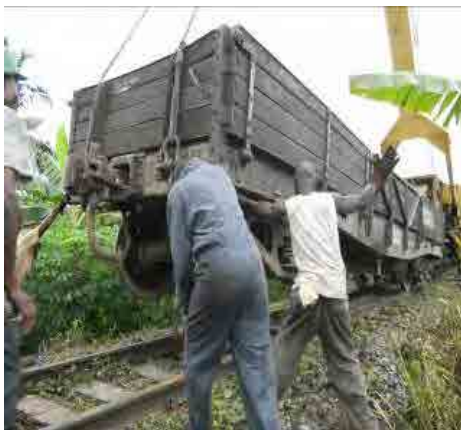
写真 2.3.21 脱線復旧作業（その1）

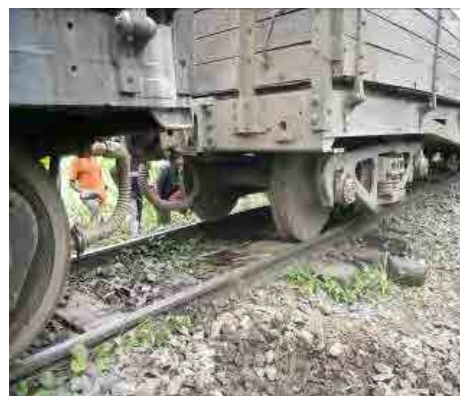
写真 2.3.22 脱線復旧作業（その2）

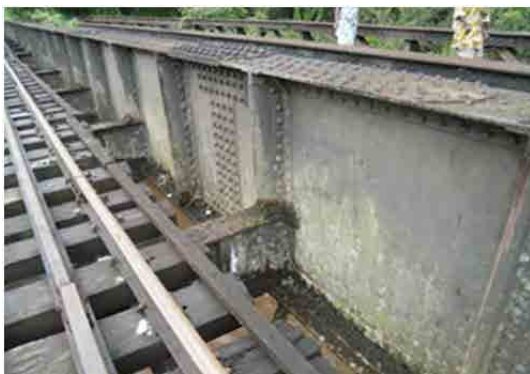
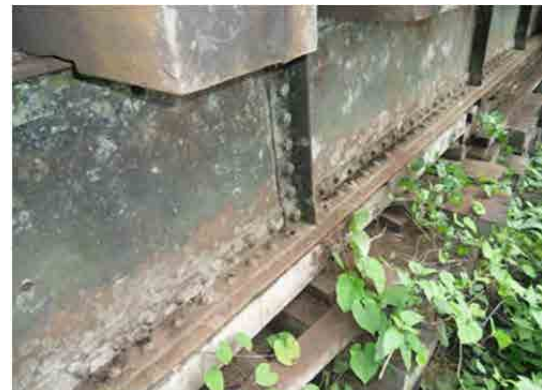
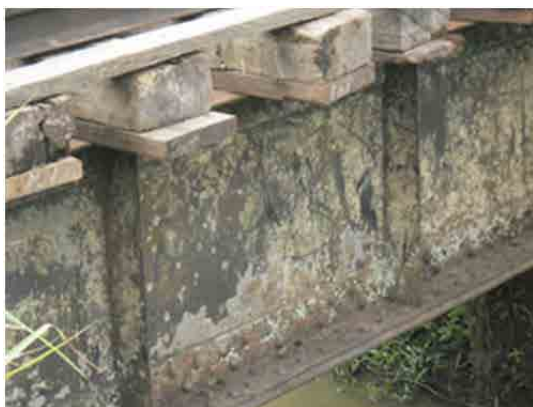
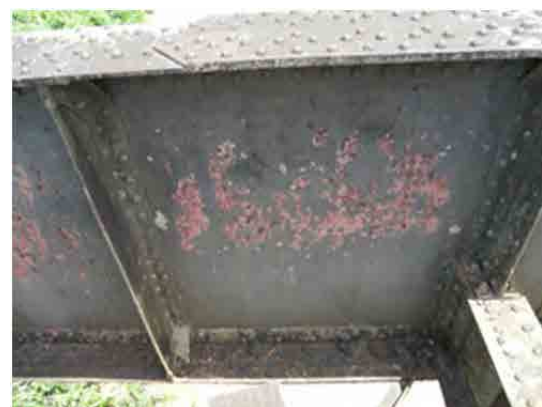
- 鋼製桁は築造後 60 年～110 年経過して全ての鋼製桁に経年劣化、高温多湿の環境による錆や腐食および主部材以外での部材断面欠損が確認できる。(写真 2.3.23、写真 2.3.24)
- 特に橋梁 No.1 と No.7 などでは桁下空間が低いために桁下空頭が不足し、高水位時には主桁が水に浸る事となる。(写真 2.3.25)
- 鋼主桁には特にき裂等は確認できない、腐食とさび発生のみが問題である。
- リベットやボルトの欠落は軽微であり特に問題はない。
- 一部の橋梁では鋼桁端と橋台との離隔が確保されておらず、パラペット部分が崩壊している箇所がある。(写真 2.3.26)
- 橋梁上の枕木は腐食が進んであり、その間隔が一定になっていない。また、締結装置の欠落も見られる。(写真 2.3.27)

写真 2.3.23 鋼桁の腐食

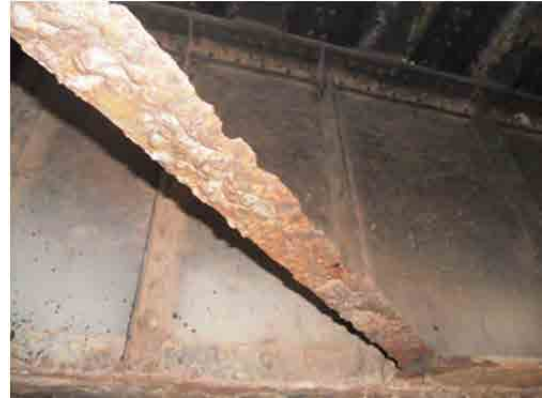
(橋梁 No.1)

写真 2.3.24 橋梁主桁間の補剛部材に見られる断面欠損

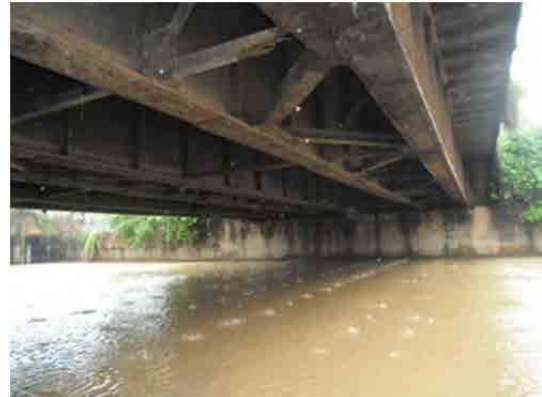
(橋梁 No.1)

写真 2.3.25 桁下空頭の不足

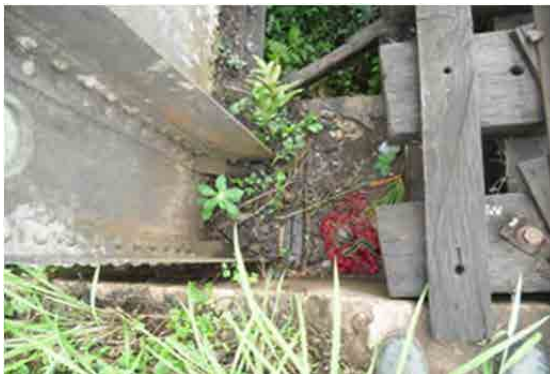
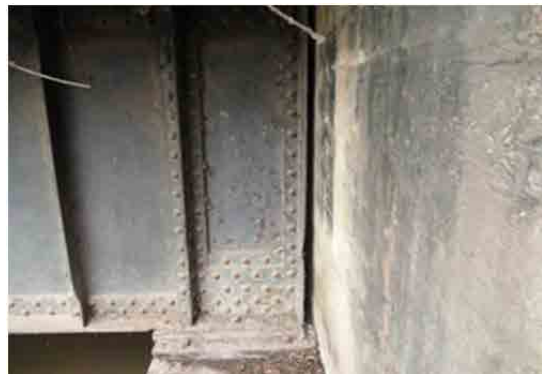
写真 2.3.26 橋梁/橋台との離隔欠如

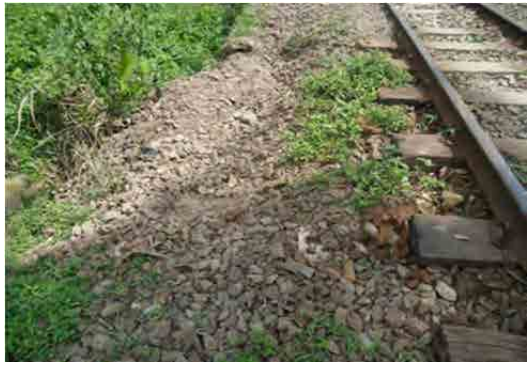
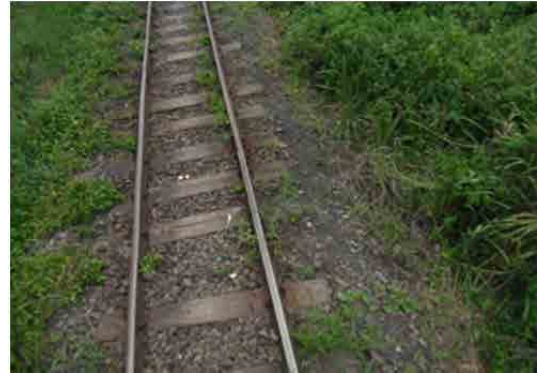
盛土/切土区間、いずれもラテライト地層でそのまま仕上げであり、特に法面保護工等が設置されていない。長年の維持補修作業の欠如から法面崩壊や切土部分で斜面崩壊した部分がそのまま確認できる状況である。

(a) 盛土区間（鉄道路床部分が明確になっていない）

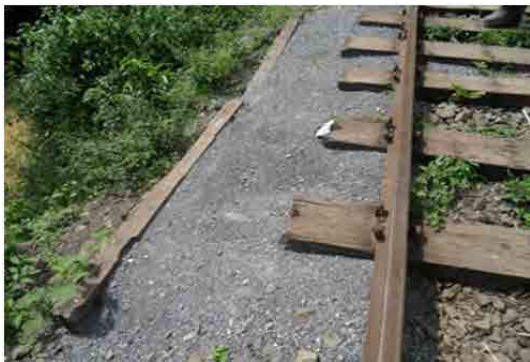
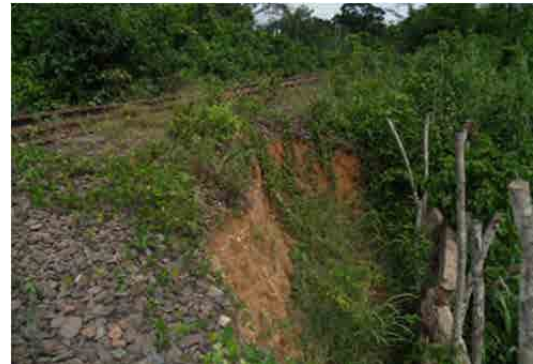
(b) 簡易土留による緊急対応箇所

(c) 軌道横の盛土崩壊現場

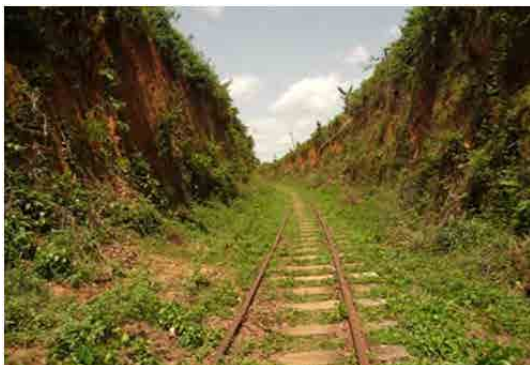
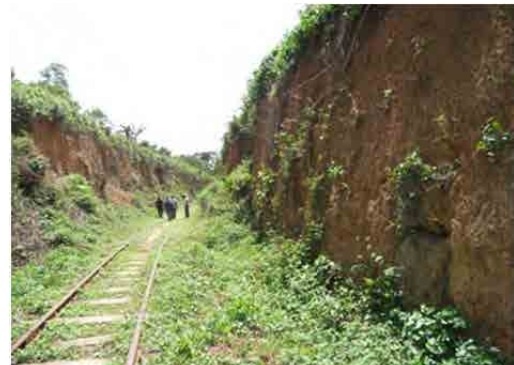
(d) 切土区間（ラテライト土層の切りっぱなし状況）

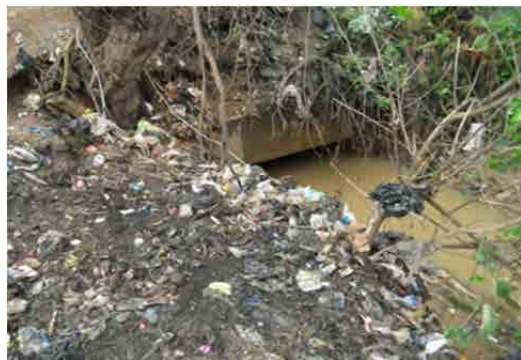
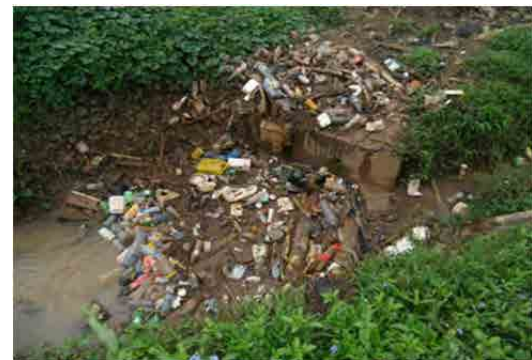
写真 2.3.32 ゴミが堆積したカルバート (Kojokrom 駅構内)

多くのカルバートでは、土砂やゴミが堆積し排水機能が十分でなく、大雨時に水があふれて線路内に流入しているところもある。定期的に土砂やゴミを除去することは人力でできることであり、排水機能の低下は維持管理費の不足が直接の原因にはならない。スタッフのモチベーションが決して高くないこともあるが、現地へ要員や資機材を輸送するトロリーの故障が多く、作業が計画的に実施できないのが実情である。

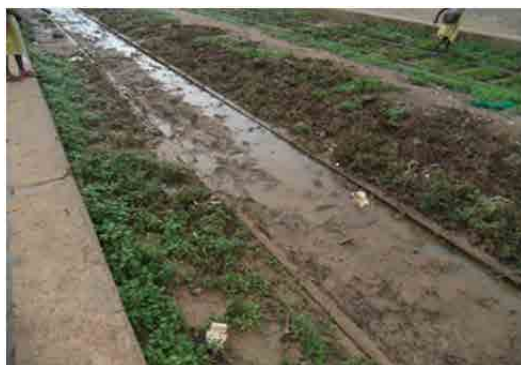
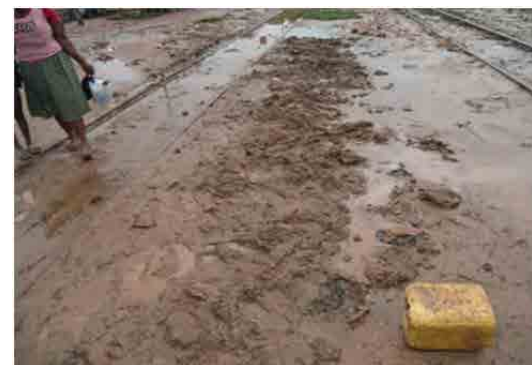
土砂に埋もれ、横断排水設備や側溝の機能が十分でないところでは、大雨後に線路内に水が流入している箇所もある（写真 2.3.33）。

写真 2.3.33 線路内に流入した水と土砂 (Kojokrom 駅構内)

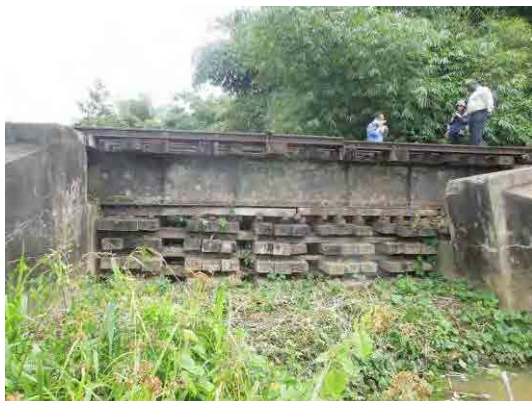
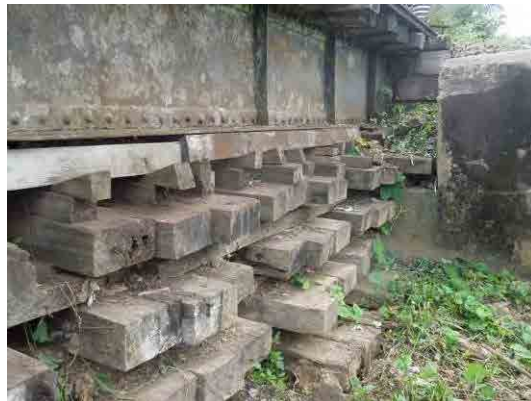
写真 2.3.34 枕木で仮受けした鋼桁橋梁

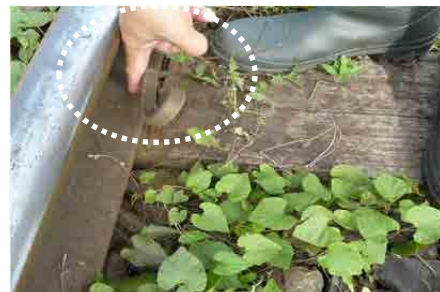
写真 2.3.40 レールベースから浮き上がったシャンク・スパイク

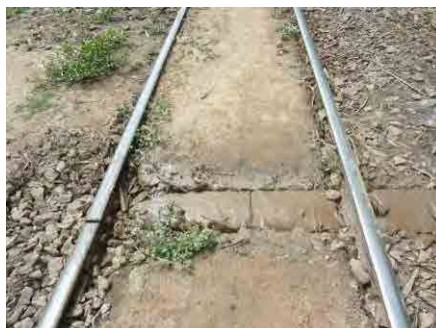
駅構内の排水が悪い箇所では、写真 2.3.47 のように路盤の土砂が泥水として吹き上がる現象（噴泥現象）が生じている箇所がところどころ見受けられた。

写真 2.3.47 噴泥箇所 (Manso 駅構内)

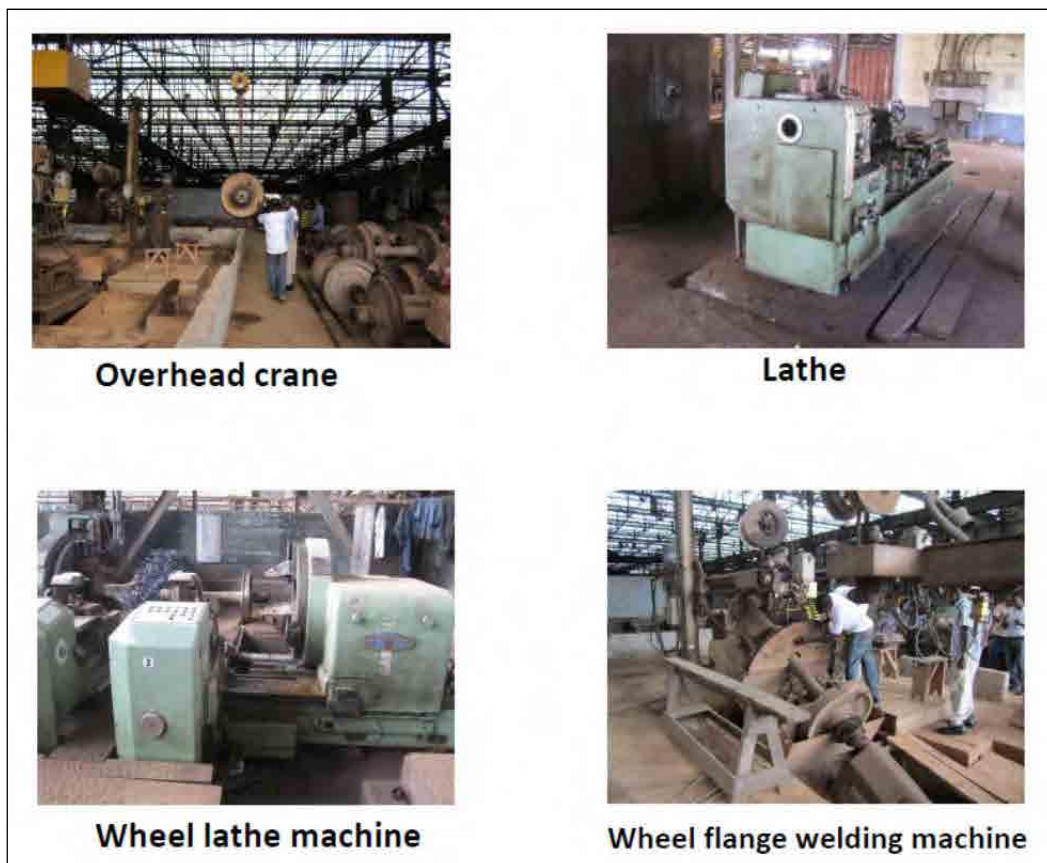
過去には、高度な設備も含めて多種大量の設備を保有していたが、現在稼働可能な設備は、車輪の修繕に係る装置、重量物の運搬に必要な荷役機械や旋盤等の基本的な加工機械など、ごく一部の物に限られ、またその状態も決して良好ではない。

設備は、必要なときには使用できるように、予防保全や日常点検により常に良好な状態に維持する必要がある。しかし、少ない経費のなかで設備にはほとんど充当される枠がなく、潤滑油等の給油すら行われていないのが実態である。このため、まさに最低限の設備だけが、かろうじて稼働が保たれている状況である。

写真 2.3.53 稼働中の保守用機械： 車両工場

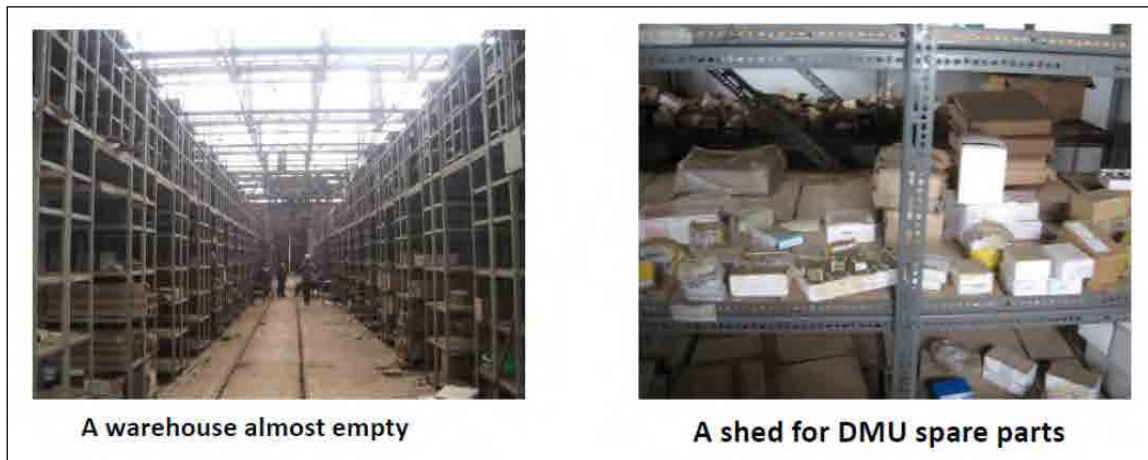
また、資材管理については、いつでも使用できるように良好な状態に保つことも重要な役割であるが、東部の Tema 線に導入された DMU の部品管理の状況を見る限り、個数管理のみの保管になっている。

写真 2.3.54 資材管理の状況

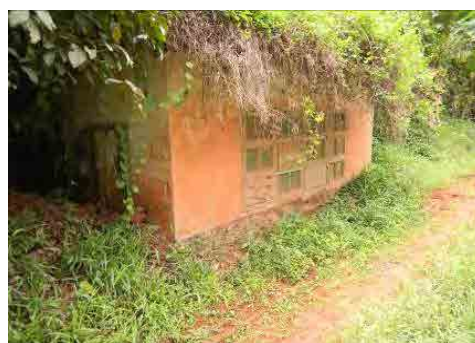
Awaso のポーキサイト荷積みサイトにはウエイトブリッジが設置されていたが、かなり以前から故障して使用不可となっている（写真 3.1.1 および写真 3.1.2）。Nsuta のマンガン荷積みサイトには積載量を計測する装置は設置されておらず、マンガン鉱石の荷積み・荷下ろし作業は荷主側が行っており GRCL は関与していない。（写真 3.1.5）載貨状態もバラつきがみられる（写真 3.1.6～3.1.8）ため、曲線通過時の車体傾斜に悪影響を与えており、脱線の危険性が増加する要因の一つとなっている。積載状態の管理についてマンガン会社に積載状態における条件を提示するか、もしくは GRCL 側の関与を承諾してもらうよう依頼するべきである。

写真 3.1.4 ウエイトブリッジ跡（Awaso）

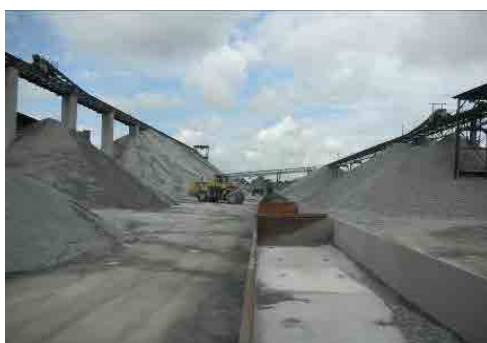
写真 3.1.5 マンガン積載状況（Nsuta）
（その 1）

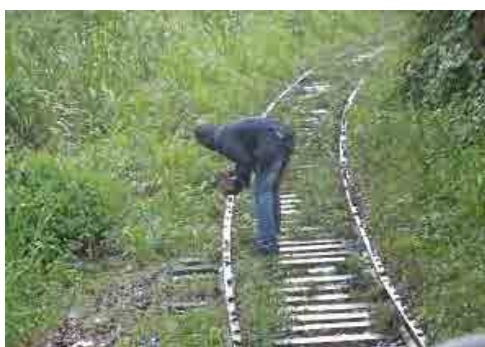
現地調査において、多くの箇所で見られる空転の痕跡が散見されていたが、マンガン鉱石列車添乗の際にも空転に遭遇した。軌道および機関車の整備状況が列悪なため、本来期待される粘着力が確保されず空転が多発している。このような空転による遅延回復のために運転士が許容速度を超過する恐れがある上、減速するためのブレーキ操作が増えることによるブレーキの不具合と相まって、車両に不規則な運動が生じ脱線の危険が増加する。機関車には砂箱が設置されているが殆どが破損しており、空転の際、運転士は砂の代わりに小石を並べて粘着を補っていた（写真 3.1.9）。このような行為は、軌道および車輪の劣化を進めてしまい、更なる粘着の低下を引き起こすという悪循環に陥っている。車両基地内には砂を乾燥させる装置が設置されているが故障しており、車両の砂箱と同様に修理されず放置されている（写真 3.1.14）。緊急的に空転防止の対策を推進させなければならない。

写真 3.1.9 空転対策に小石を使用

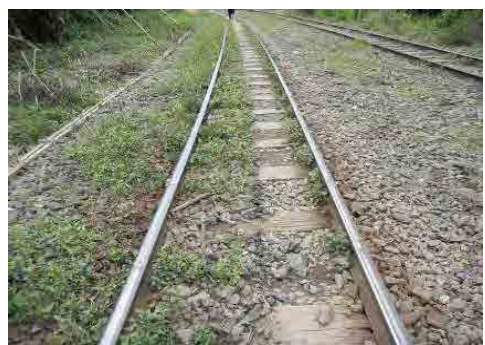
写真 3.1.11 線路上に残された空転痕 (その1)

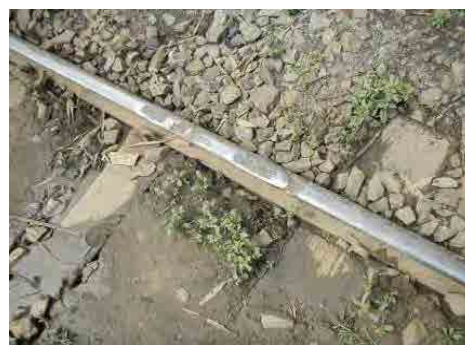
写真 3.1.12 線路上に残された空転痕 (その2)

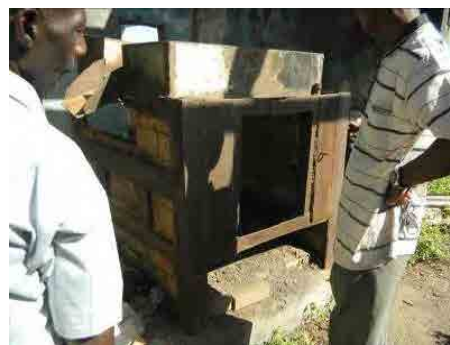
写真 3.1.14 焼砂装置跡

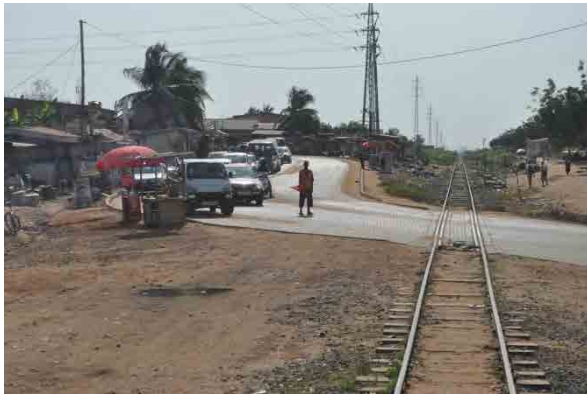
写真 4.2.6 テマ線の踏切とアクラ駅付近の線路内市場①

次に、踏切事故防止や鉄道敷地内への一般人の立ち入りに対しては早急な対策を提案する。今後、列車本数を増大し運転速度を向上するには、上記2点の改善は必須である。鉄道事業者側の取組だけでは限界があるので、警察や道路管理者はもちろん、教育関係の政府機関と連携した取組みが必要となる。

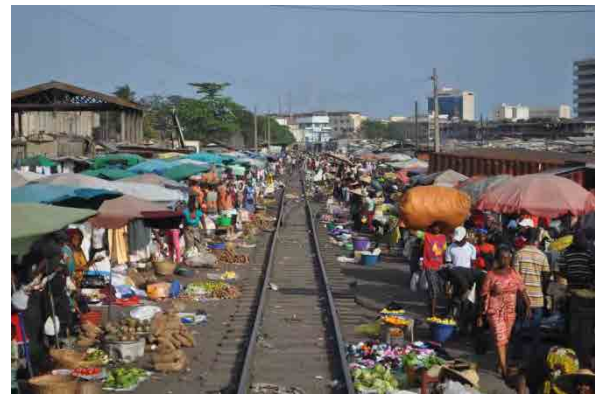
写真 4.2.7 テマ線の踏切とアクラ駅付近の線路内市場②

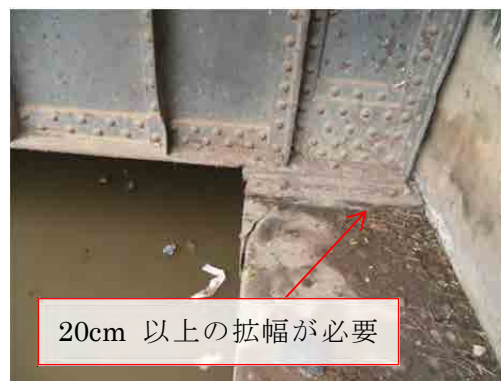
写真 4.2.24 Butuah 橋梁

Butuah 橋梁の支間長は $15 \leq l_1 < 20$ であるため、桁座の拡幅は 20cm 以上必要であるという説明を行った。

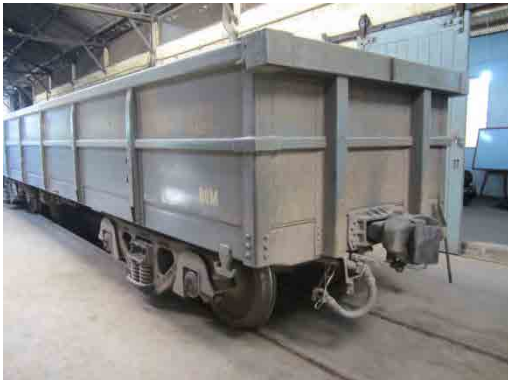
写真 4.2.73 教材の貨車

今回の空気ブレーキ試験器の研修では、約1年半前にインド国から輸入されたマンガン輸送用の貨車を被検査体として利用した。ガーナ国では最新式の貨車であるにも関わらず、その状態は使用期間がわずか1年とは思われないほど劣化し、ブレーキシリンダやリンク装置等可動部の固渋、ブレーキ管からの空気漏れ等が発生している状況であった。

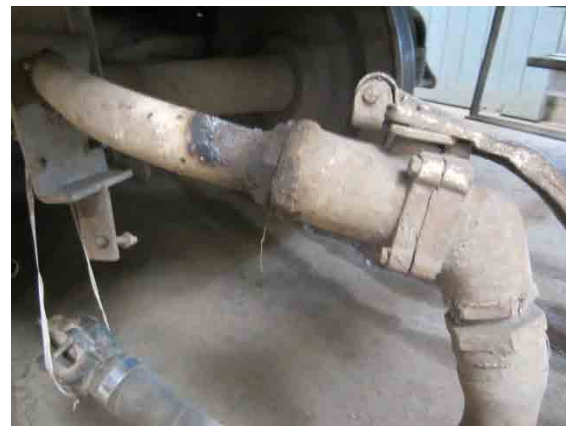
教材として搬入された貨車を用いて、組立てたブレーキ試験器の機能確認を行った。教材の貨車はインド国から購入されたもので、使用期間ははまだ一年半程度であるが、清掃や注油等の日常整備もほとんど行われていない状況であった。その結果、ブレーキ配管からの空気漏れや、基礎ブレーキ装置の固渋等によりブレーキが作動しない状態であった。このため、GRCLの職員と共同で貨車の整備を行った。

写真 4.2.94 ブレーキ管の空気漏れ整備

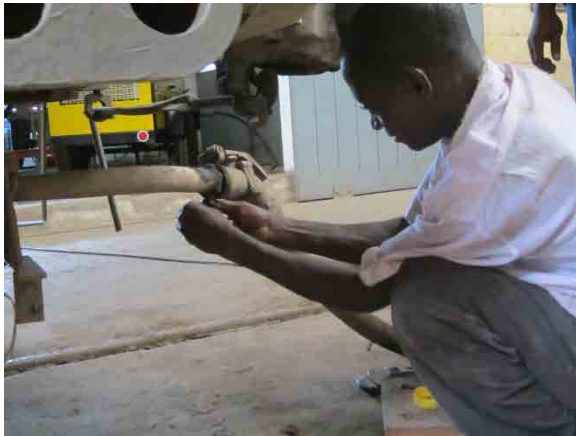
写真 4.2.95 ブレーキ管の空気漏れ整備

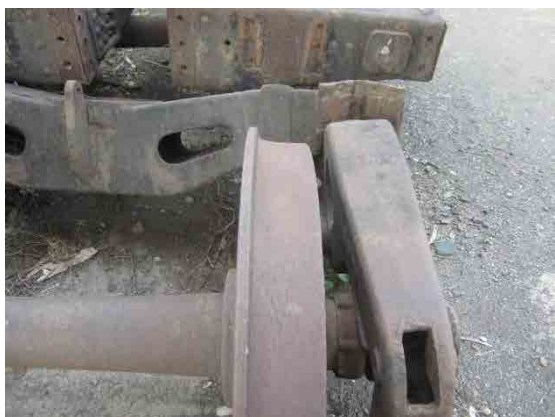
一方で、ガーナ鉄道の施設及び車両は、日本の基準をそのまま受け入れられる状況にないのが実情である。車輪・輪軸・ブレーキ装置を含めた車両は日常の検査・整備がほとんど行われた形跡がなく、検査機器を使うまでもなく一目で不良が確認できる状態にまで劣化している。

写真 4.2.131 一目でフランジ直摩が確認できる車輪

単に他国の機器と基準を取り入れるのではなく、その意味を理解して、ガーナ国の状況に合わせた基準を設定することが重要である。

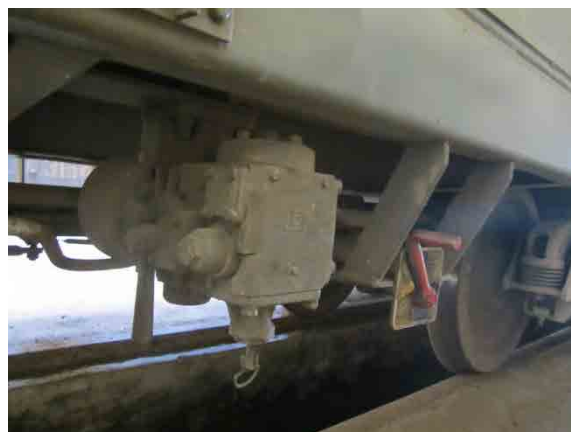
写真 4.2.132 埃だらけのブレーキ弁

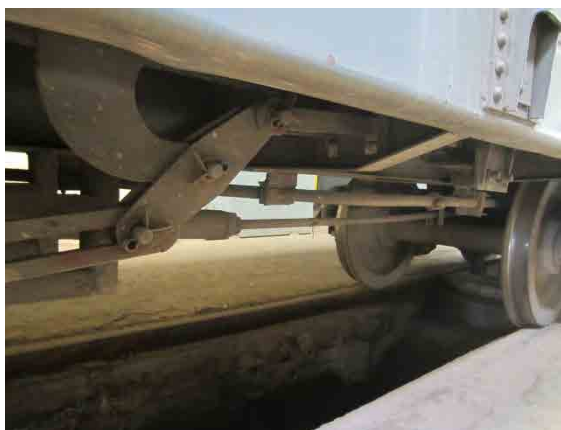
写真 4.2.133 注油されていないブレーキ挺

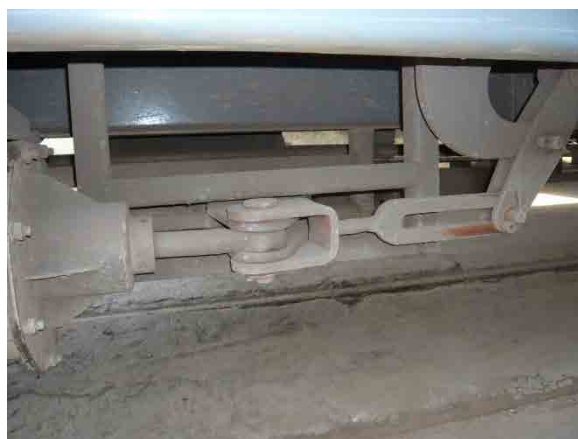
写真 4.2.134 ブレーキシリンダ&挺 (かじり痕)

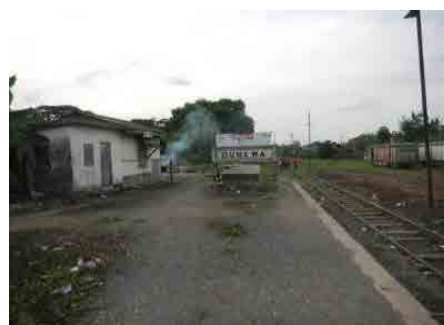
Domenasi 駅および Dunkwa 駅を調査した。運行休止中ではあるが、現在も各駅には 2 名の駅員が配置されており交代で施設管理業務を行っている。駅長は自駅の列車の進入、次駅への列車の進出、閉塞の確保を行う。駅では各種マニュアル及び運行管理記録等が確認された。Dunkwa 駅には機関支区が設置されていた。Dunkwa 駅構内の分岐器上には車両の乗上げの痕跡が認められた。

写真 4 Dunkwa 駅

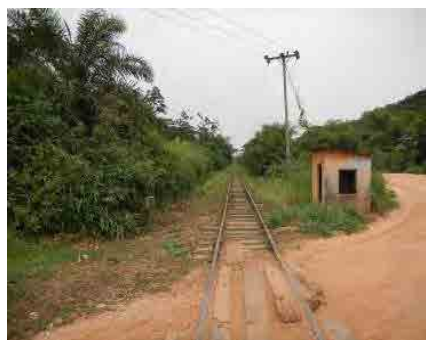
踏切には踏切番用のボックスが確認できた。遮断機、警報機は見当たらず、一時停止用のバリケード等も特に設置されていない。

写真 11 駅間の踏切

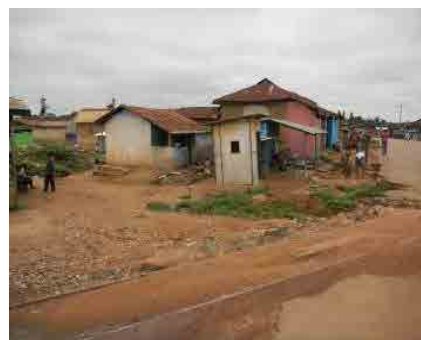
写真 12 Domenasi 駅構内の踏切

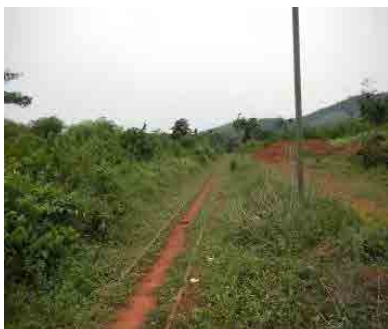
Awaso へ向かう幹線道路では状態のかなり酷い悪路を、ボーキサイト運搬の大型トラックが頻繁に走行していた。Awaso 駅構内には機関支区が設置されている。ボーキサイト鉱山へ向かう線路及び鉱山内の線路も埋没状態である。嘗てはここから一日 4～5 本のボーキサイト運搬列車が運行されていた。ボーキサイト積載用のホッパーの先には、貨車の重量を計量する計量橋が設置されていた。

写真 27 ボーキサイト鉱山へ向かう線路状況

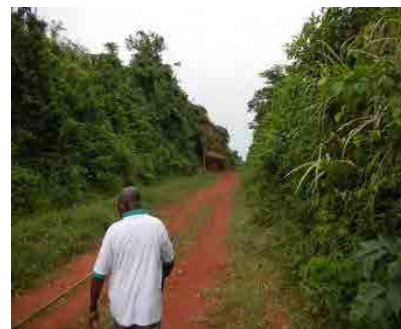
写真 28 ボーキサイト鉱山内の線路状況

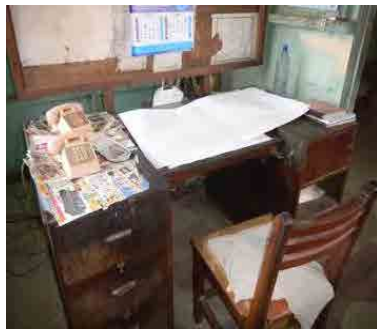
写真 39 現在は使用されていない
通信機器

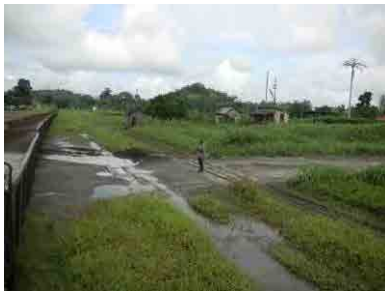
写真 63 駅員の状態検査

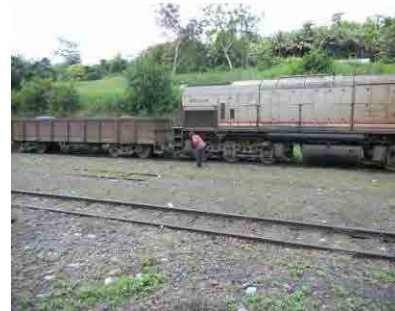
写真 64 運転士の列車検査

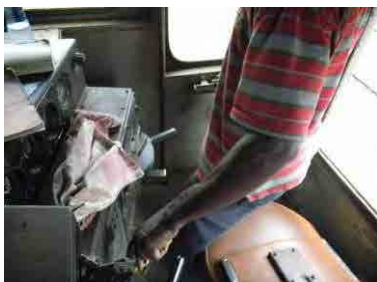
写真 67 ブレーキ力点検 (その 1)

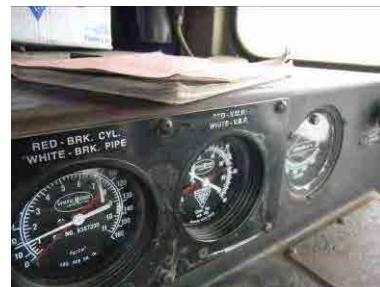
写真 68 ブレーキ力点検 (その 2)

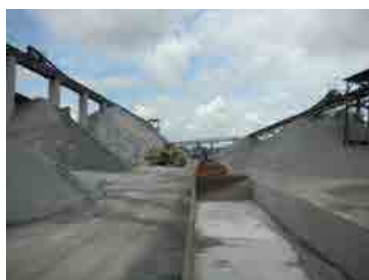
列車はマンガン会社の荷積みサイトの有効長が13両のため、2編成に分割される。この日は25両編成であったため12両と13両に分割され、マンガン会社の荷積みサイトでマンガン会社係員によりマンガン鉱石が積載された。最初の編成は大型ホイールローダーが1台、次の編成は2台でボーキサイトの積み込みを行っていた。貨車1両当たり、ホイールローダーのバケットで2山積載。中間部に積載すると荷重が貨車中間部に集中し危険なためか台車上に縦方向2山に分散している。貨車は通常、重量物輸送で使用されるOre Car（8m～10m）よりも長く、曲線部での偏きにより軌道、車輪に過大な負荷が掛かることが容易に想像できる。またTakoradiに向かい左から積み込むため、どうしても貨車の右側に荷が多く偏載されてしまっている。この日使用された貨車は通常ボーキサイト運搬用であるが現在、ボーキサイト輸送は休止であるため、代用されている。

写真 69 マンガン荷積み（その1）

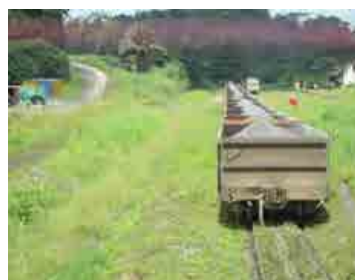
写真 70 マンガン荷積み（その2）
