# ドゥステイーニジノピヤンジ間 道路整備計画事後現状調査

## 事後現状調査報告書

平成 27 年 3 月  
(2015 年)

株式会社 建設技研インターナショナル

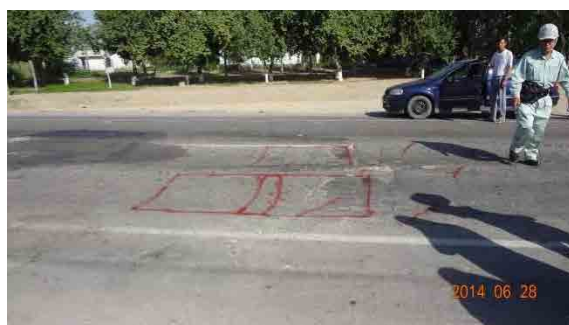
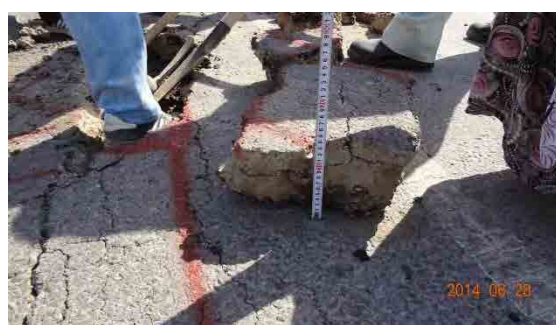
①試掘調査箇所 の 状況

AC 舗装面は大きく変形しており、AC 舗装厚は横断・縦断方向に変化している。上層路盤、下層路盤共に破損しており母材程度の状態となっている。また、上層路盤と下層路盤の区分は確認できなかった。下層路盤の下部に路床が 20 cm 確認できた。その材料が粘性土であることから、上・

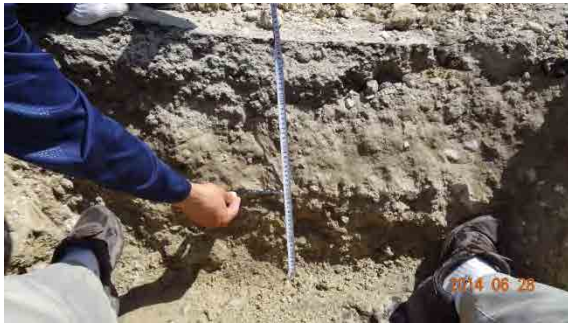
②舗装厚さ 12 cm (5cm+7cm)

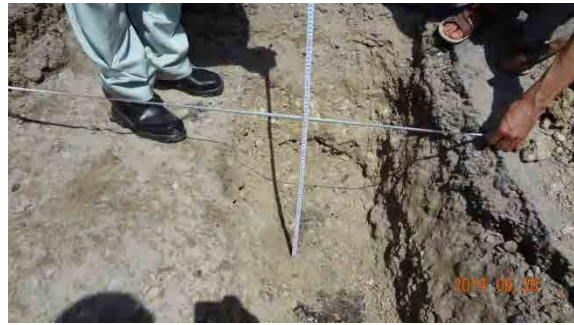
③試掘断面 (深さ 30 cm、粘性土厚さ 20 cm)

下層路盤の破損の原因となったと思われる。MOT 試験室、及び道路試験所において、CBR、粒度分布、PI の室内試験を実施した。

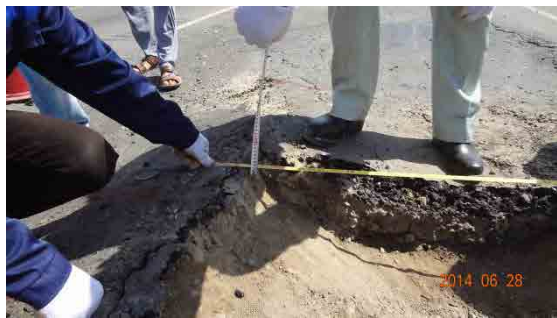
④試掘断面 (深さ 30 cm、粘性土厚さ 20 cm)

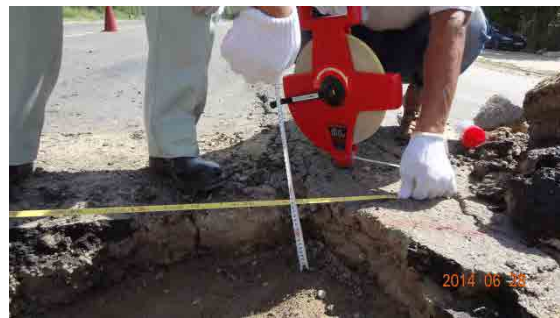
試掘状況の写真を図 2.19-2 に示す。写真⑤～写真⑧については舗装面亀甲クラック、轍ぼれによる表層の流動状況を示す。

⑤舗装厚 2 cm

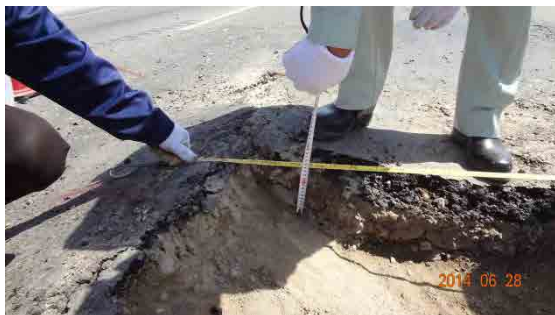
⑥舗装厚 10cm

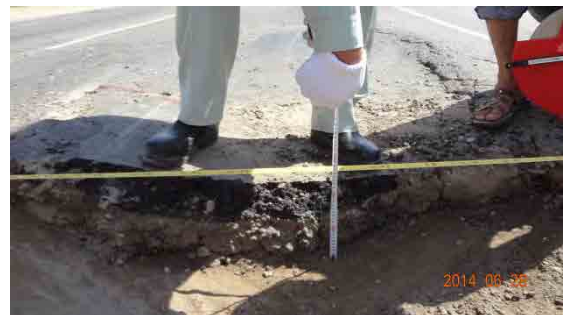
⑦舗装厚 13 cm

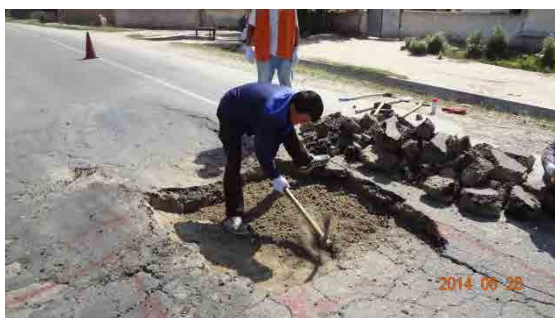
⑧舗装厚 22 cm

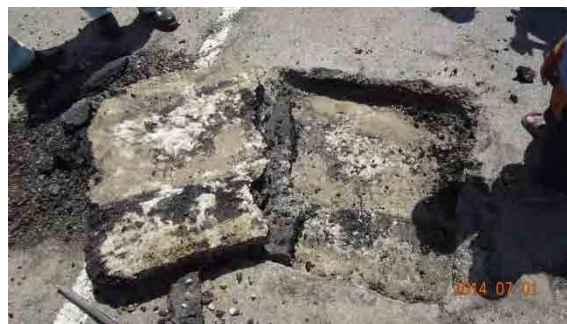
正常部

AC 舗装とセメント安定処理路盤が完全に密着していることが確認できる。アスファルト側にセメント安定処理路盤の骨材が完全に付着している。

滑動部と安定部のアスファルトとセメント安定処理路盤との接着面の性状の違いが確認できた。クラック開口部、滑動部ではセメント安定処理路盤表面で骨材による凹凸は少なかったが、正常部では骨材による大きな凹凸が確認できた。骨材による凹凸が AC 舗装の滑動に対する防止効果があるように思われた。また、滑動部ではセメント安定処理路盤からプライムコートが剥離していたが、正常部では、セメント安定処理路盤にプライムコートが完全に付着しており、剥した AC 舗装側にプライムコートとセメント安定処理路盤が付着していた。

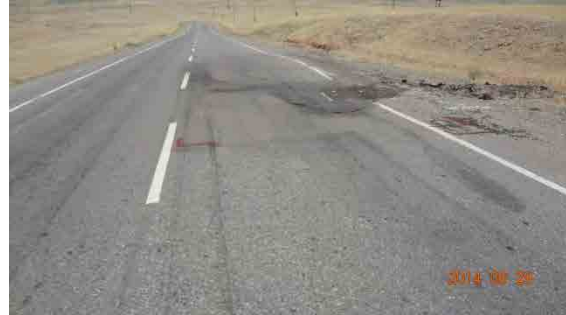
勾配部-2

補修選定箇所の現地確認を行い、補修範囲をマーキングにより明示した。破損状況は第一次現地調査（5月上旬）と比較して進行している箇所もあり、技術資料-Iで示した範囲よりも大きくなっている箇所もあった。補修時期が確定された時点で最終的な補修箇所を決定する必要がある。

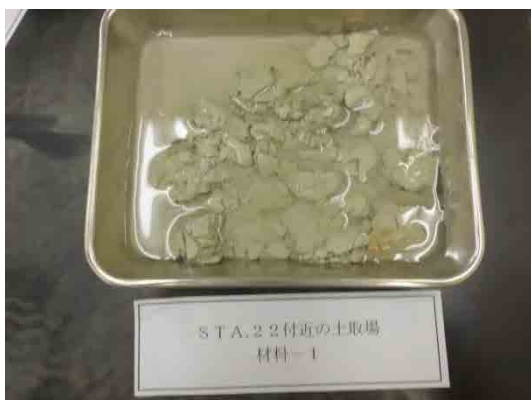
試験前に水浸による細粒化の確認を行ったところ、材料-①(Sta. 22 付近)と材料-②(Sta. 22 付近)で細粒化が確認された。室内試験の結果を表 2.24-1 に示す。材料-①及び②は路床盛土材として、PI 及び CBR において、セメント安定処理路盤材の LL、PI の設計仕様を満足していない。材料-③はセメント安定処理路盤材として設計仕様を満足している。表 2.24-2 に使用材料の設計仕様を示す。

18 時間後の吸水膨張をおこし細粒化した材料-①

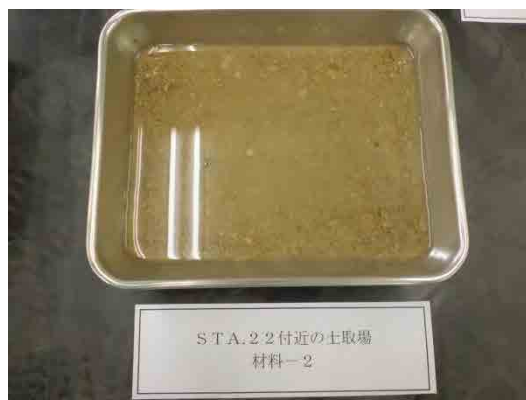
18 時間後の吸水膨張をおこし細粒化した材料-②

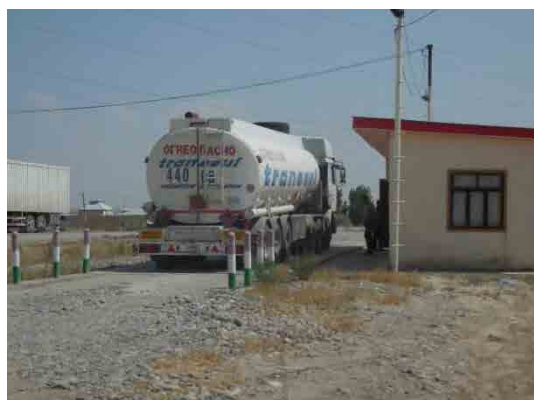
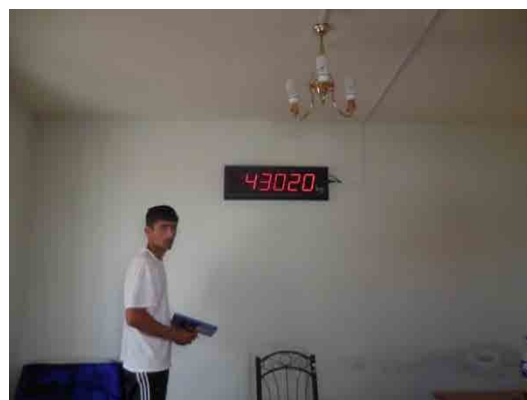
国境ゲート前に設置されているトラックスケール

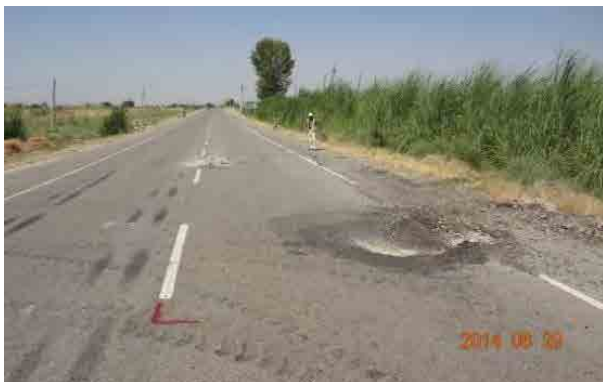
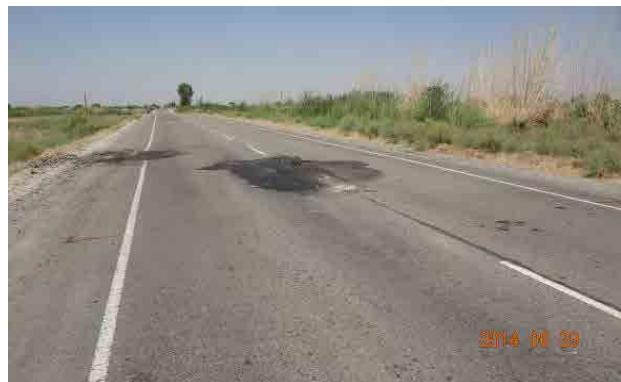
調査対象道路の現況写真 (1/2)  
(舗装破損部)
