# モーリシャス国 地すべり対策プロジェクト

## ファイナル・レポート 【メインレポート】

平成27年3月  
(2015年)

独立行政法人  
国際協力機構(JICA)

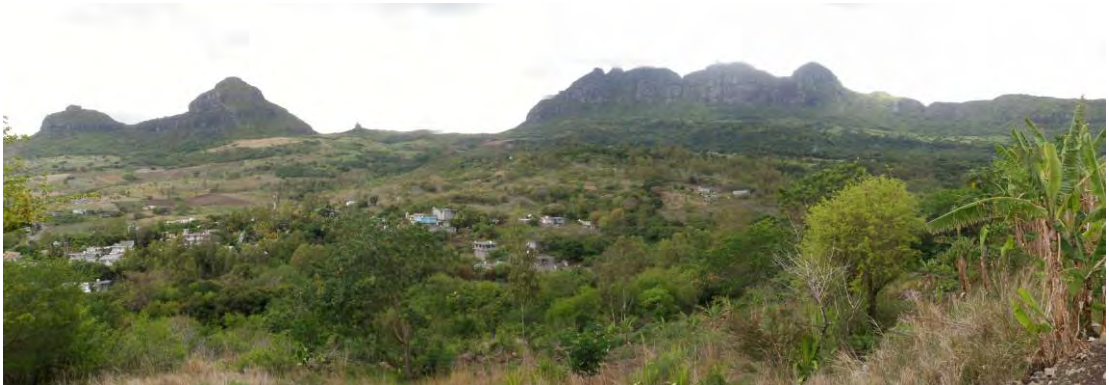
写真3.3.1 地すべり地全景(出典:JICA 調査団)

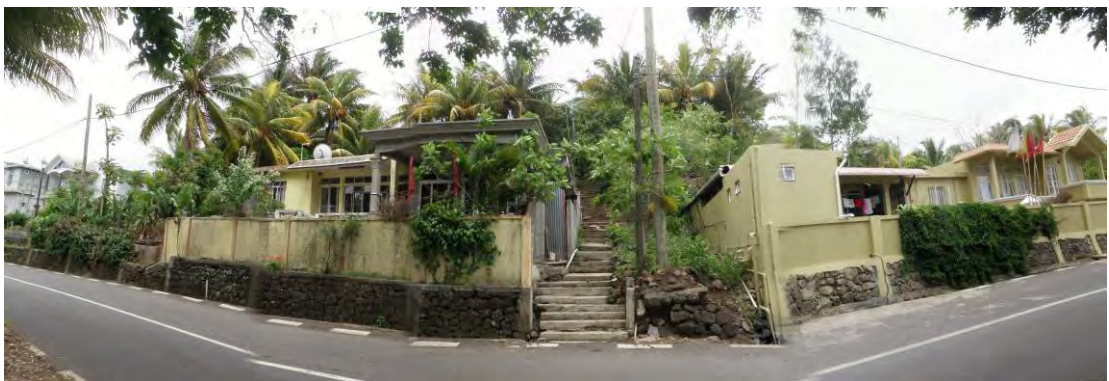
写真3.3.5 地すべり地末端の道路（出典：JICA 調査団）
