マケドニア旧ユーゴスラビア共和国  
「道路維持管理機材整備計画」  
フォローアップ協力調査  
報告書

平成 27 年 1 月  
(2015 年)

独立行政法人  
国際協力機構 (JICA)

株式会社 アンジェロセック

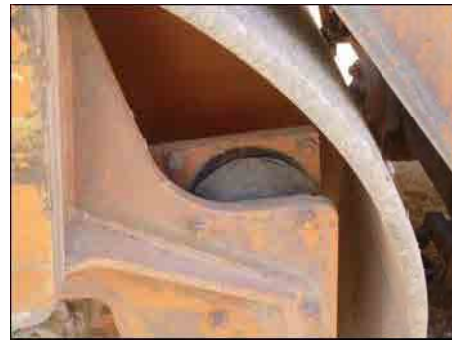
10 トン振動ローラの防振ゴムの状況

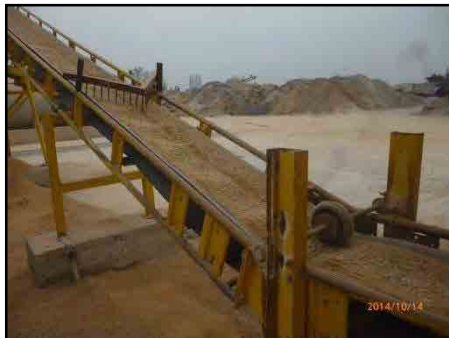
ベルトコンベア折り曲り

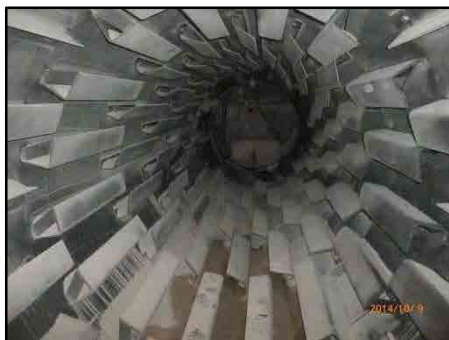
ドライヤ内部の羽根の傷みはほぼ無い

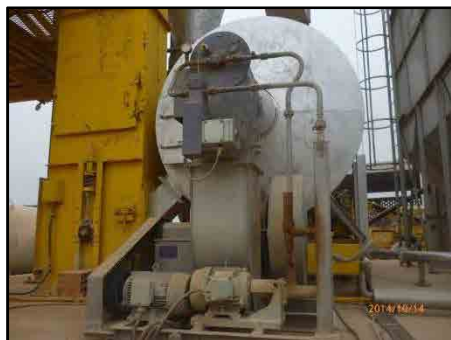
バーナの圧力ゲージ

No.	コンポーネント名	要請書		追加要請		現地調査結果			優先度		供与優先度	
		部 品	個数	部 品	個数	現 象	必要部品	個数	コンポネント	部 品		
1	ウエイトユニット	コントロールパネル	1			過去に落雷により破損した電子部品。現在は代替類似品を装着し稼働しているが、プラント全体の稼働に影響する基幹部品であり、正規品装着が望ましい	コントロールパネル	1	高	高	1	
		骨材スケールユニット	1				骨材スケールユニット	1		中	2	
		ロードセル（骨材用）	3				ロードセル（骨材用）	1		高	1	
		ロードセル（フィルター用）	2				ロードセル（フィルター用）	1		高	1	
		ロードセル（アスファルト用）	2				ロードセル（アスファルト用）	1		高	1	
2	ドライヤー	サーモカップル	3			現地調達可能	サーモカップル	1	中	低	5	
		ホイール	4			現地調達可能	ホイール	4		低	5	
				シャフト	4	現地調達可能	シャフト	4		低	5	
				ギアヘッドテーパーキー	4	現地調達可能	ギアヘッドテーパーキー	4		低	5	
		リダクションギア	2			偏心運動しており、交換要	リダクションギア	4		高	3	
3	ドライヤーバーナー	ノズルヘッド	2				ノズルヘッド	1	高	高	1	
		ノズルオリフィス	2				ノズルオリフィス	1		高	1	
		銅パッキンA	2				銅パッキンA	1		高	1	
		銅パッキンB	2				銅パッキンB	1		高	1	
		O-リング	2				O-リング	1		高	1	
		ガスマグネットバルブ	1				ガスマグネットバルブ	1		高	1	
		コントロールモーター	1				コントロールモーター	1		中	2	
		フローメーター	1			破損したままになっているが装着要	フローメーター	1		低	5	
				スクリュウポンプ	1			スクリュウポンプ		1	高	1
				オイルフローバルブ	1			オイルフローバルブ		1	高	1
		圧力ゲージ	1	破損、代替品装着も容量小さい	圧力ゲージ	2	高	1

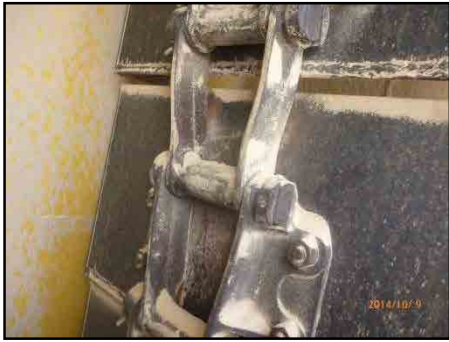
ホットエレベータチェーンの磨耗はごくわずか

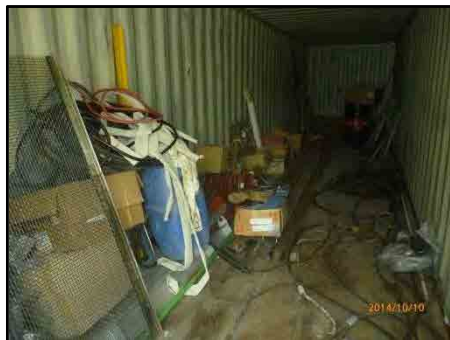
雑然とした部品倉庫内部

無償資金協力で機材と同時に調達した部品は、アフトパット支所で一括管理されている。しかし、その部品管理及び部品配布等に関する各支所との連携、情報共有には改善が求められる。具体的な例として、アフトパット支所では部品在庫数の把握に必須であるカードックスに記入漏れがあることや、保管ロケーション管理が機能していない等、部品の管理が必ずしも適切なレベルでなかった。一方、スコピエ及びビトラ支所ではカードックスには正確な在庫数が記載され、ロケーション管理もされていた。

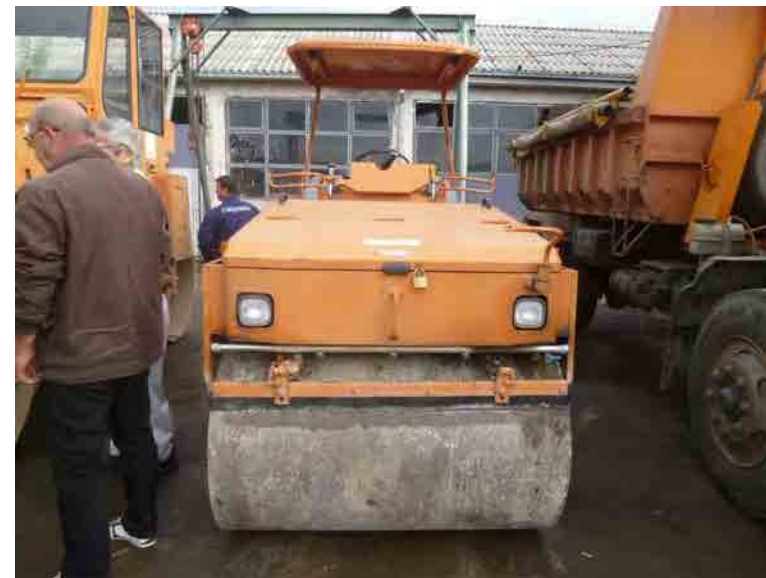
機械名称	: 10トン振動ローラ	メーカー名	: 酒井重工業
型式	: SW750H	シリアル番号	: VSW13-20210
管理支所	: Veles 支所		
確認場所	: Veles 支所		
稼動時間/走行距離	: 2,622Hr		
機械状況	: 良好		
1. 防振ゴム（ダンパ）を除き良好な状況である。			
2. ローラ用ブレードは現地調達。

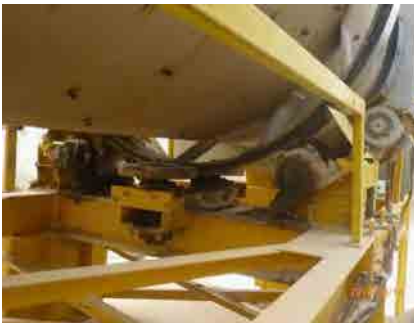
機械名称	アスファルトプラント	メーカー名	田中鉄工
型式	TAP-800+SB-60	シリアル番号	O106572
出荷量	累積 約21万吨		
ユニットの名称	骨材コンベヤー、ドライヤ		
ユニットの状況	使用中。ほとんど問題なし。		
<p>1. ドライヤは非常に傷みが少なく、内部の羽根もしっかりしている。          駆動部分のホイールに若干の摩耗があるが現時点では問題ない。予備があると安心。          リダクションギヤのうち1個が偏心運動をしているので、増し締めを依頼。          スラストローラとその当たり面のリングタイヤに若干の摩耗が見られるが問題なし。</p> <p>2. 骨材コンベヤーのベルトが傷んでいたが、取り換えるとのこと。          チェーンカバーを取り外したままにしていたので、取り付けるよう依頼。</p>

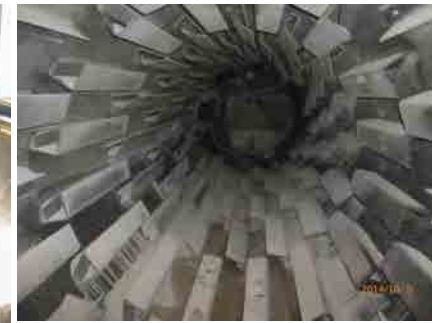
ドライヤの内部の羽根。傷みはほとんどない

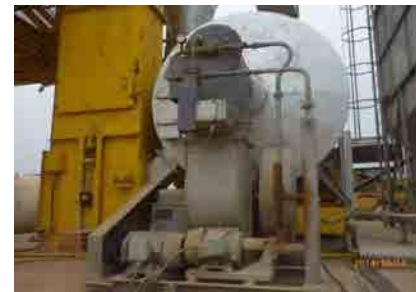
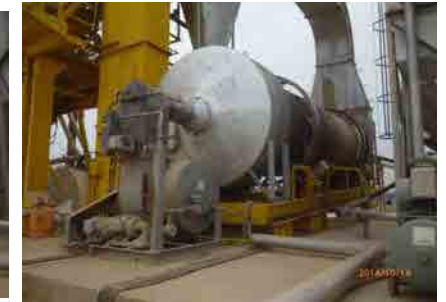
機械名称	アスファルトプラント	メーカー名	田中鉄工
型式	TAP-800+SB-60	シリアル番号	O106572
出荷量	累積 約21万吨		
ユニットの名称	ドライヤバーナー		
ユニットの状況	使用中。問題あり。		
<p>1. 流量計が破損して動かない。</p> <p>2. 燃料の圧力計が2個とも破損。2次側には2Mpaのものが取付けてある。          2個とも正規の5Mpaに取り換える必要あり。</p> <p>3. 燃料ポンプの運転音が高い。内部のロータが摩耗していると思われる、取り換える準備が必要。</p> <p>4. 燃料が悪質とのことであった。</p>

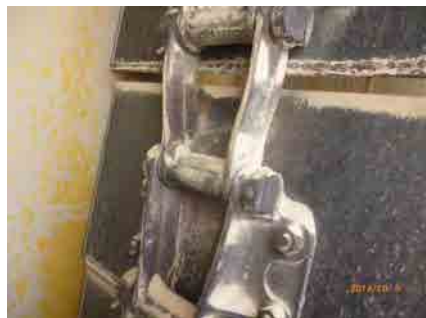
ホットエレベータのバケットチェーン(摩耗わずか)

- 各部分とも材料による摩耗はほとんどなし。
- ストックピンのダストをフィルターに利用することで、そのバラツキを抑えるよう改造していた。

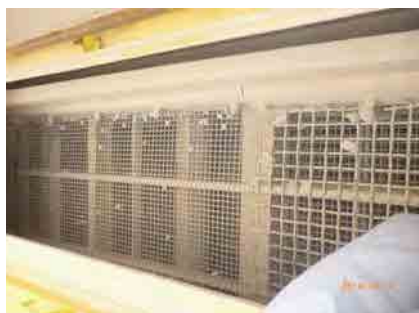
振動篩の金網(まだ十分使える)

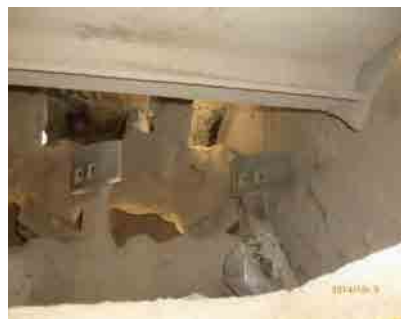
ミキサの内部(羽根等ほとんど摩耗してない)

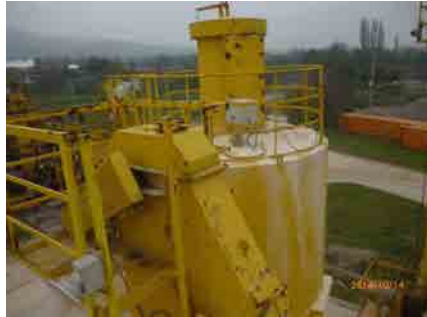
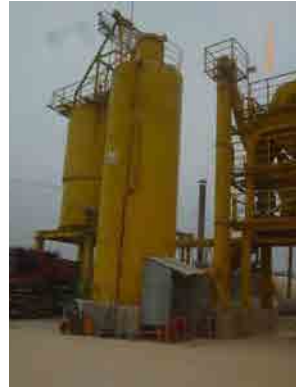
機械名称	アスファルトプラント	メーカー名	田中铁工
型式	TAP-800+SB-60	シリアル番号	0106572
出荷量	累積 約21万トン		
ユニットの名称	ファイラー供給装置		
ユニットの状況	使用中。大きな問題なし。		
<p>1. ファイラーサイロ上部にあるミニバグからファイラーが漏れている可能性あり。濾布が外れているが破れている。点検が必要ではあるがアスファルト合材の生産には支障ない。</p> <p>2. ファイラーサイロの残量を検知するのに空と満位置を検知するレベル計 (Leveler) が付いていたが、不便なので中間位置を検知できる日本製連続レベル計 (Sounding leveler) を客先で取付けている。</p> <p>3. ファイラー供給装置に問題なし。</p>

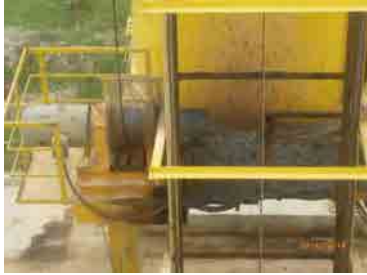
ウインチ周り(こぼれた合材が溜まっている)

1. ミキサ1バッチ毎にスキップを運転。
2. スキップのバケットに合材が150kg くらい付着している。
3. ウインチのブレーキはほとんど滑りなく運転。  
ワイヤは頻繁に取り替えているが、マケドニア製は仕様も違い短寿命とのこと。
4. ウインチの周りに合材が溜まっている。早い除去が必要。

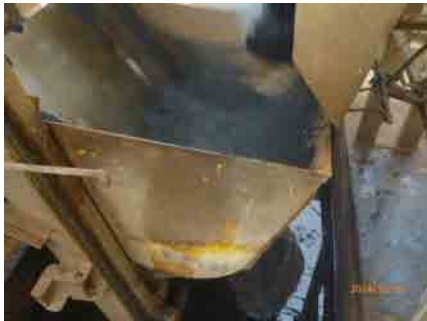
スキップのバケットに合材が入る瞬間
