A5-2 Deteriorate Check Sheet for STPs and Pumping Stations

**Deteriorate Check Sheet for Mechanical and Electrical
Equipment in STPs and Pumping Stations**

Projeto para Fortalecimento da Capacidade de O&M da SANEPAR, Paraná, Brasil.

Nome da ETE SANEPAR:	ETE Sao Jorge (Método de tratamento : UASB + FAD)	Local:	Região Metropolitana de Curitiba, Paraná	Data de pesquisa:	09 de outubro de 2012
---------------------------------	---	---------------	--	--------------------------	-----------------------

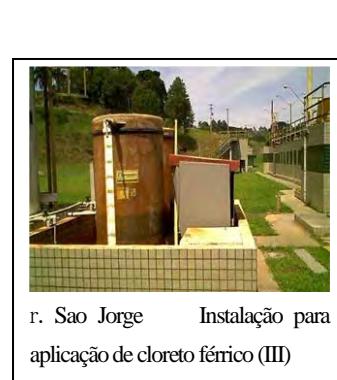
r. Sao Jorge Instalação para aplicação de cloreto férlico (III)

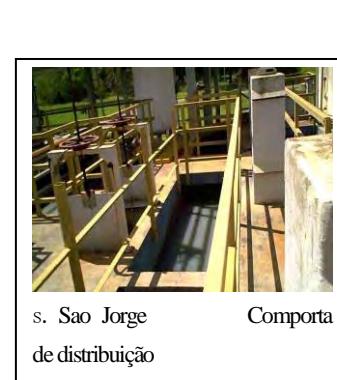
s. Sao Jorge Comporta de distribuição

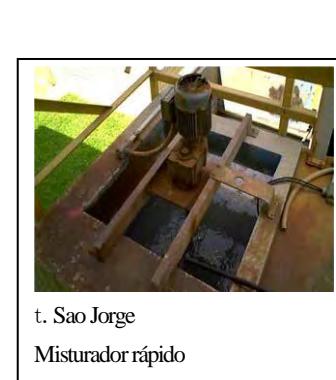
t. Sao Jorge Misturador rápido

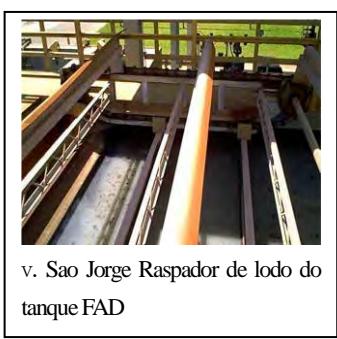
v. Sao Jorge Raspador de lodo do tanque FAD

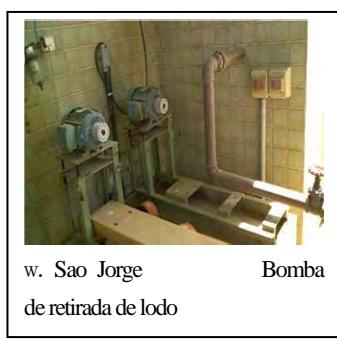
w. Sao Jorge Bomba de retirada de lodo

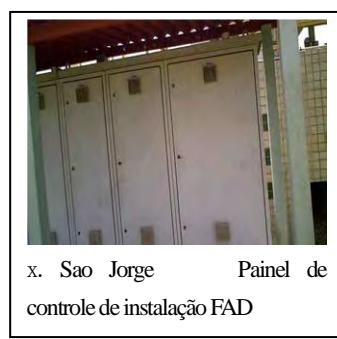
x. Sao Jorge Painel de controle de instalação FAD

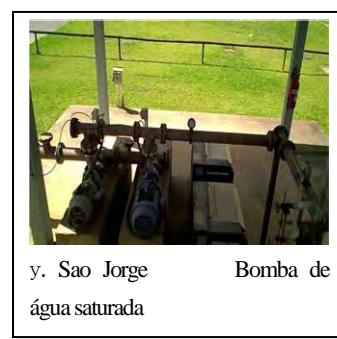
y. Sao Jorge Bomba de água saturada

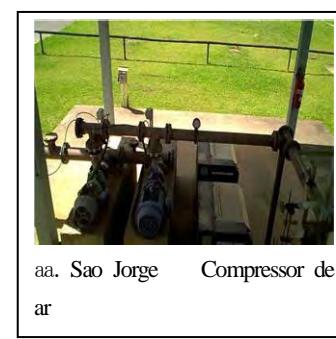
aa. Sao Jorge Compressor de ar

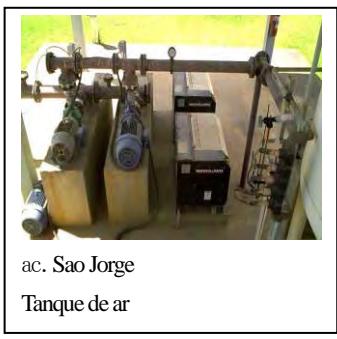
ac. Sao Jorge Tanque de ar

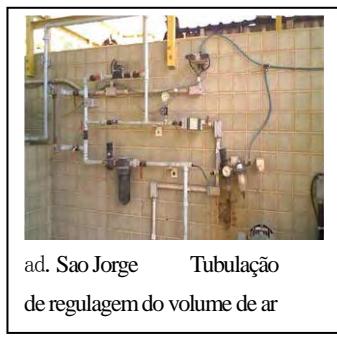
ad. Sao Jorge Tubulação de regulagem do volume de ar

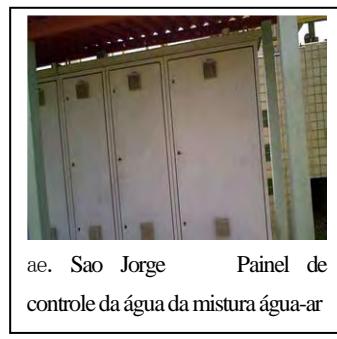
ae. Sao Jorge Painel de controle da água da mistura água-ar

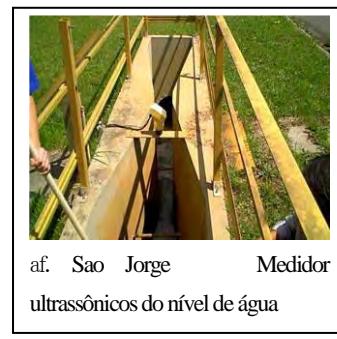
af. Sao Jorge Medidor ultrassônico do nível de água

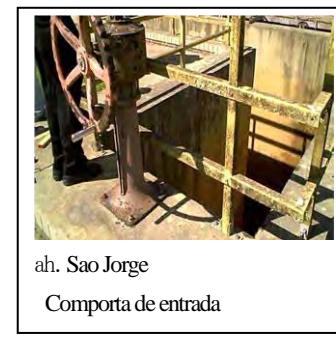
ah. Sao Jorge Comporta de entrada

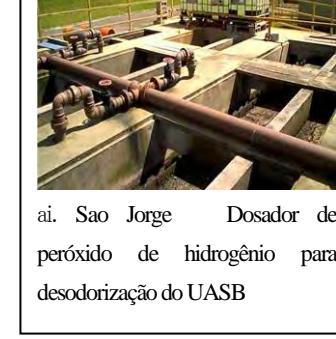
ai. Sao Jorge Dosador de peróxido de hidrogênio para desodorização do UASB

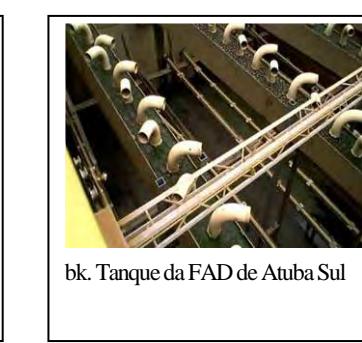
bj. Tanque da FAD de Atuba Sul

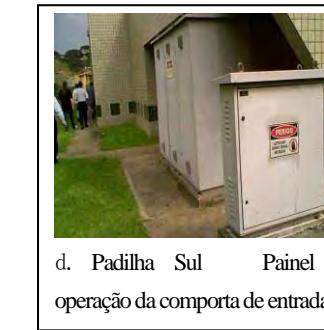
d. Padilha Sul Painel de operação da comporta de entrada

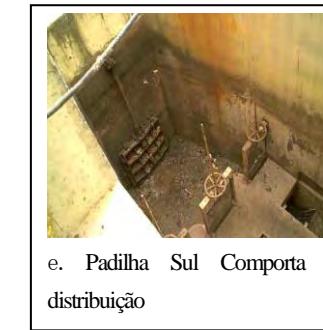
e. Padilha Sul Comporta de distribuição

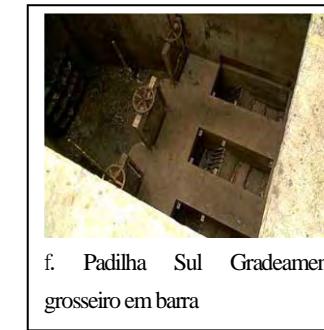
f. Padilha Sul Gradeamento grosso em barra

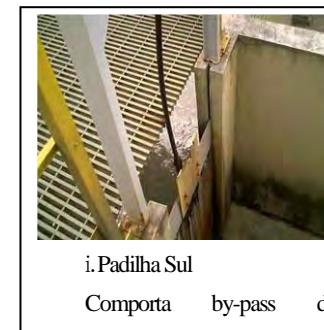
i. Padilha Sul Comporta by-pass de

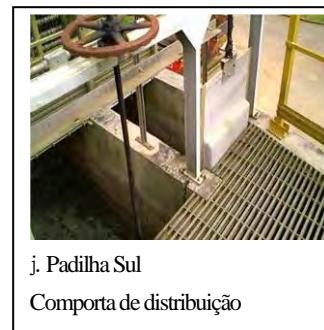
j. Padilha Sul Comporta de distribuição

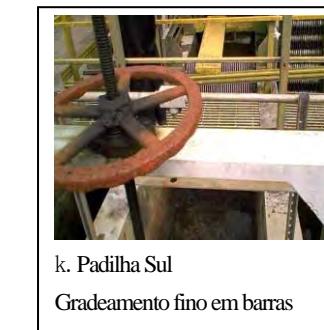
k. Padilha Sul Gradeamento fino em barras

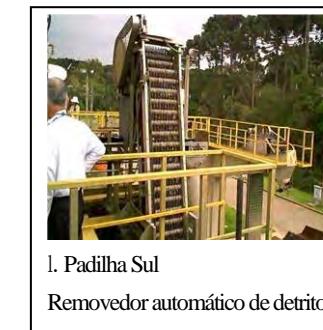
l. Padilha Sul Removedor automático de detritos

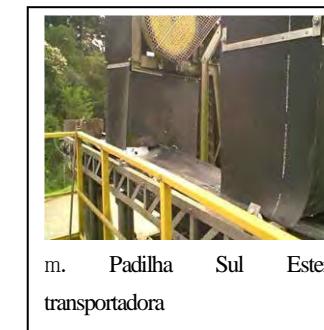
m. Padilha Sul Esteira transportadora

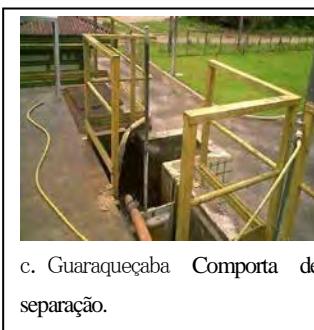
c. Guaraqueçaba Comporta de separação.

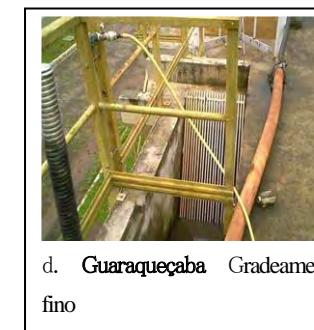
d. Guaraqueçaba Gradeamento fino

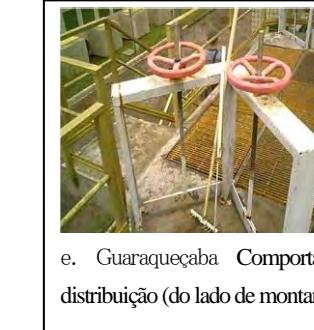
e. Guaraqueçaba Comporta de distribuição (do lado de montante)

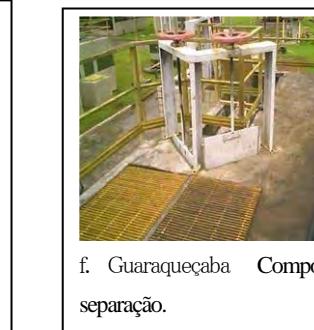
f. Guaraqueçaba Comporta de separação.

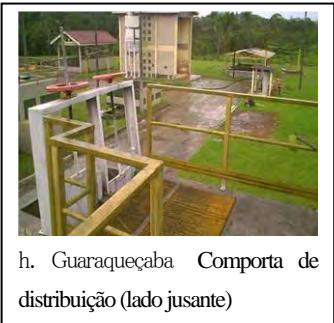
h. Guaraqueçaba Comporta de distribuição (lado jusante)

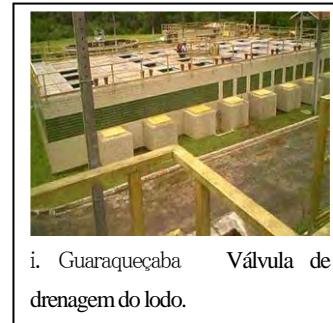
i. Guaraqueçaba Válvula de drenagem do lodo.

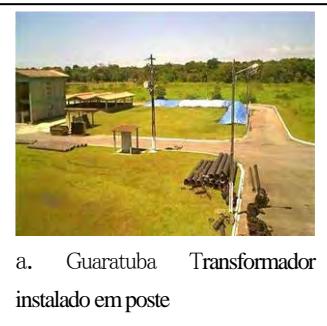
a. Guaratuba Transformador instalado em poste

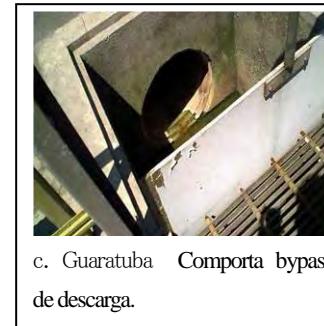
c. Guaratuba Comporta bypass de descarga.

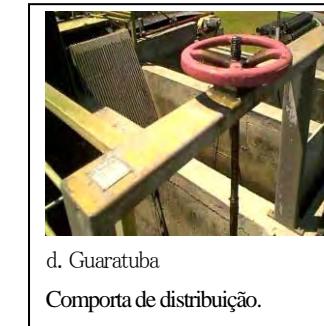
d. Guaratuba Comporta de distribuição.

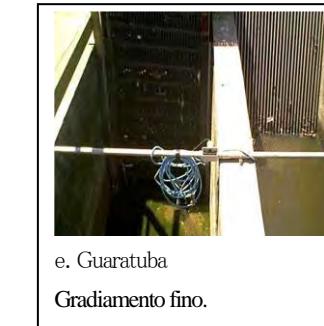
e. Guaratuba Gradiamento fino.

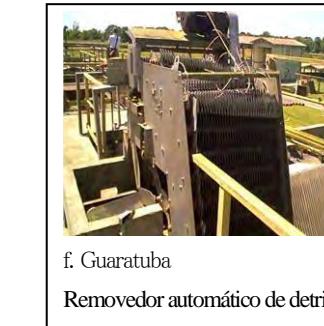
f. Guaratuba Removedor automático de detritos.

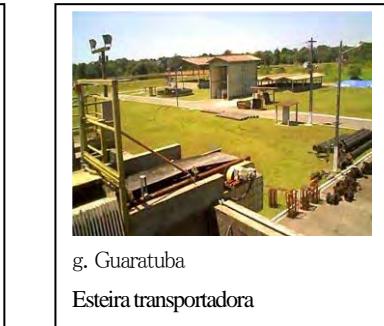
g. Guaratuba Esteira transportadora

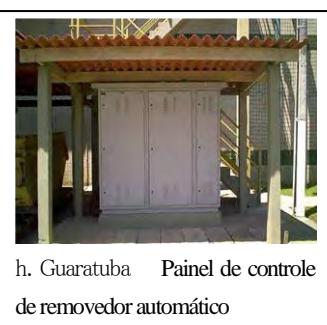
h. Guaratuba Painel de controle de removedor automático

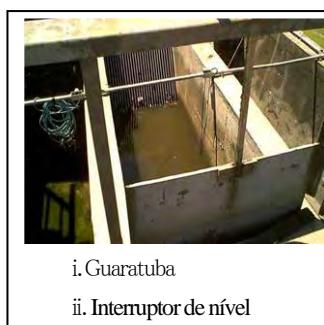
i. Guaratuba ii. Interruptor de nível

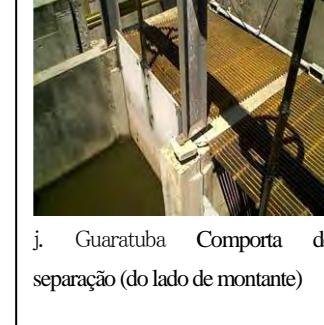
j. Guaratuba Comporta de separação (do lado de montante)

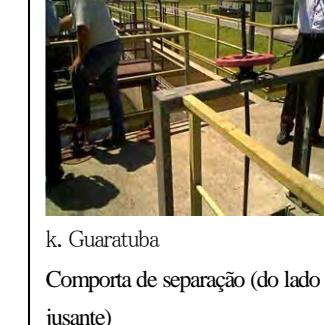
k. Guaratuba Comporta de separação (do lado de jusante)

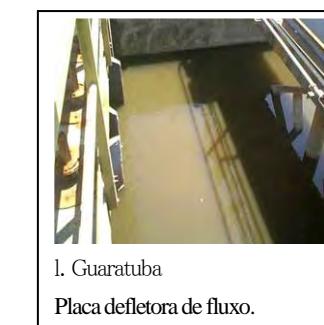
l. Guaratuba Placa deflectora de fluxo.

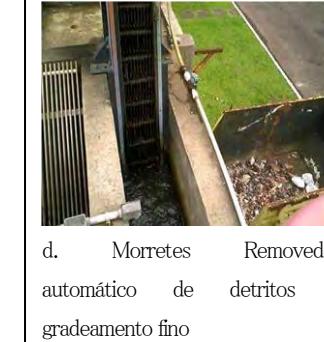
c. Morretes
Removedor automático de detritos

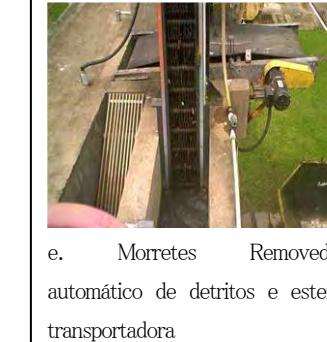
d. Morretes Removedor automático de detritos e esteira transportadora

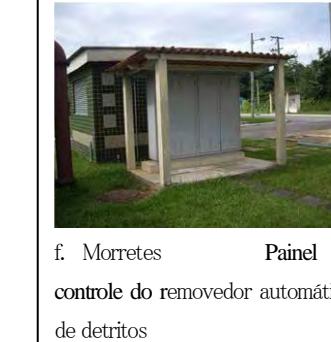
e. Morretes Painel de controle do removedor automático de detritos

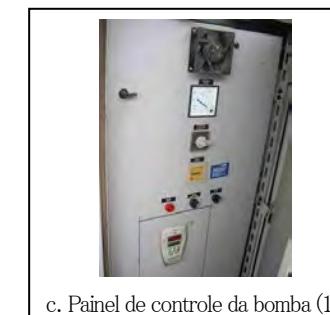
c. Painel de controle da bomba (1)

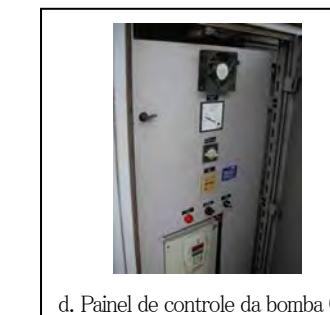
d. Painel de controle da bomba (2)

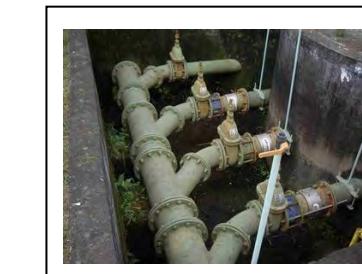
g. Tubulação de descarga,
válvula de descarga.

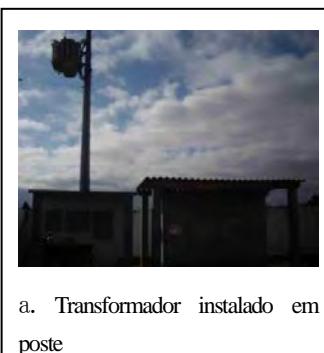
a. Transformador instalado em poste

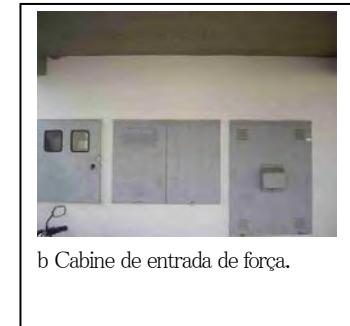
b. Cabine de entrada de força.

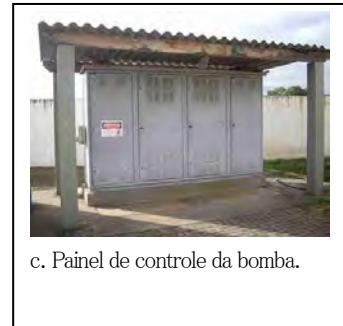
c. Painel de controle da bomba.

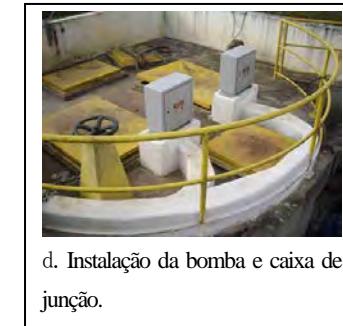
d. Instalação da bomba e caixa de junção.

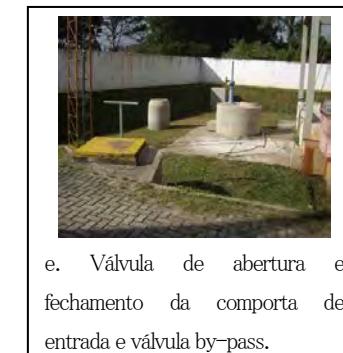
e. Válvula de abertura e fechamento da comporta de entrada e válvula by-pass.

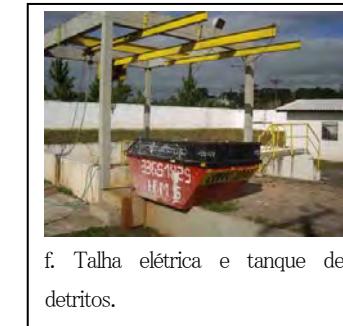
f. Talha elétrica e tanque de detritos.

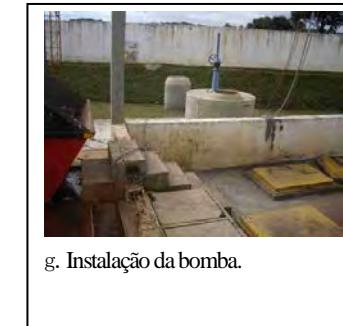
g. Instalação da bomba.

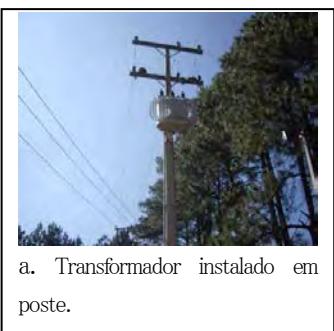
a. Transformador instalado em poste.

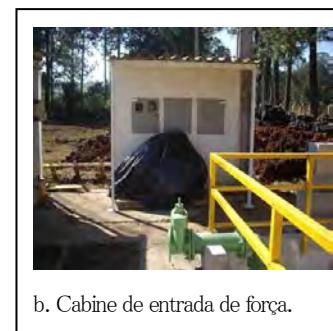
b. Cabine de entrada de força.

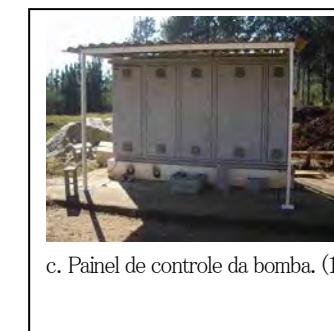
c. Painel de controle da bomba. (1)

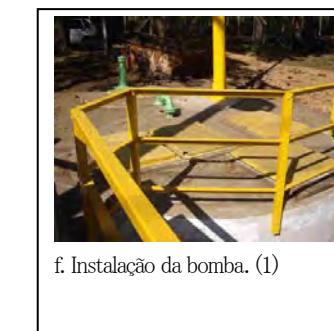
f. Instalação da bomba. (1)

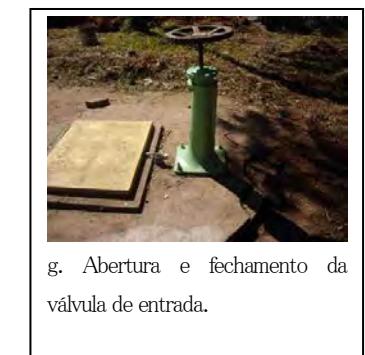
g. Abertura e fechamento da válvula de entrada.

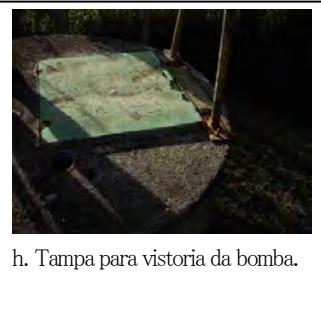
h. Tampa para vistoria da bomba.

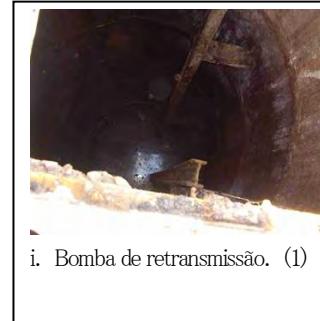
i. Bomba de retransmissão. (1)

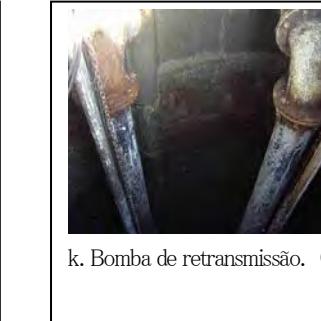
k. Bomba de retransmissão. (3)

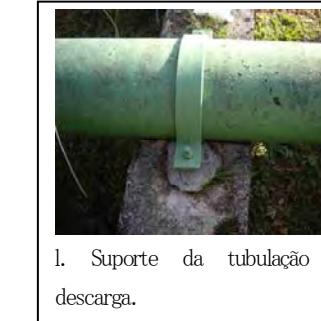
l. Suporte da tubulação de descarga.

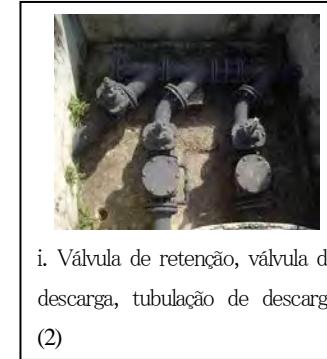
i. Válvula de retenção, válvula de descarga, tubulação de descarga
(2)

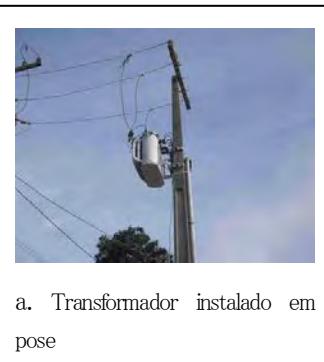
a. Transformador instalado em poste

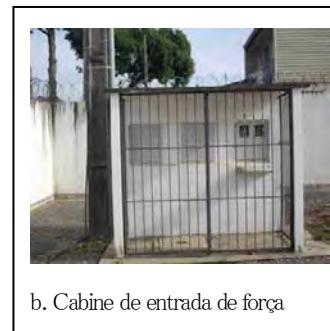
b. Cabine de entrada de força

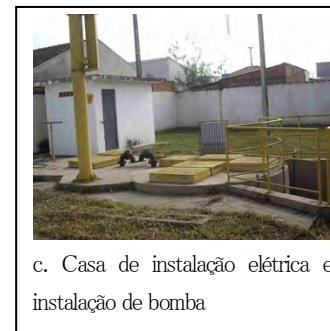
c. Casa de instalação elétrica e instalação de bomba

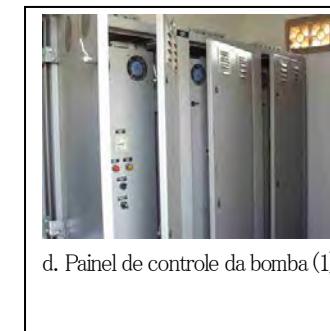
d. Painel de controle da bomba (1)

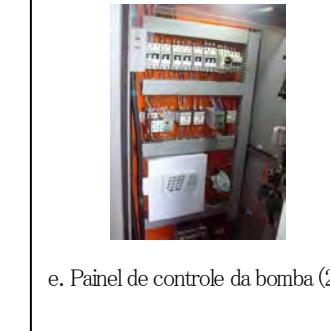
e. Painel de controle da bomba (2)

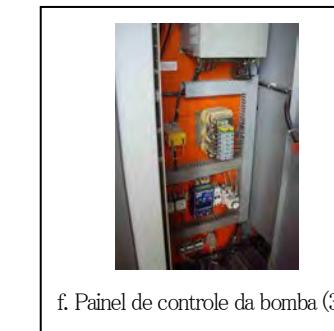
f. Painel de controle da bomba (3)

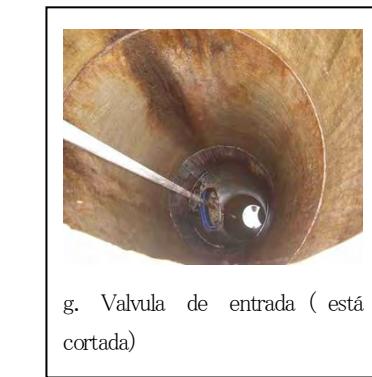
g. Válvula de entrada (está cortada)

Início da operação: ano		Capacidade de bombeamento: Max.: / Nor. / Min. litro(seg (Max.: / Nor.: / Min.: m ³ /dia)			
Nome da instalação	Nome da instalação/ equipamento	Dados da instalação / equipamento	Situação atual da instalação / equipamento	Necessidade de reparo / melhoria / renovação e seu motivo	Foto No.
Instalação elétrica	Cabine de entrada de força	•	• O aspecto externo está bom.	• Há necessidade de inspeção periódica.	a
	Painel de controle da bomba	•	• O aspecto externo está bom.	• Há necessidade de inspeção periódica.	b
	Caixa de junção	•	• O aspecto externo está bom.	• Há necessidade de inspeção periódica.	d
	Antena de rádio	•	• O aspecto externo está bom.	• Há necessidade de inspeção periódica.	c
Instalação de remoção de detritos	Comporta de entrada	•	• A parte da válvula está cortada. Há acúmulo de areia no tubo de entrada.	• Há necessidade de renovar a válvula de entrada. • Há necessidade de colocar o cesto para remoção de detritos.	f, g

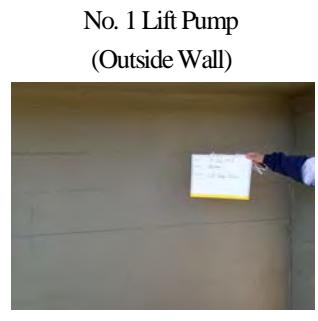
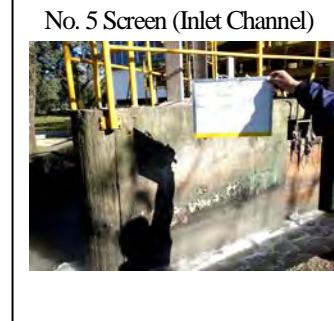
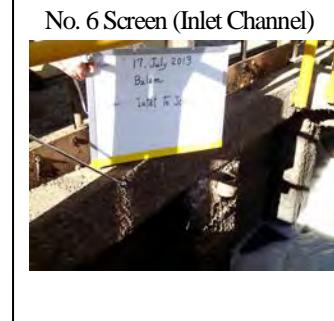
No of facility	Name of facility	Dimensions (Length [m] × Width [m] × Height [m])	Situation of deterioration	Needs of rehabilitation and renewal	Photo No.
①	Lift Pump		• No serious deteriorated damage was found	• Seems to have no urgent need for rehabilitation and renewal	No.1 No.2
②	Receiving Chamber of Lift Pump		• No serious deteriorated damage was found	• Seems to have no urgent need for rehabilitation and renewal	No.3 No.4
③	Screen		• No serious deteriorated damage was found	• Seems to have no urgent need for rehabilitation and renewal	No.5 No.6
④	Manual Screen		• No serious deteriorated damage was found	• Seems to have no urgent need for rehabilitation and renewal	No.7 No.8
⑤	Grit Chamber		• No serious deteriorated damage was found	• Seems to have no urgent need for rehabilitation and renewal	No.9 No.10 No.11
⑥	OD Reaction Tank		• No serious deteriorated damage was found	• Seems to have no urgent need for rehabilitation and renewal	No.12 No.13 No.14 No.15

Name of ETE : Belem	Treatment Process : OD	Location:		Day of visit	17, July 2013
(Photo)					
No. 1 Lift Pump (Outside Wall)	No. 2 Lift Pump	No. 3 Receiving Chamber of lift Pump (Stairs)	No. 4 Receiving Chamber of Lift Pump	No. 5 Screen (Inlet Channel)	No. 6 Screen (Inlet Channel)

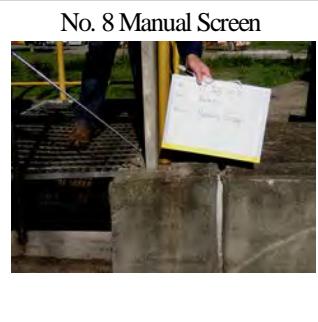
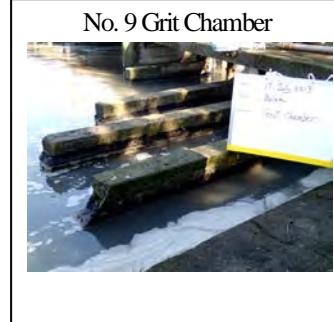
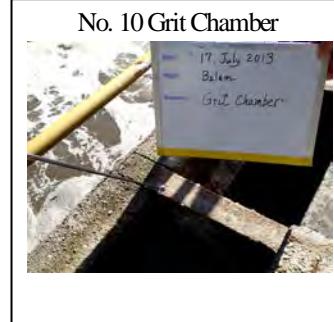
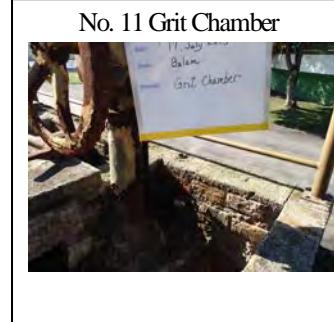
No. 7 Manual Screen (Inlet Channel)	No. 8 Manual Screen	No. 9 Grit Chamber	No. 10 Grit Chamber	No. 11 Grit Chamber	No. 12 OD Reaction Tank

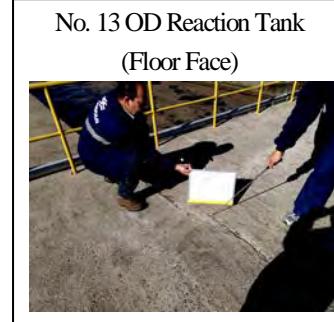
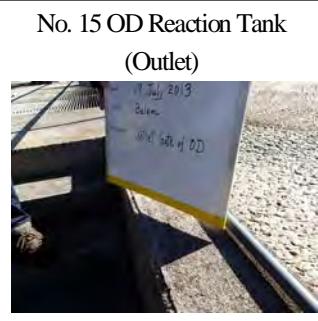
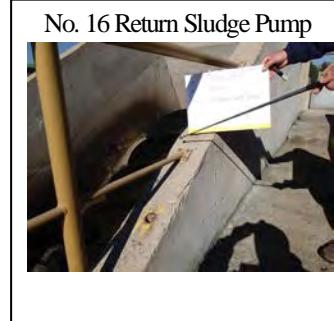
⑦	Return Sludge Pump		• No serious deteriorated damage was found	• Seems to have no urgent need for rehabilitation and renewal	No.16 No.17
⑧	Final Settling Tank		• No serious deteriorated damage was found	• Seems to have no urgent need for rehabilitation and renewal	No.18 No.19
⑨	Scum Removal Pump Room		• No serious deteriorated damage was found	• Seems to have no urgent need for rehabilitation and renewal	No.20
⑩	Chlorine Cylinder Storage Room		• No serious deteriorated damage was found	• Seems to have no urgent need for rehabilitation and renewal	No.21
⑪	Final Effluent Channel		• No serious deteriorated damage was found	• Seems to have no urgent need for rehabilitation and renewal	No.22
⑫	Sludge Thickener		• No serious deteriorated damage was found	• Seems to have no urgent need for rehabilitation and renewal	No.23 No.24
⑬	Sludge Equalizing Tank		• No serious deteriorated damage was found	• Seems to have no urgent need for rehabilitation and renewal	No.25

No. 13 OD Reaction Tank (Floor Face)	No. 14 OD Reaction Tank (Outlet)	No. 15 OD Reaction Tank (Outlet)	No. 16 Return Sludge Pump	No. 17 Final Settling Tank (Joint Part of Concrete)	No. 19 Final Settling Tank (Outside Wall)
