**A11-7 Rehabilitation and Renewal Plan for Water Treatment  
Plants for Iraí, Praia De Leste, Saiguaçú, Morretes and  
Guaraqueçaba**

**REHABILITATION AND RENEWAL PLAN  
FOR  
WATER TREATMENT PLANTS  
FOR  
IRAÍ, PRAIA DE LESTE, SAIGUAÇÚ,  
MORRETES AND GUARAQUEÇABA**

**February 2014**

**Prepared by  
SOP Team for Output 3  
under  
the JICA's Technical Cooperation  
for  
the Project for Improvement of Operation and Maintenance of  
Water Supply and Sewerage Systems in Parana State**

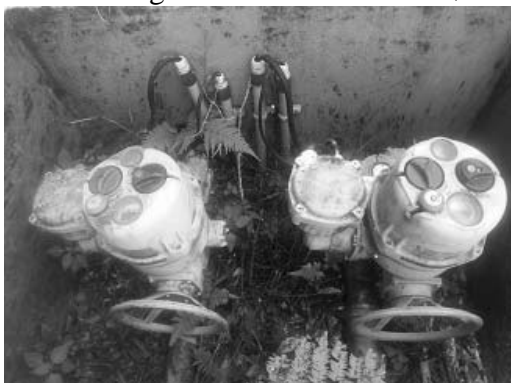
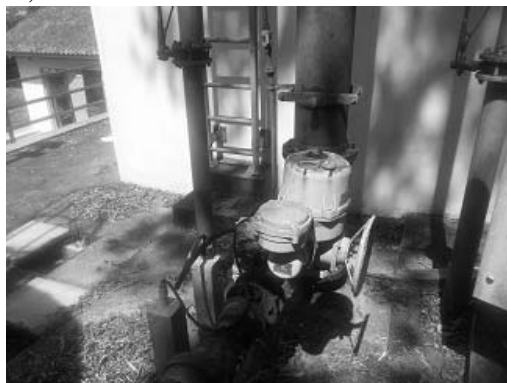
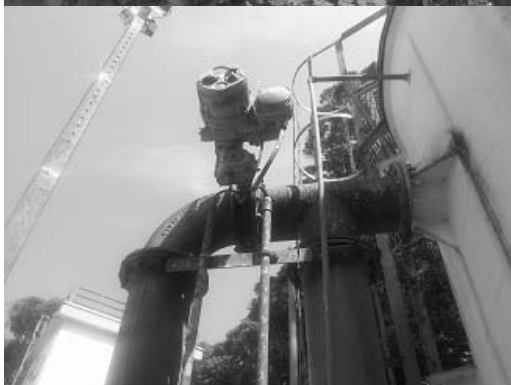
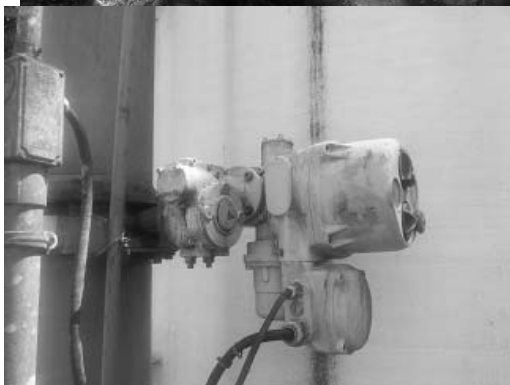
Necessidade de Manutenção nos atuadores elétricos das válvulas de entrada, saída e lavagem do clarificador - R\$ 20.000,00

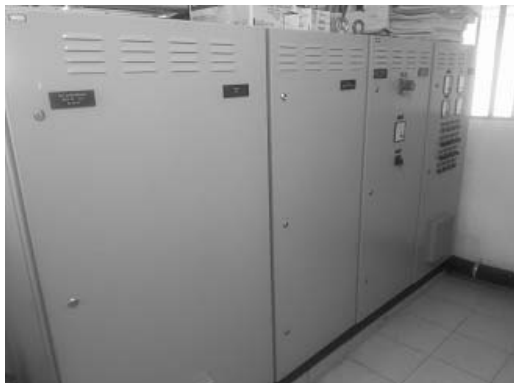
Quadros elétricos

OK

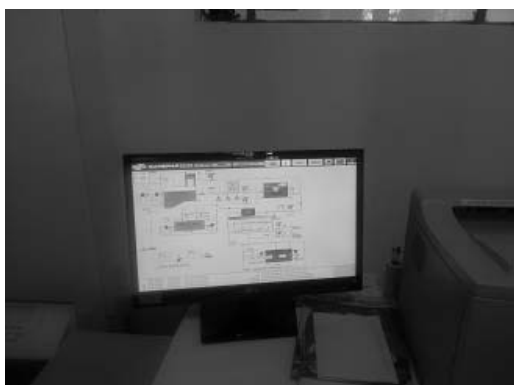
Automação

OK

Com a substituição dos CLP Altus de Curitiba , serão disponibilizadas placas sobressalentes que serão utilizadas nas unidades do Litoral pelos próximos 5 anos.
