**A5-2 Deteriorar Folha de Verificação para os ETEs e Estações  
Elevatórias**

**Deteriorate Check Sheet for Mechanical and Electrical  
Equipment in STPs and Pumping Stations**

Projeto para Fortalecimento da Capacidade de O&M da SANEPAR, Paraná, Brasil.

<b>Nome da ETE SANEPAR:</b>	ETE Sao Jorge (Método de tratamento : UASB + FAD)	<b>Local:</b>	Região Metropolitana de Curitiba, Paraná	<b>Data de pesquisa:</b>	09 de outubro de 2012
-----------------------------	---	---------------	--	--------------------------	-----------------------

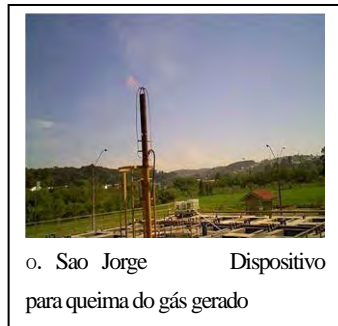
o. Sao Jorge Dispositivo para queima do gás gerado

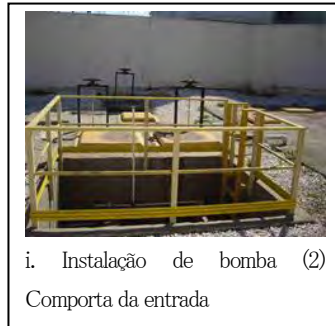
i. Instalação de bomba (2)  
Comporta da entrada

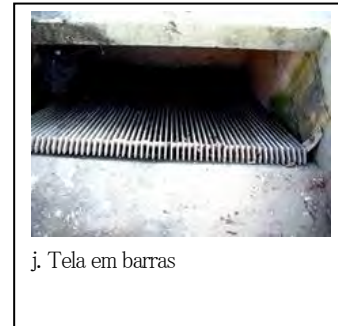
j. Tela em barras

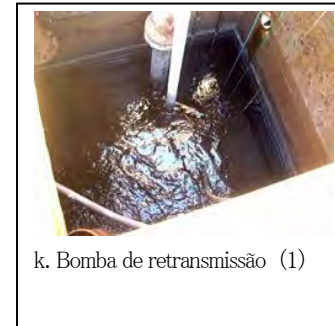
k. Bomba de retransmissão (1)

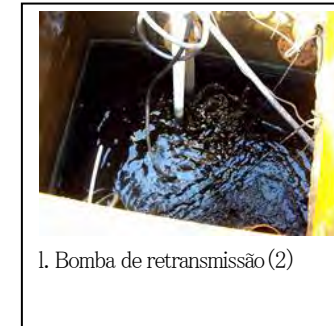
l. Bomba de retransmissão(2)

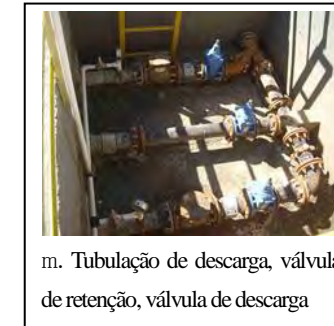
m. Tubulação de descarga, válvula de retenção, válvula de descarga

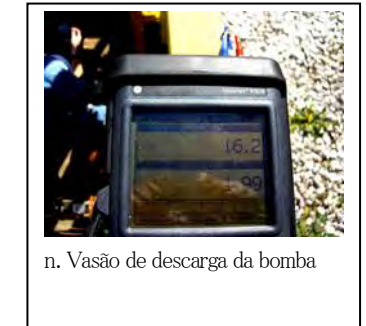
n. Vasão de descarga da bomba

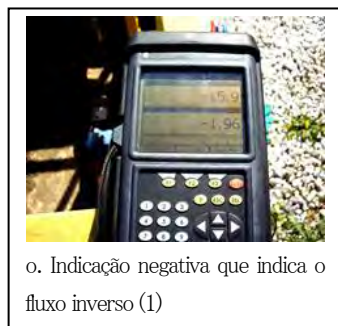
o. Indicação negativa que indica o fluxo inverso (1)

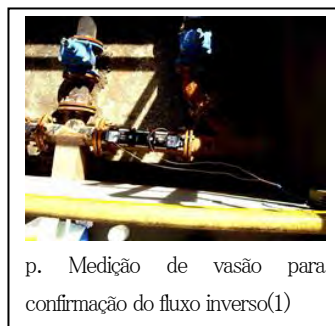
p. Medição de vasão para confirmação do fluxo inverso(1)

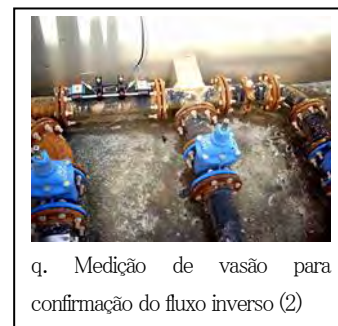
q. Medição de vasão para confirmação do fluxo inverso (2)

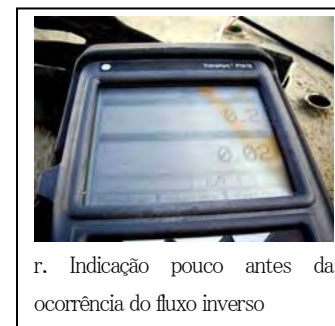
r. Indicação pouco antes da ocorrência do fluxo inverso

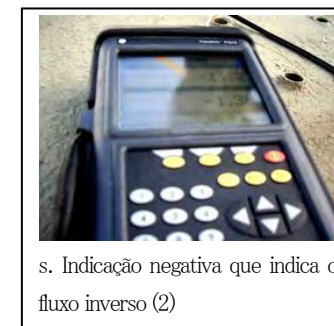
s. Indicação negativa que indica o fluxo inverso (2)

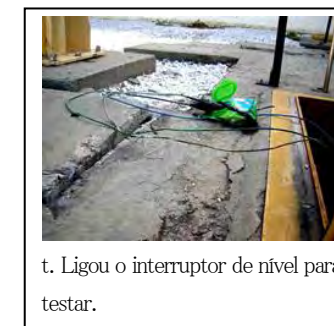
t. Ligou o interruptor de nível para testar.

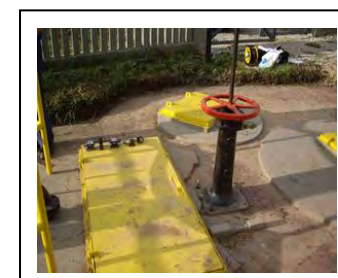
c. Bomba elevatória.

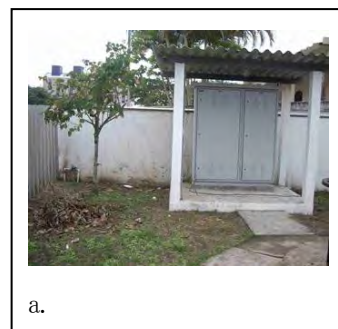
Nome da EEE da SANEPAR:		EEE Shangri-la do sistema ETE Pontal do Paraná		Local:	Região Litorânea do Estado do Paraná	
Início da operação: ano		Capacidade de bombeamento: Max.: /Nor. /Min. litro/seg (Max.: /Nor.: /Min.: m <sup>3</sup> /dia)				
Nome da instalação	Nome da instalação/equipamento	Dados da instalação / equipamento	Situação atual da instalação / equipamento	Necessidade de reparo / melhoria / renovação e seu motivo	Foto No.	
Instalação elétrica	Cabine de entrada de força	•	• O aspecto externo está bom.	• Há necessidade de inspeção periódica.	a	
	Painel de controle da bomba	•	• O aspecto externo está bom.	• Há necessidade de inspeção periódica.	a	
	Caixa de junção	•	• O aspecto externo está bom.	• Há necessidade de inspeção periódica.	c	
Instalação de remoção de detritos	Cesto para remoção de detritos	•	• O aspecto externo está bom.	• Há necessidade de inspeção periódica.	b	
	Válvula de separação	•	• Há ocorrência de ferrugem	• Há necessidade de pintura de reparação.	b

Instalação da bomba	Bomba de retransmissão	•	• O corpo da bomba está dentro da água impossibilitando a verificação. • Há ocorrência de ferrugem no tubo de descarga da bomba.	• Há necessidade de inspeção periódica. • Há necessidade de substituir o tubo de descarga da bomba para tubo de aço inoxidável.	b	
	Válvula de retenção	•	• O aspecto externo está bom.	• Há necessidade de inspeção periódica.	d	
	Válvula de descarga	•	• O aspecto externo está bom.	• Há necessidade de inspeção periódica.	d	
	Tubulação de descarga	•	• Há ocorrência de ferrugem no parafuso e porca da flange.	• Há necessidade de pintura de reparação.	d

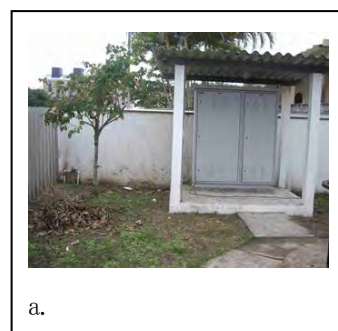
Nome da EEE da SANEPAR:		EEE Shangri-la do sistema ETE Pontal do Paraná		Local:	Região Litorânea do Estado do Paraná	
Início da operação: ano		Capacidade de bombeamento: Max.: /Nor. /Min. litro/seg (Max.: /Nor.:/Min.: m <sup>3</sup> /dia)				
Nome da instalação	Nome da instalação/ equipamento	Dados da instalação / equipamento	Situação atual da instalação / equipamento	Necessidade de reparo / melhoria / renovação e seu motivo	Foto No.	
Instalação elétrica	Cabine de entrada de força	•	• O aspecto externo está bom.	• Há necessidade de inspeção periódica.	a	
	Painel de controle da bomba	•	• O aspecto externo está bom.	• Há necessidade de inspeção periódica.	a	
	Caixa de junção	•	• O aspecto externo está bom.	• Há necessidade de inspeção periódica.	c	
Instalação de remoção de detritos	Cesto para remoção de detritos	•	• O aspecto externo está bom.	• Há necessidade de inspeção periódica.	b	
	Válvula de separação	•	• Há ocorrência de ferrugem	• Há necessidade de pintura de reparação.	b

Instalação da bomba	Bomba de retransmissão	•	• O corpo da bomba está dentro da água impossibilitando a verificação. • Há ocorrência de ferrugem no tubo de descarga da bomba.	• Há necessidade de inspeção periódica. • Há necessidade de substituir o tubo de descarga da bomba para tubo de aço inoxidável.	b	
	Válvula de retenção	•	• O aspecto externo está bom.	• Há necessidade de inspeção periódica.	d	
	Válvula de descarga	•	• O aspecto externo está bom.	• Há necessidade de inspeção periódica.	d	
	Tubulação de descarga	•	• Há ocorrência de ferrugem no parafuso e porca da flange.	• Há necessidade de pintura de reparação.	d
