6-2 チン州災害緊急調査報告書

ミャンマー一国
カチン州・チン州道路建設機材整備計画
準備調査
(チン州災害緊急調査)

報告書

平成 27 年 10 月

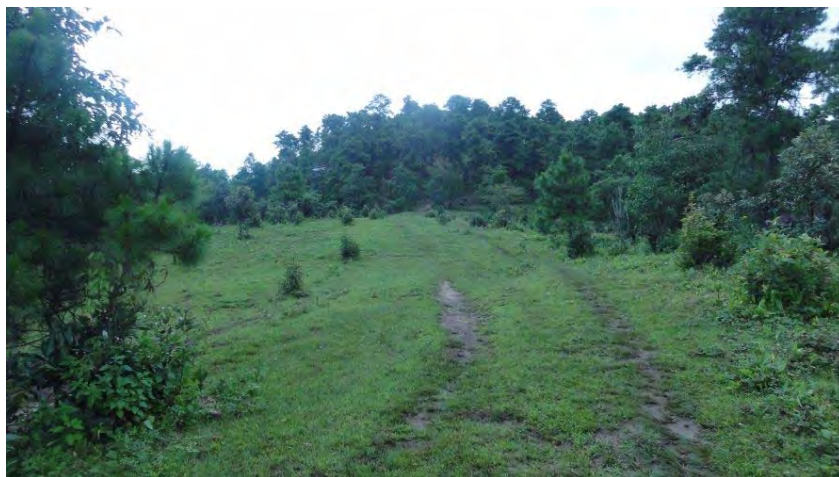
図 4.18 機材搬入場所の代替候補地

建設省及びチン州政府は、代替建機搬入場所の候補地として、対象道路の約 117 マイル/47 アーロン付近（ハッカ市内から 7 マイル）を検討中である。本候補地は、対象道路から少し下った平坦な尾根に位置しており、地形的に問題ない。また、対象道路に直結しているため現地への搬入、搬出が容易である。建設省は当地を代替建機搬入場所として進める場合、広さ 500ft x 400ft (18,000m², 当初予定場所の広さ：17,000m²) の機材駐機場所を機材搬入時期までに造成するとしている（本調査時点）。

本変更については、事業実施段階で再確認を行ったうえ、軽微な設計変更として処理することが妥当である。

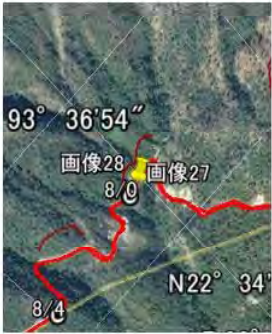
No.3	Mile/Furlong	7/7-8/0		
After Disaster		Current Condition		Location

<p>Broken the road. Debris flow broke the bridge at valley.</p>		<p>Temporary route is set to the valley side. One lane temporary road is operated. Gradient is steep at valley section.</p>

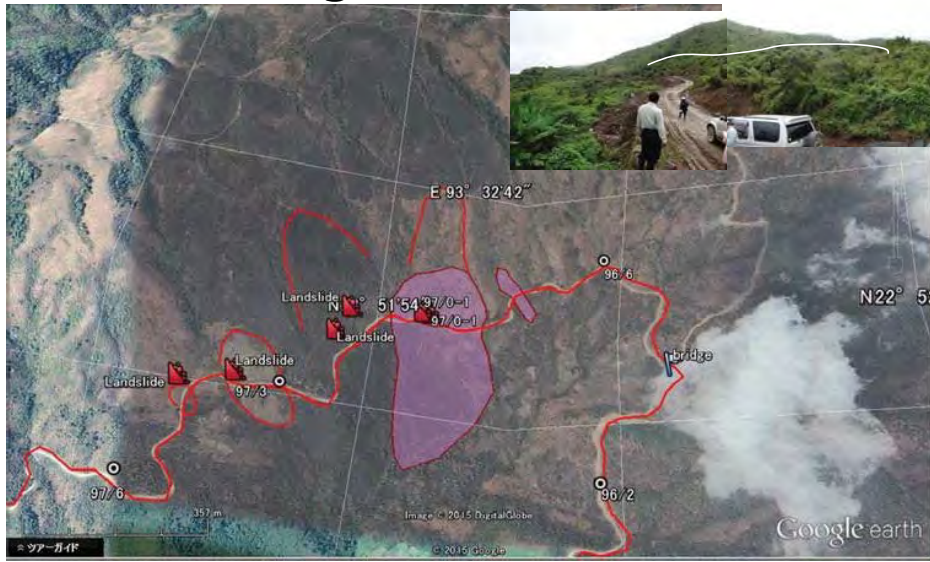
Target Road 97/0-1

No.23 (97/0-1) カテゴリ-A-2 崩積土地すべり、道路欠損、周
辺道路沈下

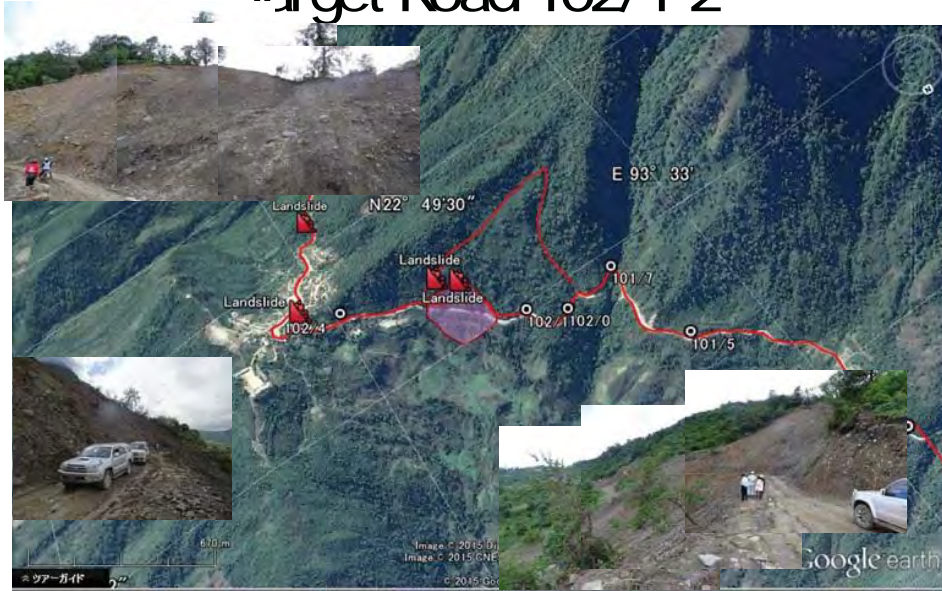
Target Road 102/1-2

102/1～2 風化岩（破碎岩）すべり中の(大規模)崩壊模式図

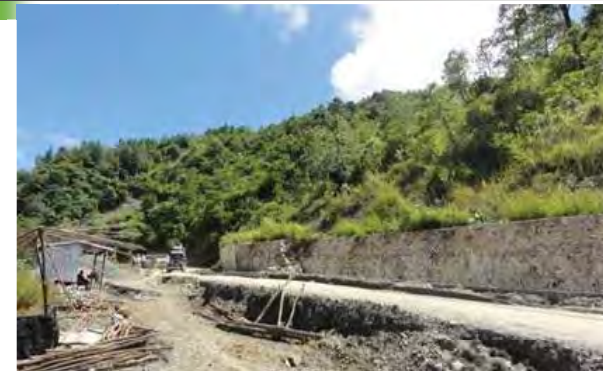
5	78	6-7	○	○	*Road settlement due to deep strain landslide *Collapse of stone masonry retaining wall on hill side	*Box culvert installation	*Widening road by cutting slope	3	3	9	A-1		*Stabilization and protection of cutting slope by Crib Wall and Grout Anchor method (L=100mx40m)	
6	80/5	83/0	Filam City		*No damage to houses along the road was reported *Settlement from dikes covered road at some places	*Installation of stone masonry retaining wall	*No widening in Filam city *Installation of stone masonry retaining wall at some places	1	2	2	C	*Installation of Gabion at slope toe		
7	83/0	85/0	x	○	*Landslides on hill side, road turned to debris	*Widening road, retaining high cutting slope (H=50m~70m to be exceeded)	*Widening road by cutting slope (Continuous high cutting slope (H=50m~70m to be exceeded))	1	3	3	B	*Protect cutting slope by Sheet *Protection of cutting slope by Shotcrete & Crib Wall

No.5 (78/6-7) カテゴリー：A-1 崩積土地すべり、道路沈下

対策工案：拡幅時山側のり面安定、保護（のり枠+アースアンカー
LxH=100mx40m)

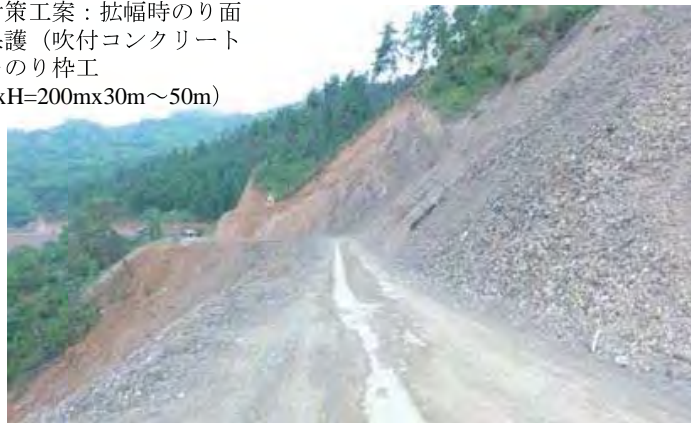
No.9 (85/2-3) カテゴリーA-2 谷側すべり、崩積土地すべり、道路沈下、沢部侵食

対策工案：
・拡幅時のり面保護（吹付コンクリート+のり枠工
LxH=100mx35m)
・崩積土地すべり範囲のり面安定化、保護（グラウンドアンカー+のり枠工
LxH=50mx40m)

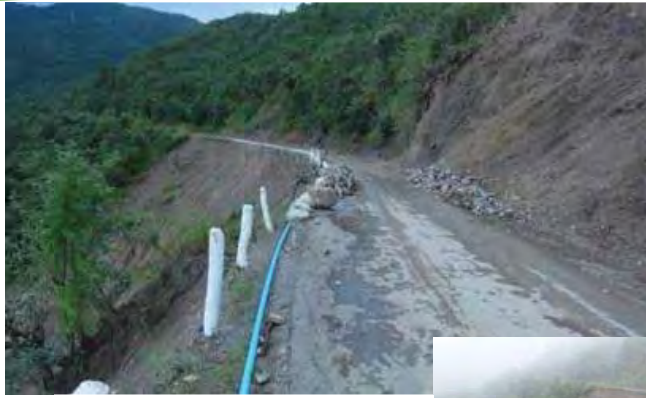
No.13 (88/4-5) カテゴリ-A-2 谷側すべり、幅員減少

対策工案：
拡幅時のり
面保護（吹
付コンク
リート+の
り枠）
LxH=120m
x20m

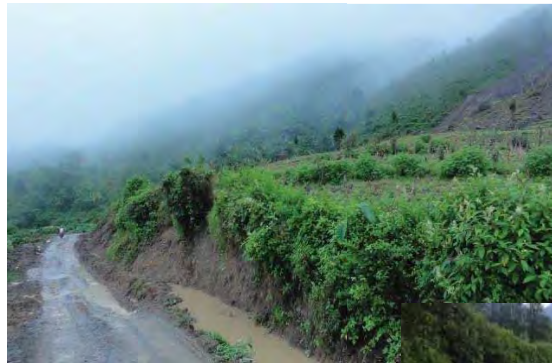
No.24 (97/3-4) カテゴリ-A-2 崩積土地すべり、道路沈下

対策工案：
・計測工
・拡幅時のり裾保
護（ふとん籠）
LxH=300mx3m）

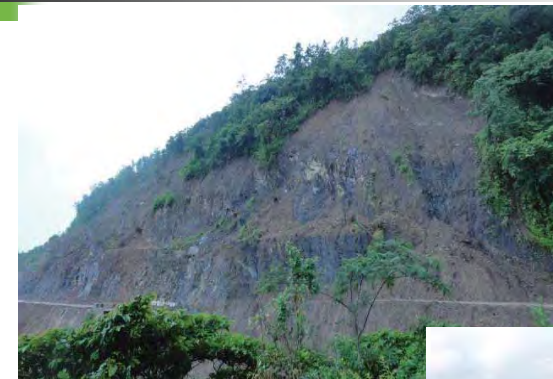
No.33 (105/6-106/0) カテゴリ-A-2 大規模切土のり面の上半部分崩壊

対策工案：のり面保護（吹付コンクリート+のり枠）
LxH=300mX40m

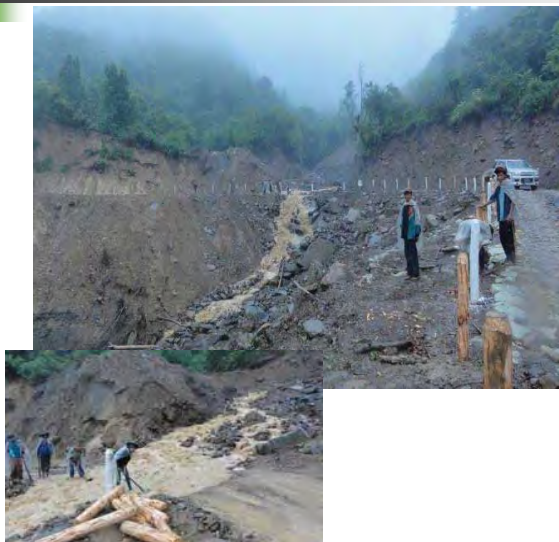
N0.34 (107/0-1) カテゴリ-A-1 上部岩盤急斜面の大崩壊に伴う土石流と河岸浸食+堆積、道路埋没

- 対策工案：
- ・鋼製仮設橋L=50m
 - ・沢部砂防ダム（堤長：50m、高さ10m）の設置
 - ・本設橋L=60m

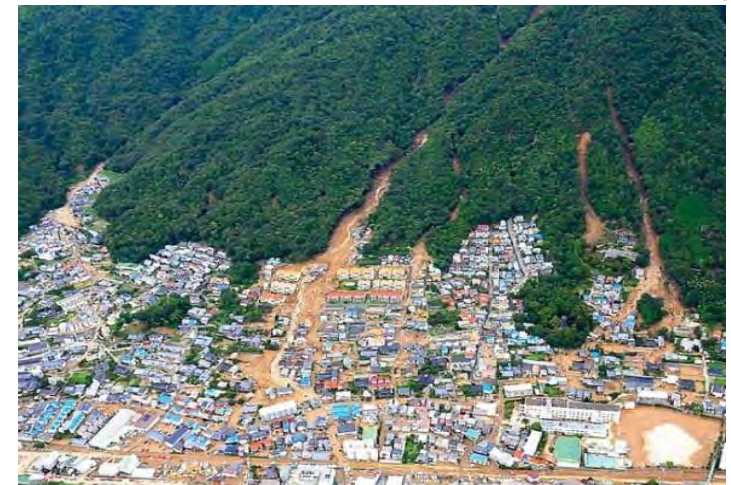
Debris Flow in Hiroshima City

20, Aug., 2014
