ミャンマー国
ヤンゴン港・内陸水運施設
改修プロジェクト
(瑕疵検査等業務)

最終報告書

平成 28 年 2 月
(2016 年)

日本工営株式会社

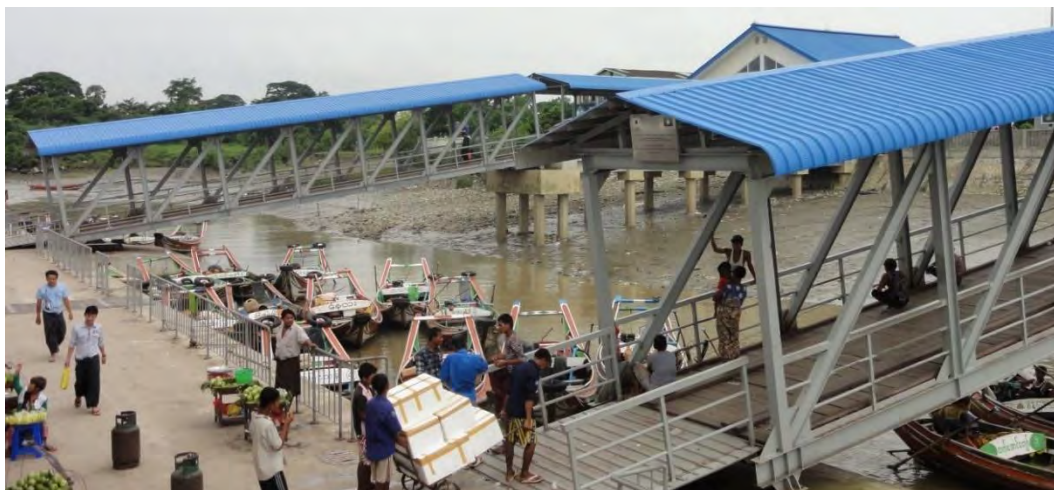
写真 2.3 可動式鋼製渡橋（東側および西側）

鋼製渡橋構造、屋根の骨組および屋根ふき材は良好な状態であった。一方、床の縦梁の一部がさびていた。また、いくつかの床の木板が緩んだため、取り付け直されていた。

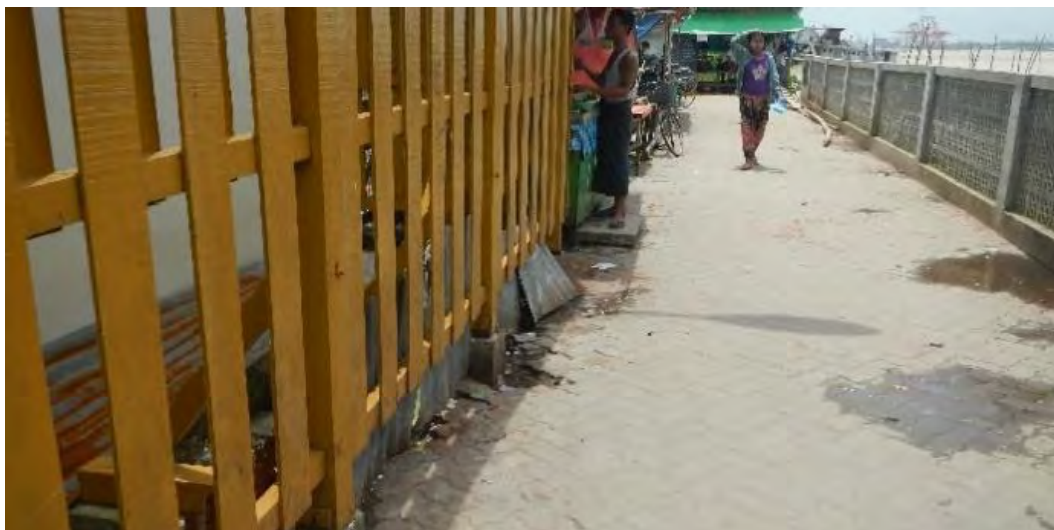
写真 2.5 歩 道

インターロッキングコンクリートブロックの歩道、および旅客ターミナルビルの横のコンクリート舗装は、良好な状態であった。ただし、いくつかのブロックが陥没している箇所があった。

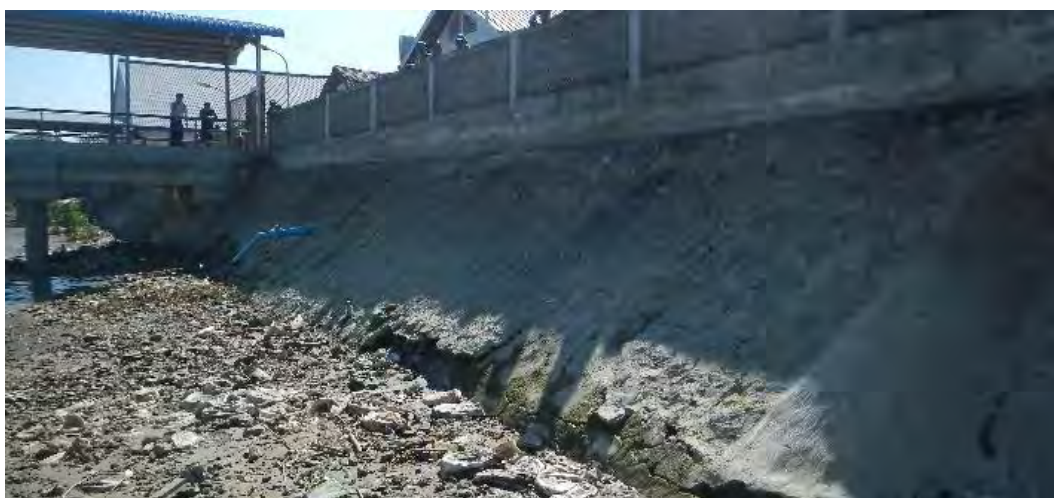
写真 2.8 護 岸

護岸は河岸のスロープをしっかりと保護していた。ただし、いくつかの被覆石が無くなっている箇所があった。

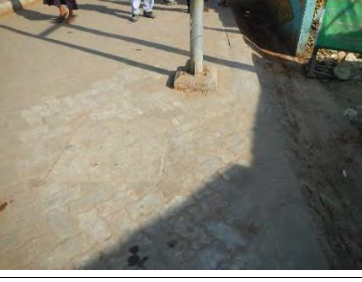
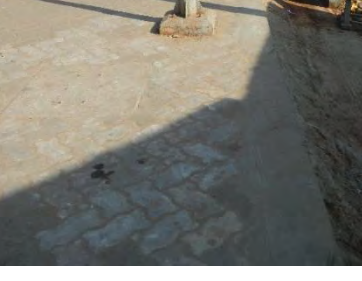
歩道

ICB 舗装ブロックが沈下し、損傷していた。

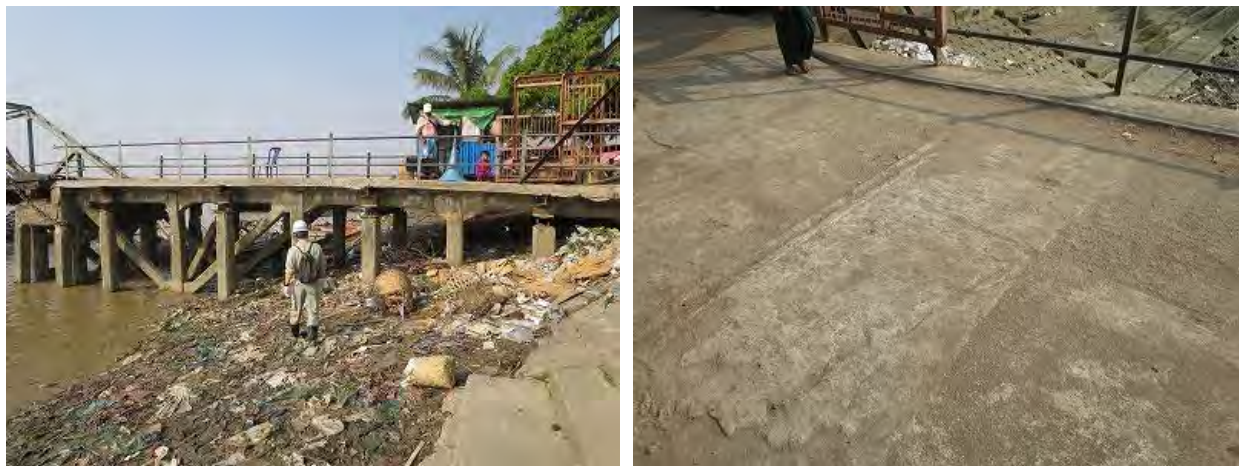
写真 3.7 Sin Oh Dang 2 の全景と補修箇所（上面）

Sin Oh Dang 2 の全景と上面の補修箇所を示す。補修箇所は、ポーターウェイの凸凹をモルタルで充填しており、良好な状態であった。

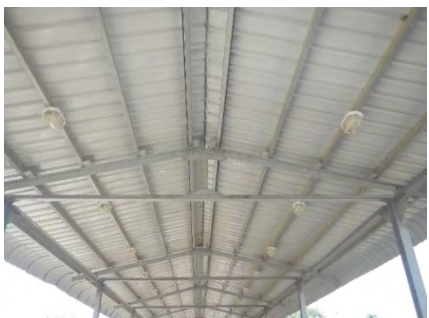
<p>All lights are not working.</p>

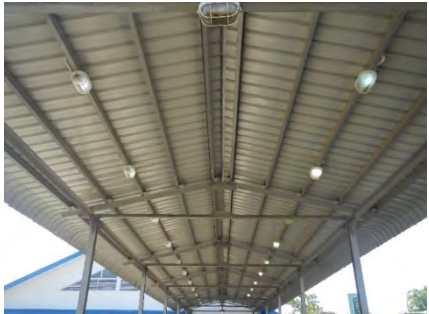
5 numbers of light bulb are defected.

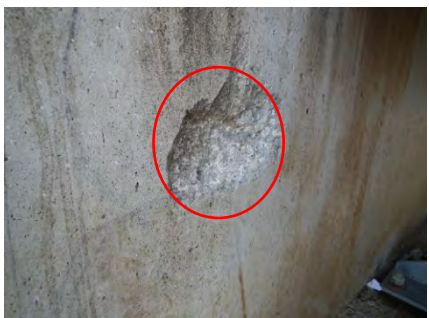
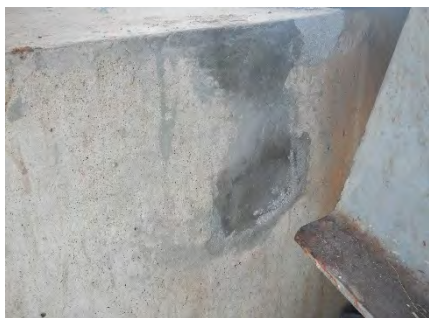
Concrete surface of abutment (vertical side) is defected.

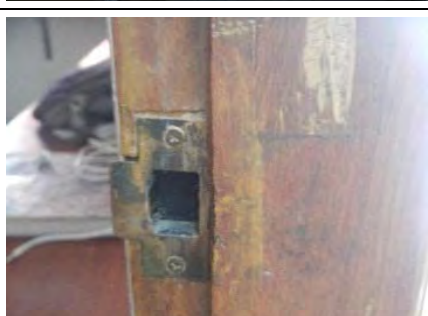
<p>Door lock is defected.</p>

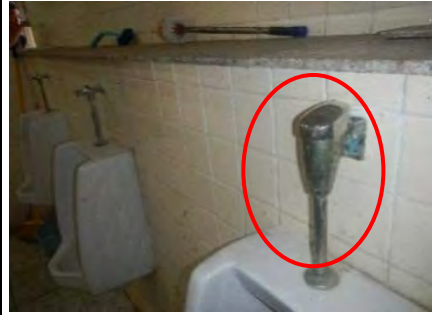
<p>A photograph of a urinal in a public toilet. The water tap on the urinal is circled in red, indicating it is defective.</p>	  <p>The same urinal is shown after repair. The water tap is now functional and is no longer circled.</p>	<p>Urinal bowl water tap is defected.</p>
  <p>A photograph of an outdoor transfer pump. The pump is surrounded by debris and appears to be non-functional.</p>

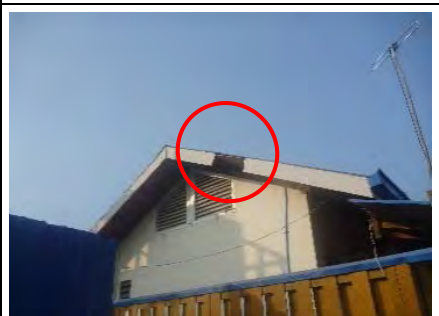
<p>The same building is shown after repair. The roof fascia is now intact and is no longer circled.</p>	<p>Roof fascia is defected.</p>

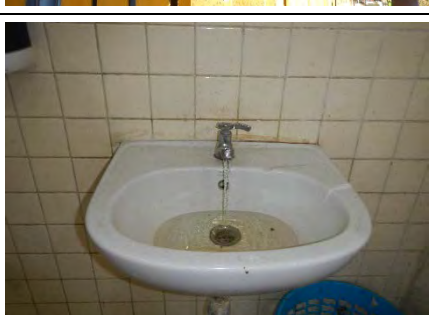
<p>The same basin is shown after repair. The basin tap is now functional and is no longer circled.</p>	<p>Defected one number of basin tap and need to repair.</p>
