ブータン国  
道路斜面管理マスタープラン調査  
プロジェクト

ファイナルレポート  
【和文要約編】

平成 28 年 8 月  
(2016 年)

独立行政法人  
国際協力機構 (JICA)

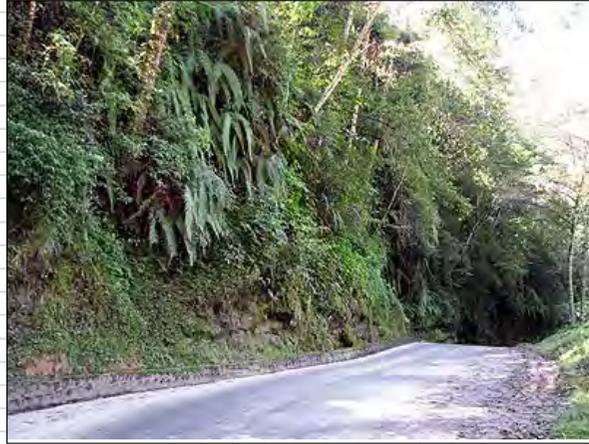
Full view of the slope at start point

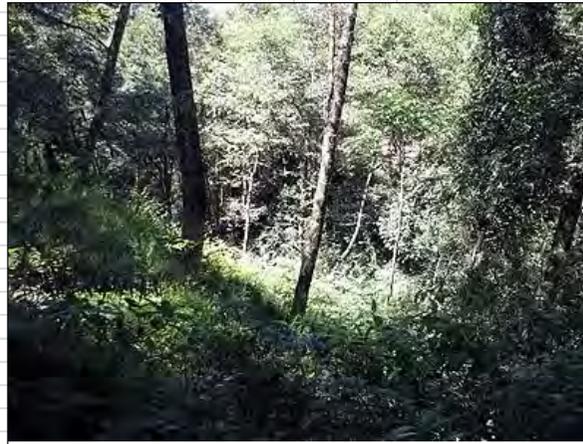
Full view of the valley side at start point

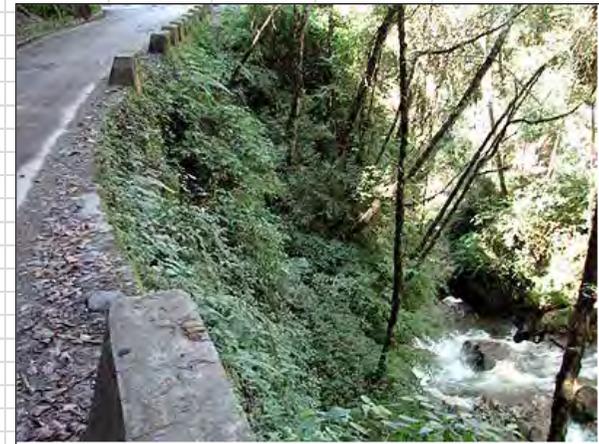
Full view of the valley side at middle point

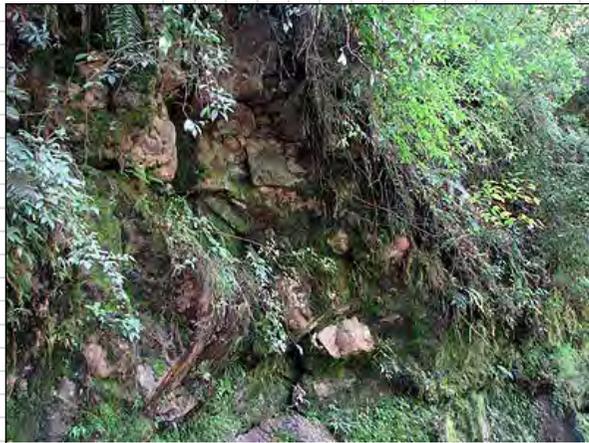
Close view of detached rocks at start point

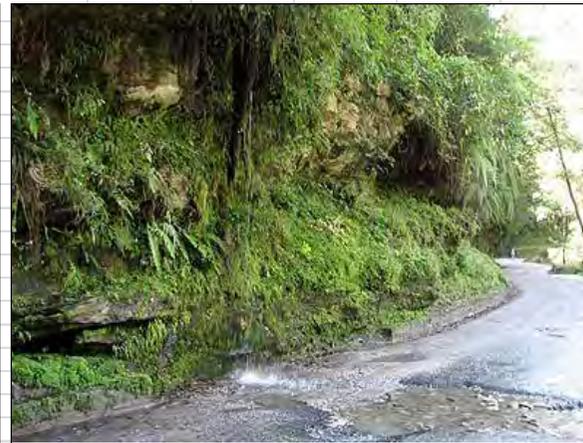
Close view of water flow on the rock

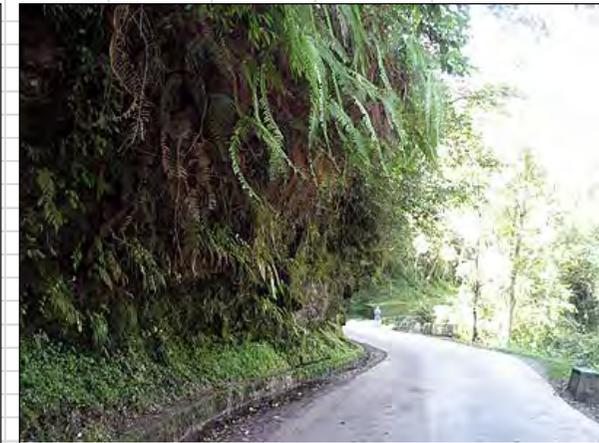
Close view of overhung rocks at end point

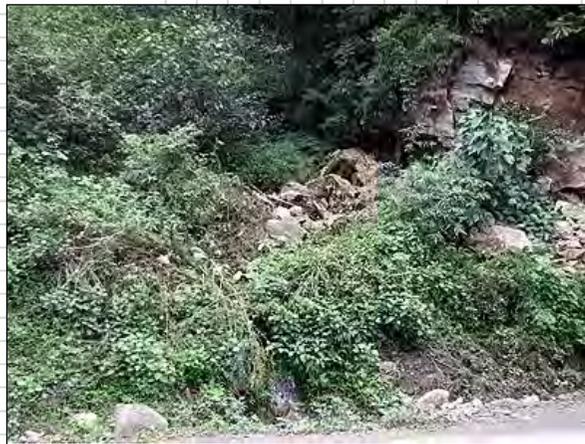
Full view of the stream

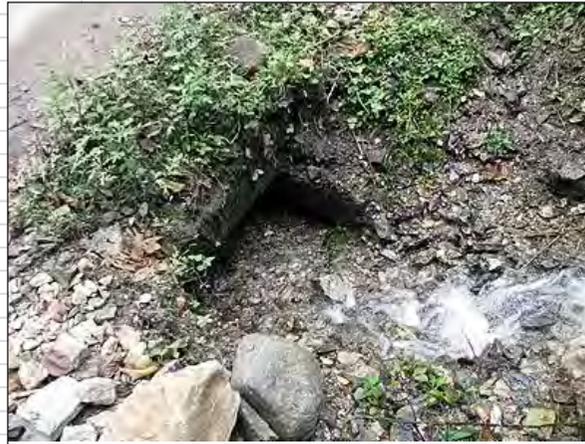
Close view of the inlet

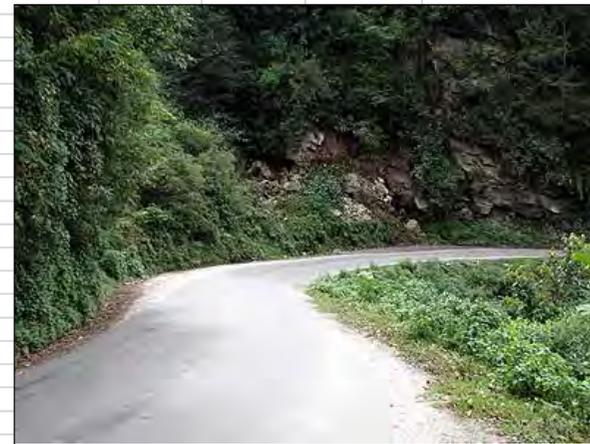
Clearance between road and the debris from start side

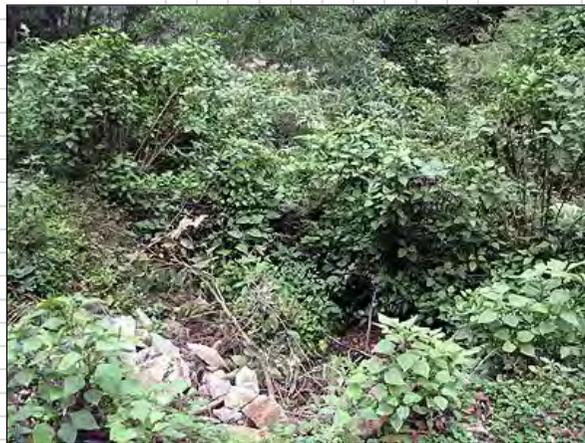
Full view of the valley side

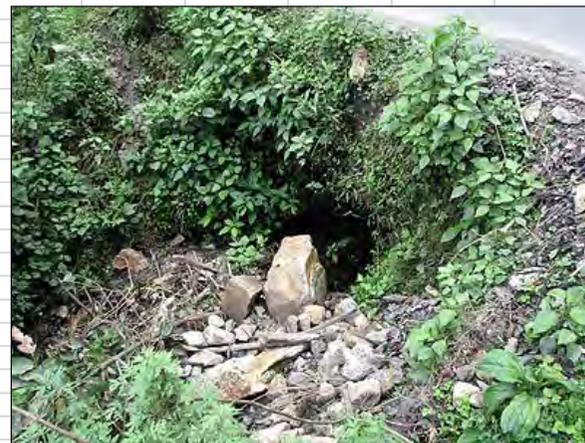
Close view of the outlet

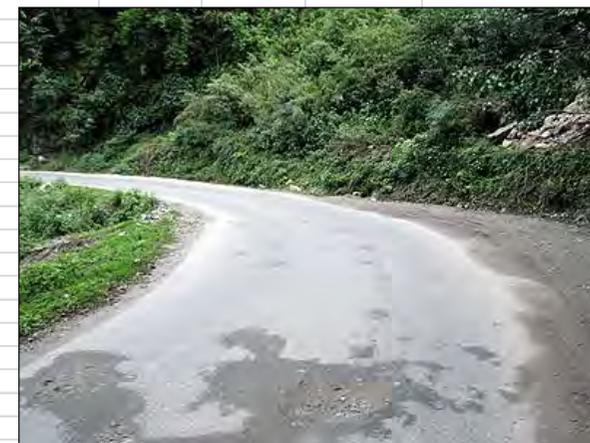
Clearance between road and the debris from end side
