ブータン国
国道4号線橋梁架け替え計画準備調査

報告書

平成28年11月
(2016年)

独立行政法人
国際協力機構 (JICA)

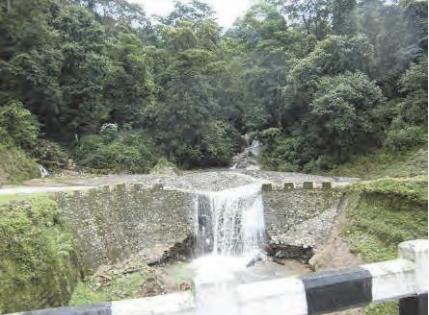
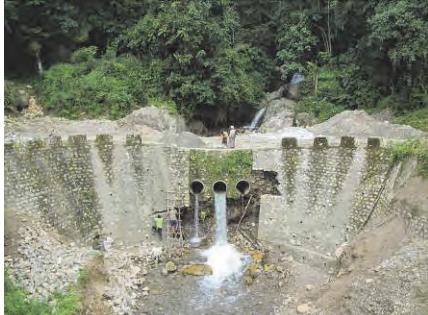
現橋の上流側にある迂回路を望む。 左：降水後の状況 右：修復状況

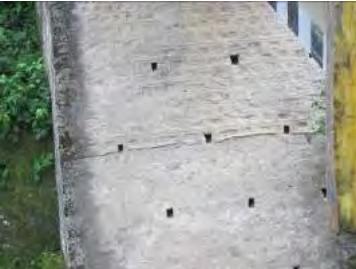
部材名	躯体			部材名	支承本体・沓座・モルタル		
	損傷の種類		損傷の程度	a	損傷の種類	機能障害	損傷の程度	e
	写真説明	健全である。			写真説明	漏水跡、苔等から機能障害の可能性がある。

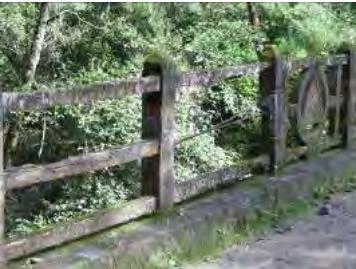
部材名	高欄・防護柵			部材名	舗装・伸縮装置		
	損傷の種類	変形・欠損	損傷の程度	c	損傷の種類	路面の凹凸	損傷の程度	c
	写真説明				写真説明	凹凸による変形がある。

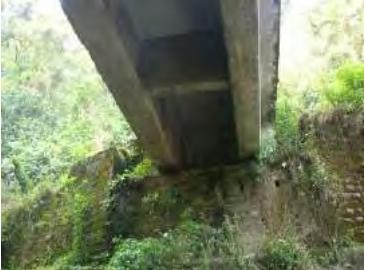
橋梁名		チャプレコラ橋			路線名	国道4号線								
損傷写真	部材名	床版（下面）			部材名	床版（上面）								
	損傷の種類		損傷の程度	a	損傷の種類	ひび割れ	損傷の程度	c						
	写真説明	健全である。			写真説明	進行具合について詳細調査を要する。

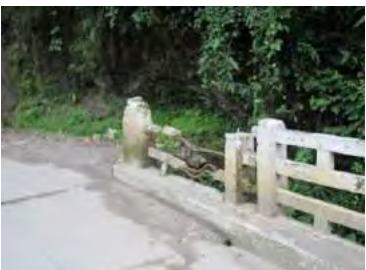
部材名	支承本体			部材名	高欄・防護柵								
	損傷の種類	機能障害	損傷の程度	e	損傷の種類	変形・欠損	損傷の程度	e						
	写真説明	腐食している。			写真説明

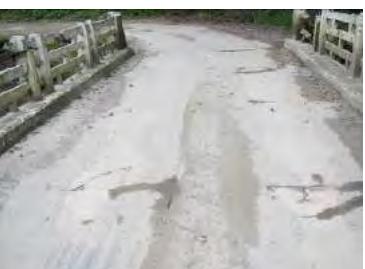
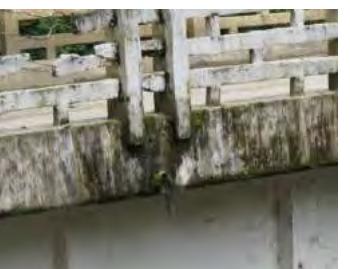
部材名	舗装			部材名	排水装置								
	損傷の種類	路面の凹凸	損傷の程度	c	損傷の種類	土砂詰り	損傷の程度	e						
	写真説明				写真説明

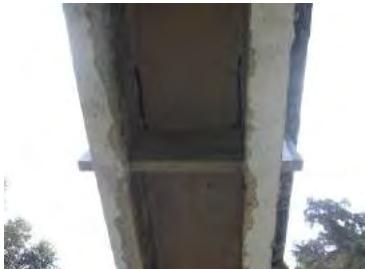
損傷写真	部材名	床版			部材名	主構造		
	損傷の種類		損傷の程度	a	損傷の種類	ひび割れ	損傷の程度	b
	写真説明	健全である。			写真説明	小さなひび割れが点在する。

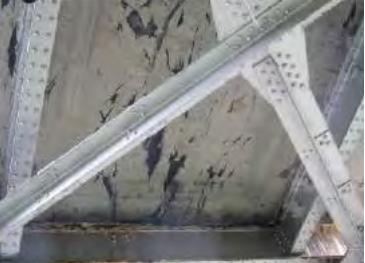
損傷写真	部材名	床版（側面部）			部材名	床版（下面）				
	損傷の種類	遊離石灰	損傷の程度	d	損傷の種類	ひび割れ	損傷の程度	d		
	写真説明	白色の遊離石灰がある。				写真説明

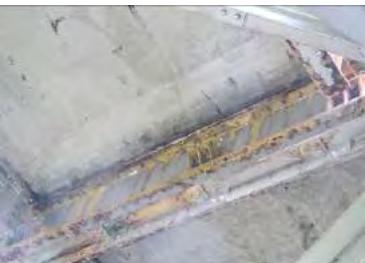
部材名	主構（横構）			部材名	主構（下弦材）				
	損傷の種類	腐食	損傷の程度	b	損傷の種類	防食機能の劣化	損傷の程度	e		
	写真説明					写真説明	塗装の剥離がある。

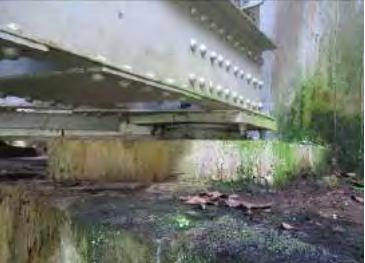
部材名	躯体			部材名	沓座・モルタル				
	損傷の種類	剥離	損傷の程度	c	損傷の種類	土砂詰り	損傷の程度	e		
	写真説明	施工不良が要因と想像される剥離(穴)が点在する。				写真説明

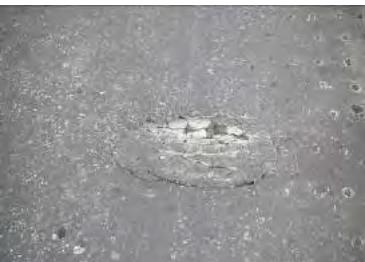
部材名	舗装			部材名						
損傷の種類	路面の凹凸	損傷の程度	e	損傷の種類						
写真説明					写真説明

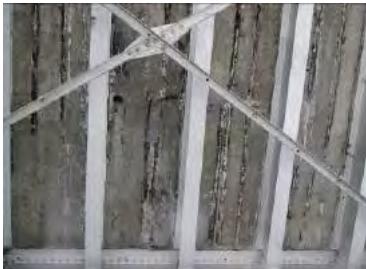
損傷写真	部材名	床版			部材名	床版		
	損傷の種類	剥離・漏水	損傷の程度	c	損傷の種類	斜めひび割れ	損傷の程度	b
	写真説明	排水装置からの浸水が要因である。

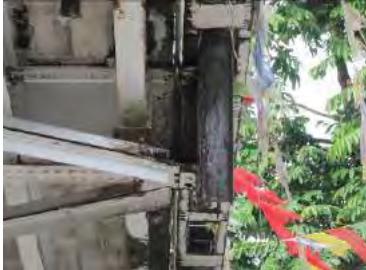
部材名	主構（鋼材）			部材名	主構（鋼材）		
	損傷の種類	腐食	損傷の程度	c	損傷の種類	防食機能の劣化	損傷の程度	e
	写真説明	亀裂・断面欠損の恐れがある。

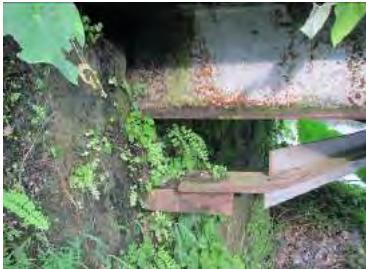
部材名	躯体			部材名	支承・沓座		
	損傷の種類	変状	損傷の程度	e	損傷の種類	土砂	損傷の程度	e
	写真説明	変状により間詰めが抜け落ちている。

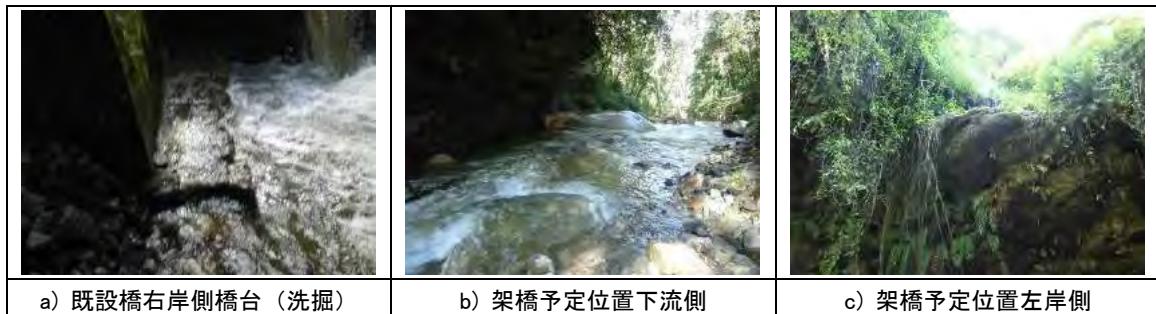
図 2.2.25 テレガンチュ橋周辺の河道状況

目視調査では、既設橋梁の右岸橋台に洗掘の跡が確認された（洗掘深さ 1m 程度）。また、左岸側橋台では地滑りの跡がある。既設橋の下流側には河川が屈曲している箇所があり、流水の影響を避けるため、架橋位置は屈曲部を避ける必要がある。後述する「3.2.2.1 全体計画」に記載されているように、斜面崩壊位置等を避けた屈曲部の下流側を架橋候補地点としている。この架橋候補地点周辺は右岸に植生が繁茂しており、左岸は切り立った崖である。既往
