カンボジア国  
常温合材（エクセル）を用いた舗装  
補修技術を通じた日常道路維持  
管理の普及・実証事業

業務完了報告書

平成30年4月

株式会社 愛亀

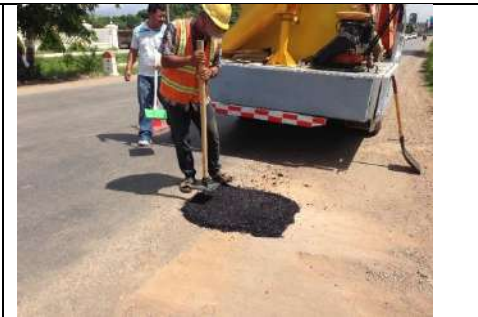
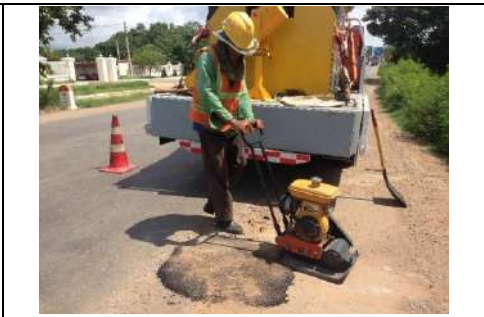
<p>Banteay Meanchey</p>

図 3.2-9 DPWT が実施している従来手法のポットホールの補修状況

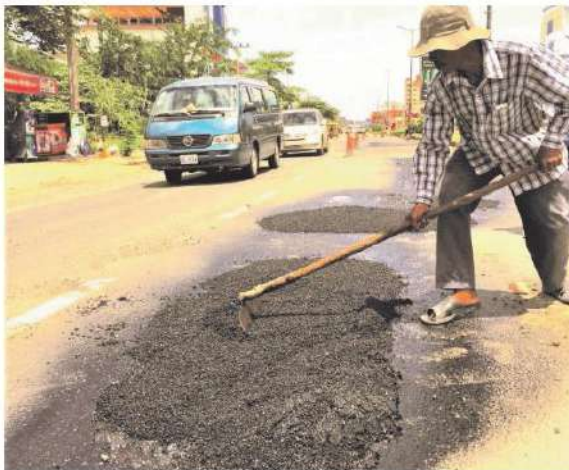
穴があいて水たまりができた道路（上左）も簡単に補修（上右）。全天候型で耐久性が高く、踏み固めるだけで使用できる

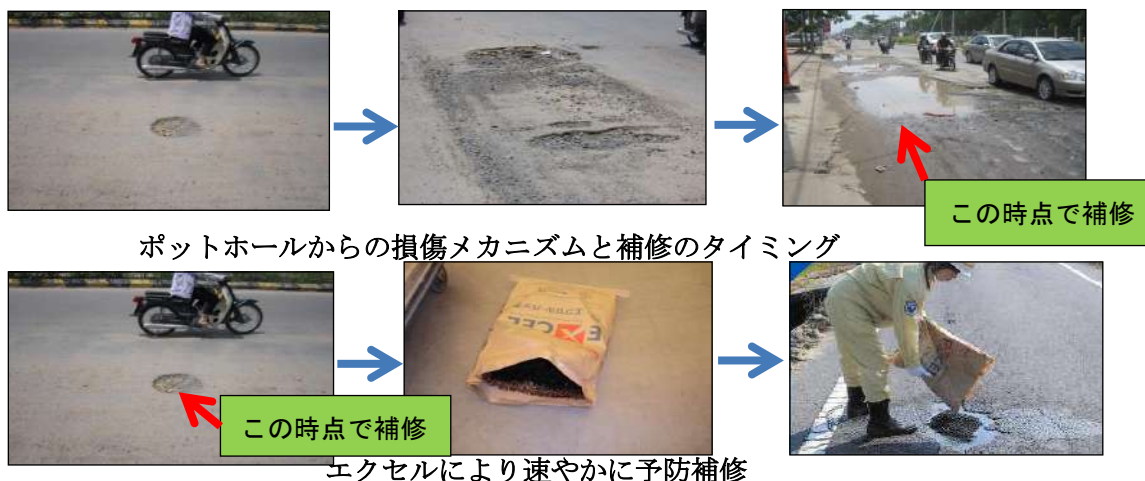
各州の DPWT を訪問し、従来の補修とエクセルを使用した積極的な予防処置について議論を行った。以下の写真のとおり、従来の補修のタイミングは雨期明けになっており、莫大な補修費用を毎年計上していた。また予算が足りない場合を想定し、表面だけの補修をするケースもあり、毎年同じ箇所が損傷するとのコメントもあった。

そこで「道路・橋梁維持管理技術協力プロジェクト」と協働で日常道路維持管理活動のマニュアル化、維持管理作業の均等化・統一化を推進し、エクセルを用いたポットホール補修工事は、「Job-Code1164」として、補修メニューに追加され、MPWT は正式に 2018 年度より予算に計上することになった。
