ミャンマー国
教員養成校改善計画フォローアップ協力
(調査・施工監理)

F/U 調査報告書

平成 30 年 4 月
(2018 年)

株式会社山下設計

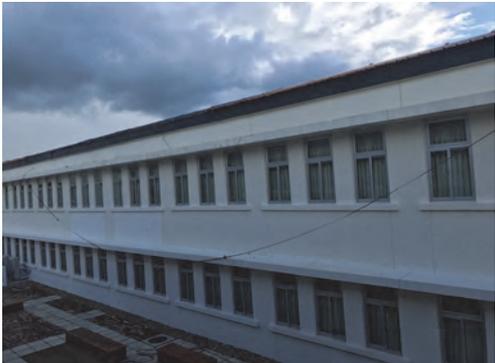
<p>教室棟屋根（避雷設備） / Teaching Building Roof (Lightening Protection)</p>	<p>屋根に設置されていた避雷導体が脱落。</p>

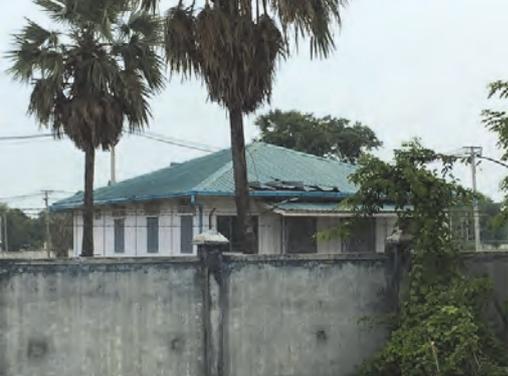
職員宿舎屋根/ Staff Housing Roof (フォローアップ 協力対象外)	屋根及び豎樋の損 傷。

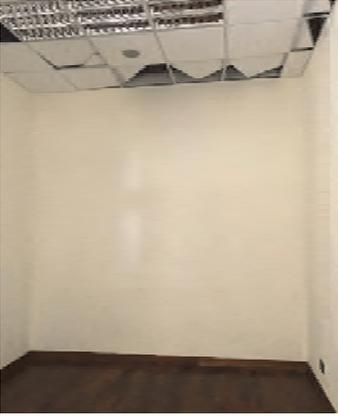
① 小会議室 / Meeting 2

壁 / Walls	損傷なし。

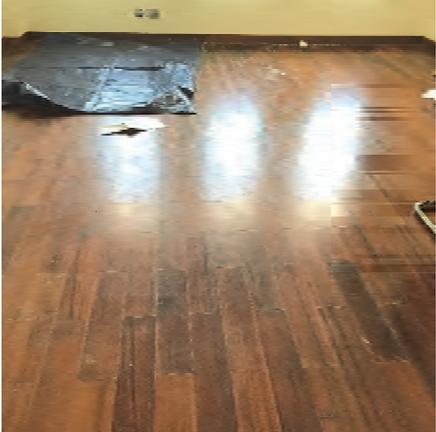
部位	現況 / Current situation	現況写真 / Photos of current situation
床 / Floor	<p>雨水の浸水による水損。 一部屋根応急処置のビニールに穴が開き、雨天時は雨水が浸水している。</p>

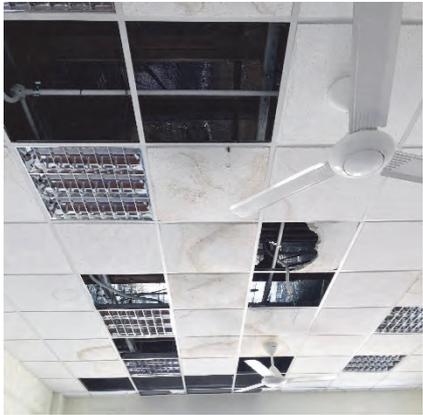
天井 / Ceiling	<p>天井材の脱落及び雨水の浸水による水損。</p>

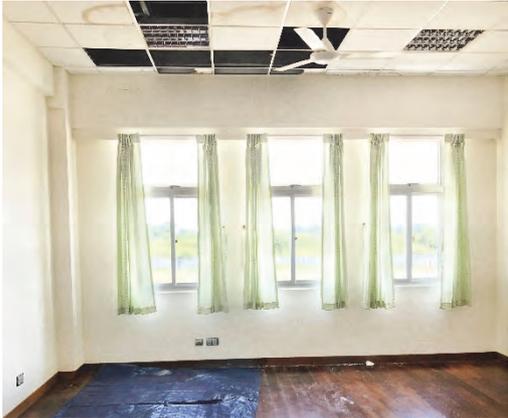
壁 / Walls	<p>雨水の浸水による仕上げの水損。</p>

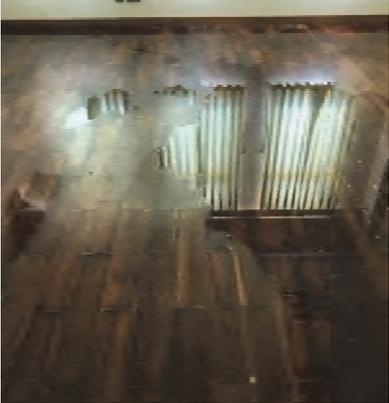
部位	現況 / Current situation	現況写真 / Photos of current situation
床 / Floor	<p>雨水の浸水による水損。 一部屋根応急処置のビニールに穴が開き、雨天時は雨水が浸水している。</p>

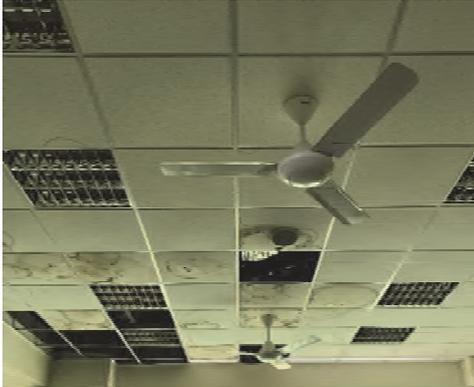
天井 / Ceiling	<p>天井材の脱落及び雨水の浸水による水損。</p>

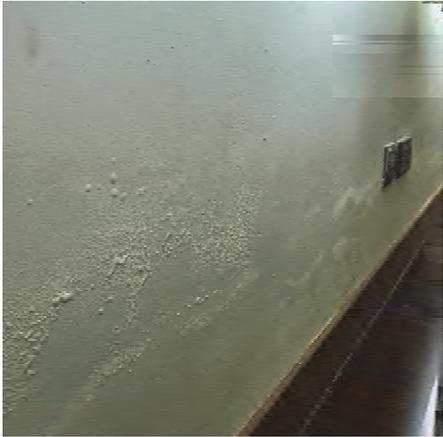
壁 / Walls	<p>雨水の浸水による仕上げの水損。</p>

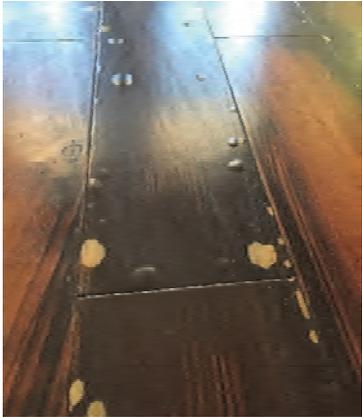
部位	現況 / Current situation	現況写真 / Photos of current situation
床 / Floor	雨水の浸水による水損。

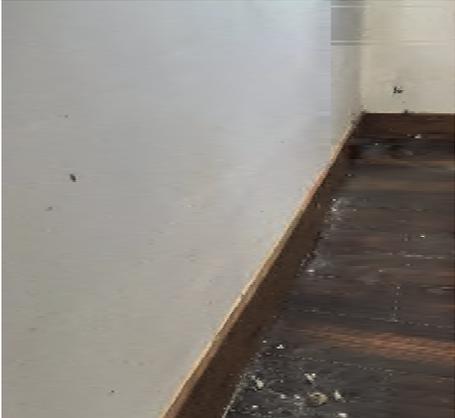
壁 / Walls	雨水の浸水による仕上げの水損。

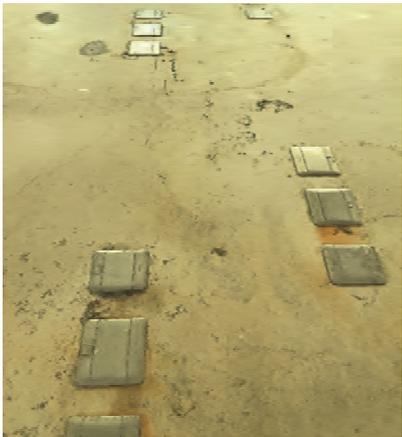
部位	現況 / Current situation	現況写真 / Photos of current situation
床 / Floor	<p>雨水の浸水による水損。 床電源及び LAN・電話アウトレット設備からの錆の付着。</p>

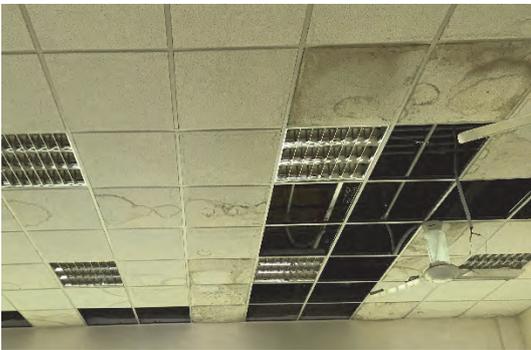
天井 / Ceiling	<p>天井材の脱落及び雨水の浸水による水損。</p>

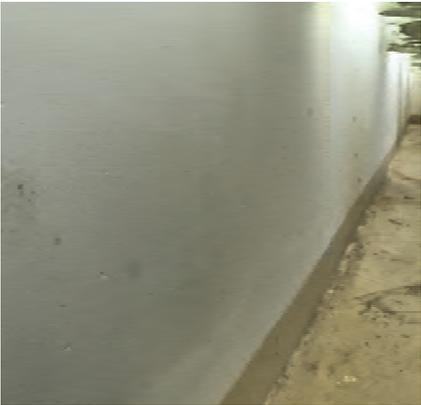
壁 / Walls	<p>雨水の浸水による仕上げの水損。</p>

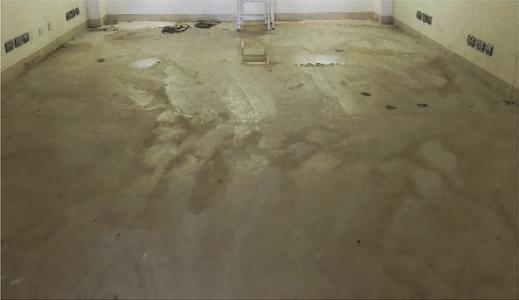
部位	現況 / Current situation	現況写真 / Photos of current situation
床 / Floor	雨水の浸水による水損。

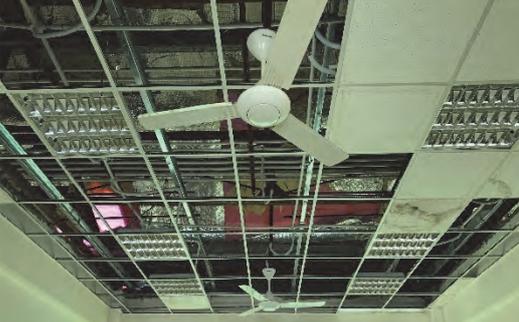
天井 / Ceiling	天井材の脱落及び雨水の浸水による水損。

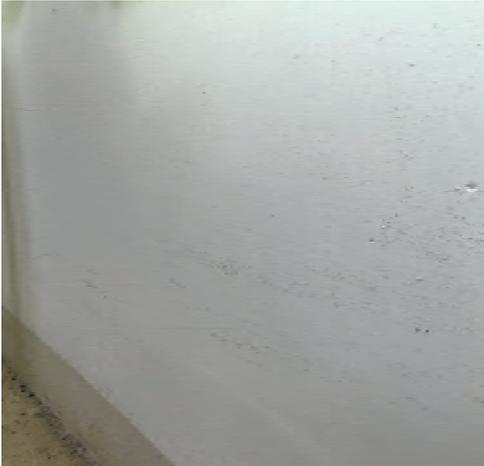
壁 / Walls	雨水の浸水による仕上げの水損。

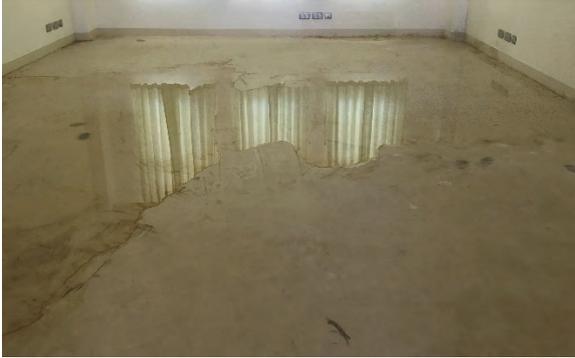
部位	現況 / Current situation	現況写真 / Photos of current situation
床 / Floor	雨水の浸水による水損。

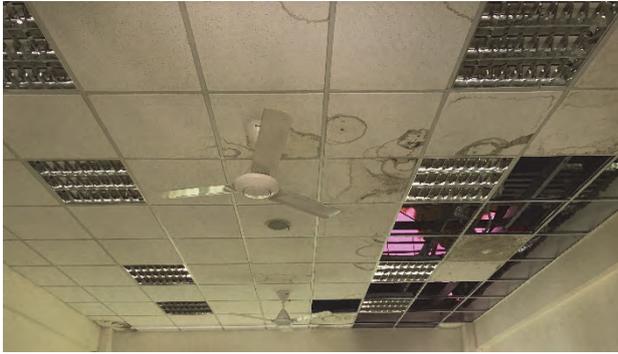
天井 / Ceiling	天井材の脱落及び雨水の浸水による水損。

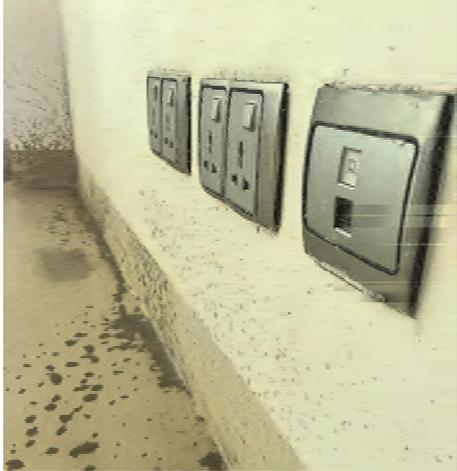
壁 / Walls	雨水の浸水による仕上げの水損。

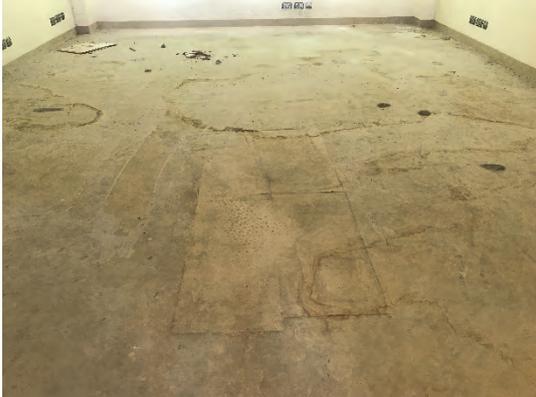
部位	現況 / Current situation	現況写真 / Photos of current situation
床 / Floor	雨水の浸水による水損。

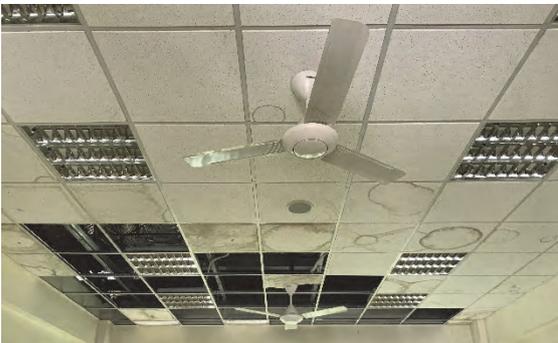
天井 / Ceiling	天井材の脱落及び雨水の浸水による水損。

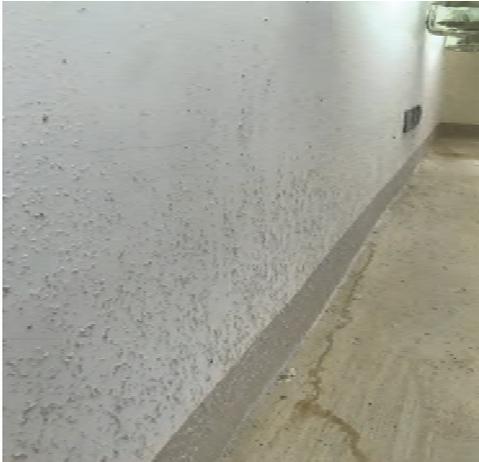
壁 / Walls	雨水の浸水による仕上げの水損。

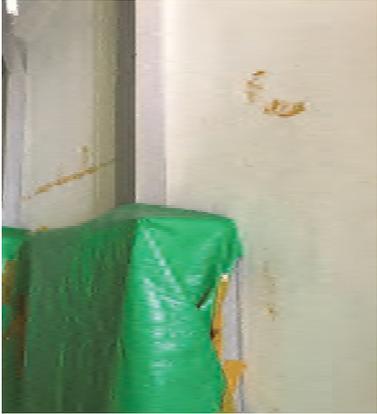
壁 / Walls	雨水の浸水による仕上げの水損。

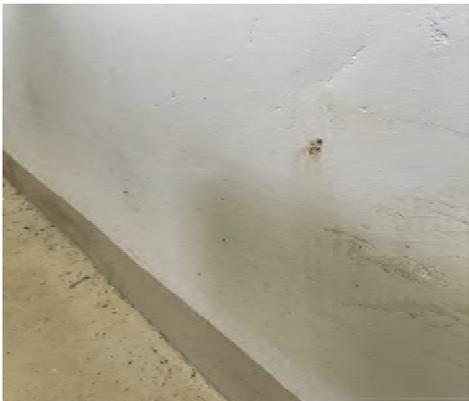
壁 / Walls	雨水の浸水による仕上げの水損。

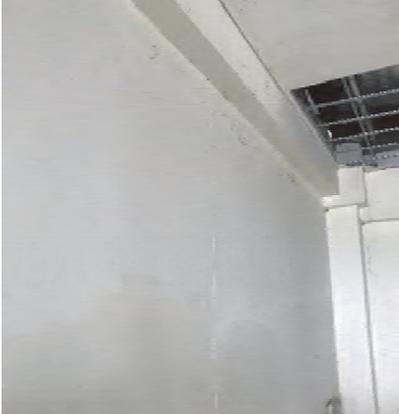
壁 / Walls	雨水の浸水による仕上げの水損。

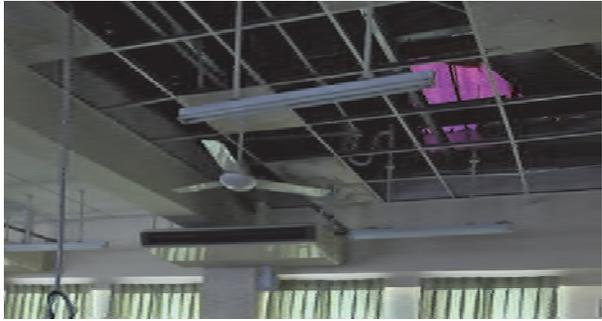
天井 / Ceiling	天井材の脱落及び雨水の浸水による水損。

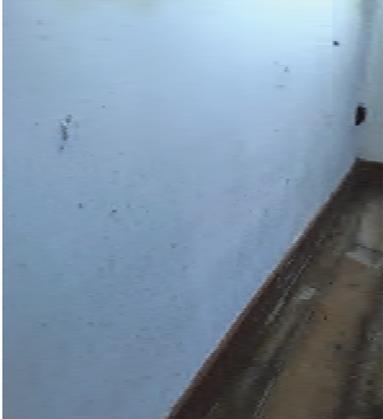
壁 / Walls	雨水の浸水による仕上げの水損。

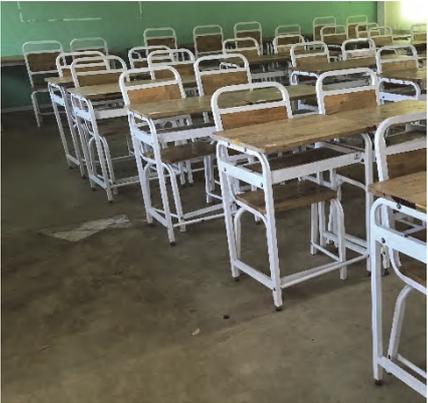
部位	現況 / Current situation	現況写真 / Photos of current situation
床 / Floor	雨水の浸水による水損。

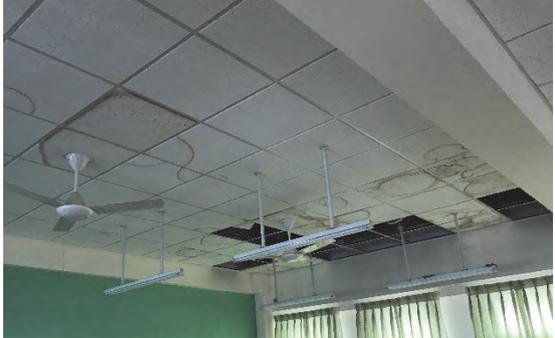
天井 / Ceiling	天井材の脱落及び雨水の浸水による水損。

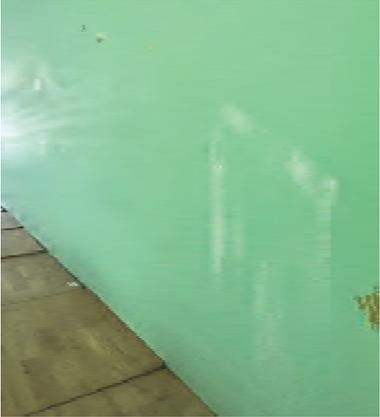
壁 / Walls	雨水の浸水による仕上げの水損。

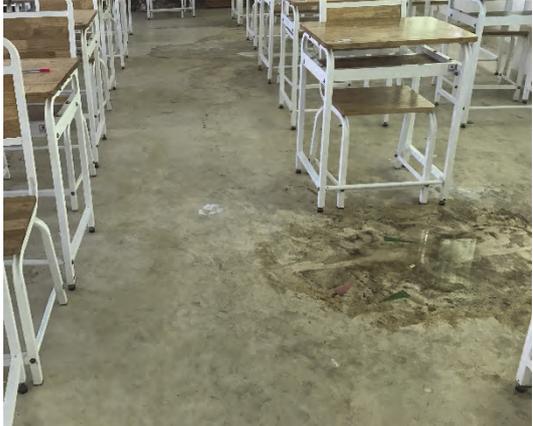
部位	現況 / Current situation	現況写真 / Photos of current situation
床 / Floor	<p>雨水の浸水による水損。 一部屋根応急処置のビニールに穴が開き、雨天時は雨水が浸水している。</p>

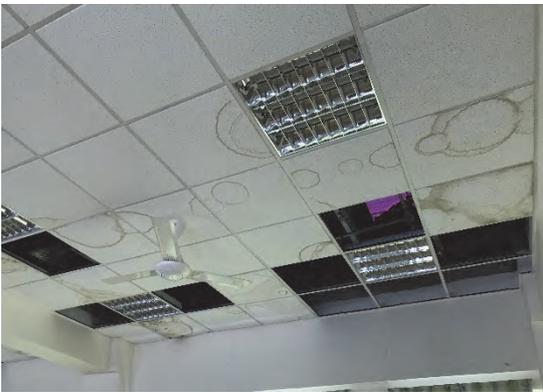
天井 / Ceiling	<p>天井材の脱落及び雨水の浸水による水損。</p>

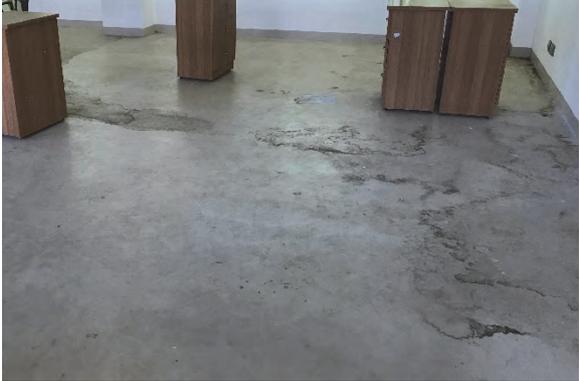
部位	現況 / Current situation	現況写真 / Photos of current situation
床 / Floor	雨水の浸水による水損。

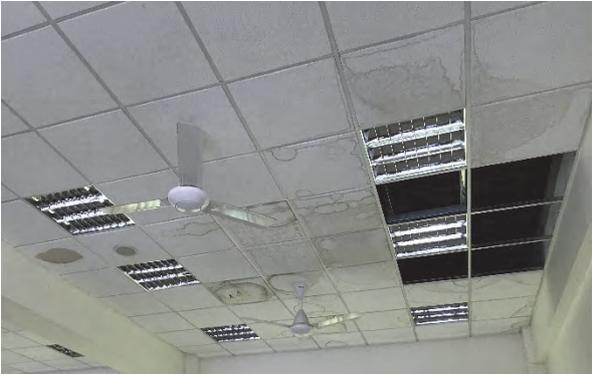
天井 / Ceiling	天井材の脱落及び雨水の浸水による水損。

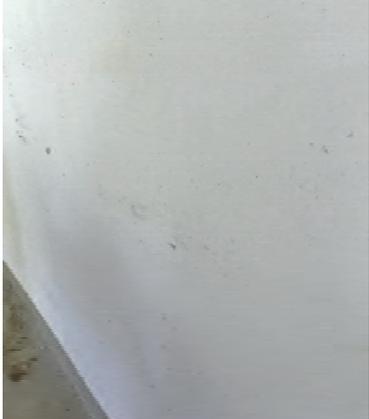
壁 / Walls	雨水の浸水による仕上げの水損。

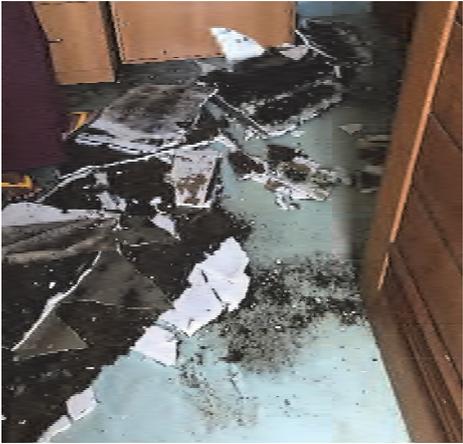
部位	現況 / Current situation	現況写真 / Photos of current situation
床 / Floor	<p>雨水の浸水による水損。 脱落した天井材が散在している状況。</p>

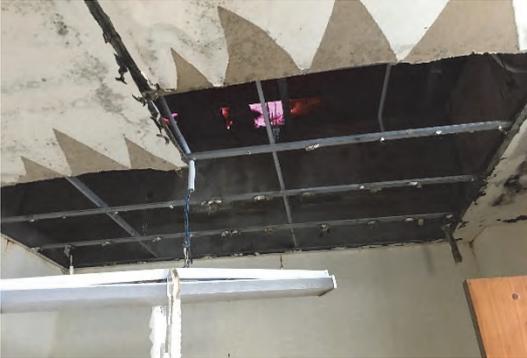
天井 / Ceiling	<p>天井材の脱落及び雨水の浸水による水損。</p>

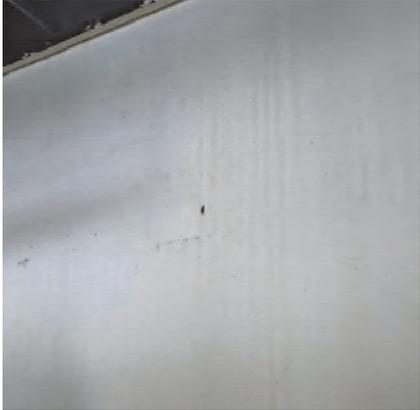
壁 / Walls	<p>雨水の浸水による仕上げの水損。</p>

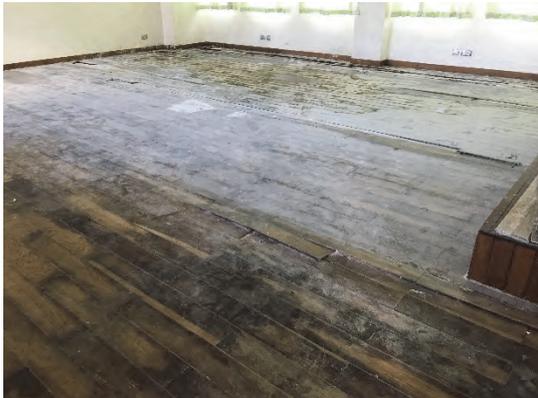
⑦ 視聴覚室 / Audio Visual Room

部位	現況 / Current situation	現況写真 / Photos of current situation
床 / Floor	雨水の浸水による水損。 腐朽、カビの発生あり。 床下に浸水した水が残り、フローリング部が浮き上がっている。

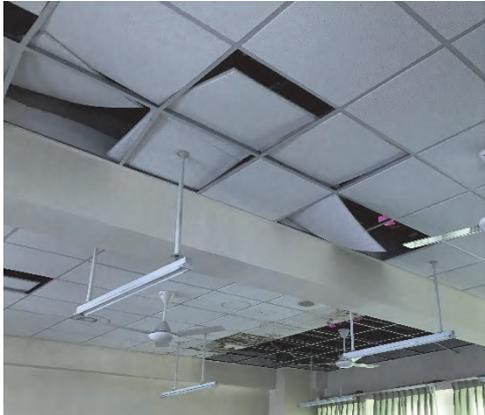
天井 / Ceiling	天井材の脱落及び雨水の浸水による水損。

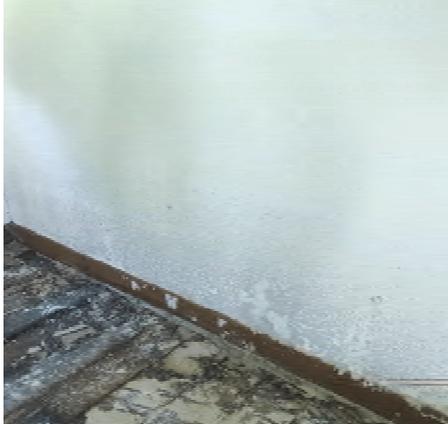
壁 / Walls	雨水の浸水による仕上げの水損。

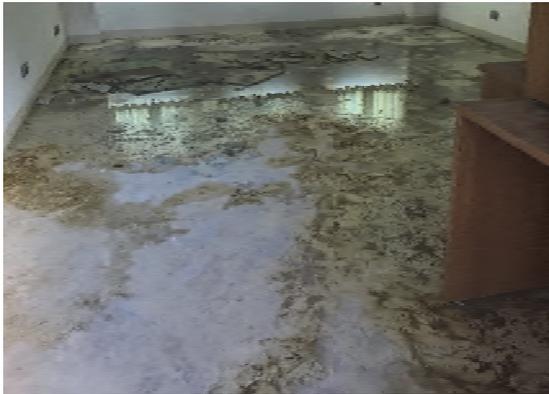
⑧ 教員室 / Department Room 4

部位	現況 / Current situation	現況写真 / Photos of current situation
床 / Floor	<p>雨水の浸水による水損。 一部屋根応急処置のビニールに穴が開き、雨天時は雨水が浸水している。</p>

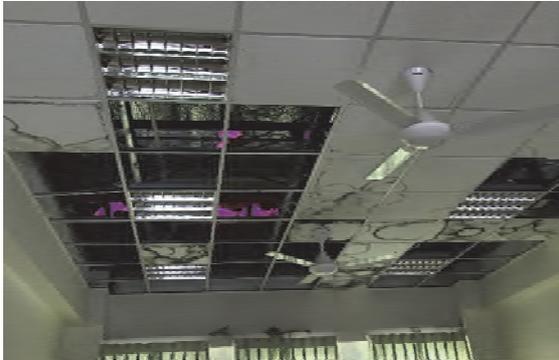
天井 / Ceiling	<p>天井材の脱落及び雨水の浸水による水損。</p>

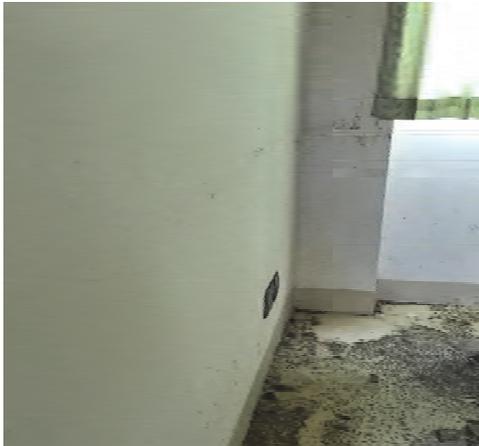
壁 / Walls	<p>雨水の浸水による仕上げの水損。</p>

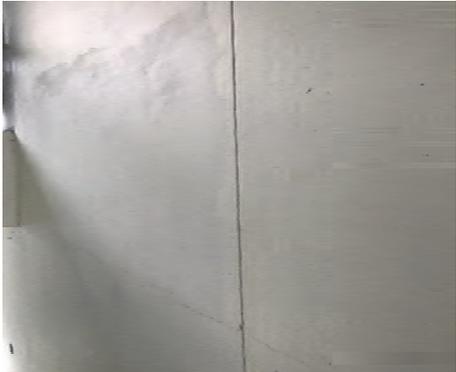
壁 / Walls	雨水の浸水による仕上げの水損。

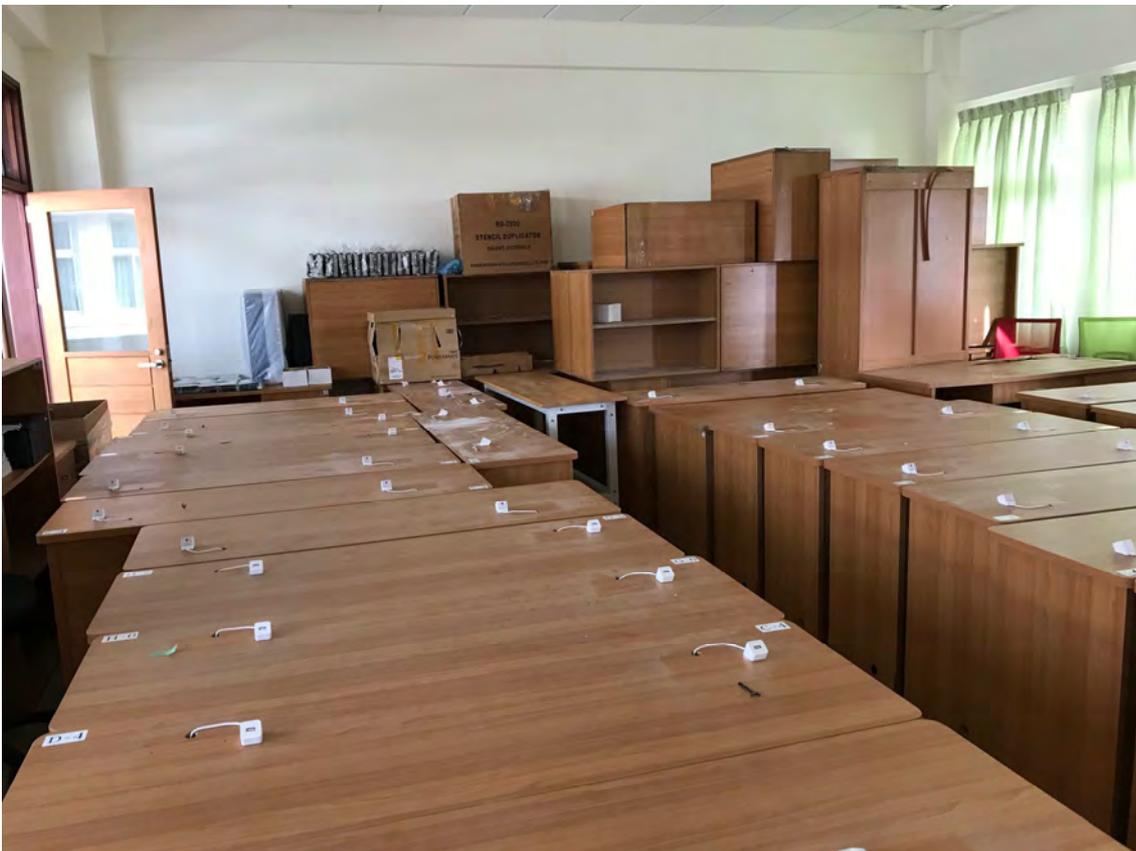
移動先の教室（LL以外の家具も全て搬入する事になりました）

床はコンクリートで乾いた状態を確認。前方屋根の小さな穴は完全にシートでカバーされている
