マダガスカル国  
水・衛生省

マダガスカル国  
南西部地下水開発計画  
フォローアップ協力（調査）  
完了報告書

平成 28 年 9 月  
(2016 年)

N T C インターナショナル株式会社  
日本テクノ株式会社

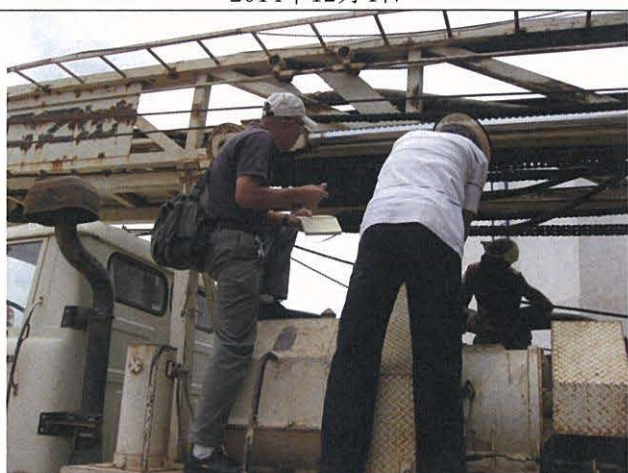
Andranohinaly 井戸工事時には、リグの故障が相次ぎ、修理を繰り返しながら井戸工事が行われた。掘削途中で井戸工事が中断し再度問題が起きないためには、以下の機材の部品修理・交換が必要であることが確認された。

リグの確認(Andranohinaly)  
2014年12月8日

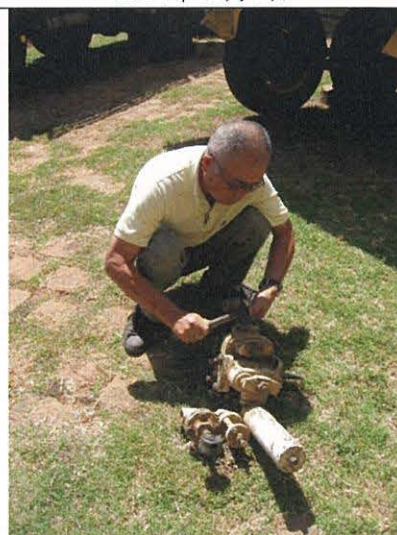
プランジャーポンプの確認(Antananarivo)  
2014年12月13日
