ビシュケクーオシユ道路
地吹雪対策計画

準備調査報告書
(先行公開版)

平成31年4月
(2019年)

独立行政法人 国際協力機構
(JICA)

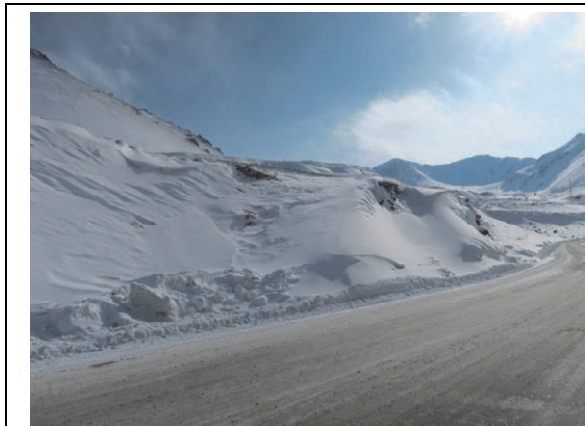
KP126+000 斜め方向からの吹きだまりが路側に発生している

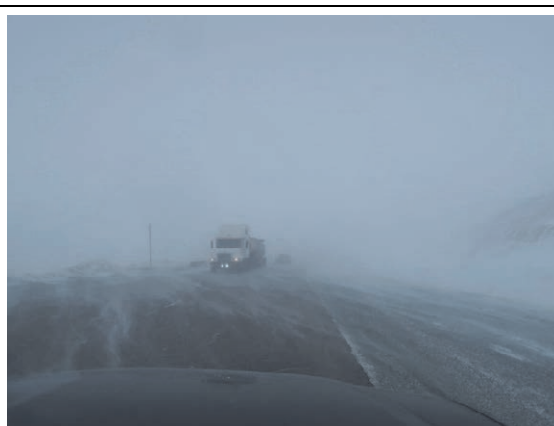
KP128+400 地吹雪による視程障害の発生状況

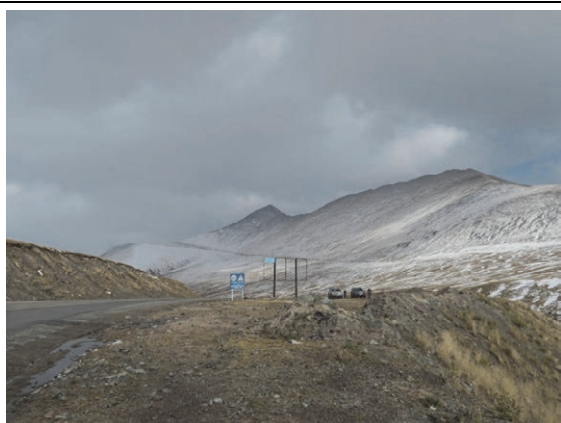
KP215+850 南からの河川に沿った谷地形が広がり、地吹雪の影響を受けやすい地形となっている

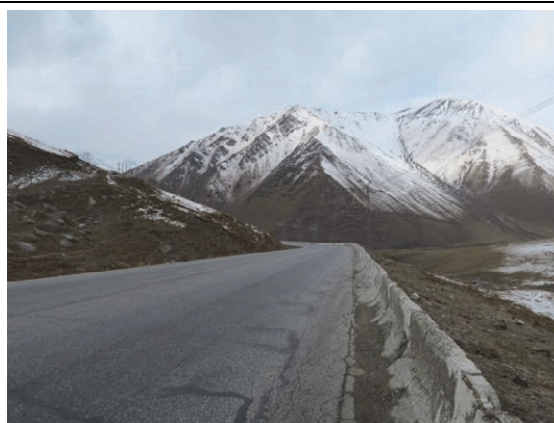
KP219+900 道路南側の小高い地形の背後に平坦地が広がり、地吹雪の影響を受けやすい

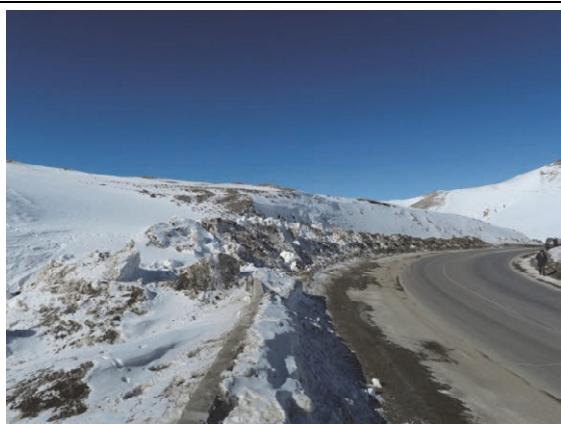
KP215+900 カーブ区間の終点側の切土斜面には吹きだまりが生じた痕跡がある

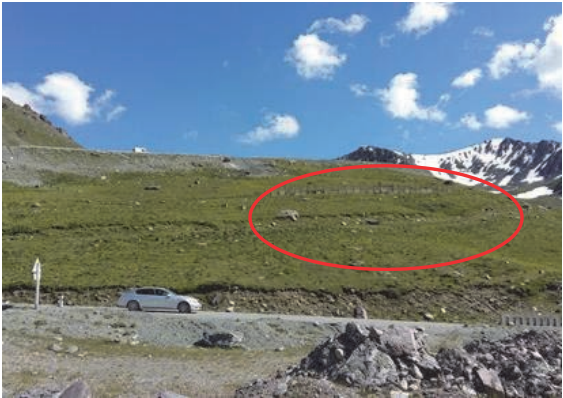
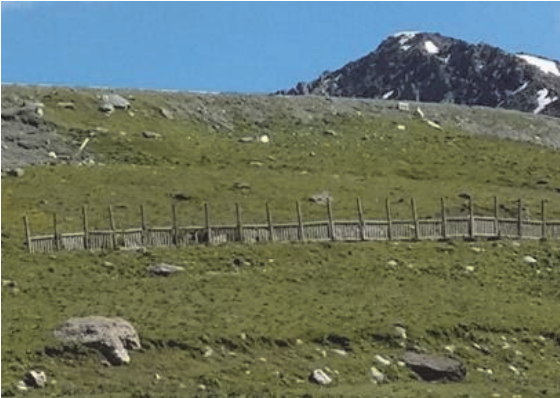
表 2-1-4.2 既設防雪柵(1)

<p>KP 127+500 付近 路肩から約 40m に設置</p>	<p>柵高約 2m コンクリート製の柵で一部崩壊している</p>

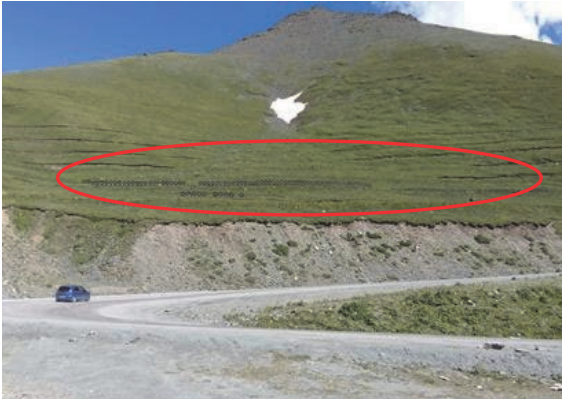
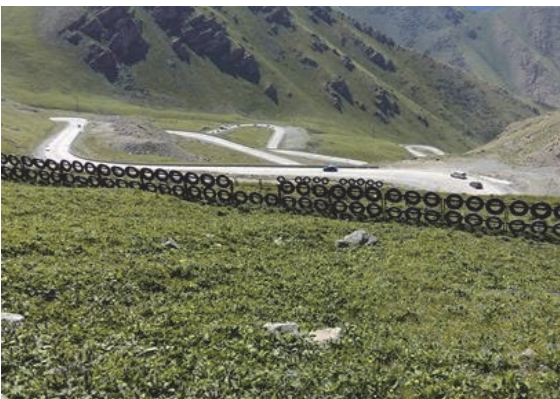
<p>KP 128+000 付近 路肩から約 60m に設置</p>	<p>柵高約 2m 古タイヤを利用している</p>

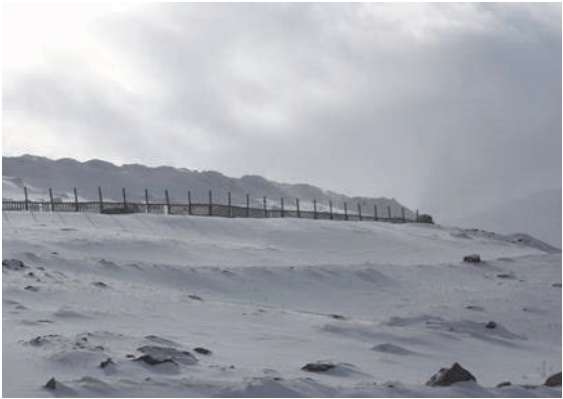
<p>冬期状況 KP 127+500 付近 柵前後には吹きだまりは殆ど見られない (柵の吹きだめ効果は低い)</p>	<p>冬期状況 KP 128 付近 柵背後の吹きだまりは小さい (柵の吹きだめ効果は低い)</p>

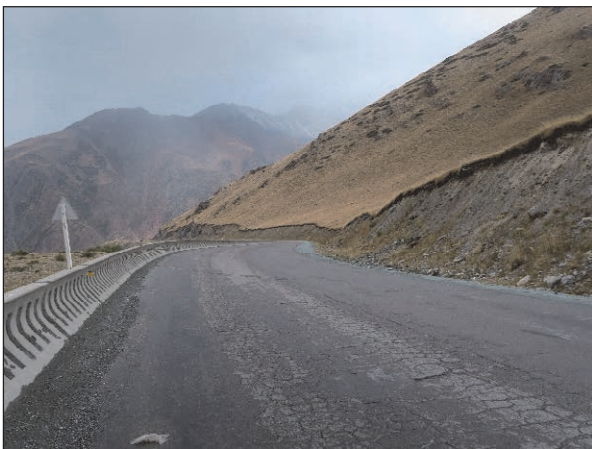
KP 125+050
山地斜面側に急傾斜の切土斜面があり、吹きだまり発生の要因となっている。

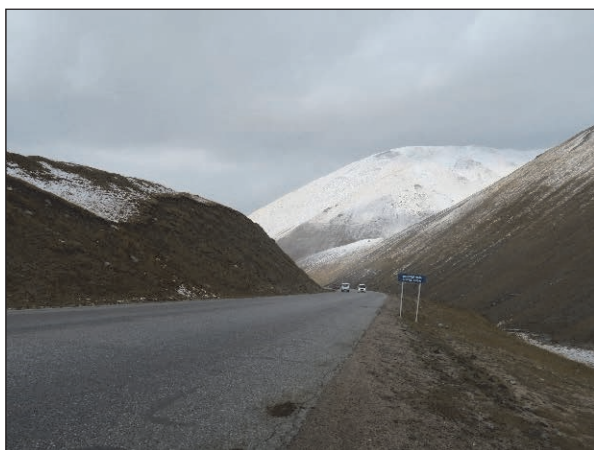
KP 218+300

南側に平坦地を控えた切土斜面になっているため、吹きだまりが生じやすい。

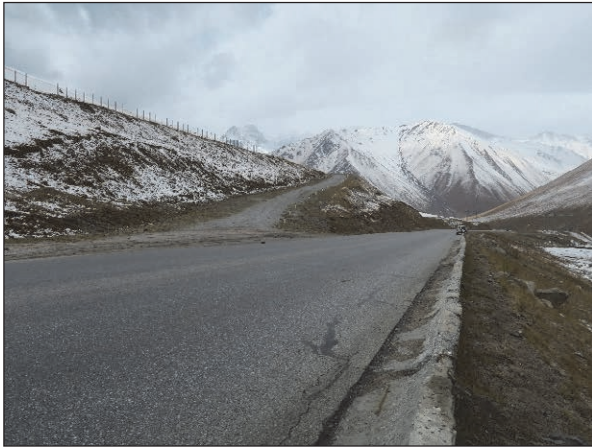
KP 218+750
道路南側の切土斜面の背後に平坦地が広がり、地吹雪の影響を受けやすい。

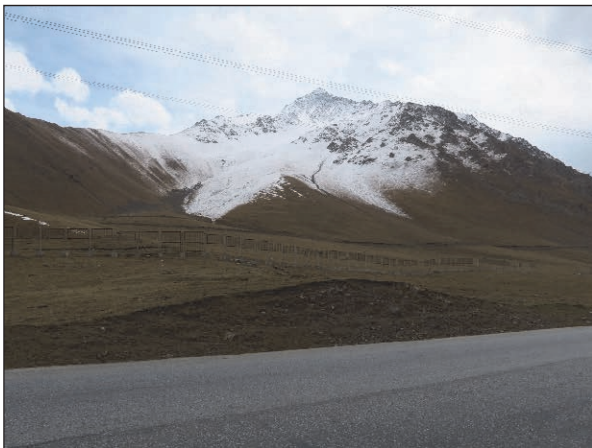
KP 221+250
道路南東方向に平坦な地形が連続し、地吹雪の発生源となっている。

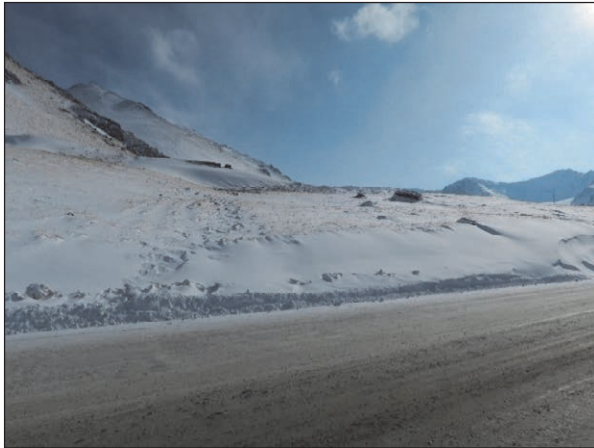
路側に連続した吹きだまりが発生している。吹きだまりの形状から主風向は道路に対して、やや鋭角である (図 2-2-4.3 の a)。

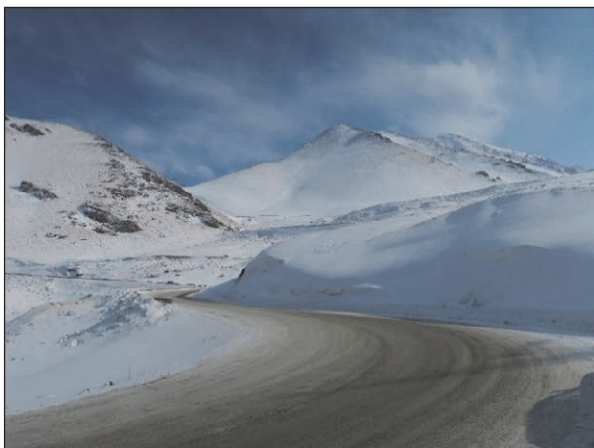
切土斜面に大きな吹きだまりが形成されている (図 2-2-4.3 の c)。

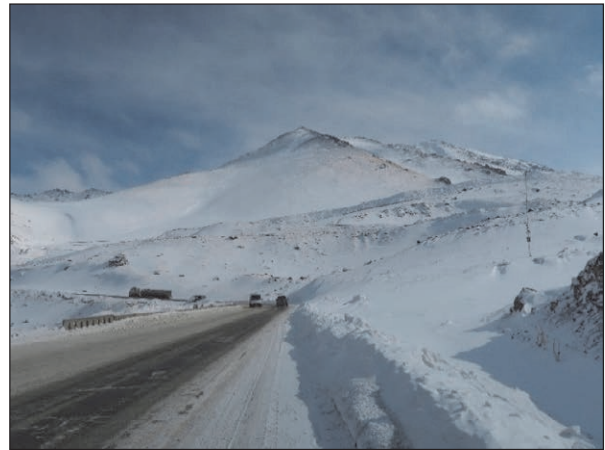
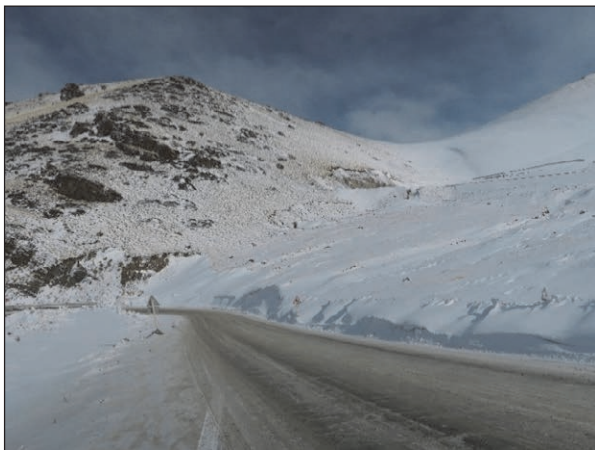
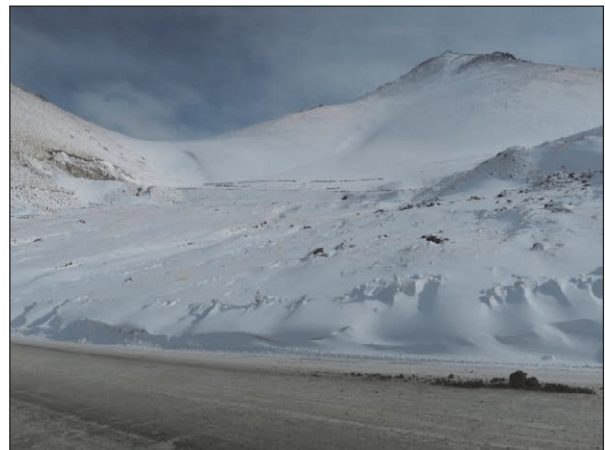
路側に連続した吹きだまりが発生している（図 2-2-4.3 の g）。

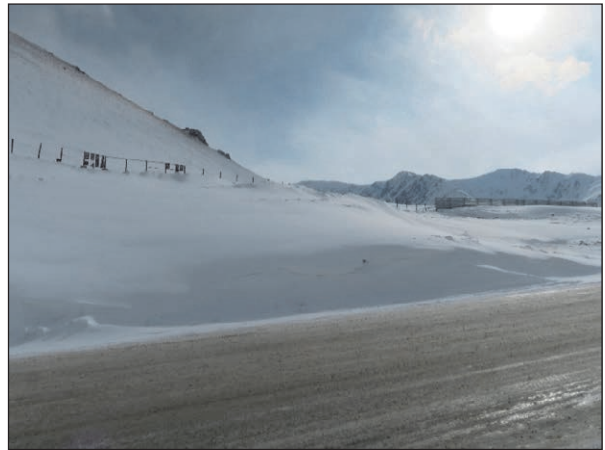
パイロット柵の風下側では吹きだまりの規模は小さい（図 2-2-4.3 の j）。

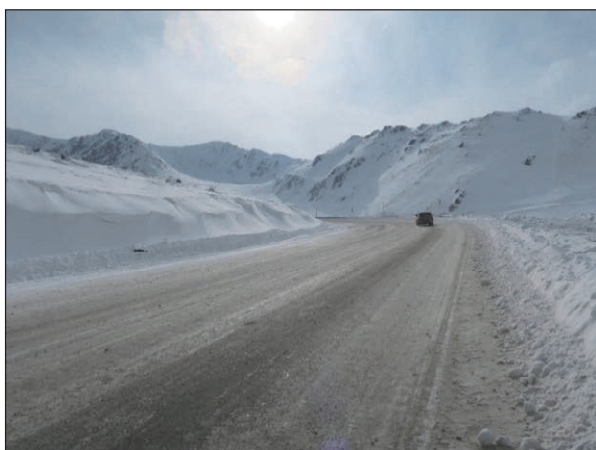
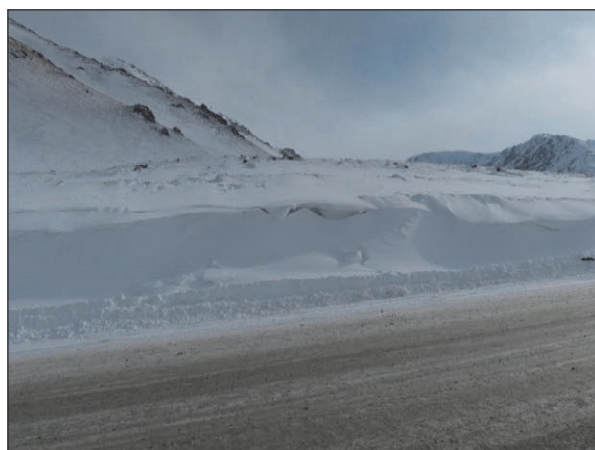
山地側の平坦地を供給源とする吹きだまりが連続的に発生し、一部は雪庇状になっている（図 2-2-4.3 の k）。
