キルギス国

ビシュケクーオシユ道路
地吹雪対策計画

準備調査報告書

平成31年4月
(2019年)

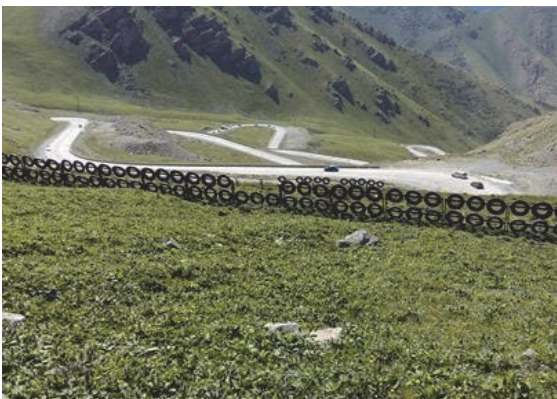
<p>KP 127+500 付近 路肩から約 40m に設置</p>	<p>柵高約 2m コンクリート製の柵で一部崩壊している</p>

<p>KP 128+000 付近 路肩から約 60m に設置</p>	<p>柵高約 2m 古タイヤを利用している</p>

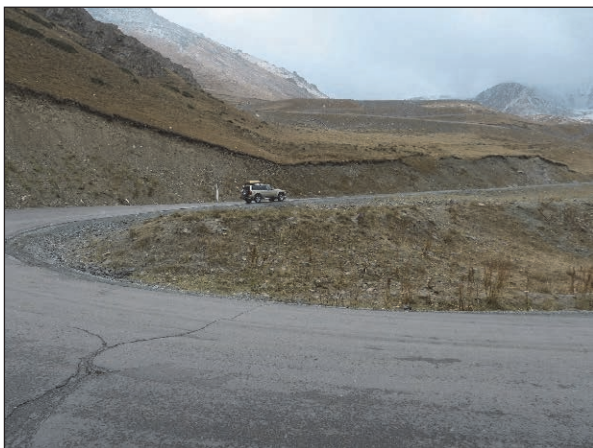
KP 125+850
南方向に平坦地が広がり、切土斜面でもあり、地吹雪による吹きだまりの要因となる。

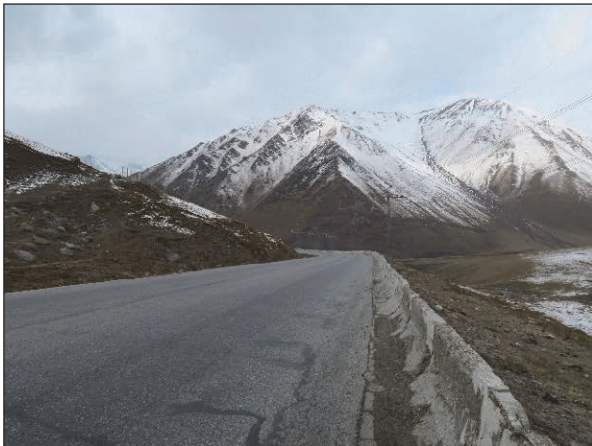
KP 219+900
道路南側の小高い地形の背後に平坦地が広がり、地吹雪の影響を受けやすい。

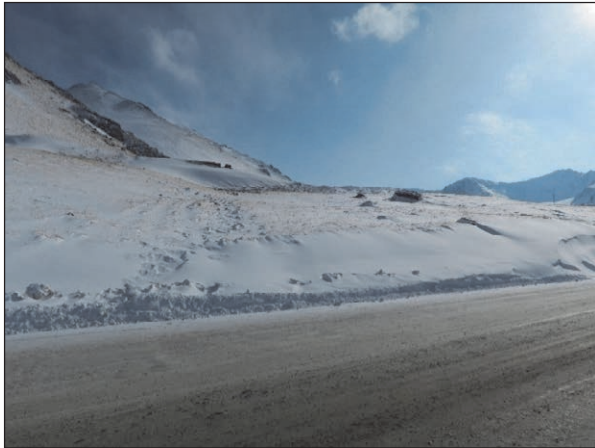
路側に連続した吹きだまりが発生している。吹きだまりの形状から主風向は道路に対して、やや鋭角である (図 2-2-4.3 の a)。

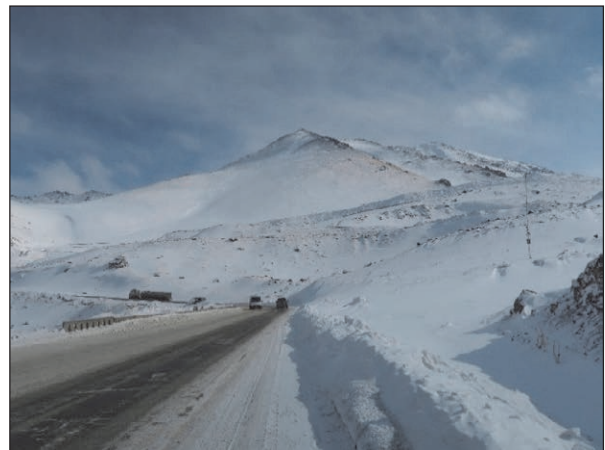
路側に連続した吹きだまりが発生している（図 2-2-4.3 の g）。

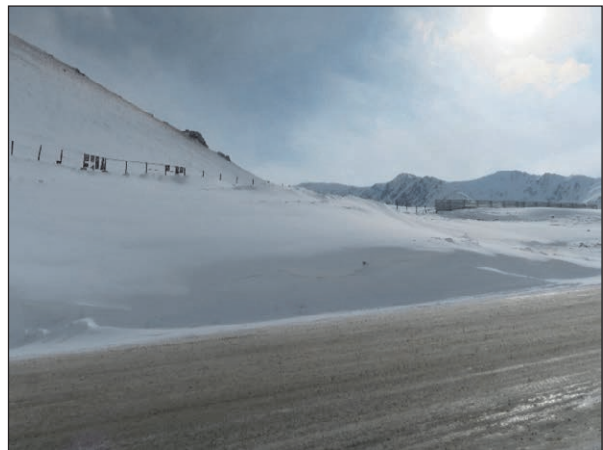
パイロット柵の風下側では吹きだまりの規模は小さい（図 2-2-4.3 の j）。

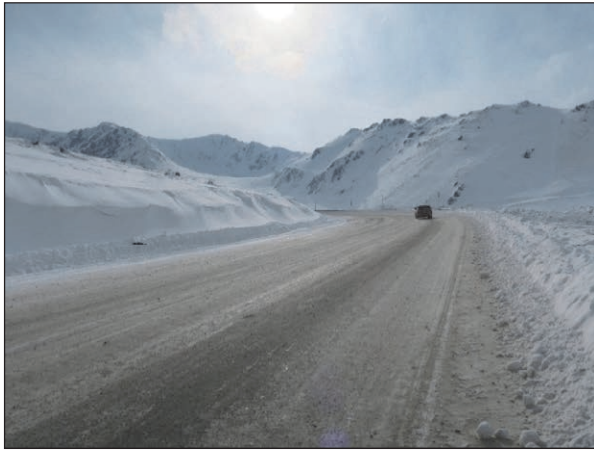
山地側の平坦地を供給源とする吹きだまりが連続的に発生し、一部は雪庇状になっている（図 2-2-4.3 の k）。

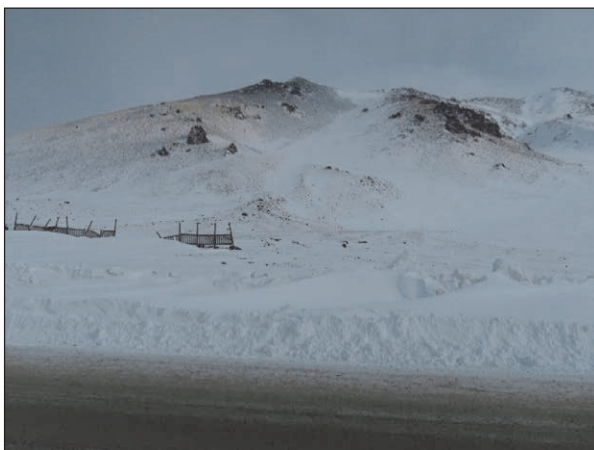
谷状地形に広がる平坦地から発生した地吹雪の痕跡が顕著にみられる（図 2-2-4.3 の m）。

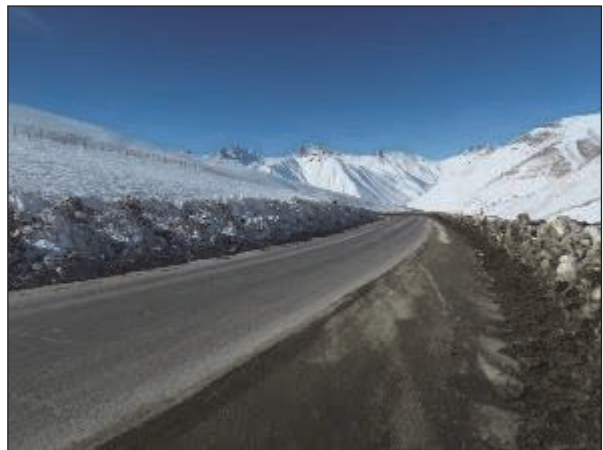
谷地形の起点側では斜面に沿って大規模な吹きだまりが成長している（図 2-2-4.4 (1)の i）。
