# 資料6 ポンプ・モータ及び主要付帯機器チェックリスト

## Present Condition and Rehabilitation Plan for Zai Pumping Station

As of 15th July 2019

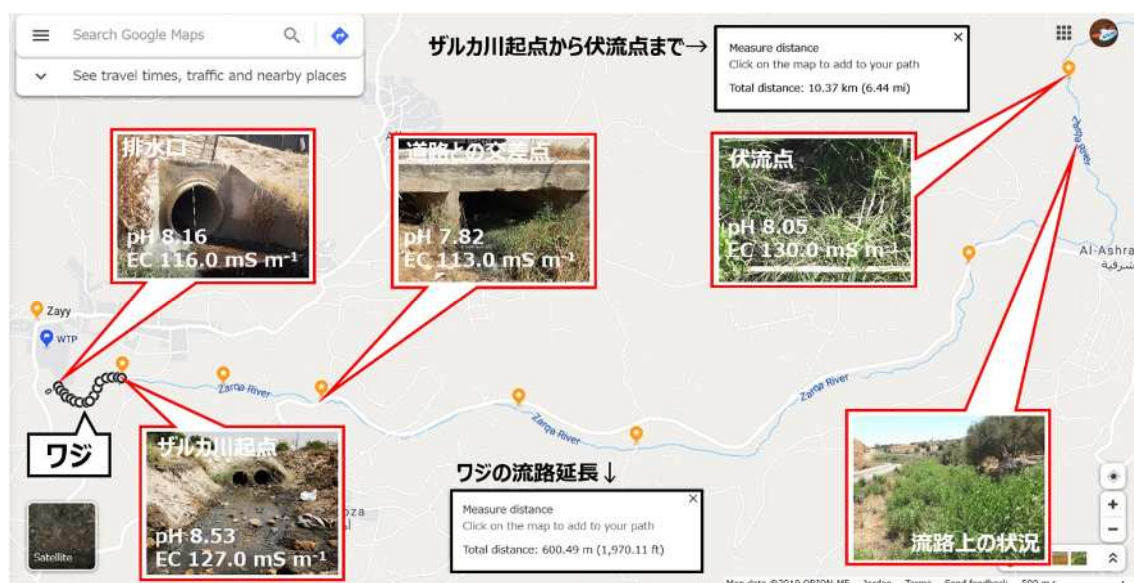
図 2. ザイ浄水場から流出する汚泥水のトラッキング結果（調査日：2019 年 7 月 23 日）

ザルカ川の起点から約 1.2 km 地点では黒く濁った水が流れており、流下途中から下水と思われる排水も混入しているものと推定される。なお、ザイ浄水場からの放出水について、pH と電気電導度（EC）を流路に沿ってトラッキングしたところ、地点間でわずかな差異は認められるものの概ね弱アルカリ性を示し、溶存物質の総量を示唆する EC は、ザイ浄水場の原水であるキングアブドラ（King. Abdullah）運河と同程度の値を示した。

現地調査では、トラッキングの終点である伏流点近傍においても地表面に黒色の汚泥が確認できたが、流路上には水を求めて草本が茂っているため、概観からは汚泥の存在が視認できない。また、伏流点以降にも地表に汚泥が堆積していることから、雨季には流路が存在すると思われる。

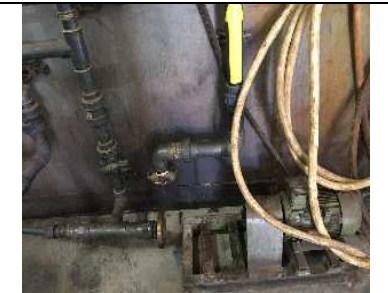
| 送液ポンプ（正規） | 送液ポンプ（修理中） | 薬液注入点（配管ピット内） |

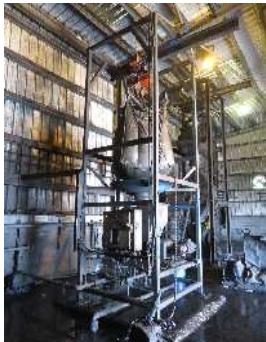
| 粉末活性炭注入棟 | 活性炭注入機 (稼働) | 活性炭注入機 (故障) | 制御盤 |

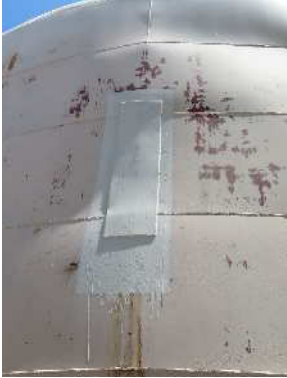
| 洗浄用高架水槽全景 | 上部補修箇所 | 下部補修箇所 |

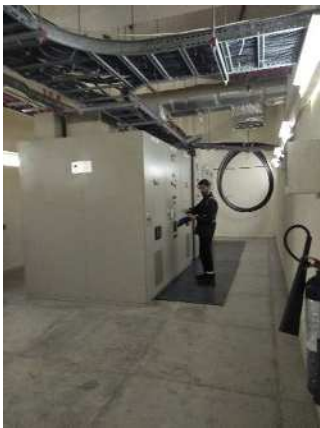
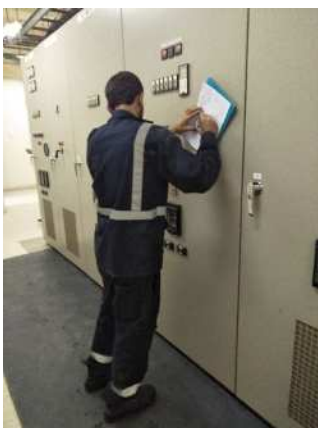
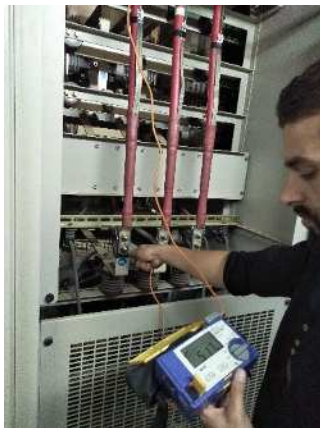
| 日常点検記録 | 日常点検記録 | 絶縁抵抗測定 |

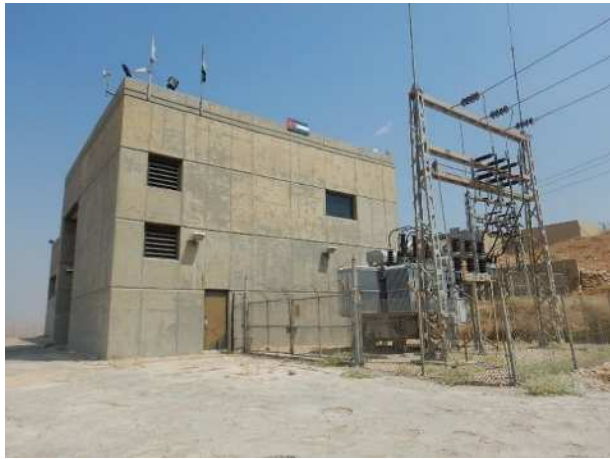
導水ポンプ場外観

既存の導水ポンプの主要部品はステンレス鋳鋼が採用されていますが、極度の摩耗と腐食が見られます。摩耗の原因は原水に含まれる砂やシルトなどの粒子、腐食の原因は原水の塩化物イオン濃度が高いためであると考えられます。これらを改善するため、主要部品を高強度で高耐食性を特長とする二相ステンレス鋼に変更します。二相ステンレス鋼製ポンプを採用する事で、砂やシルトを含み、塩化物イオン濃度の高い原水に対して耐久性を向上させ、安定的な送水を可能にします。
