# トルコ共和国における地震被害に対する 国際緊急援助隊・専門家チーム 活動報告書

2024 年 4 月

独立行政法人国際協力機構  
国際緊急援助隊事務局

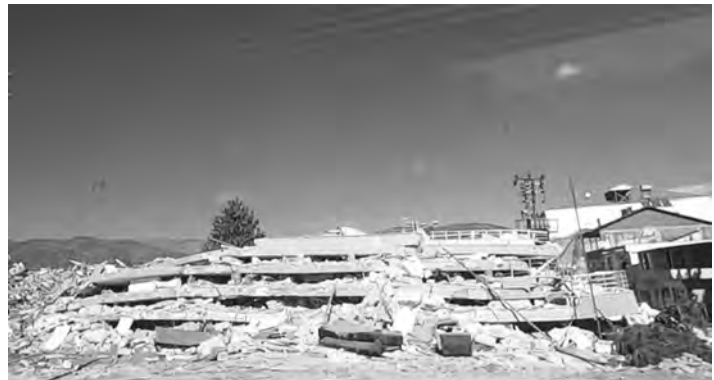
図 3－1 建築物 A 全景

建築物 A は、アドゥヤマン県にある鉄筋コンクリート造建築物である。図 3－1 に示すように、建築物が完全に崩壊しており、柱が軸力を支えられず、床スラブのみがパンケーキ状に重なっていた。

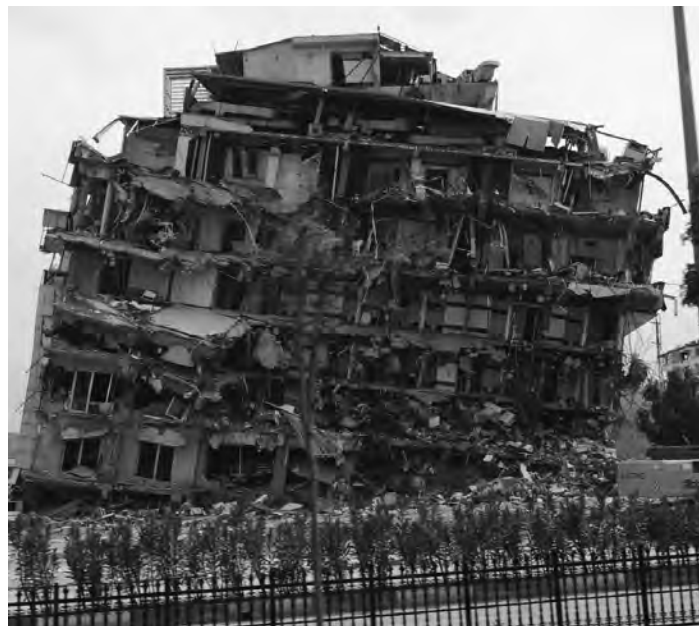
図 3－2 建築物 B 全景

建築物 B は、ハタイ県にある鉄筋コンクリート造建築物である。図 3－2 に示すように、下層階が完全に崩壊しており、また、前面も部分崩壊していた。

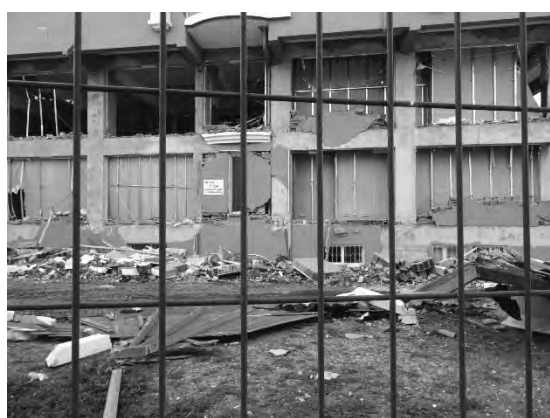
(a) 1 階柱脚

建築物 D は、ハタイ県にある地上 9 階の鉄筋コンクリート造共同住宅である。構造形式は、ラーメン構造で間仕切り壁としての穴あき煉瓦を用いた Infill wall が設置されている。建設年は不明であり、損害査定結果は大破である。建築物全景を図 3－5 に示す。図 3－5 に示すように、Infill wall のせん断破壊や脱落が見られた。また、図 3－6 (a) に示すように、1 階柱脚が圧壊し、柱主筋にわずかな座屈が見られた。

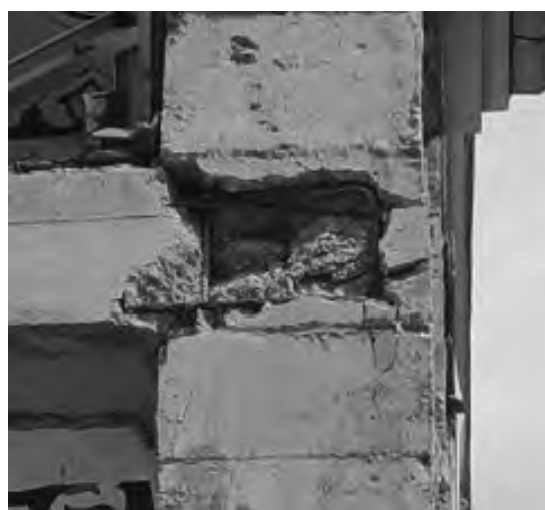
(a) 2 階柱梁接合部

建築物 E は、ハタイ県にある地上 4 階の鉄筋コンクリート造モスクである。構造形式は、ラーメン構造で間仕切り壁としての穴あき煉瓦を用いた Infill wall が設置されている。建設年は 2011 年であり、損害査定結果は大破である。図 3-7 に示すように、Infill wall の脱落が見られた。また、図 3-8 に示すように柱梁接合部の破壊が見られ、接合部内にはせん断補強筋が配されていなかった。

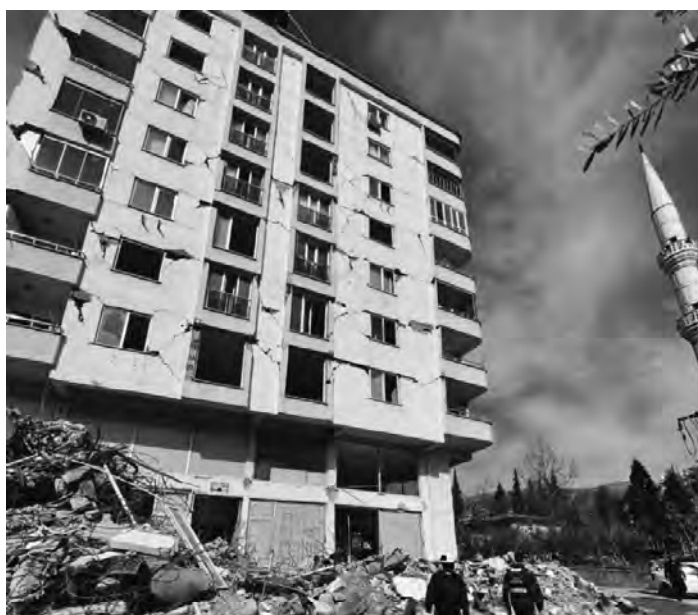
図 3-9 建築物 F 全景

建築物 F は、カフラマンマラシュ県にある地上 9 階の鉄筋コンクリート造共同住宅である。構造形式は、ラーメン構造で間仕切り壁としての穴あき煉瓦を用いた Infill wall が設置されている。建設年は 2017 年であり、損害査定結果は大破である。建築物全景を図 3-9 に示す。Infill wall のせん断ひび割れや脱落が見られた。図 3-10 (a) に示すように、1 階隅角部の壁柱 (300mm×420mm、主筋 D22、フープ D9・90 度フック) の脚部が圧壊し主筋に座屈が見られた。またこの壁脚部で、主筋の重ね継手が見られ配筋が混み合っている状況であった。また、中柱 (主筋 D13) では、2 階の柱梁接合部 (接合部内にフープなし) に破壊が見られた。

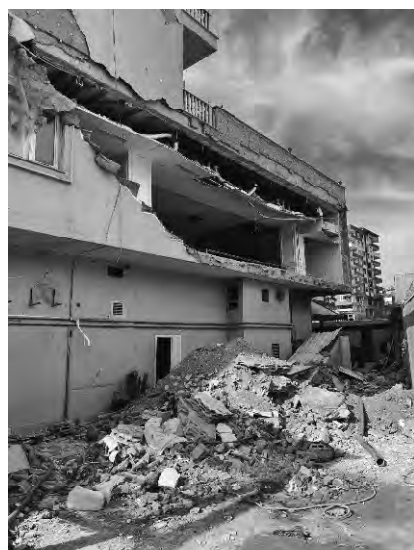
(a) Infill wall

建築物 G は、カフラマンマラシュ県にある地上 9 階の鉄筋コンクリート造ホテルである。構造形式は、ラーメン構造で間仕切り壁としての穴あき煉瓦を用いた Infill wall が設置されている。建設年は不明であり、損害査定結果は不明である。建築物全景を図 3-11 に示す。図 3-12 (a) に示すように、Infill wall の脱落が見られた。また、図 3-12 (b) に示すように建築物の傾斜を計測したところ、南方向に  $5/1000\text{rad}$  傾いていた。

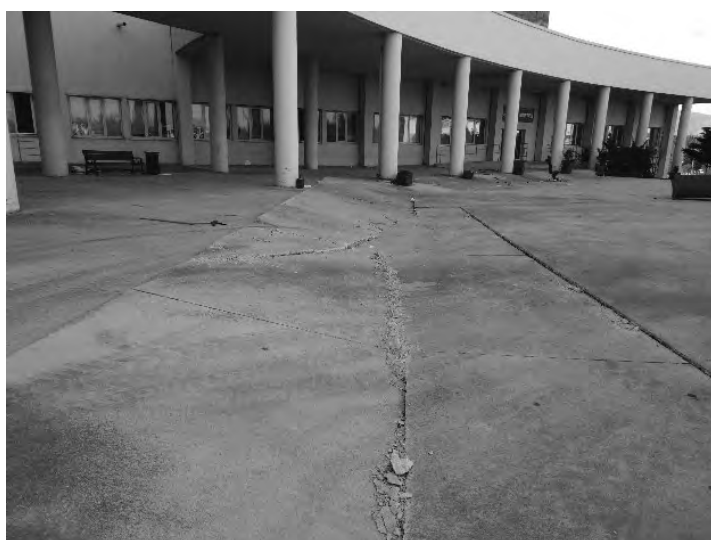
(a) 周辺地盤

建築物 H は、ハタイ県にある地上 6 階地下 1 階の鉄筋コンクリート造病院である。建設年は 2010 年であり、損害査定結果は地盤の被害により大破と判定された。建築物は、4 棟がエキスパンションジョイントで接続されており、ヒアリング結果によると基礎は直接基礎とのことである。建築物全景を図 3-13 に示すが、上記エキスパンションジョイントに被害が見られた。また図 3-14 (a) に示すように建築物周辺の地盤が沈下している様子が見られた。一番南側の棟の 3 階にて、下げ振りをを用いて傾斜角を測定した結果、北側に  $5/1000\text{rad}$  の傾斜が見られた。また、図 3-14 (b) に示すように 1 階柱 (700mm 角柱、主筋 D19、せん断補強筋 D10@100) の脚部に仕上げ及び被りコンクリートの剥落が見られているものの、柱主筋の座屈は見られなかった。

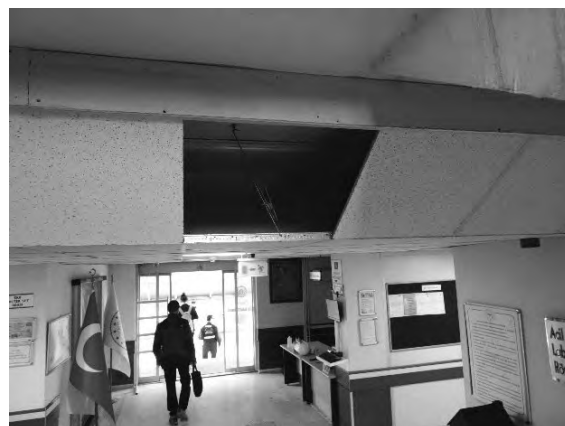
(b) 天井材の脱落

図 3－20 (a) に建築物の平面図を示す。また、図 3－20 (a) (b) に示すように各階において、天井材の脱落が見られた。それぞれの棟が隣棟と衝突し、棟間部に被害が見られた〔図 3－20 (a) (c)〕。また、図 3－20 (a) (d) に示す両端の 4 層建築物の屋上に設置された木造小屋組に移動が見られたと使用者からのコメントがあった。

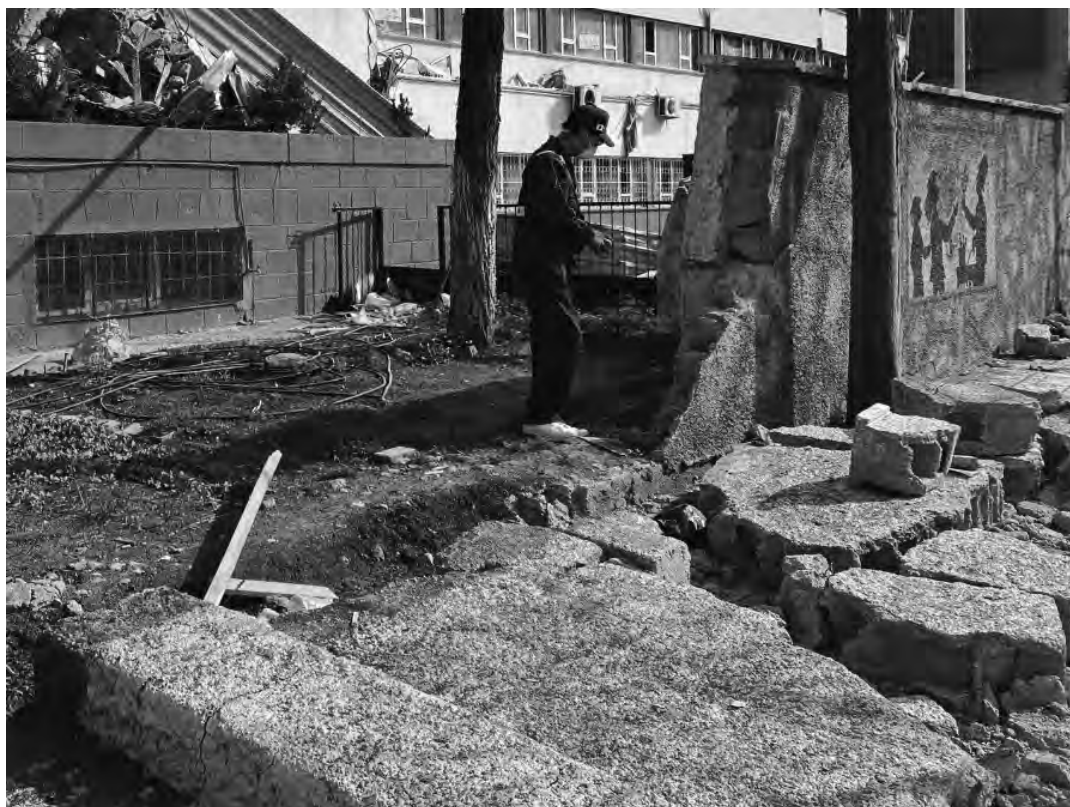
図3-26 組積造の塀

図3-26は、カフラマンマラシュ県にある組積造の塀である。高さ2.2m、幅200mmで、4.5mおきに400mm角の控え柱が設置されていた。組積体は軽量穴あきブロックで、鉄筋などの補強筋は見られなかった。基礎はなく組積体そのまま根入れされていた。

図3-26で見られるように、手前側の塀は、根入れされていた組積体ごと転倒していた。

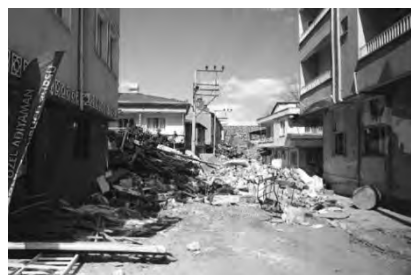
図 3-30 旧市街地における街路閉塞の状況

市の中心部においては、湖に近い低地（軟弱地盤）側にある旧市街地において、崩壊や大破等の被害が集中していた（図3-29）。ただし、このうち一部の地区内道路において建物崩壊による道路閉塞が見られたが（図3-30）、その数は多くはなかった。

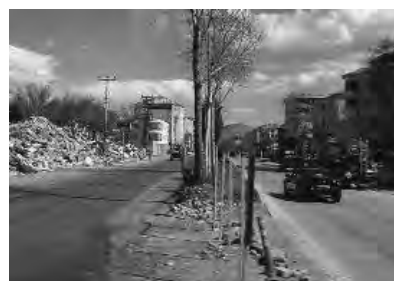
図 3-31 主な街路の状況

一方、幹線街路はおおむね広幅員であり、街路閉塞等の状況は見られなかった（図 3-31）。市街地は全体にわたり空間に比較的ゆとりがあり、災害時の防災拠点としてのオープンスペース等の確保に深刻な問題があるようには見えなかった。

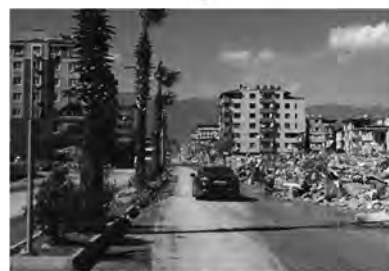
図 3-33 主な街路の状況

市街地全体（図 3-32）において、広幅員街路や環状道路はおおむね整備済みであり（図 3-33）、救助活動や緊急支援物資輸送等のための空間はおおむね確保されていた。また、土地利用上も、日本における木造密集市街地のような防災上危険な密集市街地も多いとはいえない状況であった。

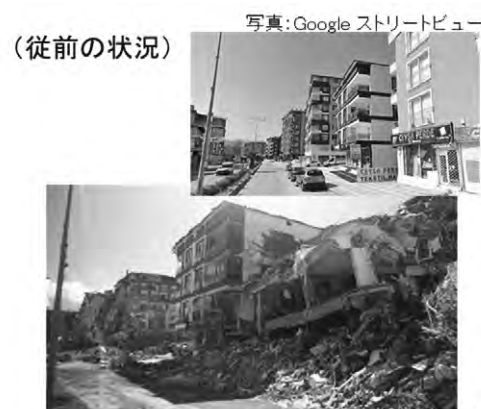
図 3-35 市街地における建物崩壊

都市部（図 3-34）においてパンケーキクラッシュ等の建物崩壊が多数生じていたが（図 3-35）、地盤液状化に伴う建物転倒（図 3-36）等による深刻な街路閉塞等は少なかった。

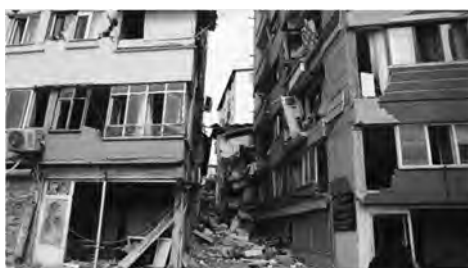
図 3-38 細街路の閉塞

ただし、中層建物密集地区（図 3-37）において街区全体で細街路の閉塞（図 3-38）や、旧市街地で街区全体の建物崩壊が生じていた（図 3-39）。

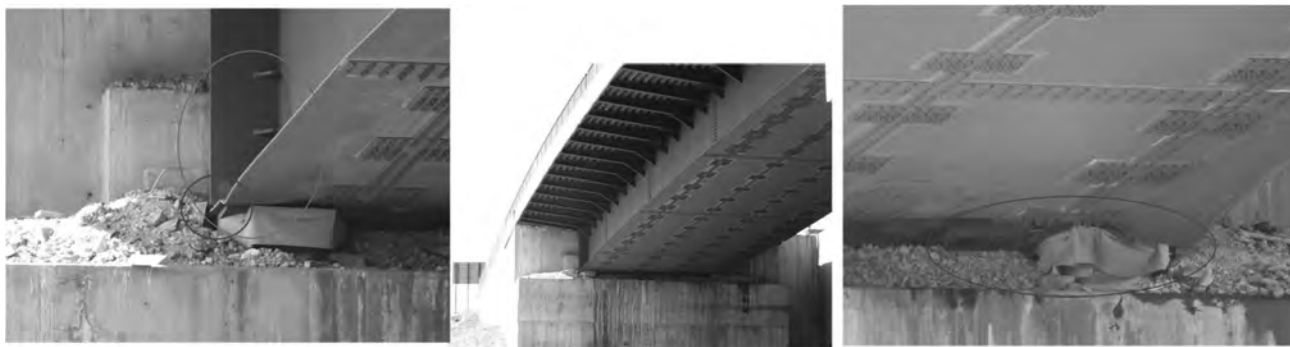
図 3－46 鋼桁端部の損傷（ヌルダー高架橋）

供用されている谷側の橋では、鋼箱桁の橋台側桁端にて、支点上の下フランジに座屈が見られる。またカバーで囲まれていることから、内部の支承の状態を点検できていない可能性がある。カバーの内部にある支承の状態は分からないが、桁や支承カバーの変形の状態からは、支承が損傷している可能性がある。また、桁の脱落を抑止できるような橋軸方向の落橋防止構造が設置されている様子はない。以上を考えると、本橋は余震により落橋する恐れがあり、早急に、桁かかり長を拡大するか、落橋防止のための部材を設置することが必要と考えられる。例えば、桁かかりについては、縁端拡幅も兼ねたブラケットを設置することは、支承の点検や交換のためのジャッキアップにも有効であり、支承交換後もそのまま縁端拡幅として存置することも有効と考えられる。

なお、支点上の補剛材の配置については、日本では、震災の経験から、最近では支点上で鋼材が座屈しにくいディテールが導入されている。本橋ではそのような配慮はされていないようである。

また、これらの損傷からすると、橋全体の応答変位は大きかったとも考えられ、橋全体で、各支承部の点検をしておく必要があると考えられる。

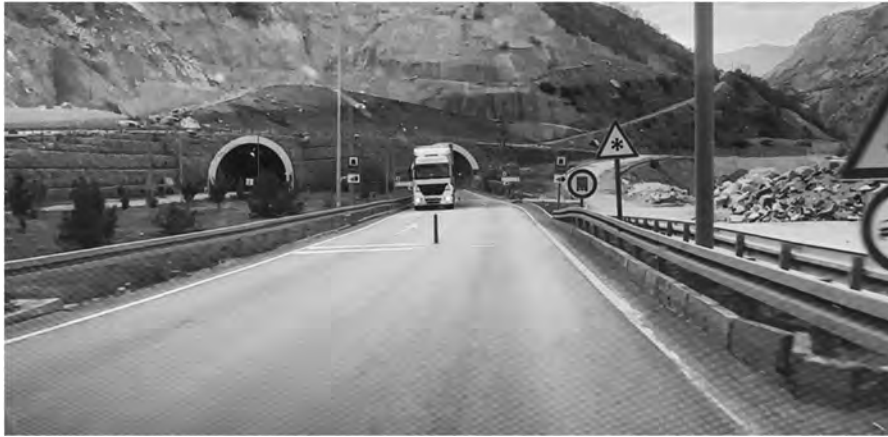
図 3－47 エルゲネクトンネルの供用状況

ガジアンテップ市からマラティア市に向かう国道 D850 号のトンネルである。図 3-47 に示すように、隣接する 2 本のトンネルがある。一方のトンネル（図中写真左）は通行止めがされており、もう一方のトンネル（図中写真右）が対面通行に切り替えられ、供用されていた。隣接するトンネルの管理事務所によれば、規制されている側は、トンネル内に落下したコンクリートの撤去作業が行われているということであった。

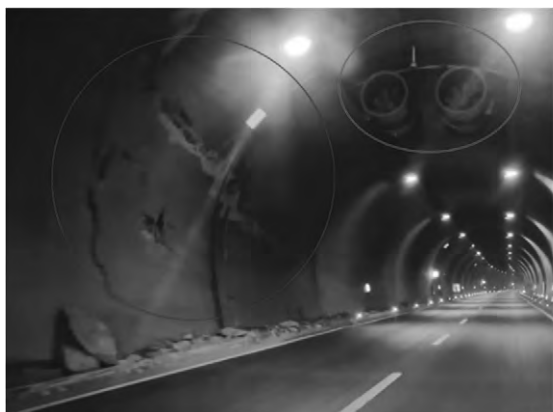
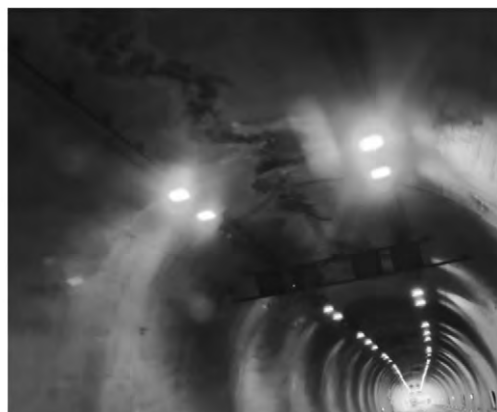
図 3-48 エルゲネクトンネルの損傷状態

図 3－48 に、供用されているトンネルの損傷状態の例を示す。規制されている側の立ち入りは禁止されており、供用されている側を歩いて見ようとしたが、車道とトンネル覆工の離隔が狭く、交通安全の観点から歩くのは危険と判断し、通行する車内から状態を撮影した。言い換えると、メンテナンス用のスペースが足りないともいえ、今後のトンネルの計画・設計での取り扱いの検討が必要ともいえる。トンネル内部では、広範囲にわたって覆工コンクリートのひびわれやコンクリートブロックの落下が見られる。日本でも、例えば 2004 年の新潟県中越地震や 2016 年の熊本地震にて同様の被災が見られている。

少なくとも、覆工にはコンクリート塊が浮いている状態も見られ、余震ではもちろん、余震がなくても自然に落下する危険性が高い。落下したコンクリートの撤去だけでなく、既に浮いている部分の把握と除去を早急に行う必要がある。また、ジェットファンも車道上に設置されており、ジェットファンが定着されている覆工コンクリートやジェットファンの架台の状態も早急に点検が必要である。

また、覆工の損傷の位置や向きからすると、地山からトンネル内側に向かっての変形や路面の持ち上がりなどにより、覆工コンクリートは複雑な応力状態に置かれていることも懸念される。また、地山における弱層の存在などさまざまな要因が覆工コンクリートの損傷に関係している可能性もある。復旧に先立って、地山が崩落を起こさないように対策する必要性も考えられ、早急に、施工時の地山の記録の確認や地質調査に着手する必要がある。

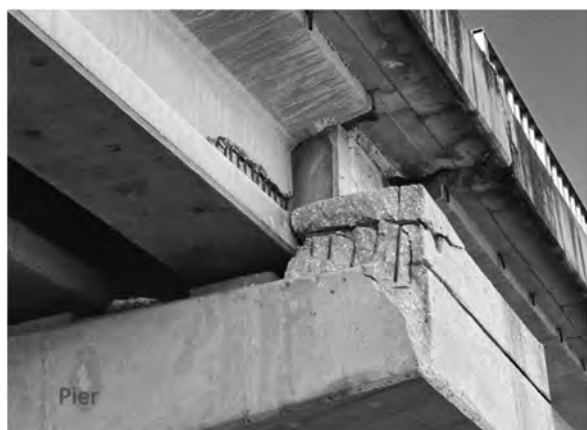
図3-50 せん断キー及び桁端の損傷（アンタキヤ市国道 D817 号 高架橋）

図3-50～図3-51に、本橋で観察された典型的な損傷の例を示す。橋台及びほとんどの橋脚においてせん断キーが破損している。また、コンクリート桁の桁端が大破している。異なる径間の床版をリンクスラブで連結し、かつ、橋軸方向には橋台パラペットや橋脚梁上の突起で、橋軸直角方向にはせん断キーで桁変位を拘束することで桁の脱落を防止しようとする構造になっていると見受けられる。一方で、橋台パラペットや橋脚梁上の突起と桁端との遊間が小さく、桁が衝突し、破損している。また、過去にはチリの地震被害においても同種の形式の橋で同種の損傷が見られ、端横桁がない橋では、桁ごとに逐次損傷を受けやすくなり、結果として桁の被害が甚大化する傾向があると指摘されている<sup>4,5</sup>。また、せん断キーがあることで桁端部の点検もしにくくなっている。

- ・同種の形式の既設橋では、今後各地で生じる地震に対して、本橋と同様に桁端部で上部構造が甚大な損傷を受ける可能性が極めて高い。そこで、同種の形式の既設橋では落橋防止構造等のフェールセーフの設置を進める必要があると考えられる。
- ・本橋では結果的に落橋が生じていないが、桁端に甚大な損傷が生じていることからすれば、規制を長期化させることのないような損傷位置や形態になるように損傷を制御するという、復旧も考慮した耐震設計の原則を導入すべきである。本橋のような構造がトルコにおける標準の1つであると考えられるが、既にチリ地震調査報告にて指摘されているように、端横桁がないことで損傷が甚大化した可能性もある。また、せん断キーの設置は、その設置位置や形状によって地震後に支承の点検を行うことが難しくなる。したがって、端横桁の設置、支点受替えをあらかじめ考慮した桁や橋台のディテール、点検設備の設置の必要性を検討することを設計の標準とするなども考えられ、本橋の被災の教訓を整理し、必要に応じて設計実務に還元する取り組みを進めるべきである。

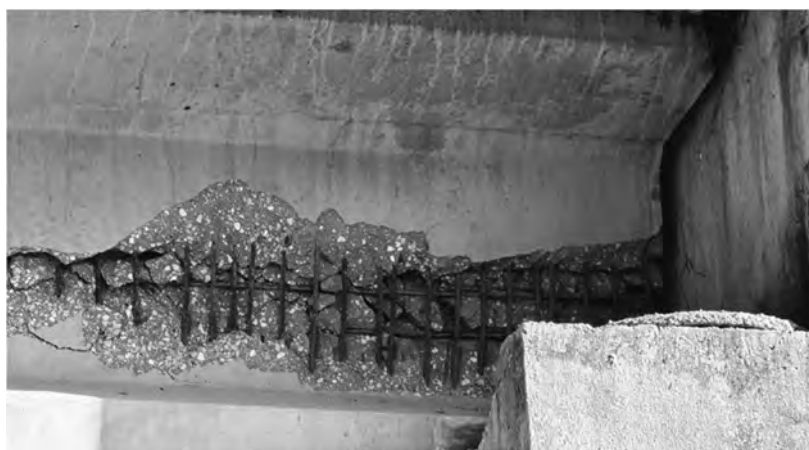
図 3-52 図 3-50 の写真右のクローズアップ  
(アンタキヤ市国道 D817 号 高架橋)

図 3-52 に、桁端の損傷状態を拡大した。鉄筋内側のコンクリートも損傷しており、縦方向に配置されているスターラップにも変形が見られる。桁端のせん断強度や支点上の鉛直力の作用に対する強度が著しく低下しているものと考えられる一方で、本橋では端横桁が見当たらず、端横桁で桁どうしが一体化されていないため損傷が比較的少ない桁への荷重分配にも劣る構造である。また、上部構造どうしを連結するような落橋防止構造も見られない。以上からは、上部構造としては、通行車両の規制や、損傷した桁の変形の増加に対する監視、上部構造の脱落を防ぐ構造の設置などが考えられる規模の損傷といえる。なお、支点からの荷重集中点にてウェブ断面内部まで損傷していることで、修繕も容易ではないかもしれない。

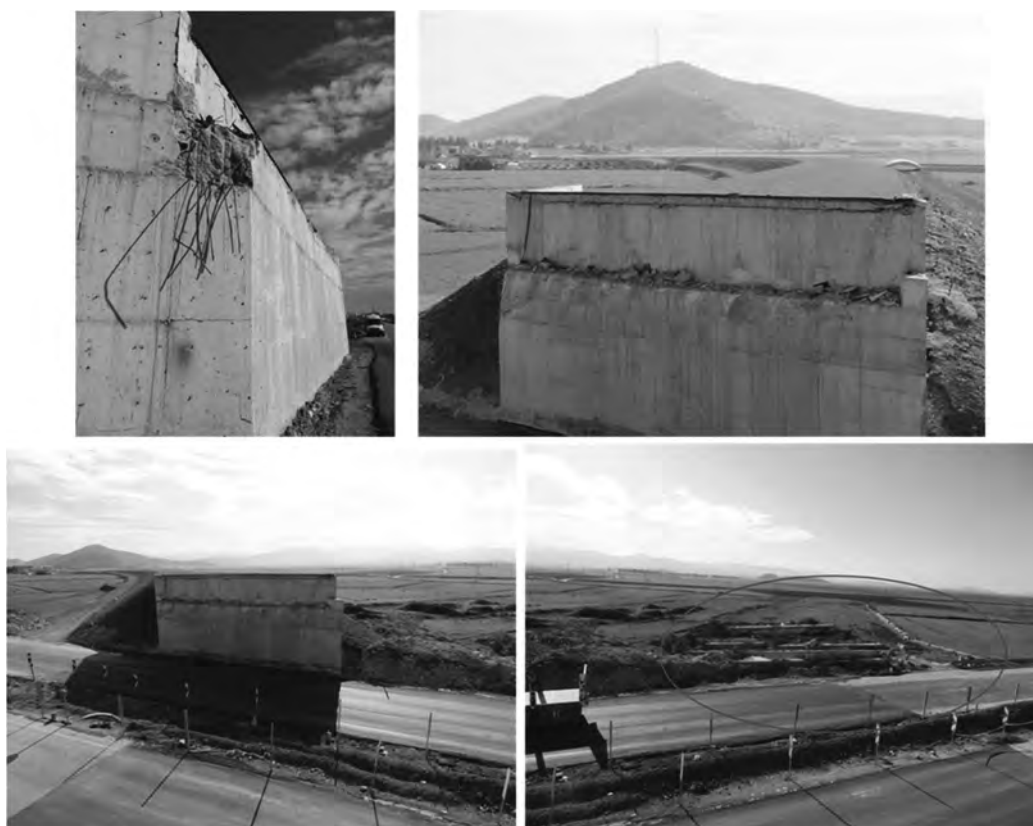
図3-53 開通前の国道の道路橋の落橋（ヌルダー市郊外）

図3-53に落橋した橋を示す。中央分離帯を有する4車線の国道をまたぐ単径間の橋である。前後の盛り土区間に車両防護柵が設置されていないことなどから、工事中の道路の橋であると考えられる。落下した桁については既に撤去され、橋台側方に残置されていた。

本橋は、およそ 50 度の斜角を有している。橋座両端のせん断キーのうち、一方は破壊し、一方は接触痕などもなく健全な状態のまま残っている。今回の地震では、地震動の強度が大きい地震が短期間のうちに複数回生じているが、本震、余震のいずれのときに落橋に至ったのかについては情報がない。結果として、支承やせん断キーの強度が不足していたこと、斜角を有することや桁かかりが十分でなかったことなどの条件が重なり落橋したといえる。上述のチリ地震調査報告でも、斜角を有する同形式の橋で、類似の形態、同じ原因と考えられる落橋事例が報告されている。わが国でも 1995 年の兵庫県南部地震において斜角を有する橋で落橋等の甚大な被害が生じ、耐震設計基準の改定にて対策が反映された。トルコにおいても、日本の知見を参考にできるものと考えられる。

- ・ヌルダール高架橋の桁端の損傷や支承周りの損傷やアンタキヤの高架橋における桁端の損傷も、トルコにおける桁端や支承周りの設計の課題が現れたものと考えられるが、本橋では問題点が顕在化したものともいえる。本橋の落橋原因を分析し、設計の改善、耐震補強の必要性の検討につなげるのがよい。
- ・落橋が生じたことを考えれば、同種の形式の既設橋では落橋防止構造等のフェールセーフ対策を進める必要があると考えられる。
- ・なお、短期間のうちに規模の大きな地震動が複数回作用することを反映して斜角を有する橋のせん断キーの強度やじん性を設計する方法、桁かかり長を設定する方法については、日本でも研究すべき課題の 1 つと認識されている。今回の地震被害でトルコでも課題として認識されることから、トルコと日本の両国で共同して検討を行う価値があると考えられる。

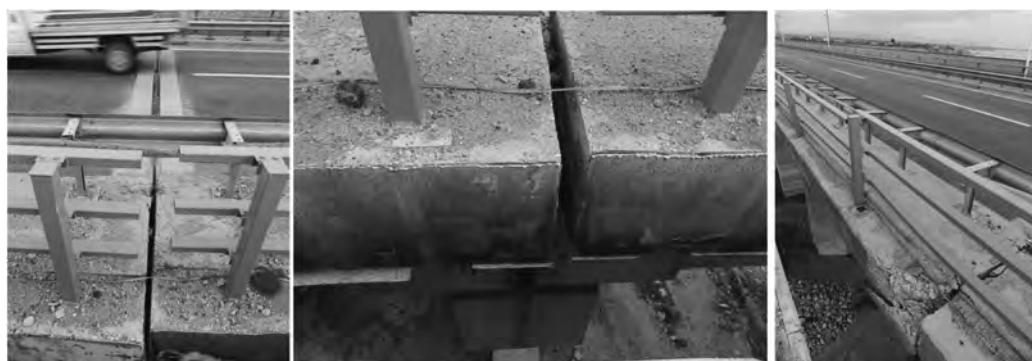
図3-56 桁どうしのずれ（トーマ橋）

図3-56に示すように、複数の橋脚位置で、桁間の開き・詰まり、横ずれが生じていた。支承の損傷が疑われ、点検が必要であるが、容易に近接できるような構造になっていない。

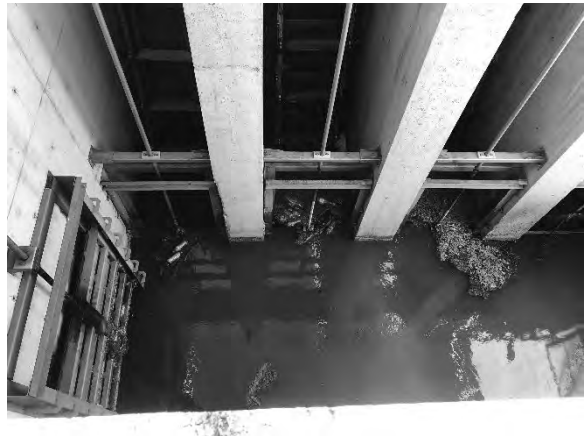
下水をそのまま放流している

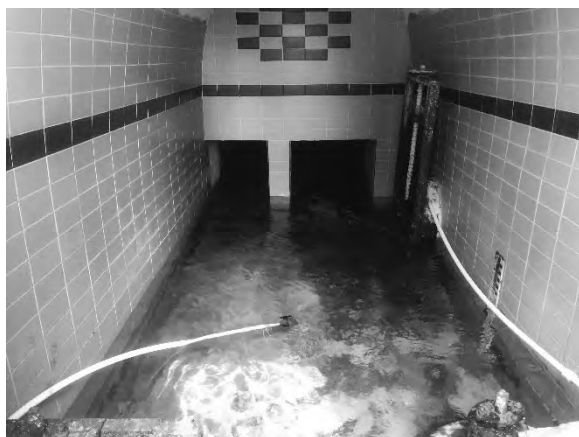
湧水 震災後に水量が増加した

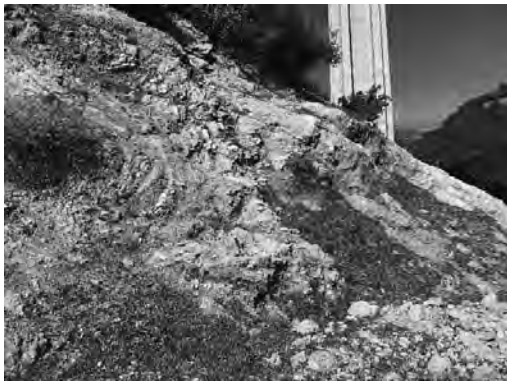
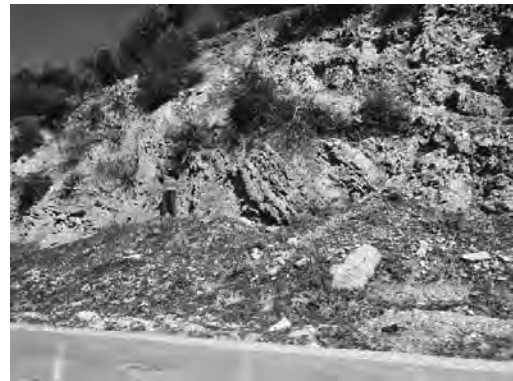
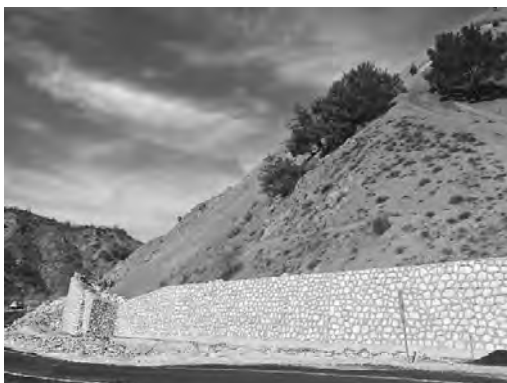
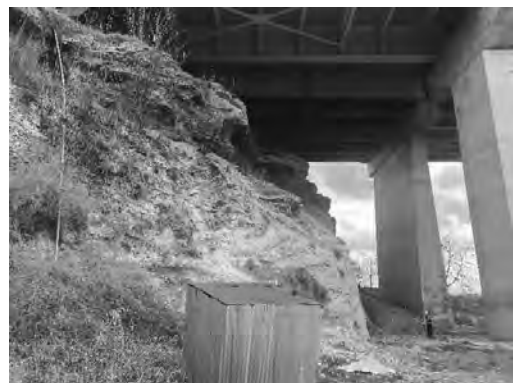
図3-75 山地における岩盤の露岩状況

- ・ 割れ目の発達した堅硬な岩盤が露出している箇所〔図3-75 (a) (b)〕が多いが、断層周辺等では風化により土砂化が進んだところが認められた〔図3-75 (c) (d)〕。
- ・ 今回調査を実施した山地における橋梁の橋脚及び橋台はいずれも岩盤に着岩しているものと考えられる(図3-76)。
- ・ 堅硬な岩盤分布地域の道路の切土部はいずれも、のり面保護工などが実施されていないため、地震によって発生したと考えられる落石が点在していた〔図3-77 (a)〕。
- ・ 断層周辺等の強風化した岩盤における道路の切土部では、崩壊が発生していた〔図3-77 (b)〕。
- ・ 山地の建物等の被災の程度は、平野よりも小さい(図3-78)。

(a) 堅硬な岩盤が表層に露出 (ヌルダー)

(b) 堅硬な岩盤が露出 (ヌルダー)

(c) 風化した岩盤が表層に露出 (アドウヤマン)

(d) 風化した岩盤が表層に露出 (アドウヤマン)

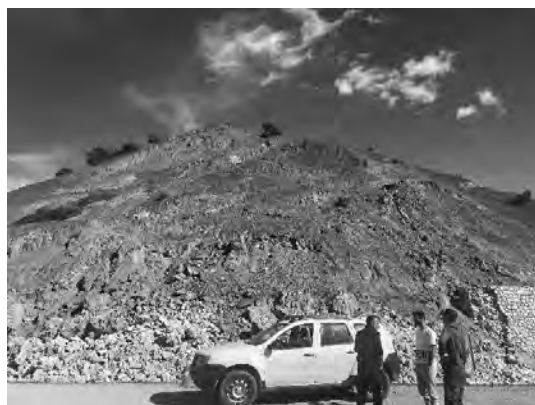
(b) 強風化部の崩壊

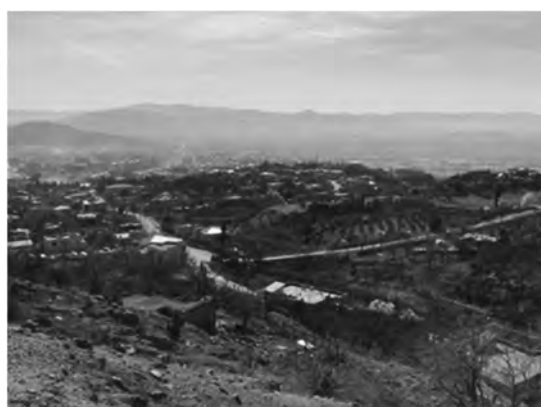
図 3 - 78 山地の建物の被災状況

(a) 仮設住宅と損傷が小さい高層住宅

(b) 被災程度の小さい山地の集落

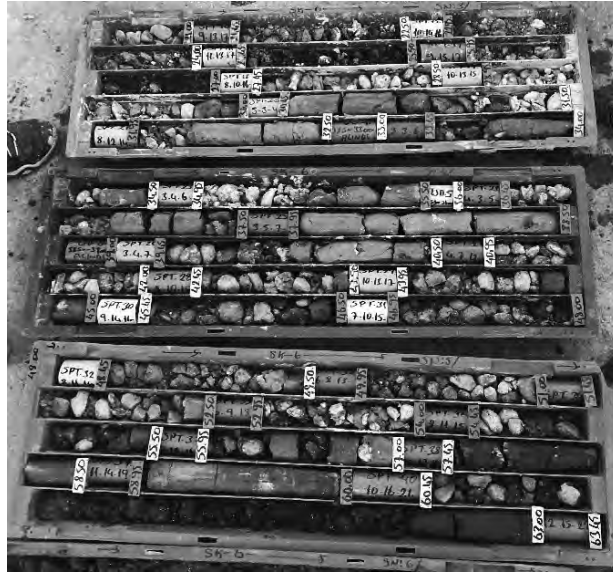
図3-79 平野のボーリング調査結果（アンタキヤ）

平野の地盤は、粘土・シルト・砂等の未固結な堆積物が厚く堆積することが確認された（図 3-79）。現地において確認した結果を以下に示す。

- ・液状化が発生したと考えられる噴砂が認められた〔図 3-80 (a)〕。
- ・地すべりによる地盤の変状による建物の被災が認められた〔図 3-80 (b)〕。
- ・地盤沈下の影響による建物の沈下が認められた〔図 3-80 (c)〕。図 3-80 (c) に示した周辺の建物はいずれも沈下しており、これらの建物ではボーリング調査も実施されて杭を入れていたにもかかわらず沈下を起こしている。
- ・建物の周り全体が沈下する現象が認められた〔図 3-80 (d)〕。（建物の沈下の有無は不明）
- ・ボーリング調査の品質が低い（図 3-79）。

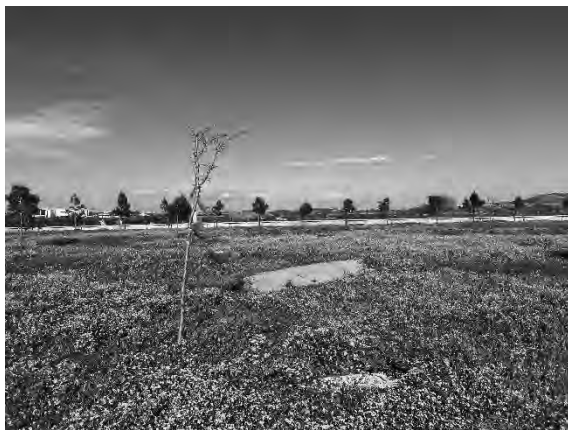
(a) 液状化による噴砂の跡（アンタキヤ）

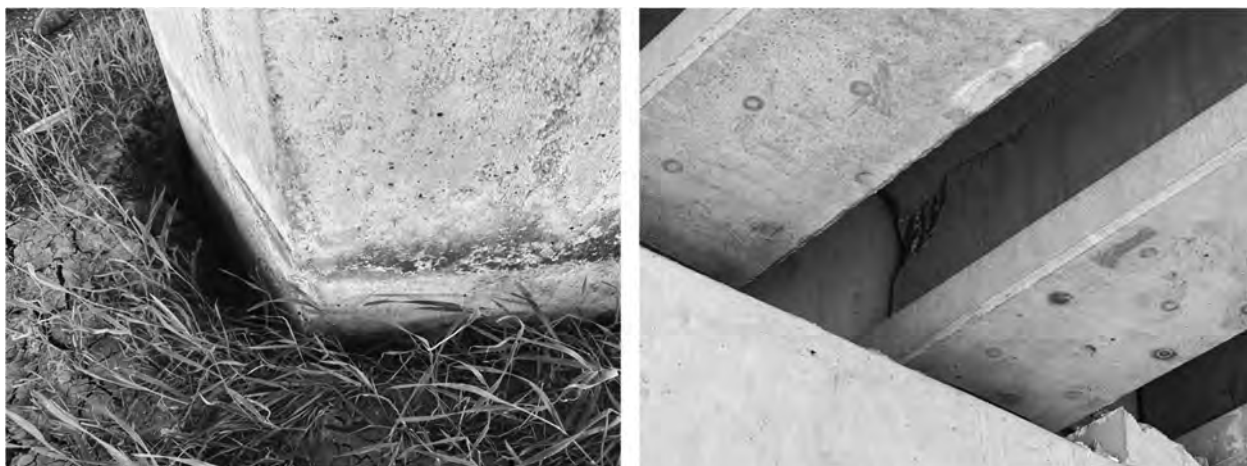
図 5－6 観察された損傷の例

目視した範囲ではすべての橋脚でせん断キー、リンクスラブ、桁端の損傷が見られる（図5－5）。見た範囲では橋脚柱に損傷は見られなかった（図5－6）。

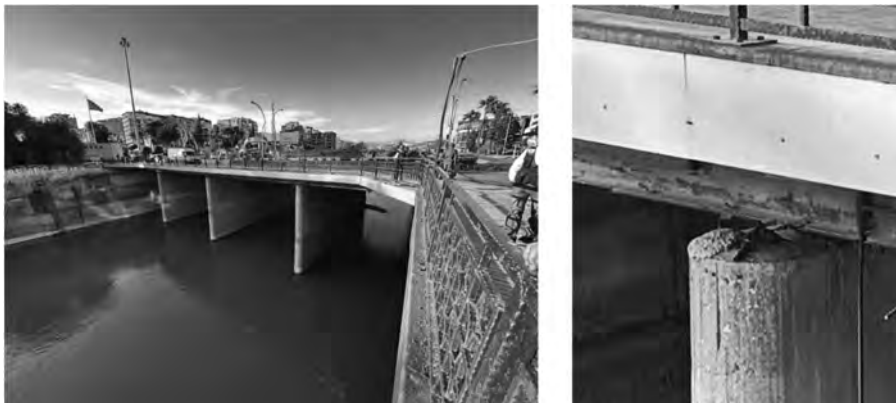
図5-11 橋梁#3

連続の鋼桁のようにも見え、支間も短い。支承周りの状態は定かではない（図5-11）。

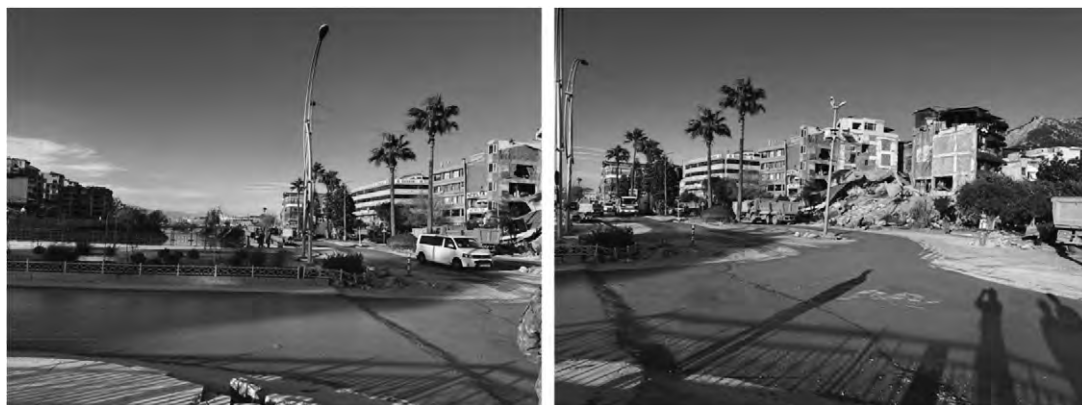
図5-12 橋梁#3

橋台背後の路面にひび割れが生じている（図5-12）。周辺の建物は崩れている。

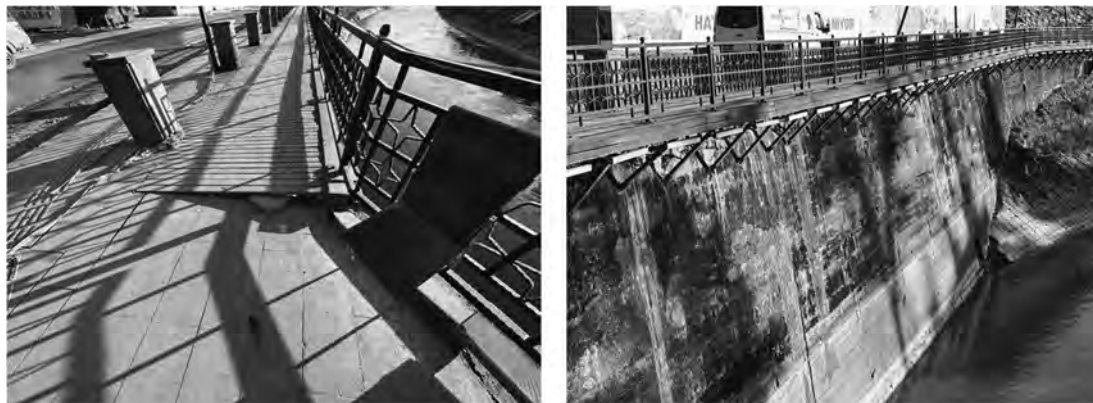
図5-13 橋梁#3

掘込河川であり、河川沿いの道路の歩道は張り出し構造である（図5-13）。なお、コンクリート埋め込み部では点検が難しいなど、維持管理は必ずしも容易ではない構造と考えられる。

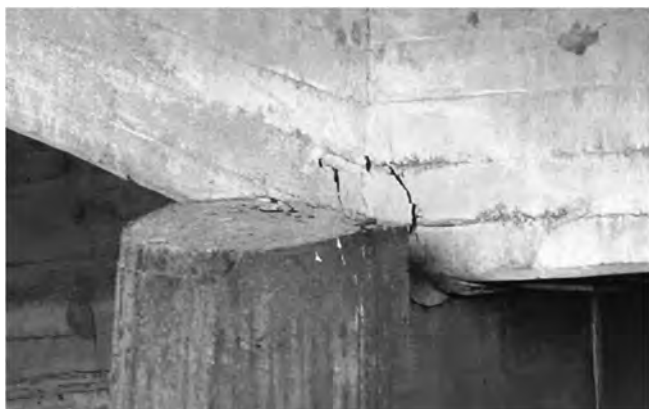
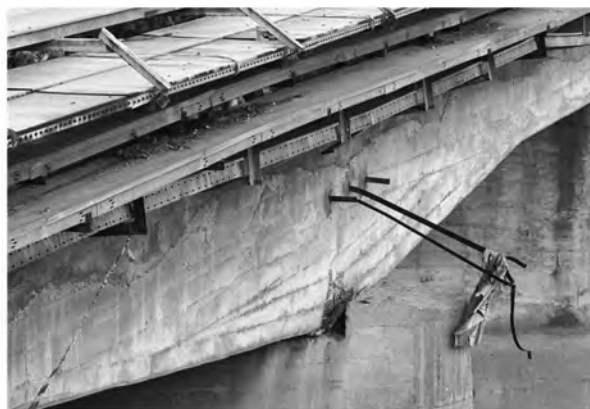
図 5-15 橋梁#4

図 5-15 に示すように、上流側 (写真左) でせん断キーに近接する部分の桁においてコンクリートのひび割れ・浮きが見られる。下流側 (写真右) では桁とせん断キーの間に隙間が生じている。地震で上部構造が横移動したことが考えられる。また、メナーゼヒンジ支承で橋脚と桁が接合されているとすれば、桁のコンクリートの浮き、ひび割れは、桁とせん断キーの接触によるだけでなく、メナーゼヒンジ鉄筋の伸びだしなどにより桁内部で損傷が広がっていることの現れである可能性も疑われる。多数通行している工事車両や余震の影響により損傷が進行する可能性もあることから、詳細な調査を行うべきと考えられる。

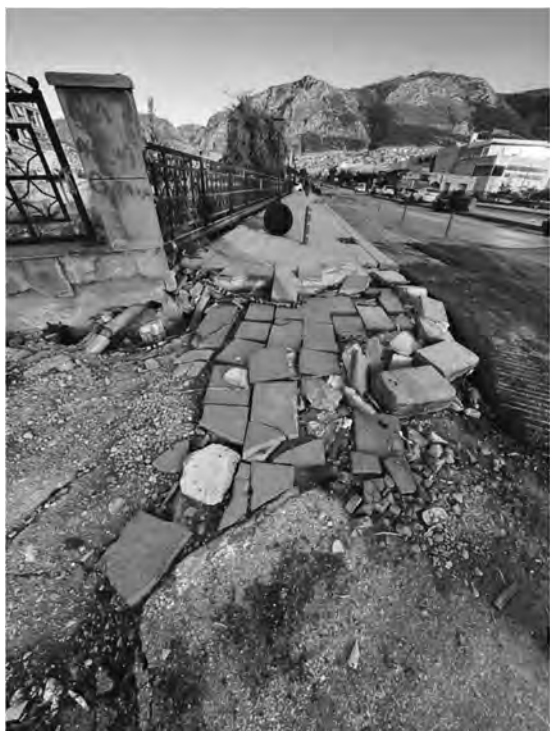
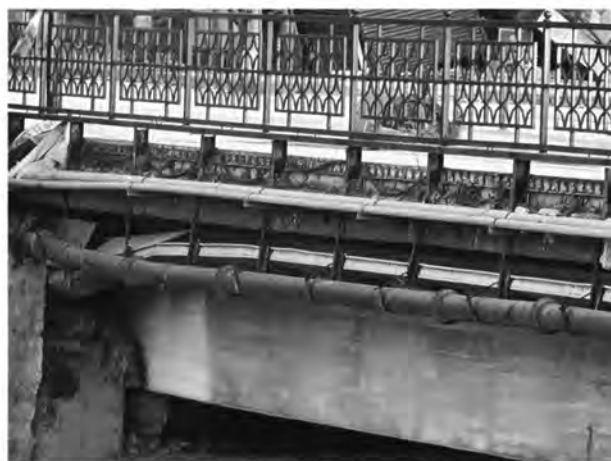
図5-16 橋梁#4

橋台背後の地盤が前面に移動し、下がったことが疑われる（図5-16）。

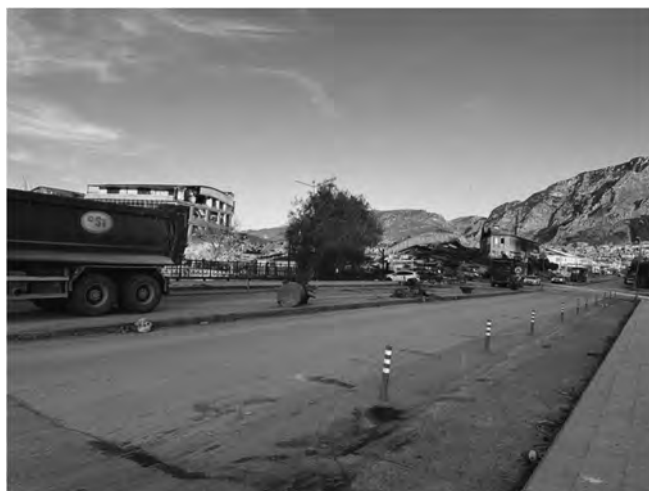
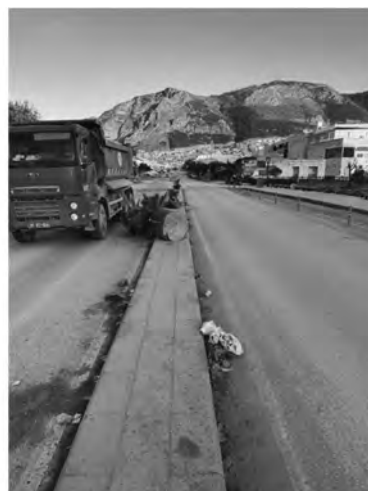
図5-17 橋梁#4

橋面の植栽が倒れている。周辺の建物には崩壊したものも見られる（図5-17）。

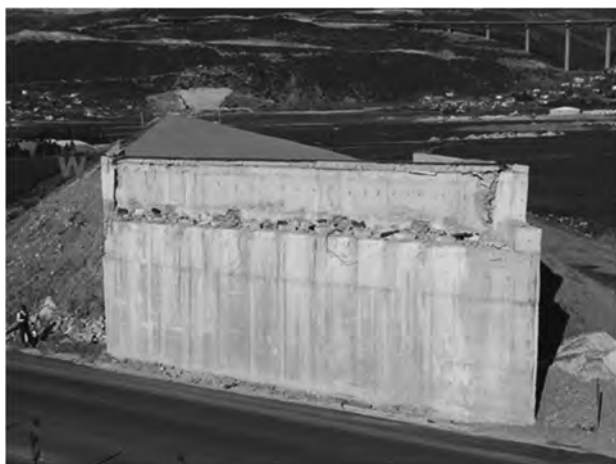
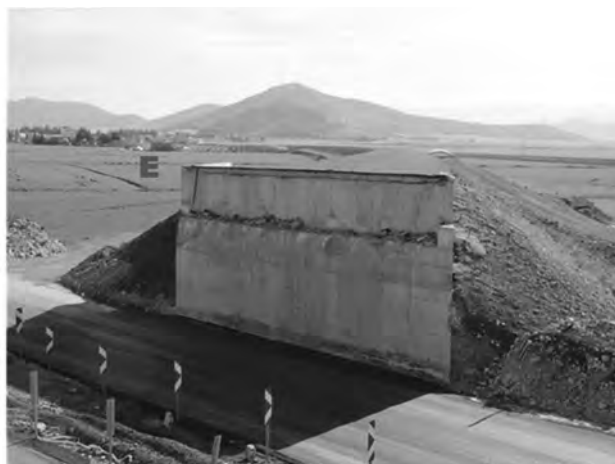
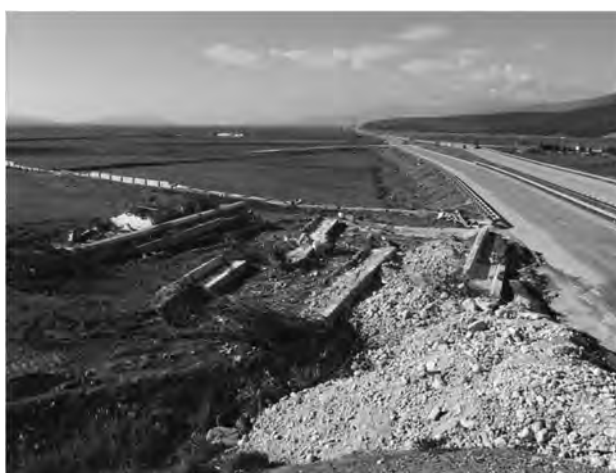
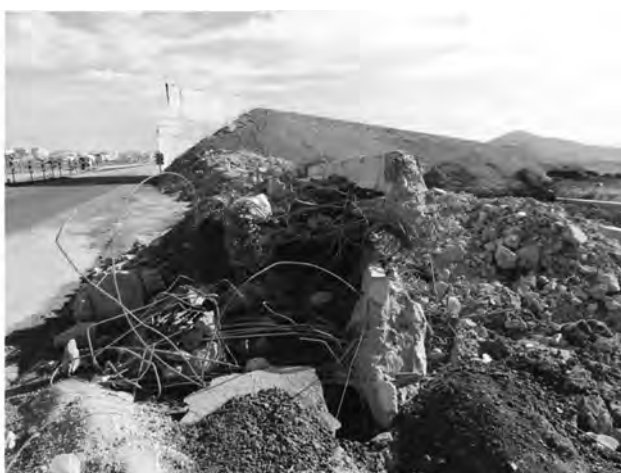
图 5 - 25 全景

4 車線の道路を跨ぐ橋である（図 5 -24）。落下した上部構造は既に撤去され、西側橋台の南側に置かれていた（図 5 -25）。斜角を有する単径間のコンクリート桁橋であったと思われる。

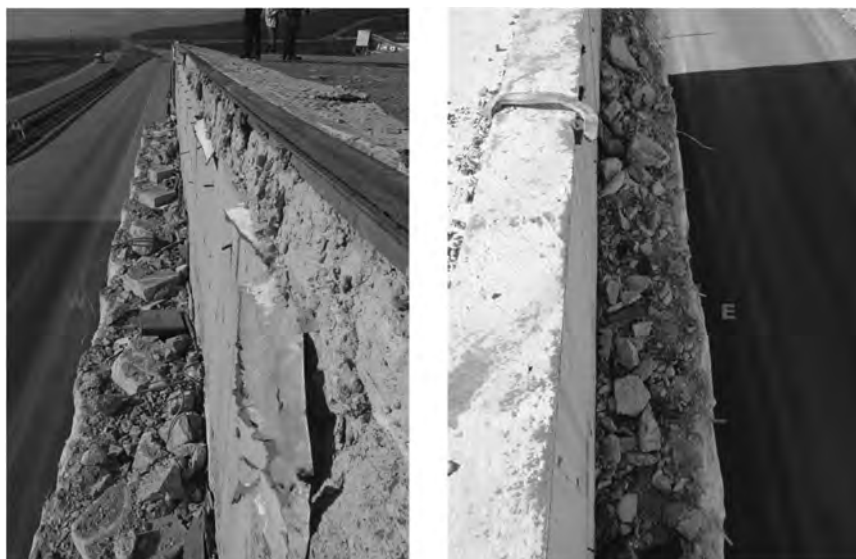
図5-28 観察された損傷の例

西側の方は台座またはせん断キーと見られるコンクリートブロックやゴムの塊が残っているように見えるが、桁撤去工事が行われたこともあるなど、被災直後の状態のままなのかは不明である（図5-28）。

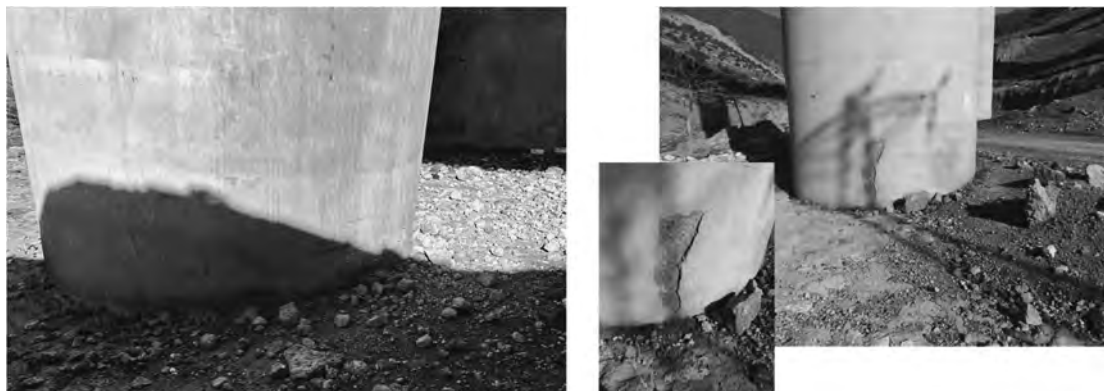
図5-34 観察された損傷の例

比較的橋脚高の高い、谷部の橋脚の基部に、表面コンクリートの軽微な剥離が見られた（図5-34）。

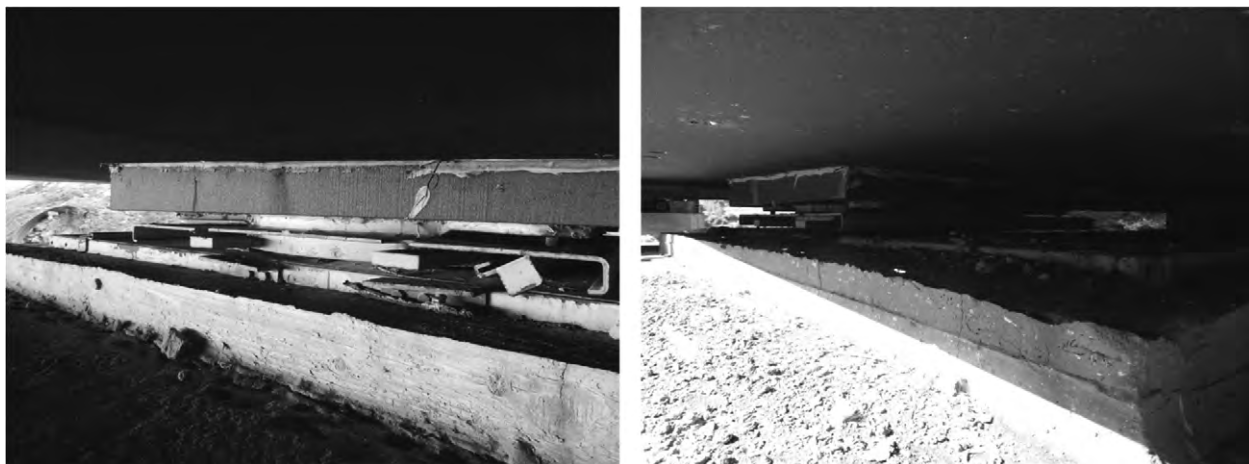
図 5－41 支承

図 5－41 に橋台部の支承を示す。支承の形式は定かではない。目視の範囲では、地震のときに変位が生じた痕跡は定かではなかった。

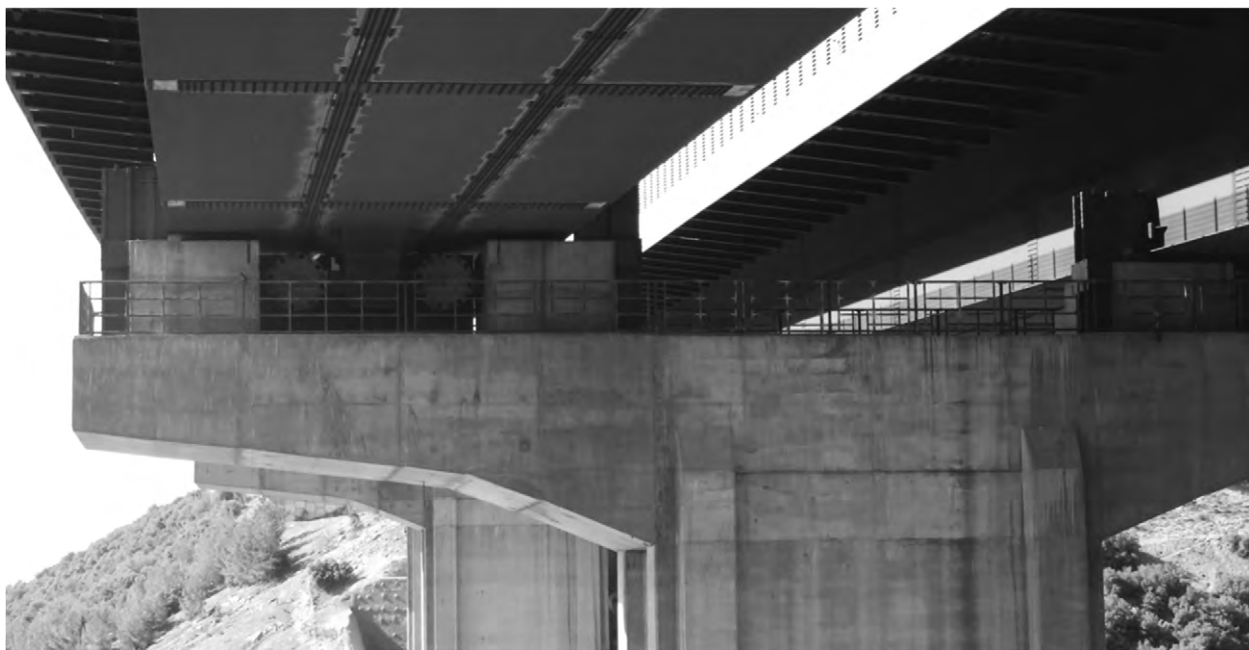
図 5－42 橋脚上の上下部接続部の構造

図 5－42 に示すように、橋脚上の支承周りの部材配置は、橋台部とは異なっている。コンクリートブロックがあるのは同じだが、円筒状の部材が桁下のコンクリートの間に配置されているように見える。加えて、桁を外側から挟み込むように変位制限の鋼材が下部構造に設置されている。橋軸直角方向の桁の移動に対して両者が共同して防ぐのか、いずれかが他方のバックアップであるのかなどは定かではない。

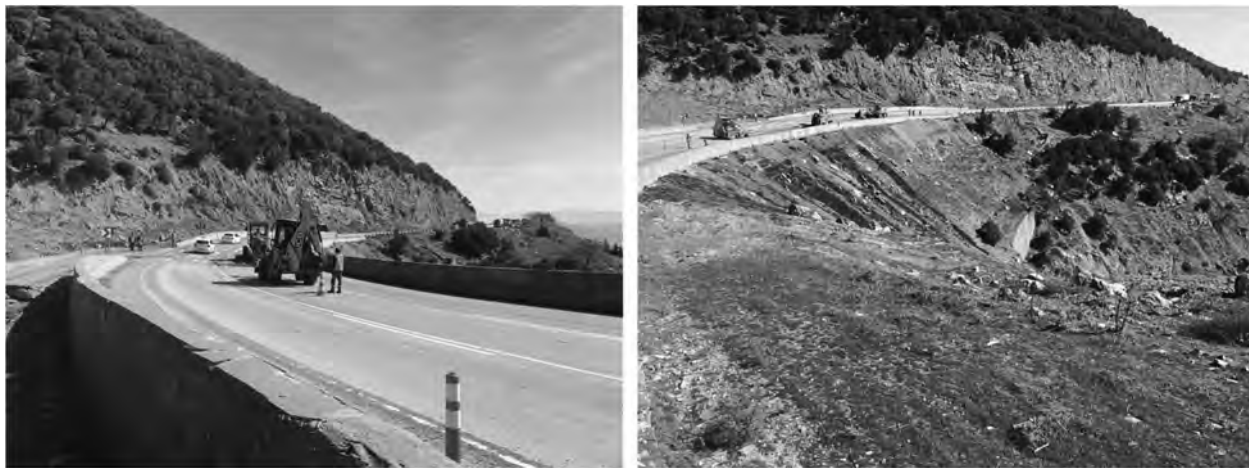
図 5－46 観察された損傷の例

橋脚位置と並行して走る国道 D400 号では、路面の修復が行われていた（図 5－46）。

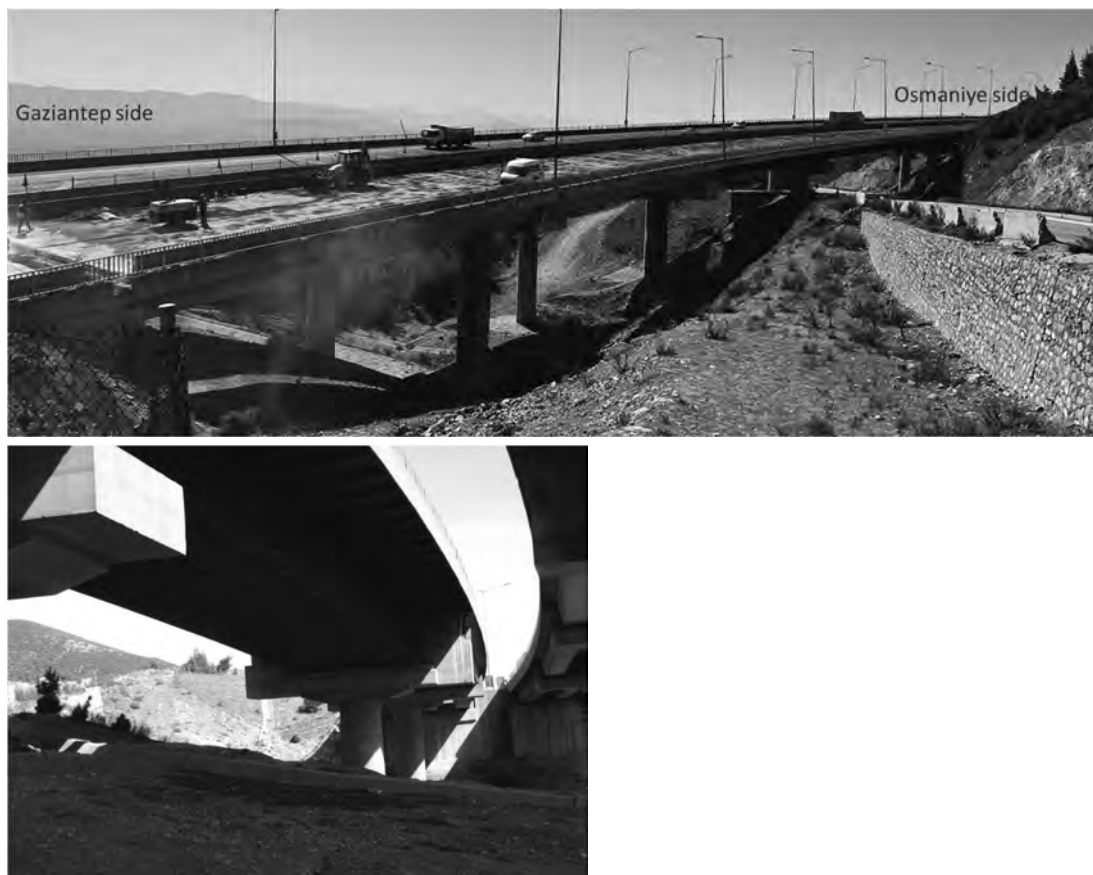
図 5－48 全景

図 5－48 に示すように、上下線分離された橋である。オスマニエ方面に向かう側は通行止めされ、ジョイント交換作業が進められている。ガジアンテップ方面に向かう側は対面 2 車線に切り替えられ、供用されている。上部構造は、鋼箱桁区間と PC Tub 桁区間からなる。鋼箱桁は連続橋、コンクリート PC Tub 桁区間は、桁は連続されていないものの床版はリンクスラブを介して連続化されていると考えられる。

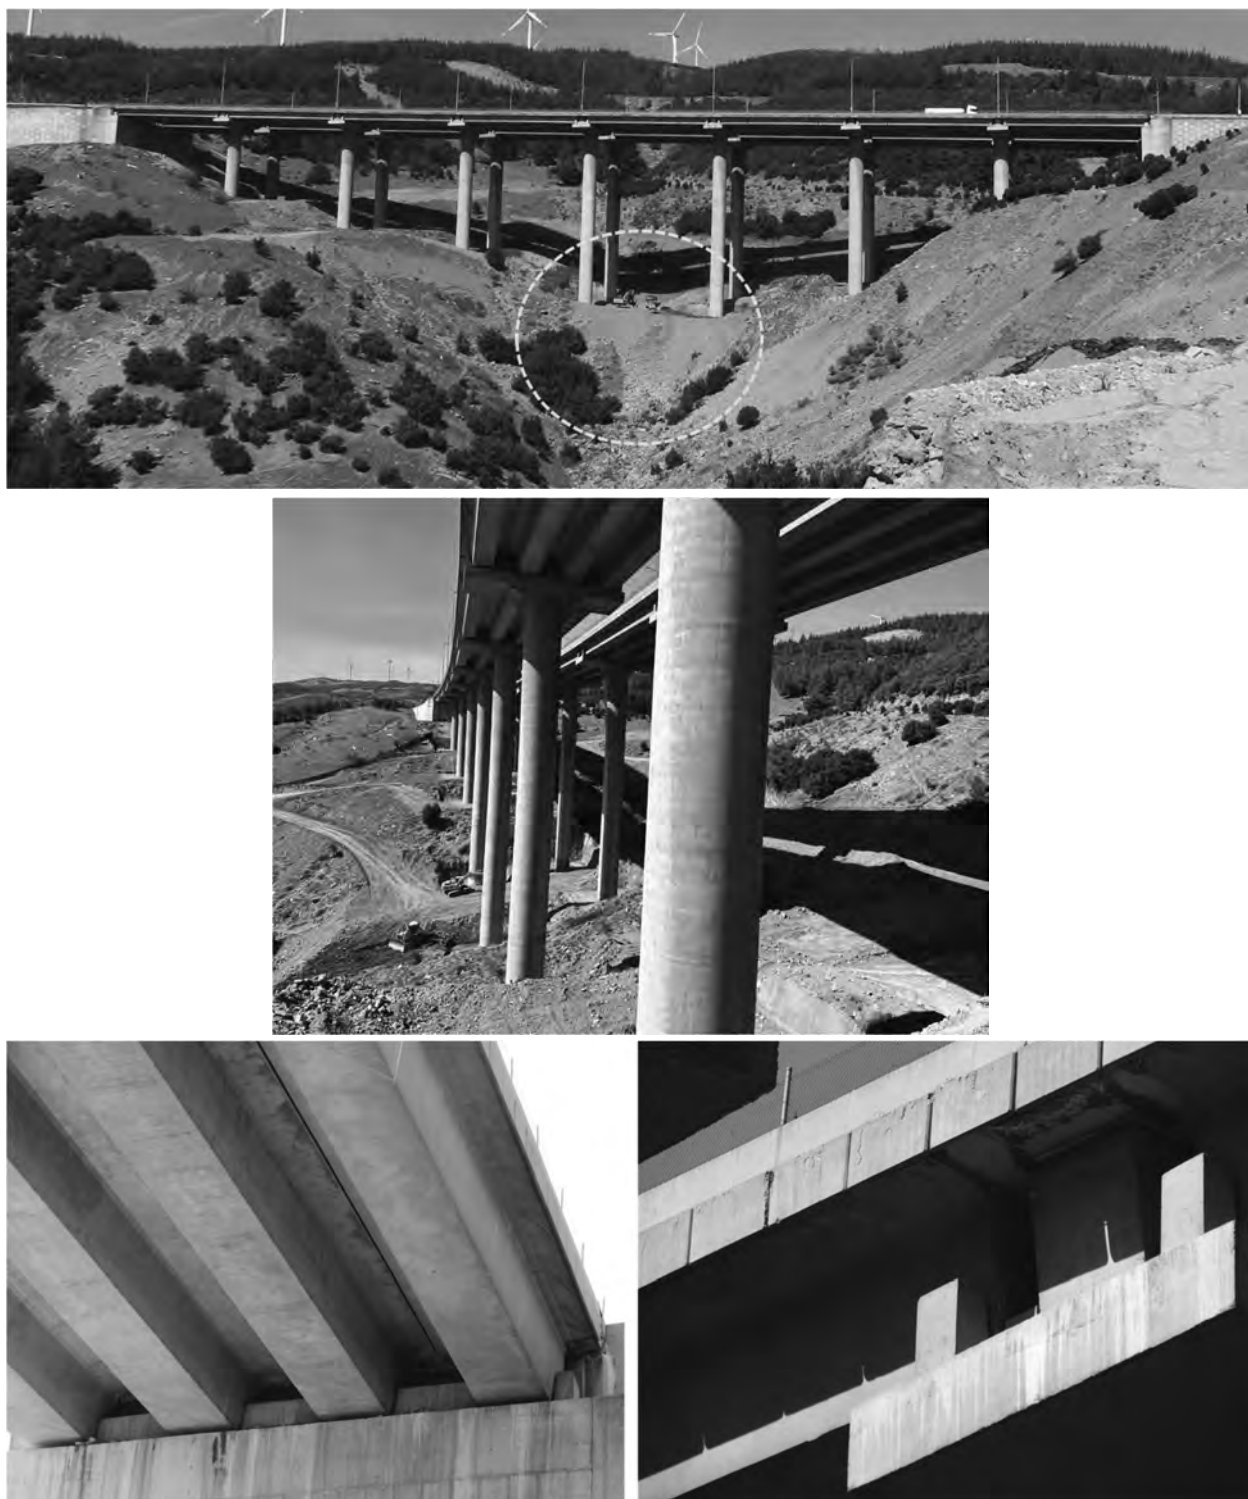
図5-55 全景

外観からは基本的に（1）バスピナール高架橋と同じ構造と思われる。谷部中央径間では土工事が行われている（図5-55）。

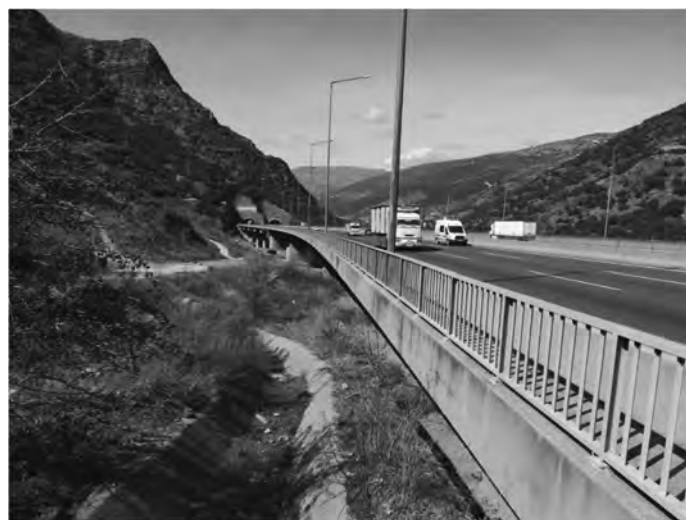
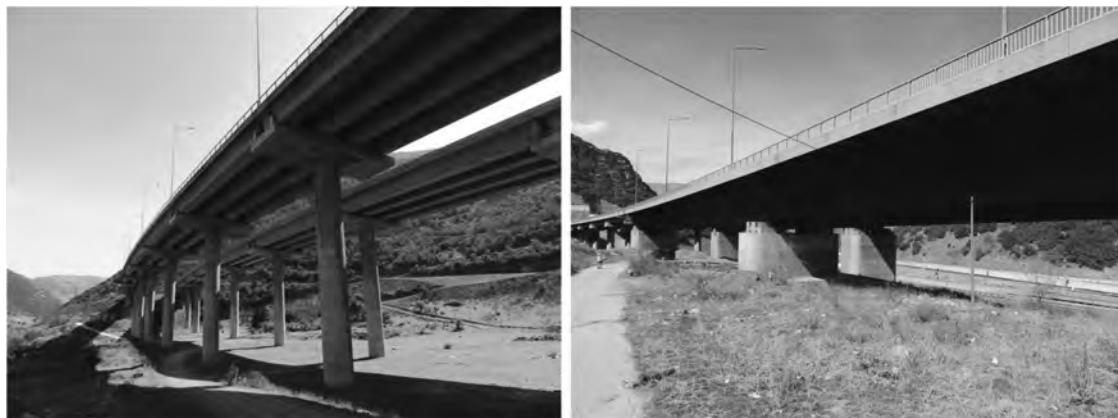
図 5－60 全景

図 5－60～図 5－61 に示すように、トンネルに隣接する高架橋である。鋼箱桁連続区間、及び、桁は連続化されていないが床版が連続化されていると考えられる PC Tub 桁区間を有する橋である。鋼箱桁には耐候性鋼が用いられていると考えられる。
