# トルコ共和国における地震被害に対する 国際緊急援助隊・専門家チーム 活動報告書

2024 年 4 月

独立行政法人国際協力機構  
国際緊急援助隊事務局

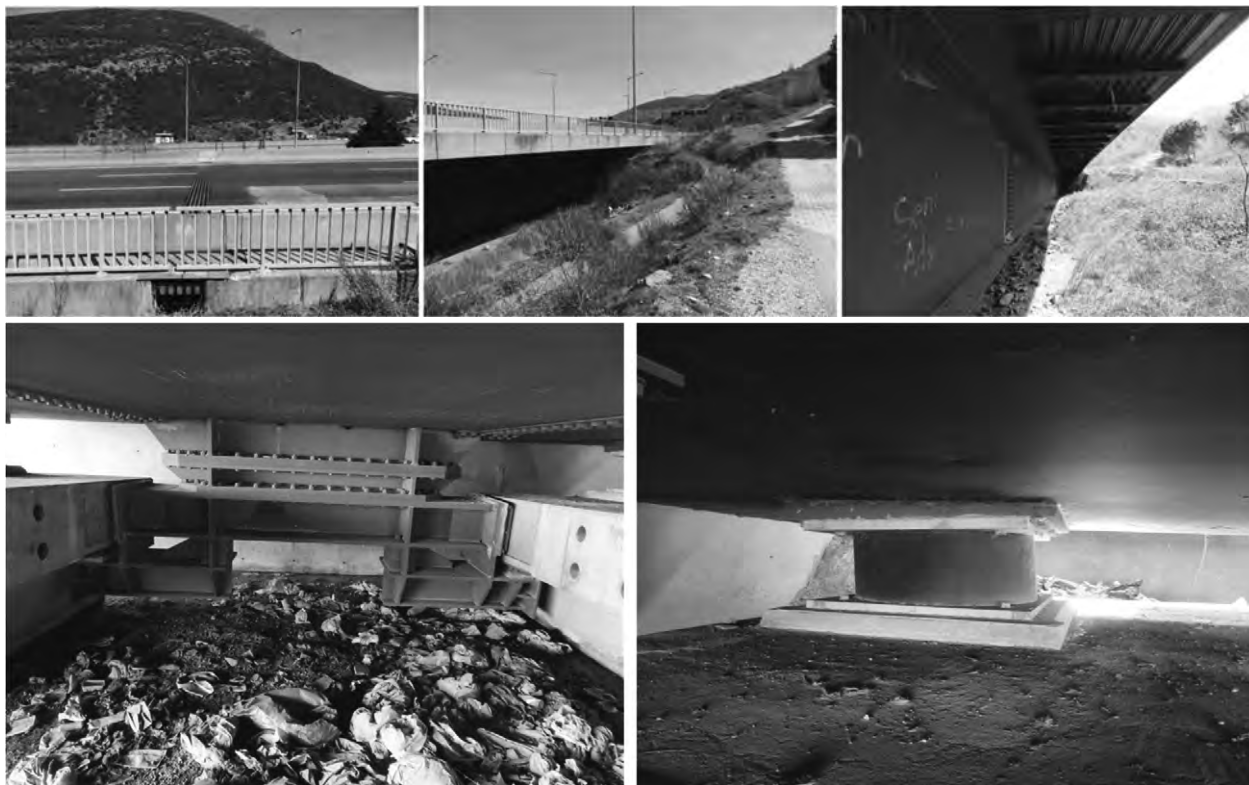
図5-62 観察された損傷の例

ガジアンテップ側橋台上部の橋面には特段の変状が見られなかった。桁下には横方向の変位制限の部材が配置されている。なお、南側の桁は地盤面からの距離が非常に近い（図5-62）。

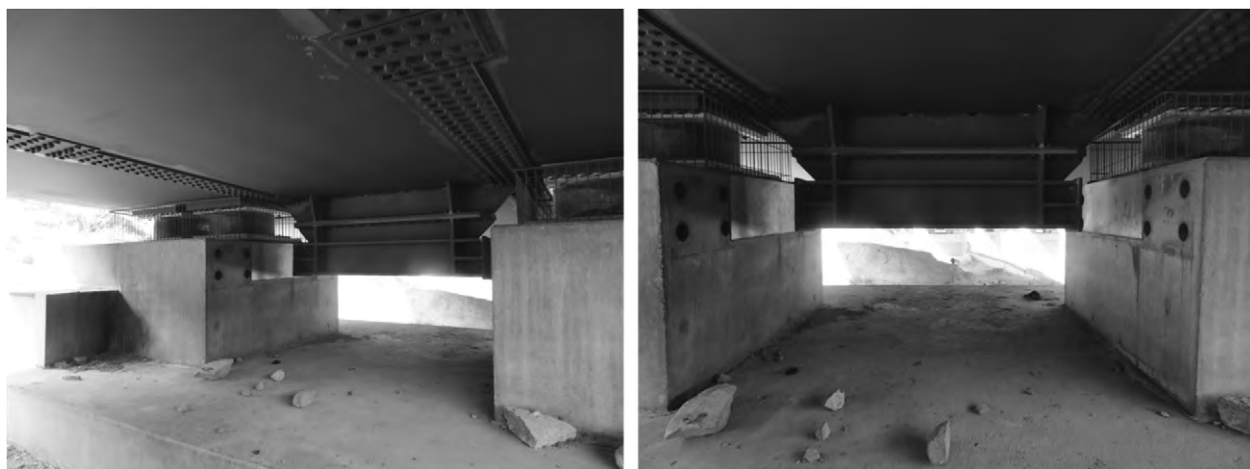
図 5－64 観察された損傷の例

橋台から 1 つ目の橋脚はほぼスラブのような形状である。支承の周りにはケージが取り付けられている。桁からの変位拘束の部材と支承台座が接触した痕跡は見られなかった（図 5－64）。

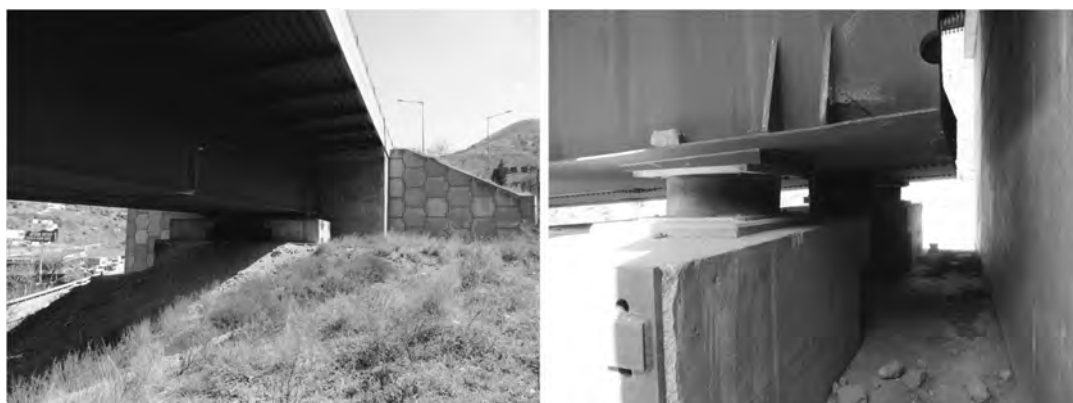
図 5－65 観察された損傷の例

国道に面した桁も同様の構造である。地盤面と桁の距離があるためか桁に顕著な腐食は見られなかった（図 5－65）。

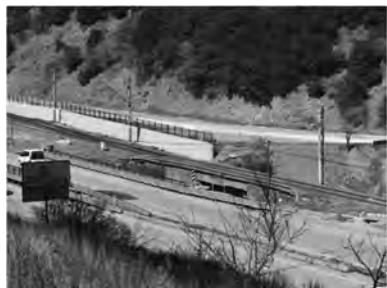
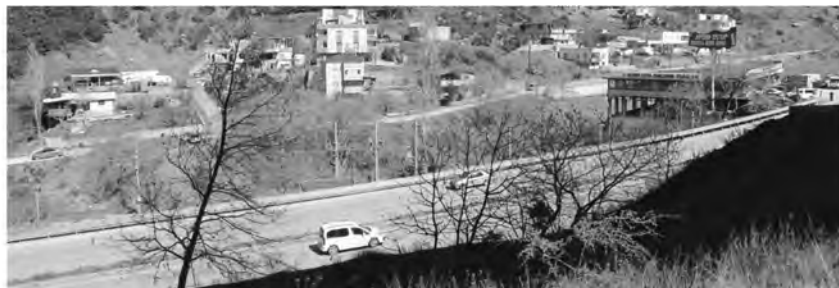
図5－69 周辺の状況

周辺の建物にも損傷が見られなかった。ヌルダーからは山を越えており、地震動の規模がそれほど大きくなかった可能性も考えられる（図5－69）。

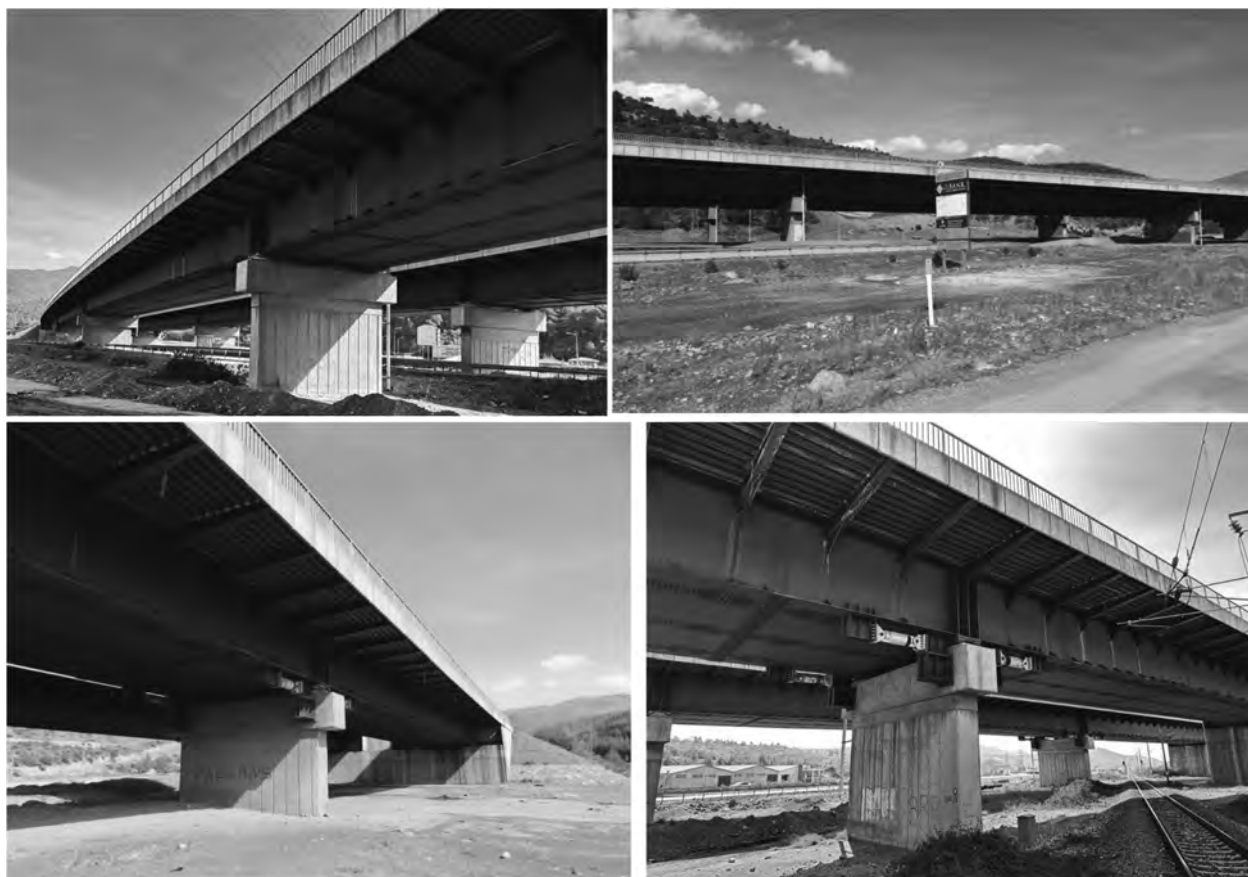
図 5－71 全景

水路、道路、鉄道を跨ぐ、連続の鋼箱桁橋である。ガジアンテップ側もオスマニエ側も、橋台から 1 つ目の橋脚位置で、桁と橋脚を結ぶダンパーが設置されている（図 5－71）。

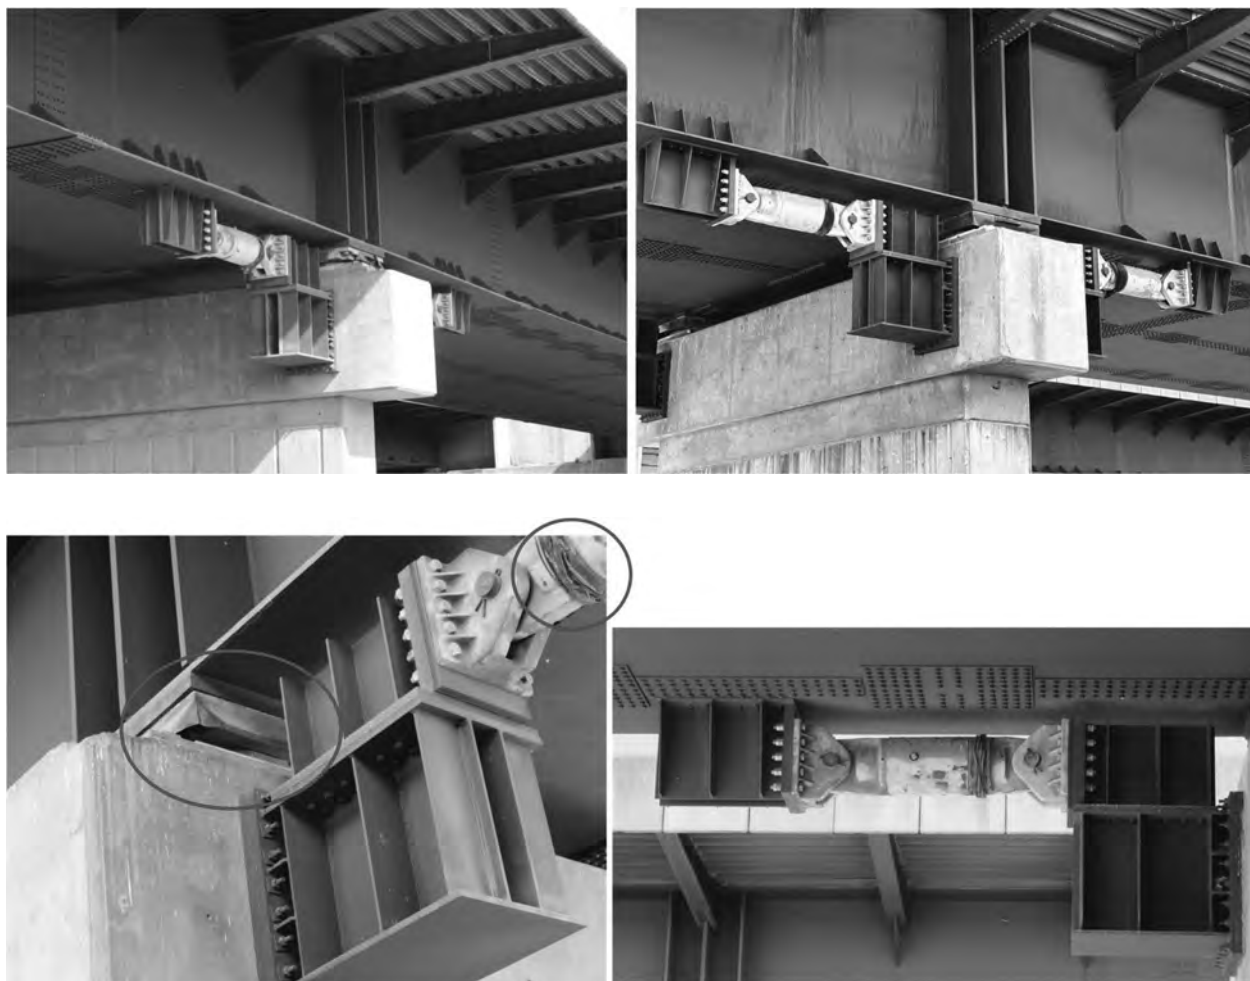
図5-72 ダンパー

ダンパーについては、例えば伸縮部を保護する蛇腹部分も含めて、動いた形跡は見つけられなかった（図5-72）。支承は、黒色のシートによるカバーが設置されているが、一部の支承ではカバーが損失しているものも見られた。

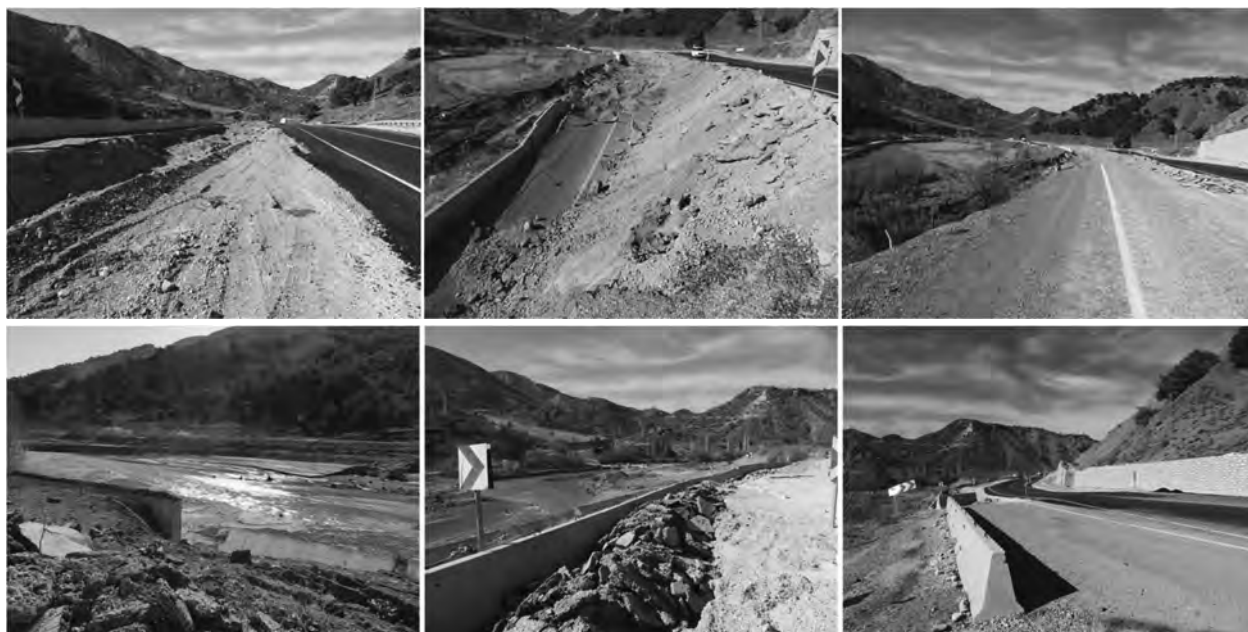
図5-76 観察された損傷の例

4車線の道路である。山側2車線が修復されて供用されている（図5-76）。

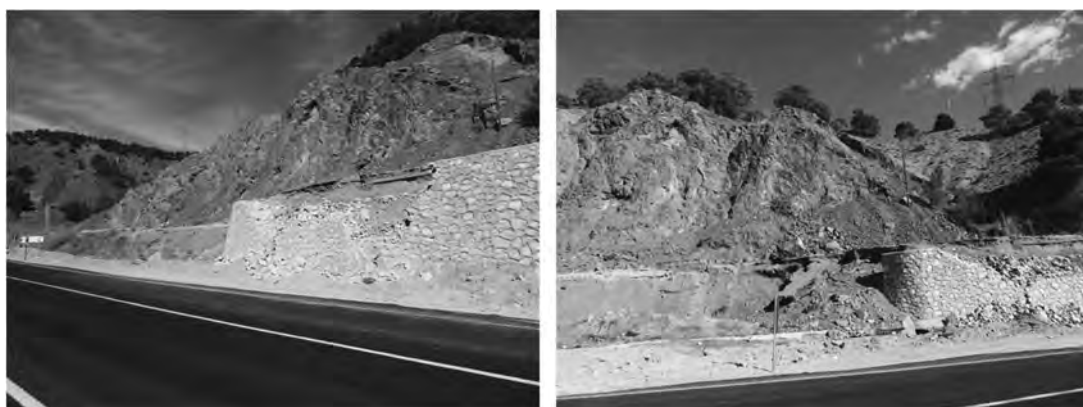
図5-77 観察された損傷の例

山側には旧道らしき道路も見えるが、崩落している（図5-77）。

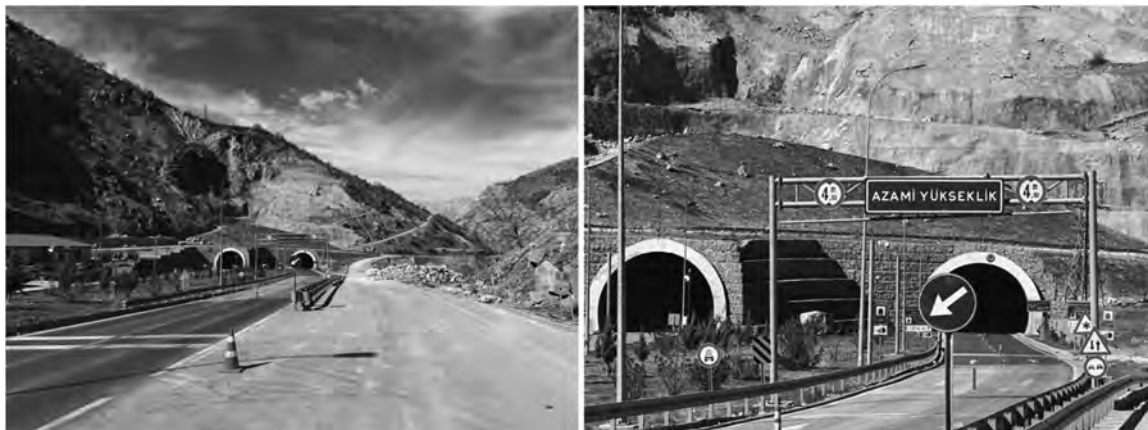
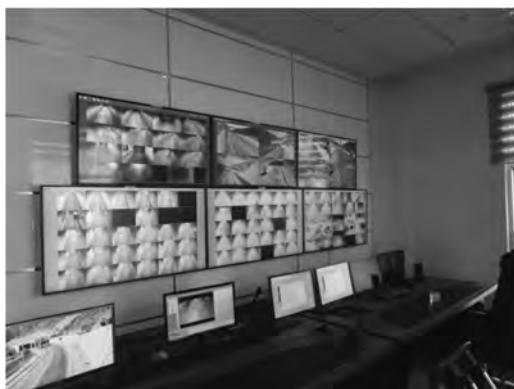
図5-80 全景

図5-80に示すように、北側トンネル（写真では左側のトンネル）については通行止めされており、南側トンネルを対面2車線として供用されている。トンネルの通行を管理する事務所が隣接されており、監視カメラの画像を用いた説明を受けた。

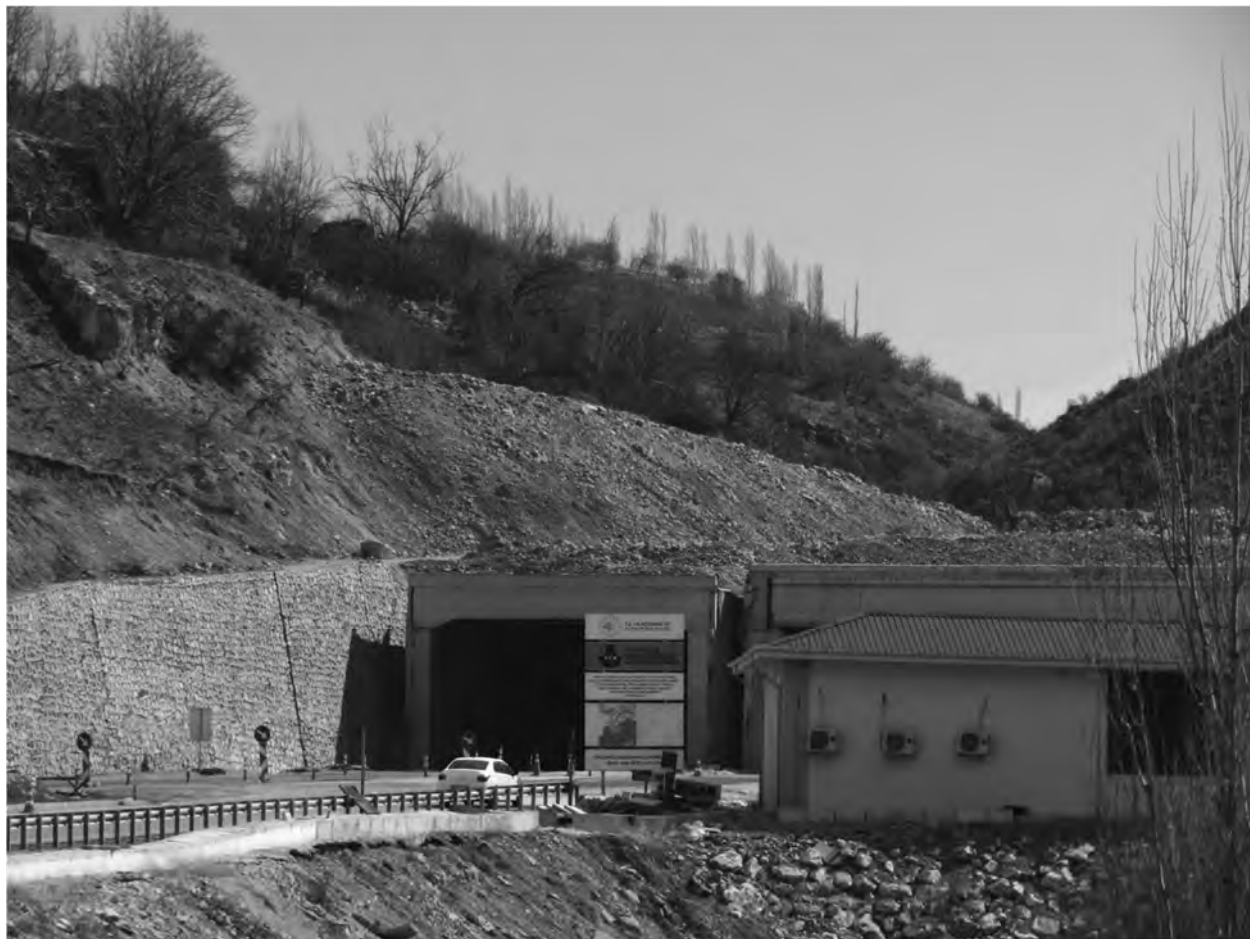
図5－83 エルゲネクトンネルに隣接するシェッド

隣接してシェッドの区間がある。車内から走行しながら観察した範囲では、特段の損傷は見られなかった（図5－83）。

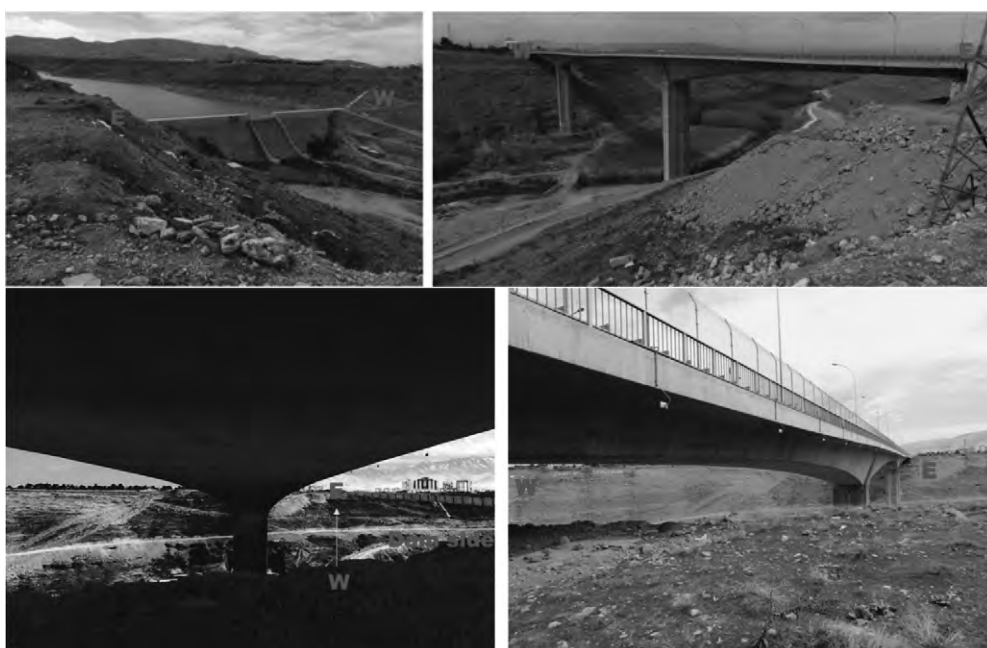
図 5－85 全景

イエシバディ (Yeşilvadi) (ベイレルデレシ) ダム下流に位置するコンクリート箱桁橋である (図 5－85)。

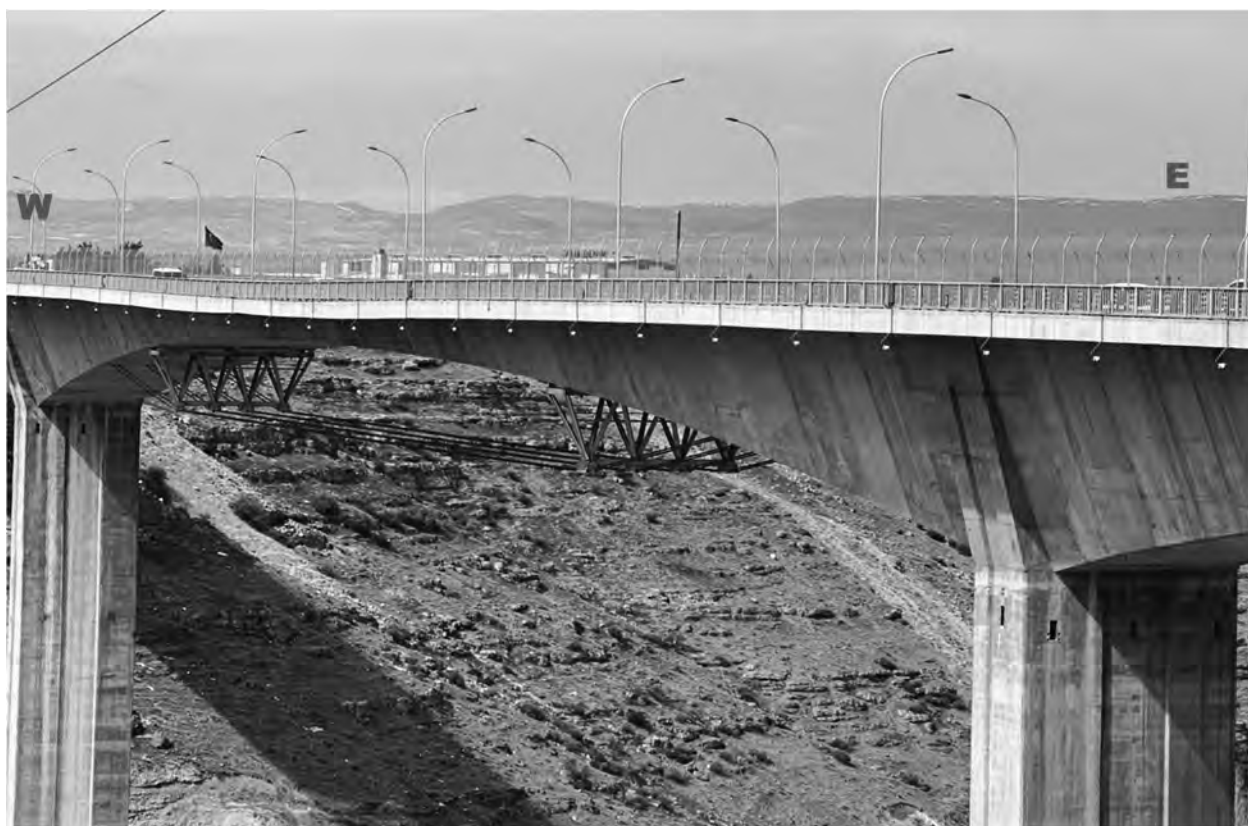
図 5－86 全景

中央径間の中間部で桁が下がっている。外ケーブルでプレストレスが導入されている（図 5－86）。

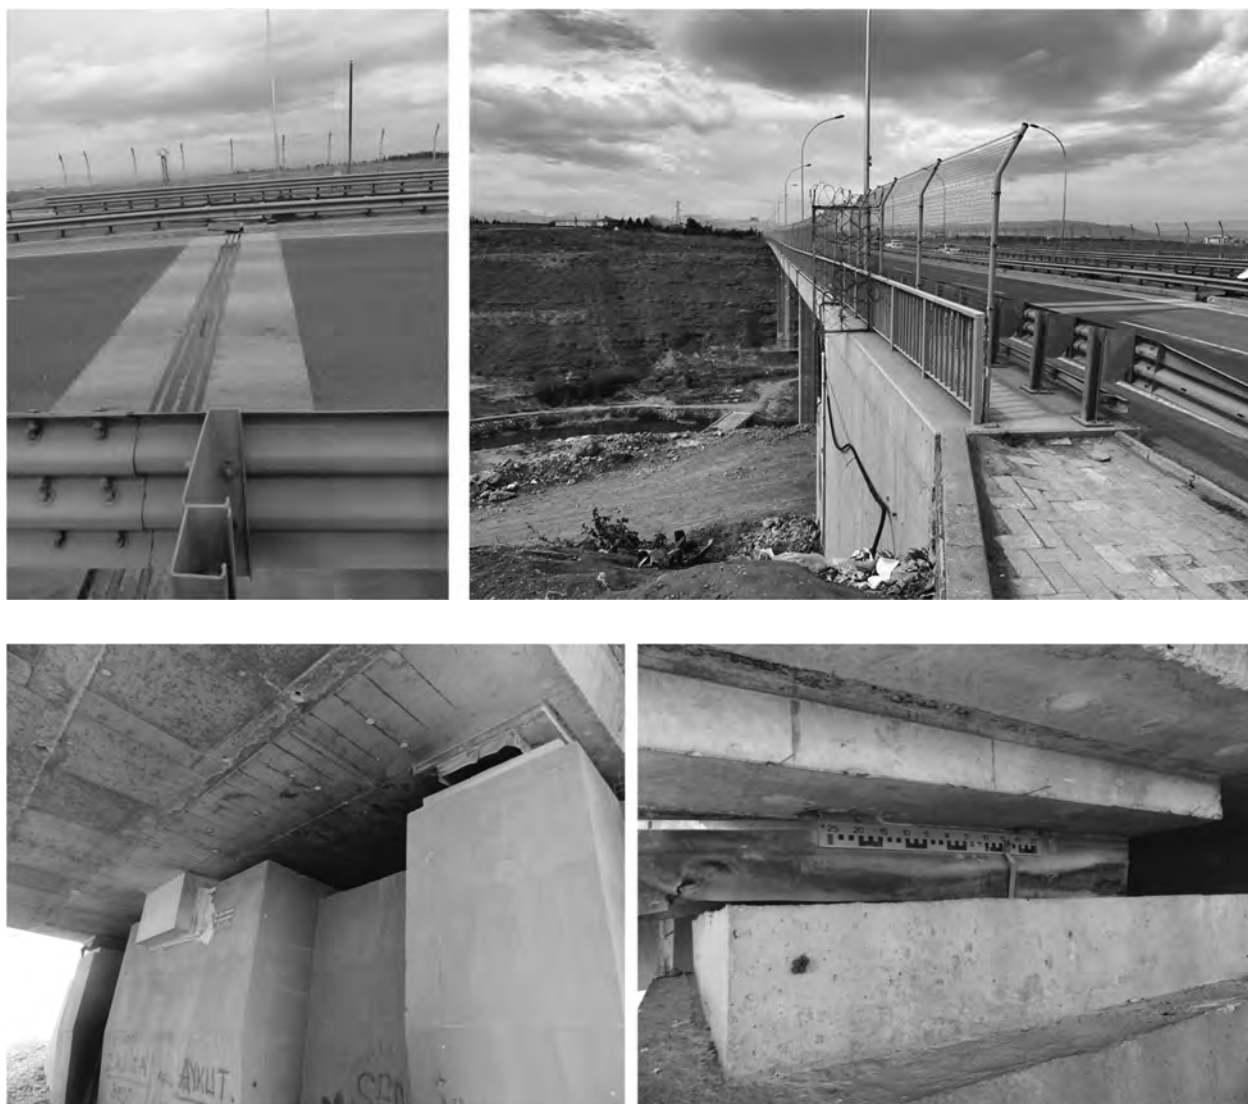
図5－87 観察された損傷の例

顕著な変状は見られない。支承を取り巻くようにゴムのカバーが設置されている。支承のカバーの位置からすれば桁が前方に移動しているとも考えられるが、定かではない（図5－87）。

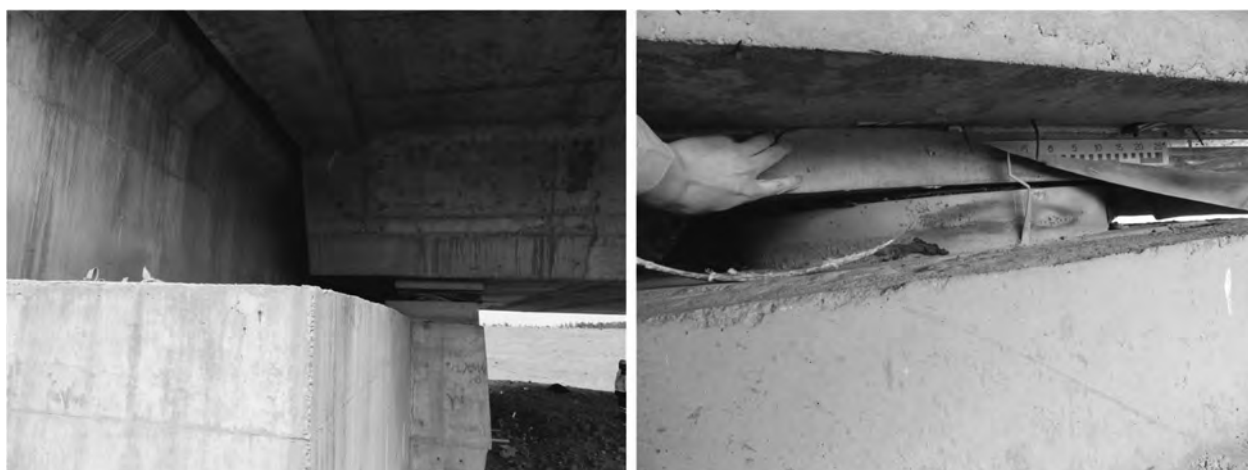
図5-90 支承部

支承を観察しようとしたが、ビニルカバーと金属製のカバーが設置されており、確認できなかった（図5-90）。

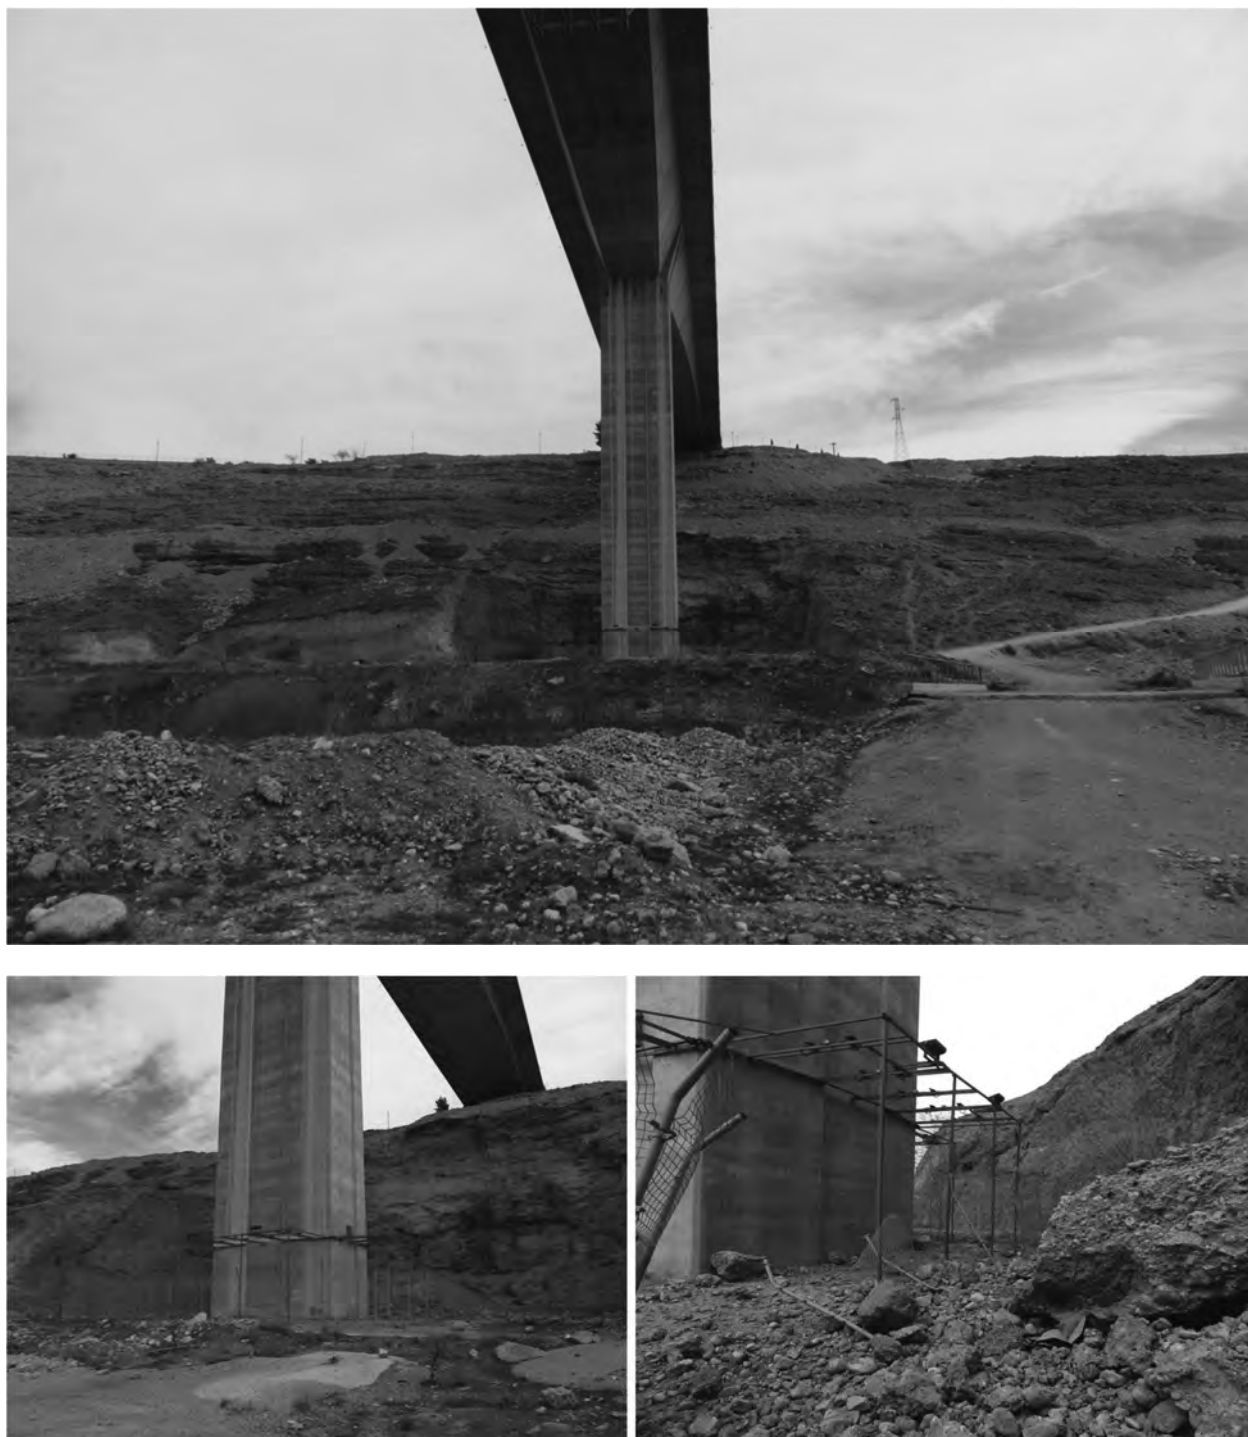
図5-91 橋脚周りへの落石

東側橋脚の背後は斜面になっており、落石が橋脚にまで達している（図5-91）。一方で、橋脚には何らかのフレームが固定されているがフレームは形状を保っている。橋脚には特段の変状が見られなかった（図5-92）。

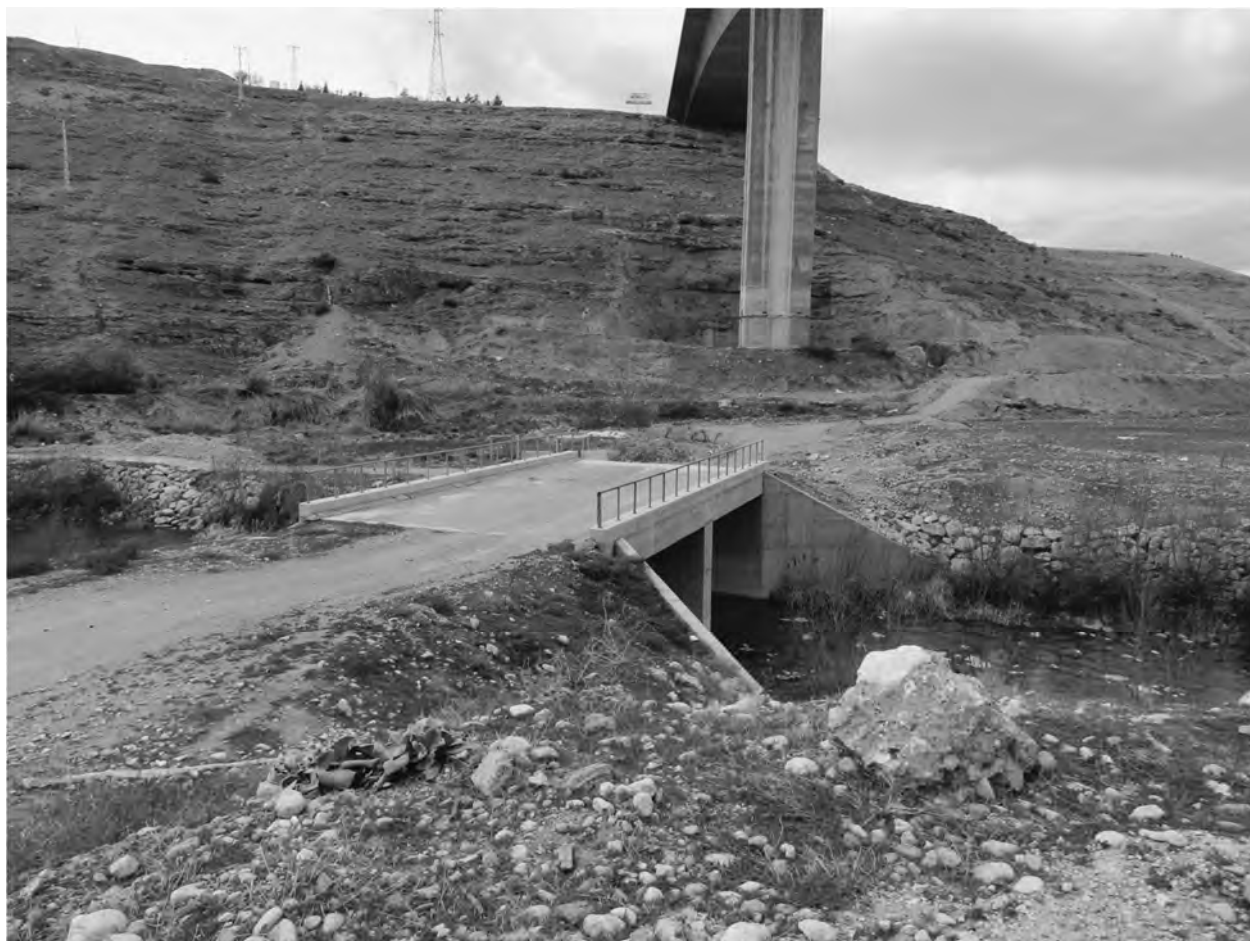
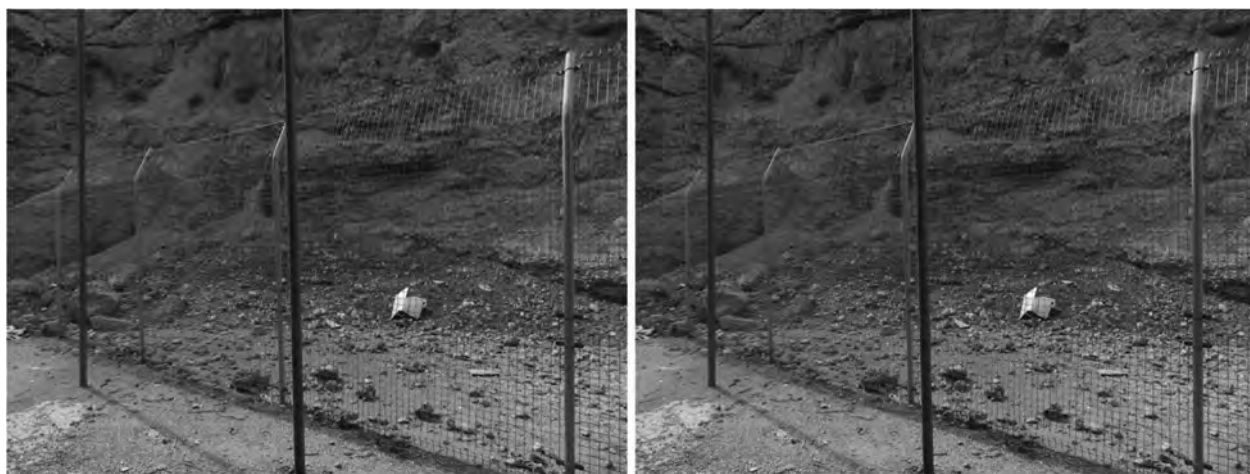
図5-93 橋脚周りへの落石

西側橋脚周辺には落石が見られるが比較的小さい石であり、フェンスの手前までしか到達していない（図5-93）。橋脚も観察した範囲では地震によるものと思われる損傷は見られなかった（図5-94）。

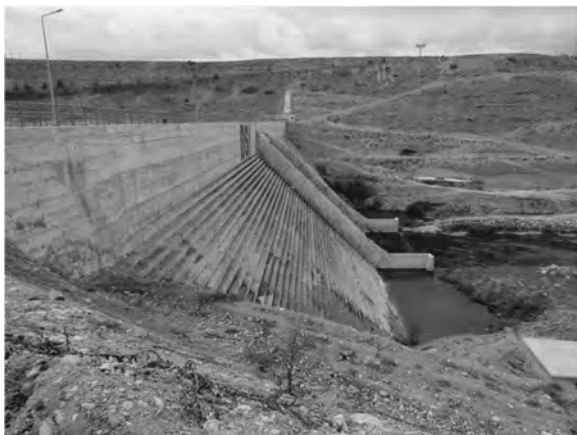
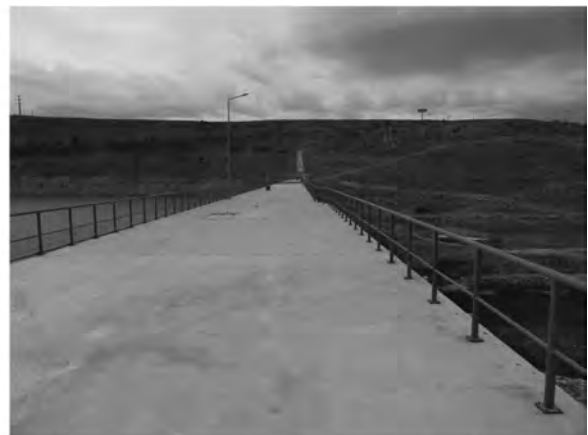
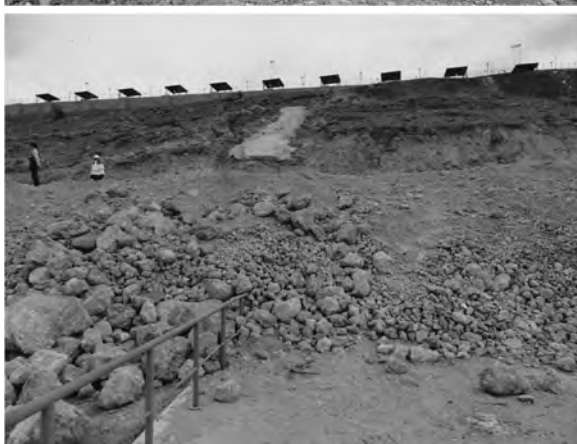
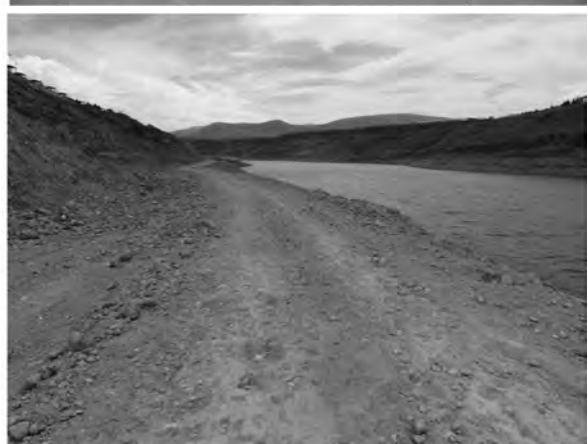
図 5 - 95 ダム及び周辺地盤

ダムに、ひびわれ、漏水等の変状は見られなかった（図 5 - 95）。

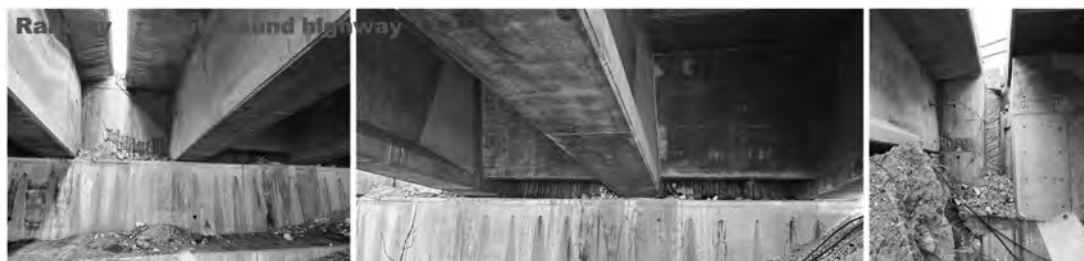
図 5－102 観察された損傷の例

旧橋では、橋台パラペットに大きなひび割れが生じ、また、前面コンクリートが橋軸直角方向の広い範囲で脱落している。コンクリート桁がパラペットに衝突したことが原因と考えられる。また、橋台に設置されたせん断キーは、道路桁が衝突し、破壊している（図 5－102）。

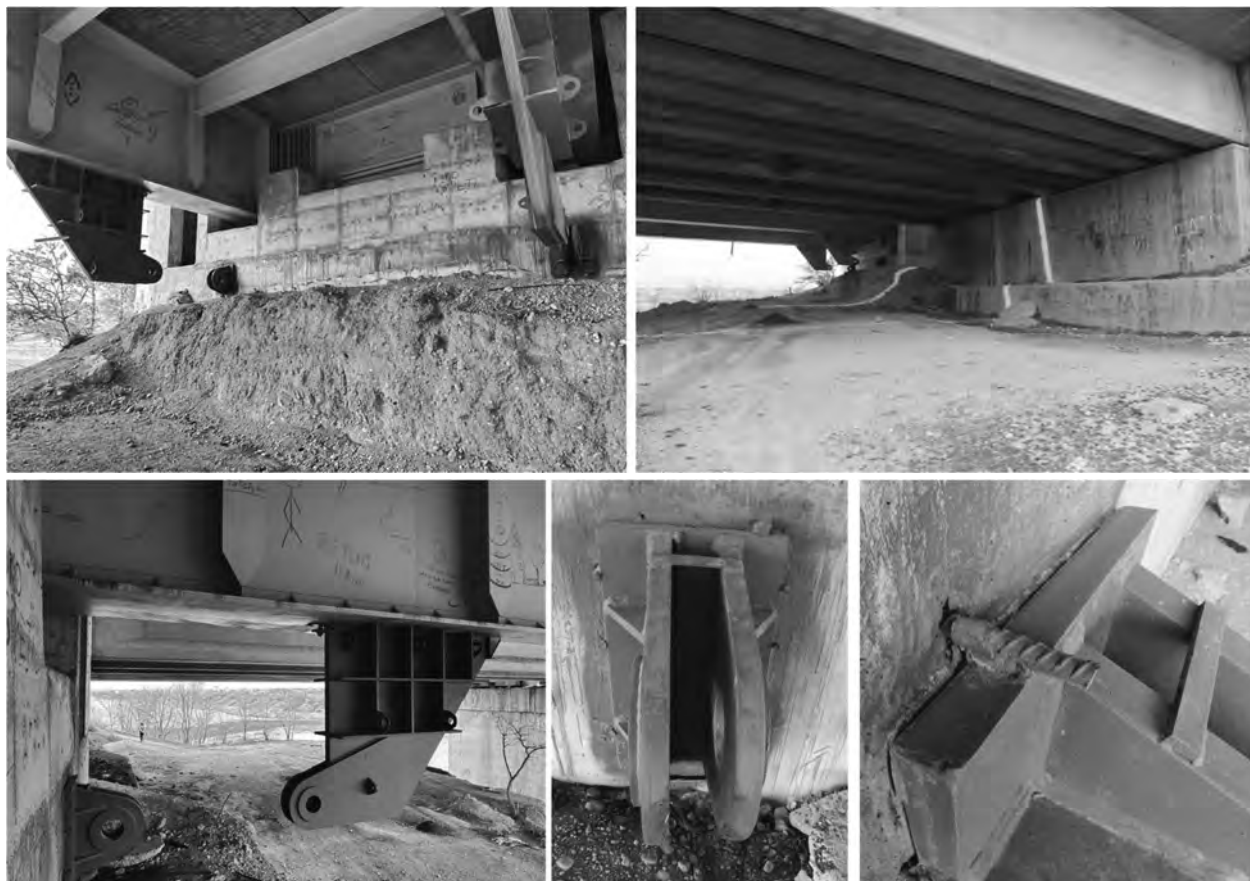
図 5－107 北側橋台前面に設置された治具

新橋においては、落橋防止構造を取り付けるためと思われる治具が桁、及び、橋台にそれぞれ設置されていたが、治具だけであり、治具どうしを結ぶ構造は設置されていなかった。橋台には特に損傷が見られなかった（図 5－107）。

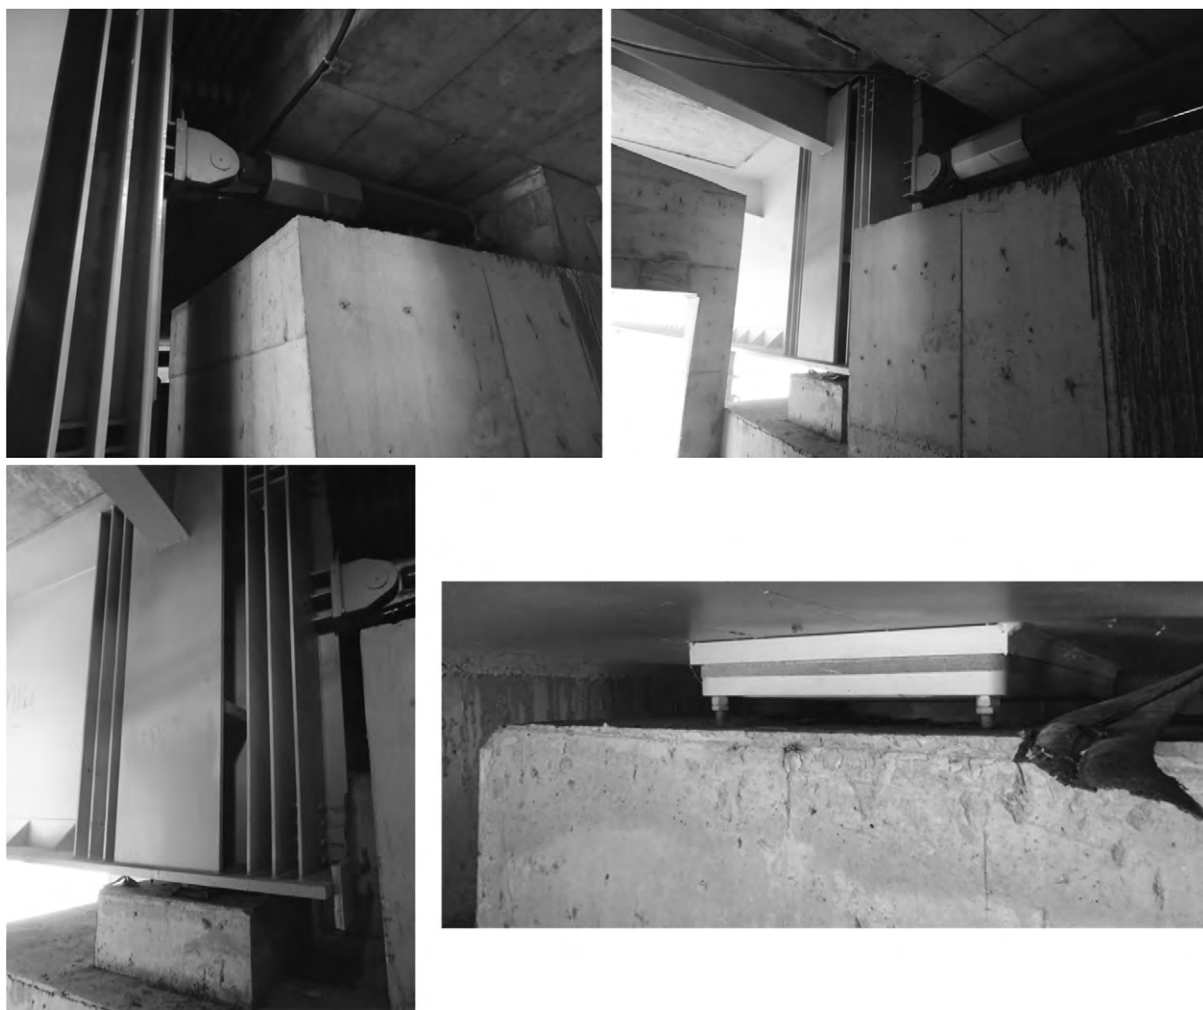
図5-108 北側橋台部のダンパーと支承

北側でも、それぞれの鋼桁と橋台の間にダンパーが設置されていた。また、支承も観察したが、地震時に動作したとおぼしき痕跡は見られなかった（図5-108）。

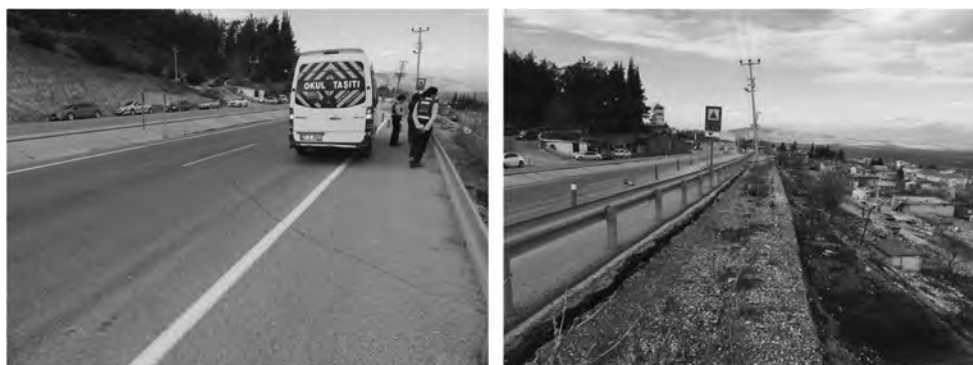
図 5-116 路面の変状

路肩が規制されている。擁壁が前面に動いた形跡が見られ、路面にひび割れが入っている (図 5-116)。

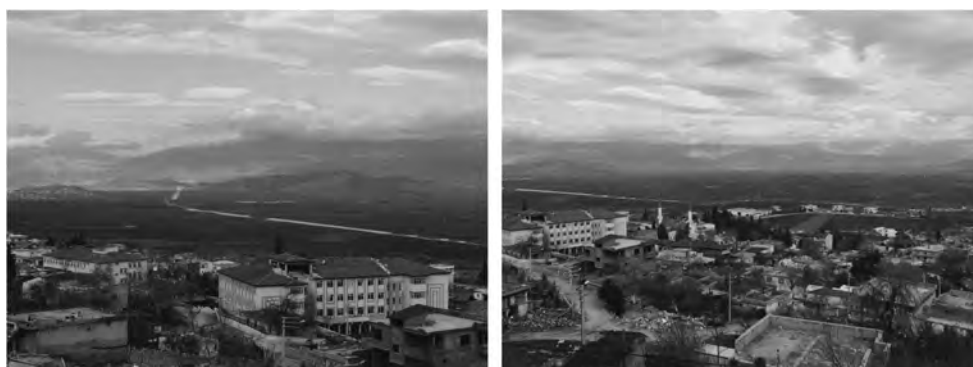
図 5-117 周辺の建物

建物も多く壊れている。遠方で写真を撮るものは、建設中の道路と思われる (図 5-117)。

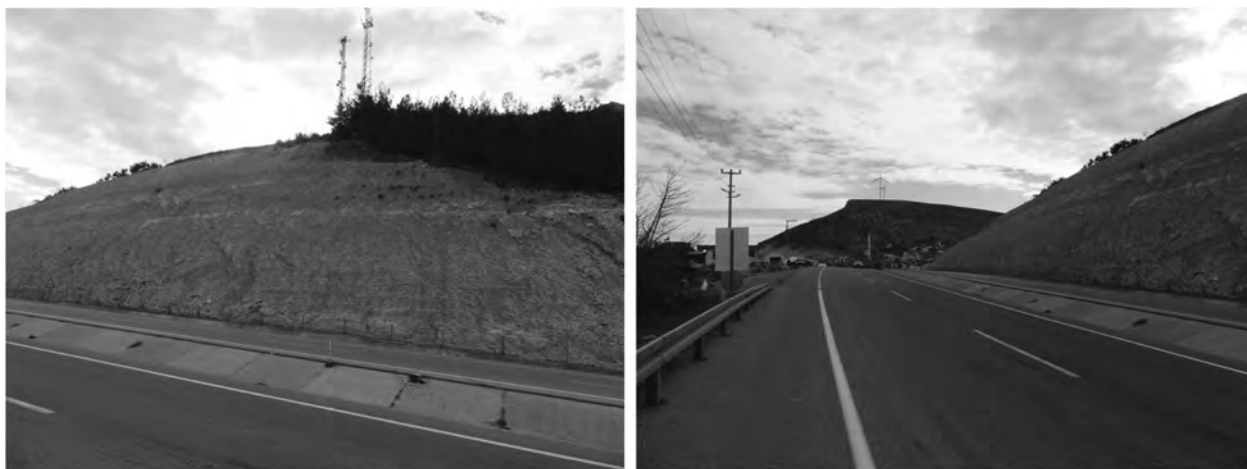
図 5－118 周辺の切土

切土の例を示す。表面の保護はされていない（図 5－118）。
