**RÉPUBLIQUE DE DJIBOUTI**  
**AGENCE DJIBOUTIENNE DES ROUTES (ADR)**

**CONSEILLER**  
**EN AMÉLIORATION DES CAPACITÉS**  
**D'INSPECTION ET DE MAINTENANCE**  
**DES ROUTES À DJIBOUTI**

**RAPPORT DÉFINITIF**

**YACHIYO ENGINEERING CO., LTD.**

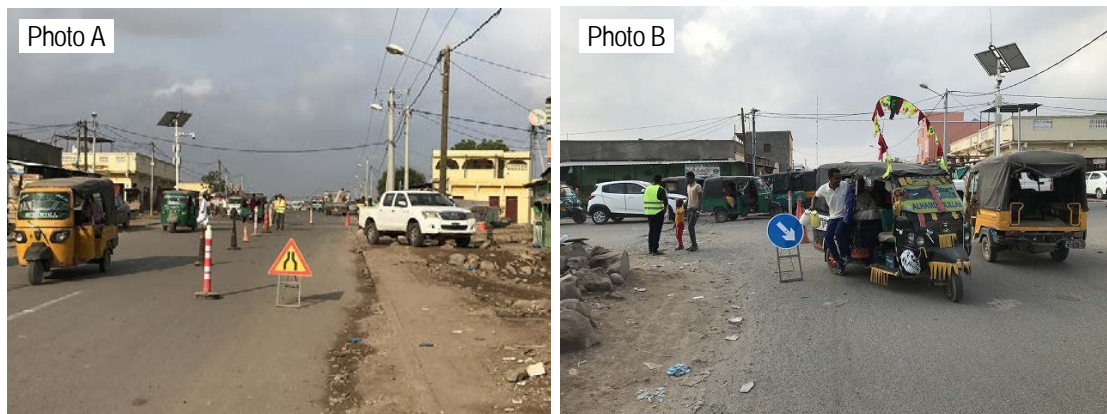
Lors de l'entrée en vigueur de la régulation du trafic

Situation pendant la régulation du trafic

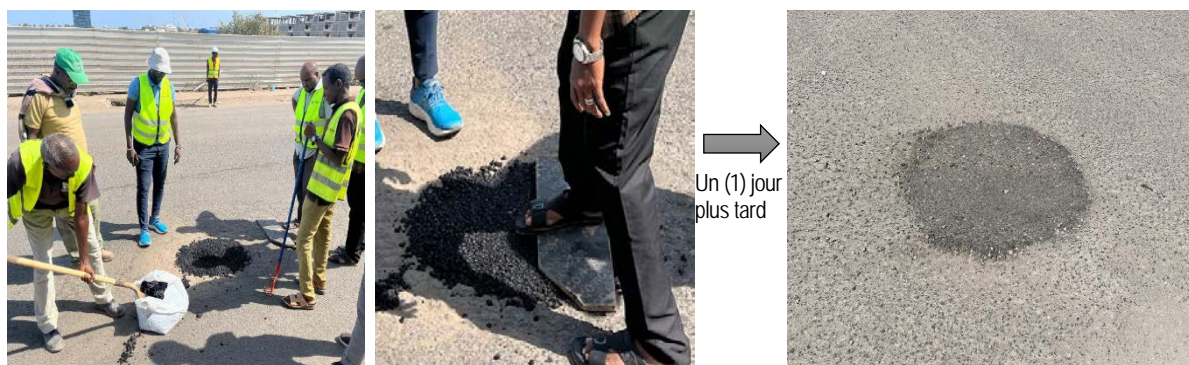
Colmatage des nids-de-poule

Il s'agit d'un procédé visant à assurer l'étanchéité en introduisant dans les fissures un asphalte à faible viscosité à température ambiante, comme une émulsion bitumineuse ou du bitume fluidifié. L'utilisation de matériaux pouvant être injectés à température ambiante élimine la nécessité d'équipements tels que des chauffages, permettant ainsi à toute personne d'effectuer le travail et d'optimiser l'efficacité.

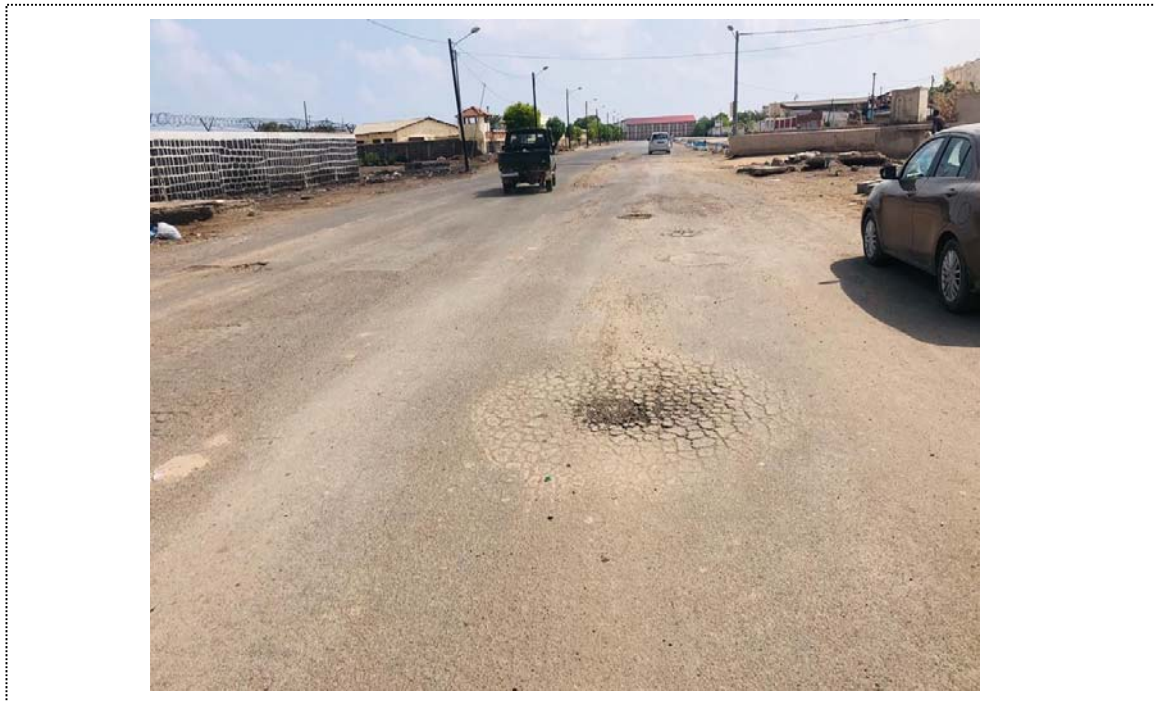
## Photo Before Repair Work

<b>Target site</b>	<b>ID of damage</b>		<b>Road Category</b>	
	<u>21007</u> <u>21008</u>		<u>2</u>	
<b>Condition site</b>	<b>Type of damage</b>		<b>Cause of damage</b>	
	<input checked="" type="checkbox"/> Pothole : <u>2</u> <input type="checkbox"/> longitudinal cracks <input type="checkbox"/> Alligator crack		<input checked="" type="checkbox"/> water stagnation <input checked="" type="checkbox"/> aged deterioration	
		<b>Total repair area</b>		
		<u>45.0m<sup>2</sup></u>		
<b>Repair Method &amp; Pavement Thickness</b>	Patching with asphalt thickness 5 cm			
<b>Material &amp; Quantity</b>	Hot mix		Gravel	Primer (1.2L/m <sup>2</sup> )
	<u>2.25 m<sup>3</sup></u>		No need	<u>54 L</u>
<b>Traffic Control</b>	Put up signs indicating work in progress on either side of the road, 50 m from the site, and placed two people next to each sign to manage traffic.			
<b>Equipment</b>	<input type="checkbox"/> Two truck, pickaxe, <input checked="" type="checkbox"/> Shovel, brush, <input checked="" type="checkbox"/> Wheelbarrow, <input type="checkbox"/> Manual compactor, <input type="checkbox"/> Vibrating soil compactor, <input type="checkbox"/> Two signposts and five cones

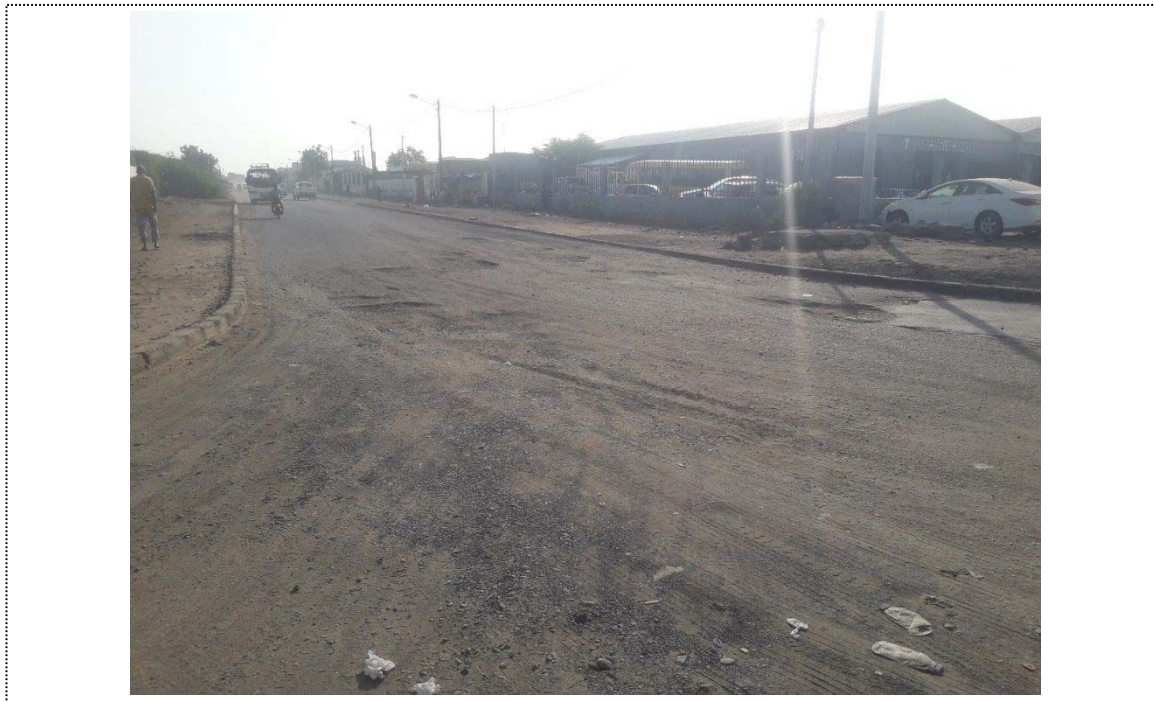
### 1.2. Photo Before Repair Work

<b>Target site</b>	ID of damage		Road Category	
	—		<u>238</u>	
<b>Condition site</b>	Type of Damage		Cause of Damage	
	<input type="checkbox"/> Potholes <input type="checkbox"/> Alligator cracks		<input checked="" type="checkbox"/> water stagnation <input checked="" type="checkbox"/> aged deterioration	
		Total repair area		
		<u>273.75</u> m <sup>2</sup>		
<b>Repair Method &amp; Pavement Thickness</b>		Overlay and Patching with asphalt thickness 5 cm		
<b>Material &amp; Quantity For two sites</b>		Hot mix	Gravel	Primer
		<u>13.65</u> m <sup>3</sup>	No need	<u>328.5</u> L
<b>Traffic Control</b>		Put up signs indicating work in progress on either side of the road, 50 m from the site, and placed two people next to each sign to manage traffic.		
<b>Equipment</b>		<input type="checkbox"/> Pickaxe <input type="checkbox"/> Shovel <input type="checkbox"/> Wheelbarrow <input type="checkbox"/> broom <input type="checkbox"/> Floor saw	<input type="checkbox"/> Grader <input type="checkbox"/> Plate compactor <input type="checkbox"/> Compactor <input type="checkbox"/> Bitumen Distributor <input type="checkbox"/> Asphalt finisher	<input type="checkbox"/> Signposts <input type="checkbox"/> Cones <input type="checkbox"/> Trucks <input type="checkbox"/> Loader <input type="checkbox"/> Porte-char

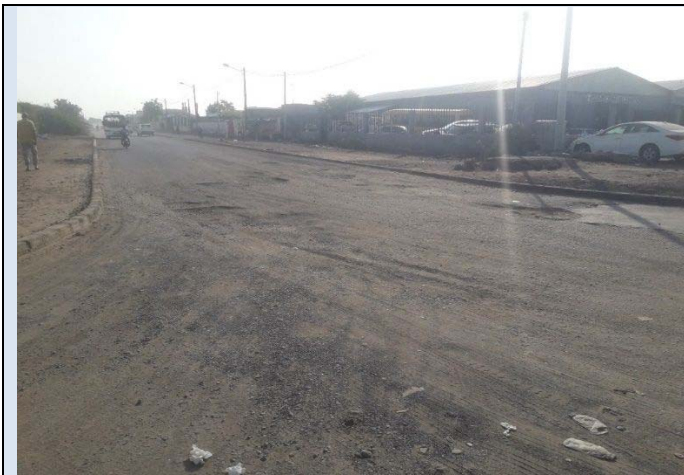
Before working

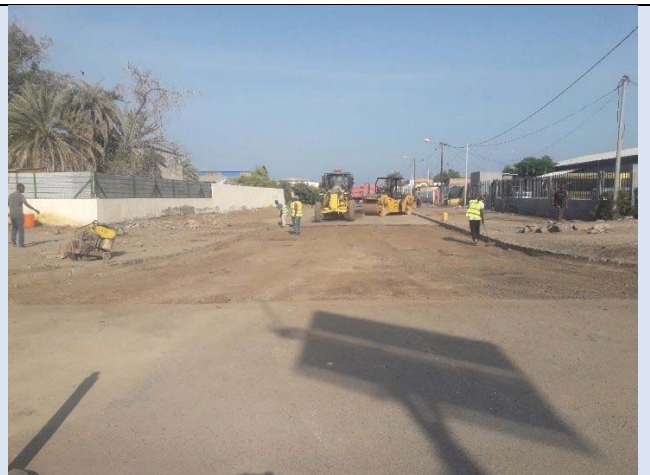
After removal existing pavement

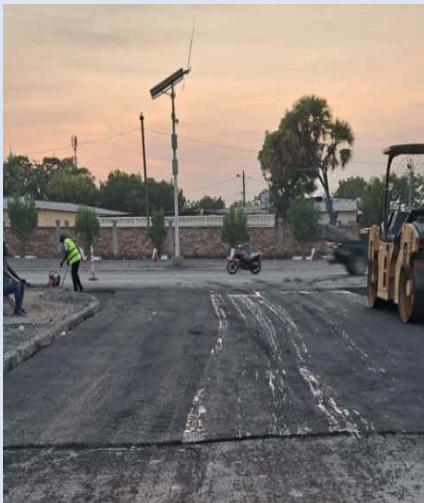
During paving

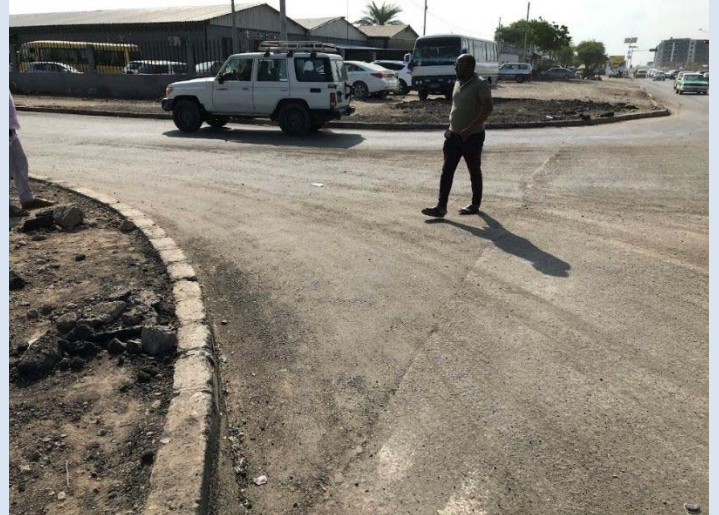
After the working

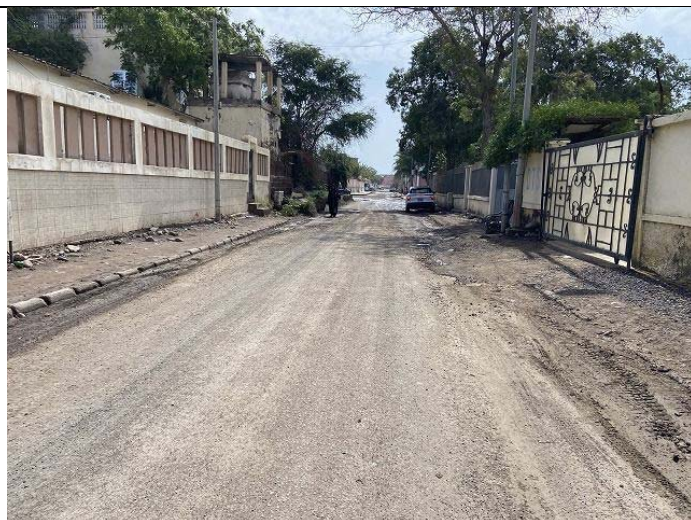
From beginning point

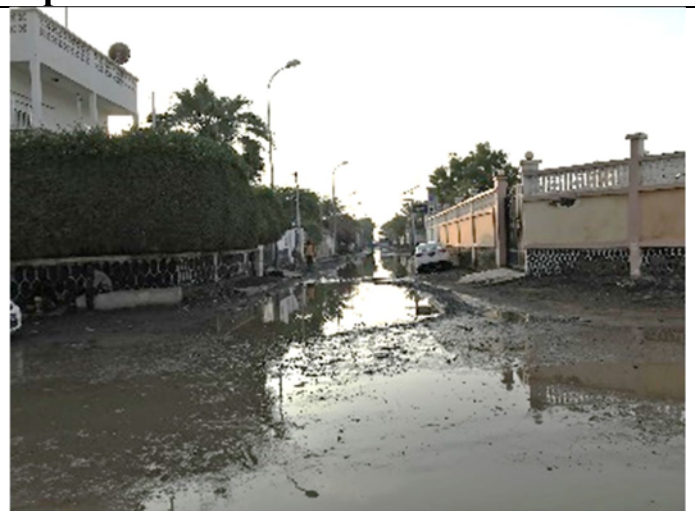
From end point
