フィリピン国
「広域防災システム整備計画」
フォローアップ協力
調査報告書

2024年3月

独立行政法人
国際協力機構（JICA）

株式会社 オリエンタルコンサルタンツグローバル
パシフィックコンサルタンツ株式会社

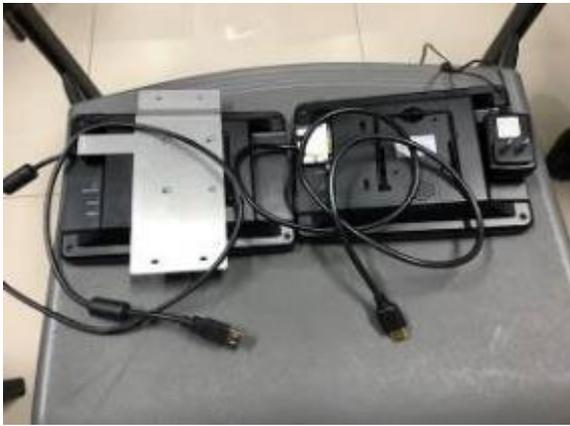
2022 年 2 月 3 日から PHIVOLCS 本部 2 階大会議室にて、240 セットの IT 震度計の改修作業を進めるも、IT 震度計本体表示に使用するモニタが、既設の USB による接続では PHIVOLCS 本部から遠隔による操作ができないことが判明し、取り換える方策を検討した。本邦から HDMI 形式のモニタを 1 台取り寄せ、IT 震度計の遠隔操作が正常に行えることを確認した。HDMI 形式のモニタは本邦より調達することとなったが、IT 震度計の設置作業の進行を中断させないため、PHIVOLCS が独自案件で IT 震度計の設置を予定していた機材から、モニタ 40 台を本件に流用し、作業を進めた。地震計センターは、240 個中 20 個が作動しなかったため、サンプルとして 3 個本邦に持ち帰り、故障原因を調査することにした。(調査結果は 2.4.3 参照)

9. IT 震度計モニター (左 USB,右 HDMI)
(マニラ PHIVOLCS 本部)

PHIVOLCS より、遠隔操作で IT 震度計をモニタリング・メンテナンスするためには既存の USB モニタでは対応していないため、8 インチ型の HDMI モニタに変更して欲しいとの強い要望を受け、8 インチ型の HDMI モニタを調達することとした。HDMI モニタは既存製品と同じ製造業者であるセンチュリー社の製品を調達した。

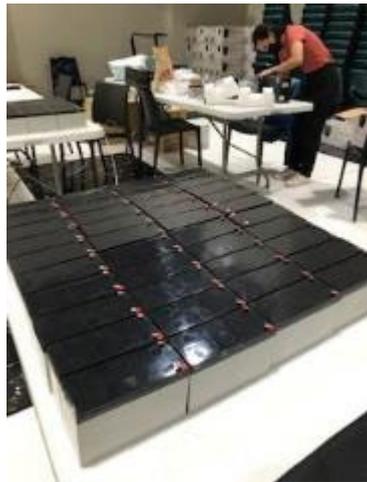
確認した UPS238 台中 3 台が筐体ごと故障しており、238 個全てのバッテリーが消耗により使用不可となっていた。IT 震度計設置トレーニング作業に必要なバッテリー4 個を先行調達することとした。

11. IT 震度計 UPS バッテリー検査状況
(マニラ PHIVOLCS 本部)

現地にてバッテリーが使えないことを確認したため、帰国後に遠隔でバッテリーの調達を行った。なお、現地にて動作確認のために新品のバッテリーを4台調達したため、新たに UPS 本体(バッテリー含む)を3台、バッテリーを233個調達した。

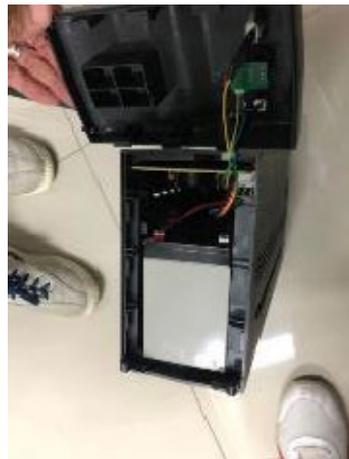
12. IT 震度計 UPS バッテリー交換作業状況
(マニラ PHIVOLCS 本部)

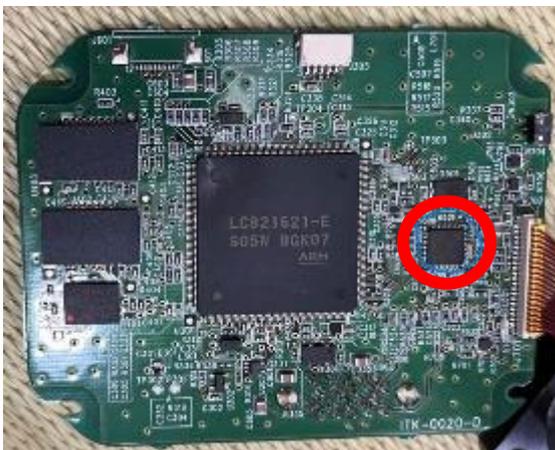
図 2.4.4 IT 震度計のセンサーの電源基盤①

① ケース 1、2

通信が全くできていない状態で詳細は確認できないが、通信ポート部にある PHY IC⁴が壊れているのではないかと推測される。PHY IC の取替えを検討したが、IC 下にランド (IC 等のパターン接点) があるため、aLab 社では対応が難しいという判断になった。

この PHY IC 裏側全体にランドがあり IC を交換する場合は IC そのものの全体を熱しハンダを溶融させる必要がある。そのため、周辺の部品も同様に熱せられ取れてしまう可能性があるため交換は難しい。

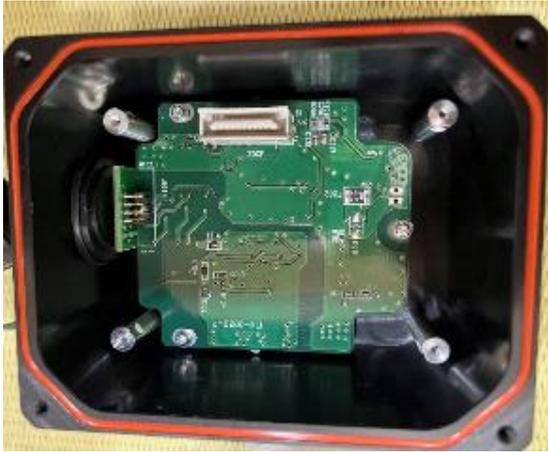
図 2.4.5 IT 震度計のセンサーの電源基盤②

電源基板が故障していると考え、電源基板を交換したところ動作を確認できた。ただし、PHIVOLCS がこの作業を実施するのは難しいと考えられる。

＜センサー内部の電源基板＞

ケース3の場合は、電源基盤が故障しており、壊れていない電源基板とケース3のD基板を接続すると問題なく動作した。

上記を踏まえJICAと協議した結果、当面は案1（40台の予備機で代替利用してもらう）でPHIVOLCSにて対応してもらうこととした。今後、経年劣化により機材の故障が増えることが予想されるため、新たに交換機材を調達することが必要となる。

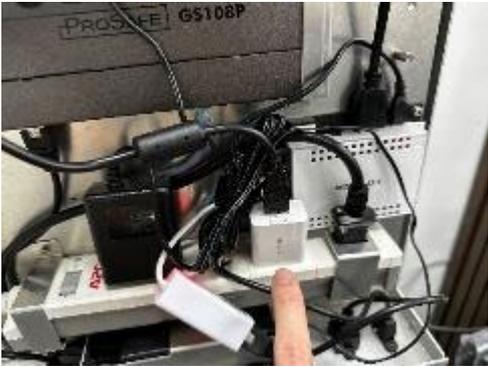
<p>7. IT 震度計のセンサー (右は中庭になっている) (Paranaque City)</p>	<p>8. 5V/2A アダプタに変更 (Paranaque City)</p>

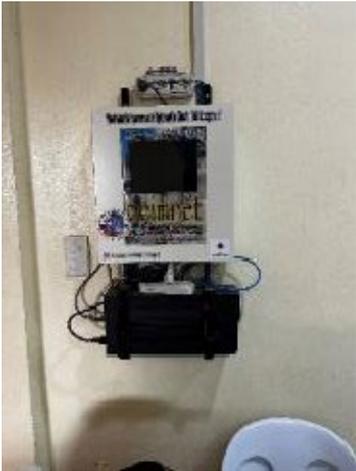
<p>9. IT 震度計のモニタ（画面は暗転している） (Pasay)</p>	<p>10. 担当者への状況説明 (Pasay)</p>

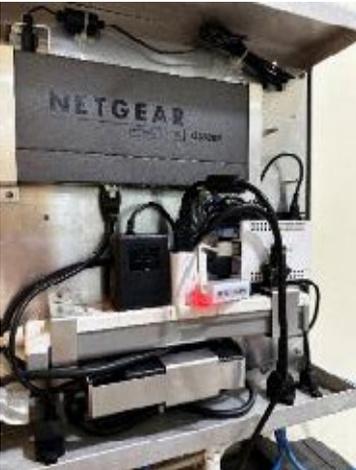
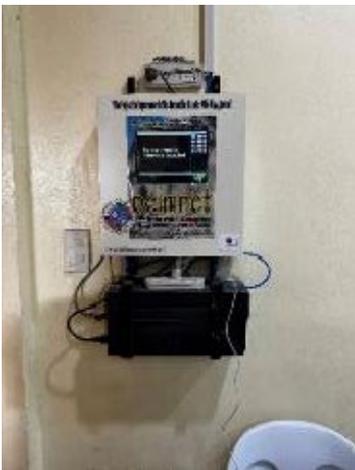
<p>11. 5V/2A アダプタに変更 (Pasay)</p>	<p>12. 変更後はモニタ表示されている (Pasay)</p>

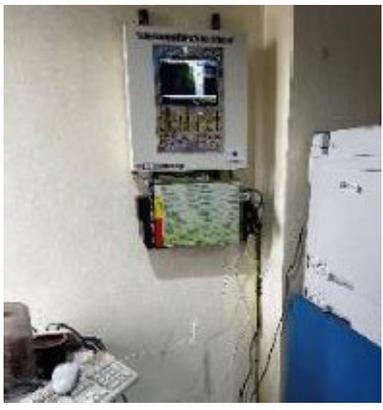
<p>15. センサーを交換したが症状は改善されず (Los Banos)</p>	<p>16. 周辺環境 (Los Banos)</p>

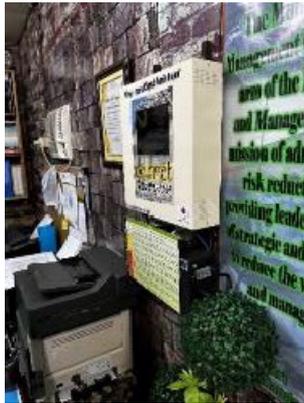
<p>17. IT 震度計のモニタ (画面は暗転している) (Rosario)</p>	<p>18. 担当者への状況説明 (Rosario)</p>

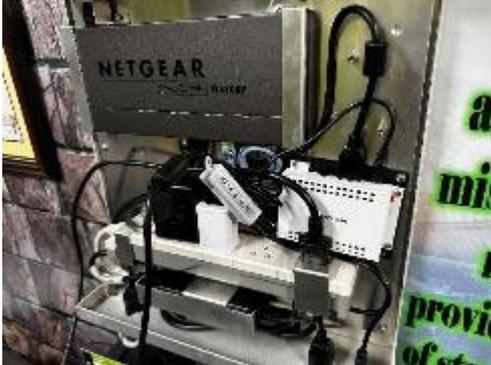
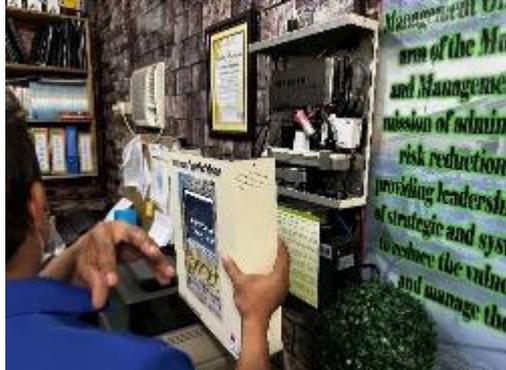
<p>19. 5V/2A アダプタに変更 (Rosario)</p>	<p>20. 変更後はモニタ表示されている (Rosario)</p>

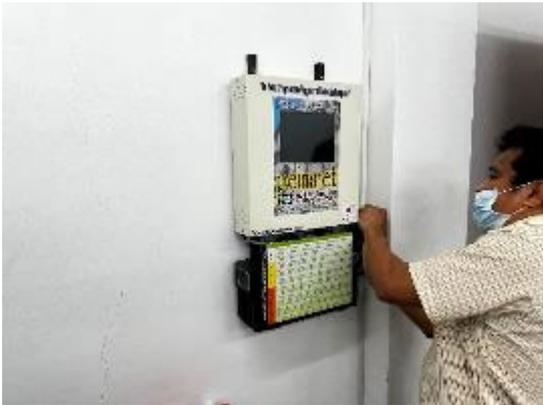
<p>21. IT 震度計のモニタ (画面は暗転している) (Nasugbu)</p>	<p>22. センサーの設置状況 (Nasugbu)</p>

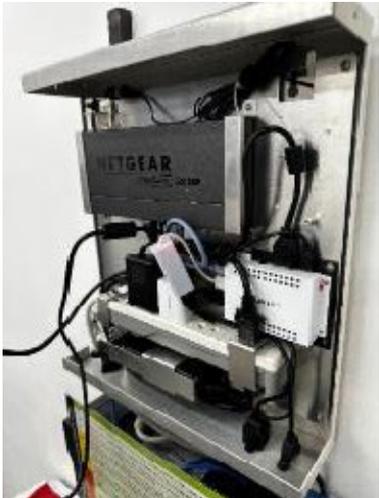
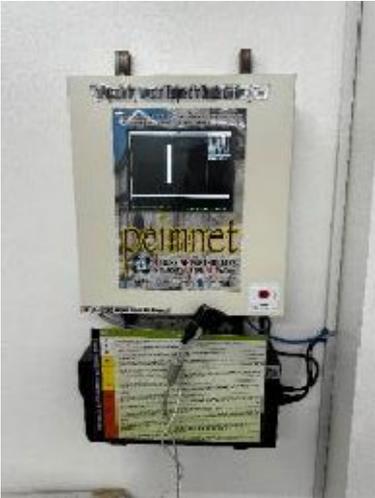
<p>23. 5V/2A アダプタに変更 (Nasugbu)</p>	<p>24 変更後はモニタ表示されている (Nasugbu)</p>

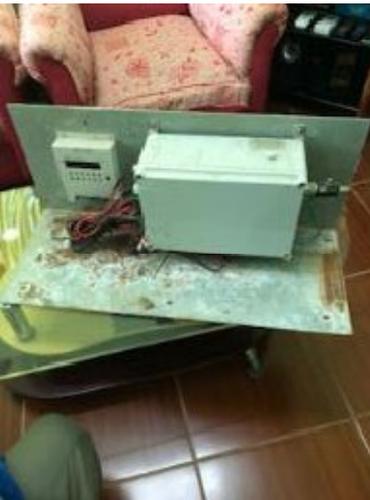
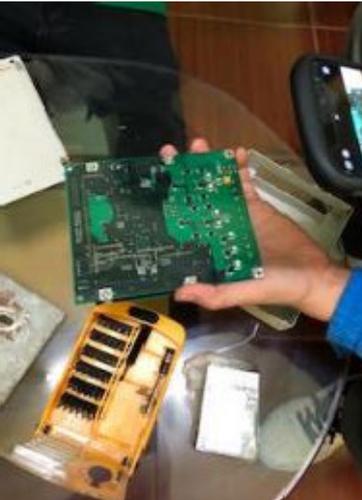
機器の保存状況は悪く、簡易的な倉庫に格納されていたため、筐体の腐食は進んでいた。また、A/Dコンバーターをはじめとする電気部品についても、同様に腐食が進んでいた。通電し、機器が正常に動いたとしても、24時間連続稼働に耐えられるかは不明であると判断された。最低限の復旧機材として、重要なユニット関連機材は、予防交換が必要と考えられた。

<p>17. 津波検知器 A/D コンバーターユニット (左) (バタン島 バスコ)</p>	<p>18. 津波潮位計 A/D ユニットコンバーター内部 の基盤 (バタン島 バスコ)</p>

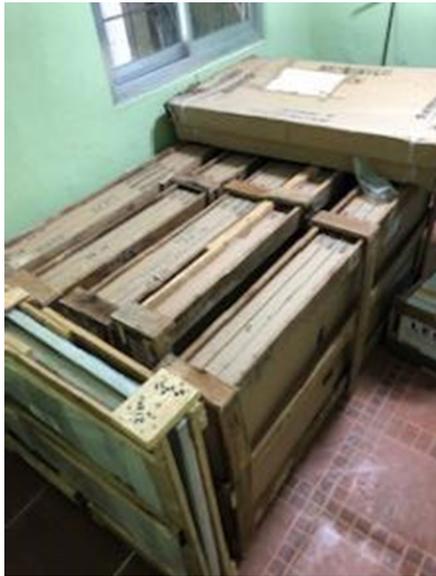
19. PHIVOLCS 独自調達ソーラーパネル
(バタン島 バスコ地震観測所)

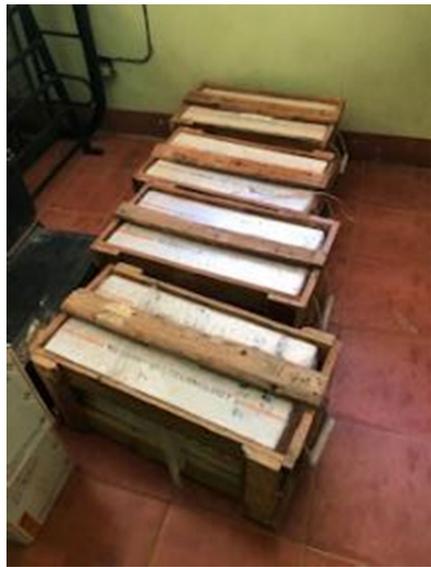
20. PHIVOLCS 独自調達のバッテリー
(バタン島 バスコ地震観測所)

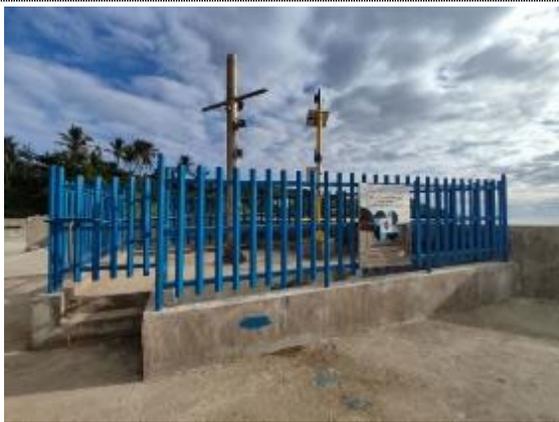
21. 本件の支柱(左)と PHIVOLCS 独自の観測機材(右)
(バタン島バスコ)

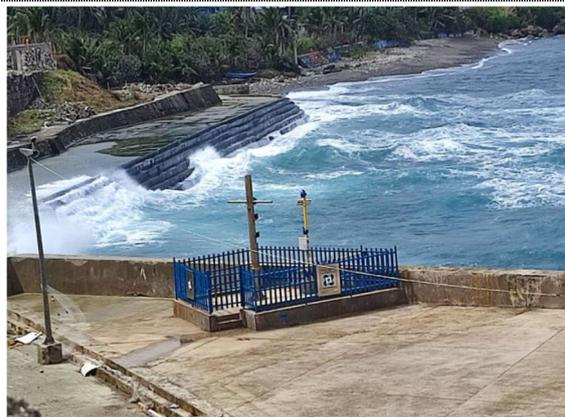
22. 津波潮位観測局の遠景
(バタン島バスコ)

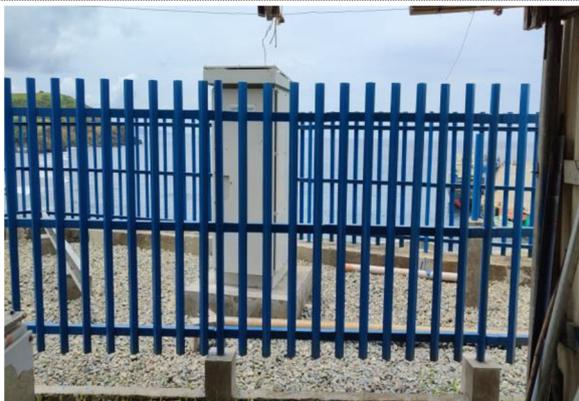
23. データ伝送器
(バタン島バスコ)

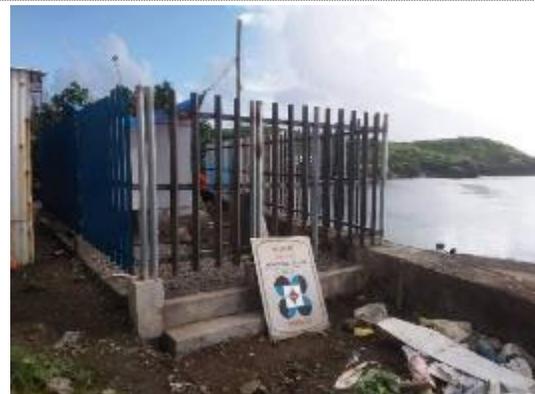
24. データ中継局
(バタン島バスコ)

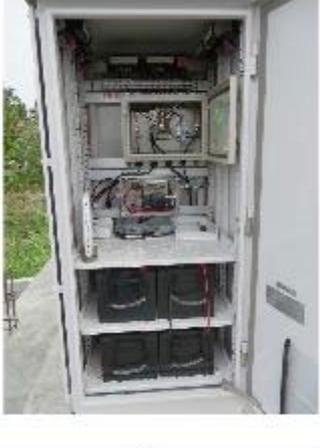
<p>データ伝送局 機材据付場所は、高台にあるため、高温環境に注意する</p>

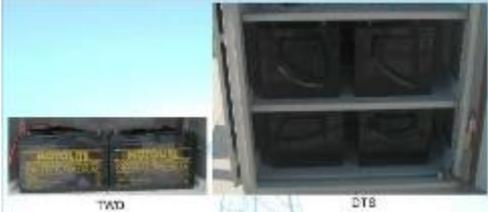
<p>バッテリー ソーラーパネルからの充電が途絶えた場合、高温状況では放電が進む。完全放電する前に充電が必要。定期的な取り換えが必要。</p>

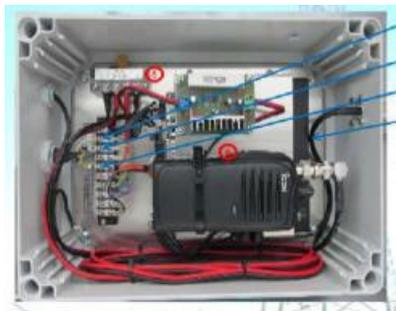
無線モデム
保護ボックスに格納してあるが、小規模機材なので、不具合があれば取り換える。

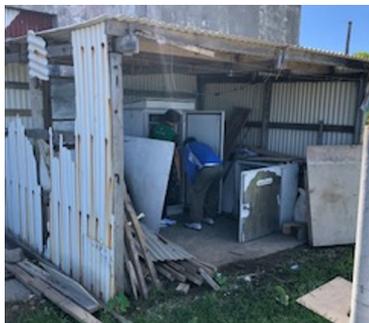
機材の保管方法
野外で使用する通信機材ではあるが、長期間保存であれば、倉庫内で保管することが望ましい。
