# マレ島災害に対する強靱性向上計画

## 協力準備調査報告書

2023年9月

独立行政法人  
国際協力機構 (JICA)

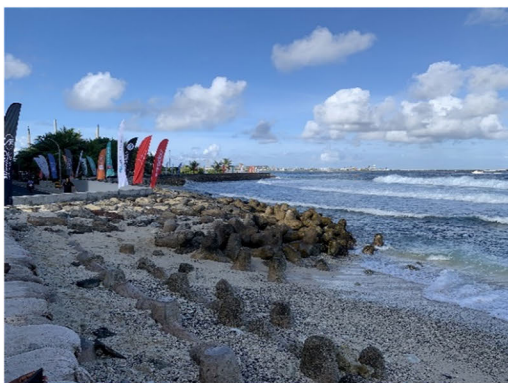
写真 1-5：A区域。消波ブロックが埋まり、防波機能が弱くなっている。

また東護岸建設から 25 年以上が経過し、消波ブロックの劣化・破損・沈下・ブロック間への砂礫の堆積による消波機能低下によって越波量が増加した。このため、劣化・破損・沈下の確認された消波ブロックの区域は、ブロックを被覆石で覆い護岸石積高を確保し、地球温暖化による海面上昇を考慮した護岸コンクリートの嵩上げと改修が必要とされる。

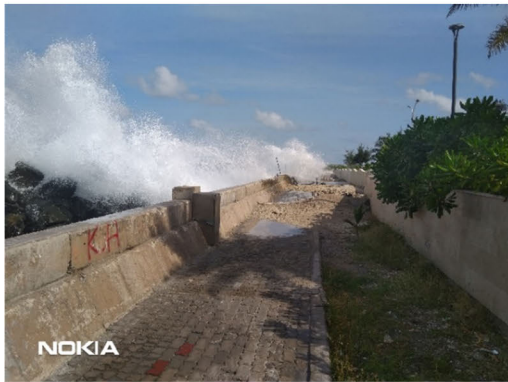
写真 3-1：C区域。越波が確認できる。

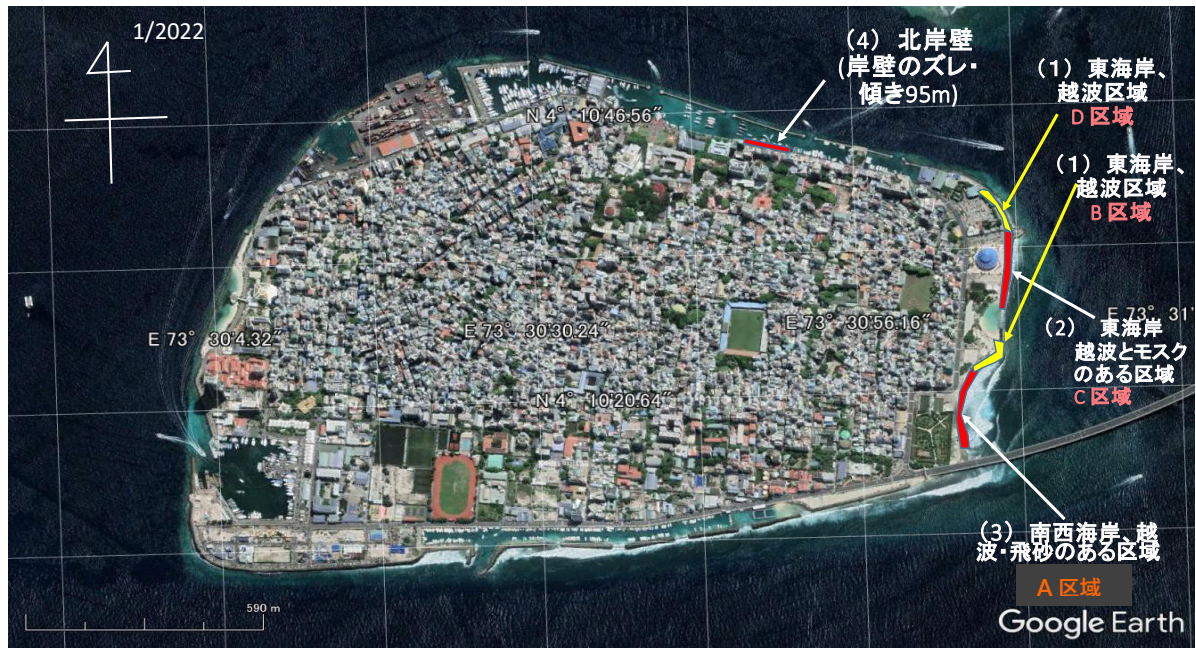
図 1-1-1 マレ島護岸のプロジェクト対象区域

マレ島護岸建設においては、1987年の高波災害を契機に我が国の無償資金協力でマレ島全周に恒久的な護岸が建設された。2004年に来襲したインド洋の大津波では、この護岸が島内への津波の侵入を軽減し、一部の冠水はあったものの、マレ島では死傷者はゼロであった。また、津波により北港湾の旧岸壁の一部が被災して、我が国の津波復興の有償資金協力によって2011年に改修工事が実施されている。マレ島全周の護岸建設から約30年が経過したこと、及び津波災害の影響もあり、護岸の一部（特に東海岸）で近い将来に護岸上部コンクリートの欠損の可能性のある区域と堆砂礫がある区域において越流と飛砂が確認されており、水災害への脆弱性が高まり、人口が集中し政治経済の中心地である首都マレ島における生活・経済社会基盤の安定に影響を与えている。さらに、2011年に改修された北岸壁が、船舶の大型化に伴う係船バーの破損と沈下による上部工の傾斜が発生しており、現在の大型化した船舶の利用に対応できる岸壁の改修が必要となっている。本プロジェクトの課題として要請された区域を以下の図に示す。

過去に嵩上げされた上部コンクリートの鉄筋の腐食によって劣化・破損が多く認められ、将来的な護岸コンクリート欠損の危険性が確認された。越波の発生の原因として、2004年に発生した津波によって、2段積み消波ブロックが海側にズレ落ちたことでブロックの沈下が発生し、
